ANÁLISE DE FALHAS EM TUBOS DO PRÉ-AR DE CALDEIRA DE UMA USINA SUCROALCOOLEIRA¹

FAILURE ANALYSES IN PRE-AIR TUBES OF A SUGARCANE MILL BOILER

¹ *Contribuição técnica ao 68º Congresso Anual da ABM - Internacional, 30 de julho a 2 de agosto de 2013, Belo Horizonte, MG, Brasil.*

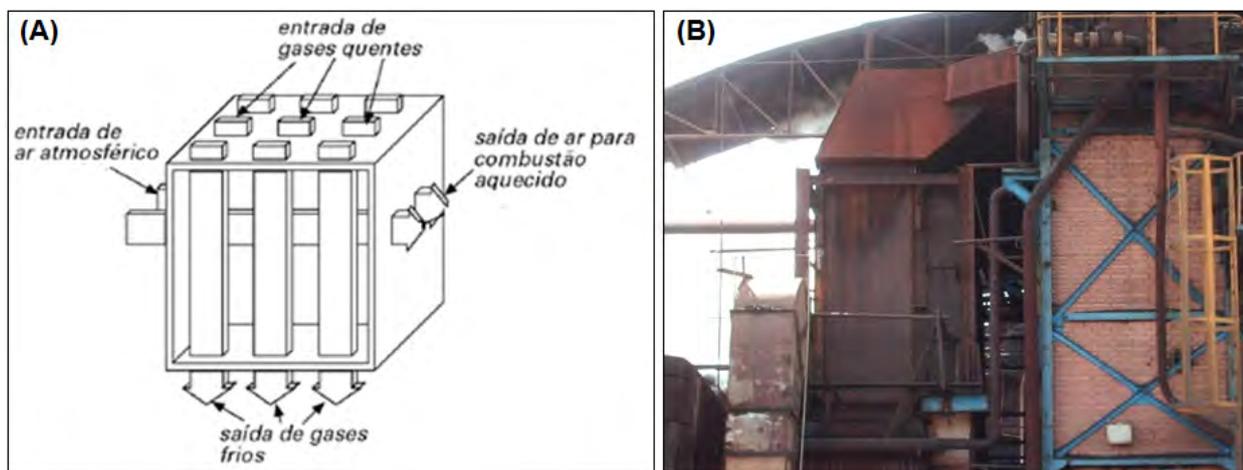
Dentro do setor de caldeiraria, encontra-se o pré-aquecedor de ar (Pré-ar). Este equipamento tem a função de um trocador de calor que eleva a temperatura do ar antes que este entre na fornalha e diminui a temperatura dos gases que vão para o lavador de gases.⁽⁵⁾ A Figura 1 demonstra o sistema de funcionamento e o equipamento empregado na usina de açúcar.

Figura 1. Pré-ar: esquema de funcionamento (A) e equipamento na usina (B).

Na parte interna dos tubos descem os gases de combustão da caldeira, sendo que na parte superior a temperatura destes gases é cerca de 300 °C. No lado externo dos tubos, ar atmosférico passa à temperatura ambiente e sofre aquecimento. Na parte inferior dos tubos, os gases de combustão estão a cerca de 200 °C. Inicialmente, não há nenhum contaminante vindo da caldeira, que queima somente o bagaço da cana, sendo nula a chance de uma queima de óleo. O principal agente agressivo no pré-ar é a condensação por diferença de temperatura (gases quentes interno com ar frio externo), sendo que esta umidade pode provocar um ambiente corrosivo. Outro fator considerável é o desgaste causado por areia, cinzas ou resto de bagaço não queimado que adentram o pré-ar.^(6,7)

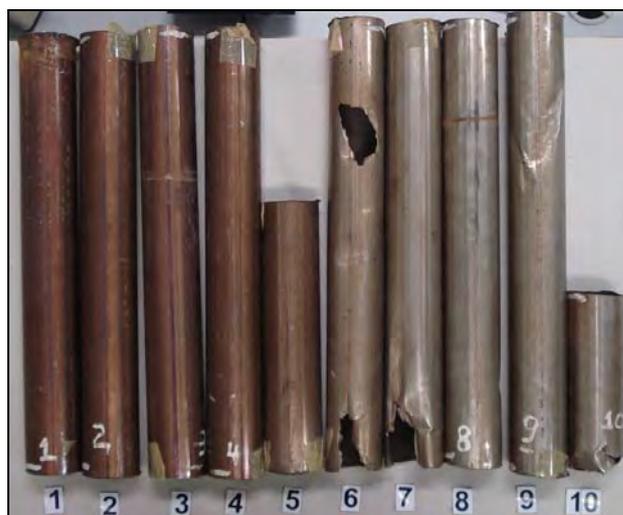
Visando uma análise da falha apresentada foram retiradas amostras de um tubo completo, dividido em nove partes para transporte, sendo a parte “1” a região superior onde foi realizada a pré-expansão. A Figura 2 exhibe as amostras dos tubos como foram recebidas no Centro de Pesquisa.

Figura 2. Amostras dos tubos: (1) parte superior - (10) parte inferior.

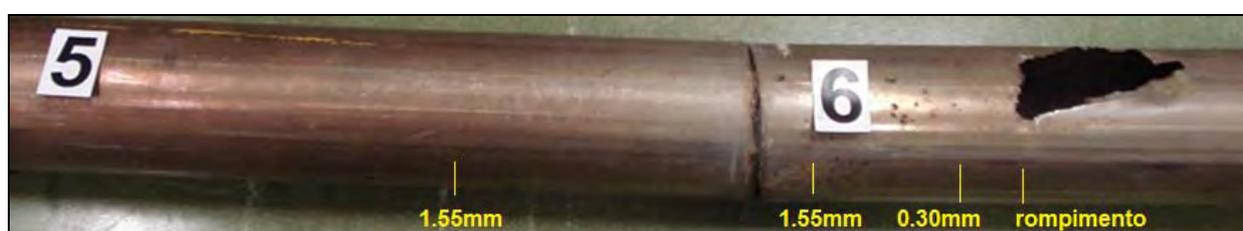
Uma medição da parede do tubo revelou que a espessura nominal (1,5 mm) manteve-se praticamente inalterada nas amostras 1 a 5. A amostra 6 apresentou espessura nominal no início, decrescendo de forma crítica até o rompimento (a figura 3 ilustra esta situação). A perda de espessura ocorreu preponderantemente em uma mesma direção, a que ocorreu o rompimento.

Figura 3. Perda de espessura crítica na região da amostra 6.

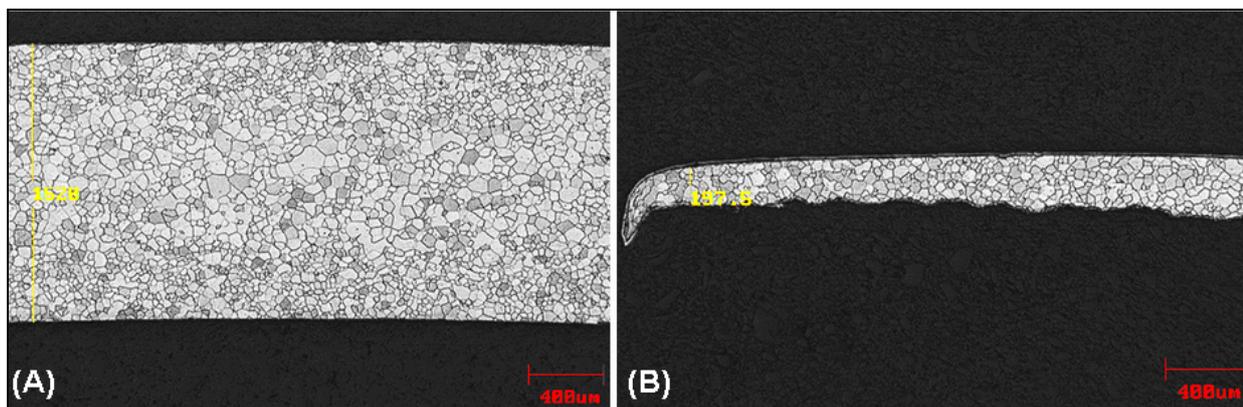
A análise via microscopia ótica não apontou defeitos ou inclusões significativas na estrutura das amostras analisadas. A figura 4 exibe macrografias de regiões do tubo sem perda de espessura (amostra 1) e na zona do rompimento (amostra 6), tendo em destaque a perda da espessura da parede do tubo, decrescendo de cerca de 1,5 mm para 0,2 mm.

Figura 4. Macrografia das amostras: 1 - sem perda de espessura (A), e 6 - na região do rompimento (B).

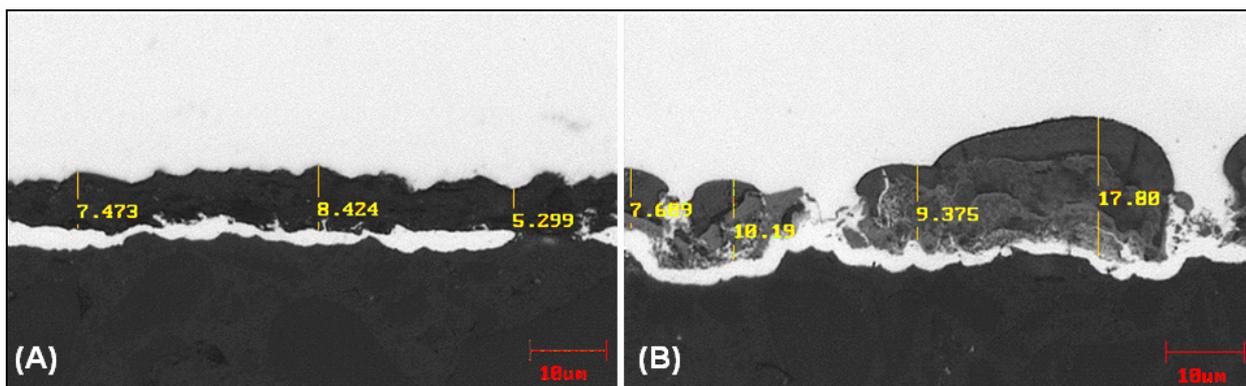
Uma maior concentração de óxidos foi formada nas regiões de rompimento, o que certifica a influência do envolvimento destes na falha dos tubos. A Figura 5 apresenta uma análise de áreas próximas na amostra 6, sendo a parte superior registrada na imagem 5-A e a região do rompimento na 5-B. Regiões das áreas de rompimento apresentaram cerca de três vezes mais óxidos do que regiões vizinhas.

Figura 5. Camada de óxidos formada na amostra 6: região superior da amostra (A) e região do rompimento (B).

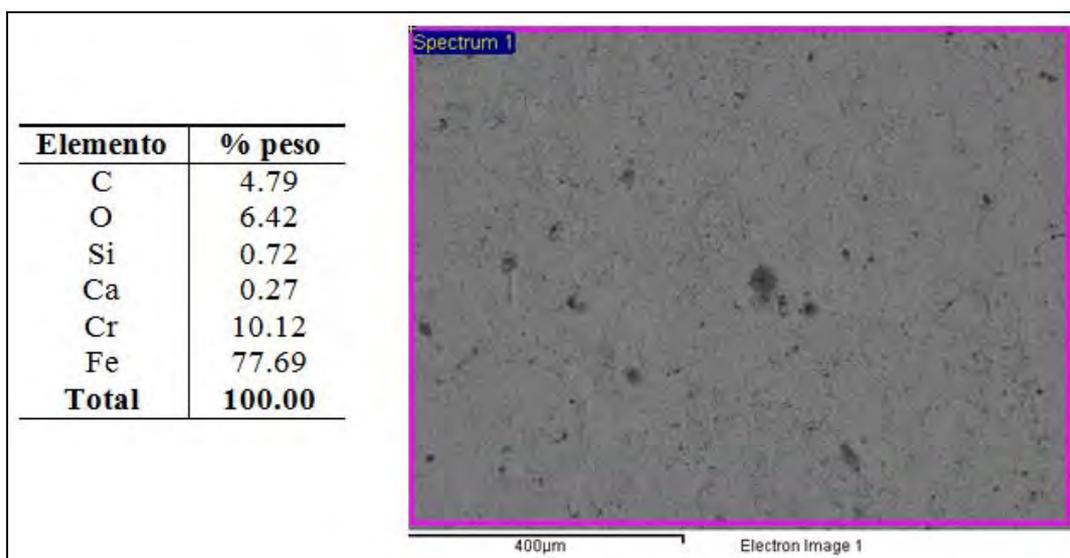
A análise química por EDS foi utilizada para uma verificação dos óxidos formados nas superfícies internas e externas das amostras. A formação de pontos de corrosão é evidenciada ao longo de todo o tubo, entretanto torna-se altamente concentrada nas regiões próximas ao rompimento (amostras 6-10).

A Figura 6 exibe a análise química da região interna da amostra 3, sendo representativa para as amostras 1 a 5. Foram verificados pequenos pontos de corrosão na superfície do aço.

Figura 6. Análise química da região interna da amostra 3.

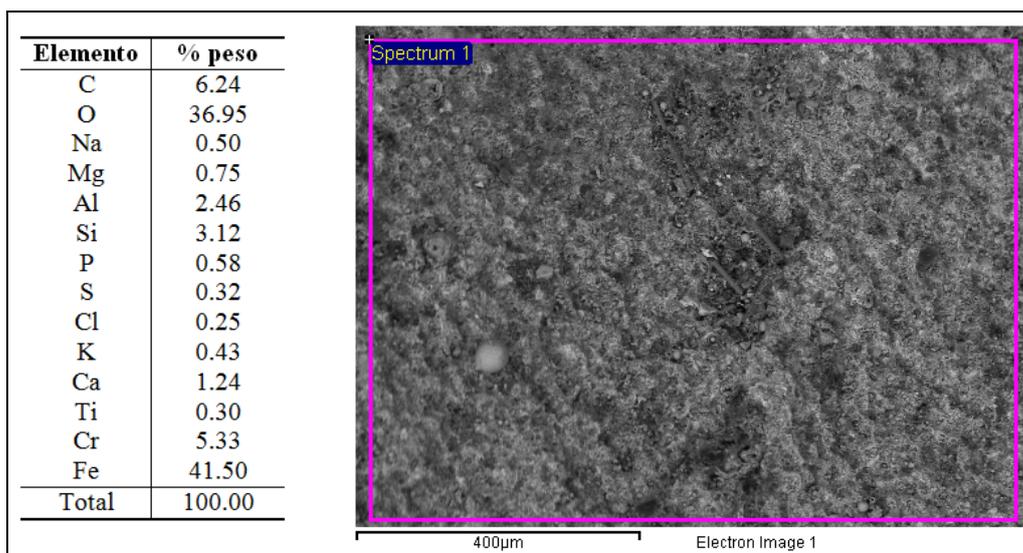
A região da amostra 6, onde ocorreu o rompimento, apresenta uma intensa formação de óxidos na parede interna dos tubos. Além de elementos associados a queima do bagaço da cana, destaca-se a presença do cloro (Cl), como pode ser observado na Figura 7. A presença de cloro possui explicações diversas, todas ligadas a características da usina, como a proximidade da região costeira, o tempo e forma de estocagem do bagaço (céu aberto), o método de colheita da cana ou até mesmo o tipo de água utilizada no processo (proveniente de um lago com alimentação intermitente pelo mar).

Figura 7. Análise química da região interna da amostra 6 (próximo ao rompimento).

A presença de cloretos em proporções acima de 100 ppm e em meio úmido torna o ambiente agressivo ao aço. Neste caso, foi apontada a formação de corrosão em regiões com 0,25% em peso (2.500 ppm), atingindo valores superiores em análises mais pontuais. Para o equipamento pré-ar, a característica do processo que promove o ambiente corrosivo é a troca térmica entre o ar frio e as paredes dos tubos (aquecidas devido às temperaturas dos gases internos), o que gera condensação nas tubulações. Tal fato se deve à pressão interna nas tubulações, que eleva o ponto de condensação da água. Tem-se que, por exemplo, a uma pressão de 20 kgf/cm² a temperatura de condensação da água é de cerca de 210 °C.⁽¹¹⁾ Sendo assim, dependendo da pressão aplicada, as temperaturas de aproximadamente 200 °C na parte inferior dos tubos (amostras 6-10) tendem a formar condensados. Estes condensados associados com a presença de cloretos tornam o ambiente suscetível à formação de corrosão por pites. A figura 8 mostra um esquema do ataque corrosivo registrado no tubo.

O projeto do pré-ar em questão foi elaborado pela própria usina de açúcar, com base em outro projeto de uma usina localizada no interior paulista e que, portanto, possui ambiente corrosivo mais brando. Para o equipamento apresentado neste trabalho é necessário o emprego de aços inoxidáveis com maior resistência à corrosão, como o tradicional austenítico AISI 304 ou o ferrítico AISI 444 que possui melhor troca térmica. Para casos específicos, a liga AISI 439 pode ser uma solução mais econômica, desde que anteriormente verificadas as tendências de formação de cloretos e condensados em menor volume.

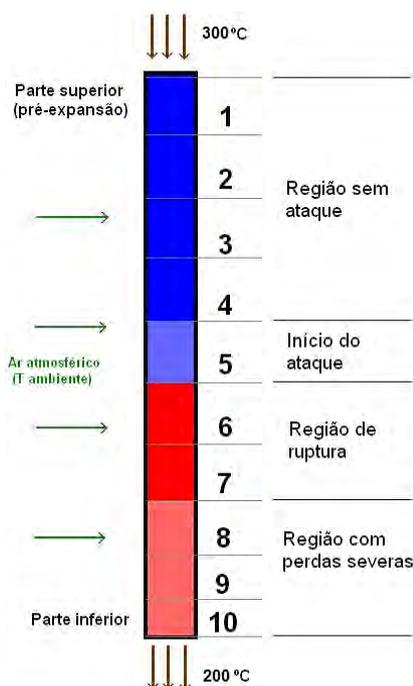
Figura 8. Esquema do ataque corrosivo no tubo.

Os aços carbono sofrem corrosão generalizada, na qual grande área da superfície é afetada. Os aços inoxidáveis na condição passiva estão protegidos contra esta forma de ataque, entretanto podem ocorrer ataques em formas localizadas, resultando em problemas de corrosão por mecanismos específicos (corrosão em frestas, por pite, intergranular, sob tensão ou galvânica). No caso dos tubos, a corrosão localizada está associada aos íons cloretos em meio aquoso. A condição ácida (baixo pH) e o aumento na temperatura contribuem para estabelecer os mecanismos da corrosão em frestas e por pite. Estes mecanismos estão todos associados com a destruição localizada da camada passiva do aço empregado, tornando-o tão susceptível à corrosão quanto o aço carbono nestas regiões.⁽¹²⁾

Tendo sido criados pontos de corrosão, as altas temperaturas e a passagem de agentes abrasivos como areia e bagaço no interior da tubulação desgastaram a área afetada, reduzindo a espessura da parede dos tubos. A pressão dos gases no interior dos tubos levou ao rompimento nas regiões onde ocorreu uma redução crítica da espessura.
