# ANÁLISE MICROESTRUTURAL EM TUBO DE AÇO INOXIDÁVEL SUPERDUPLEX COM REVESTIMENTO DE INCONEL COMO REPARO PARA PERFURAÇÕES POR CORROSÃO LOCALIZADA\*

## MICROSTRUCTURAL ANALYSIS IN SUPERDUPLEX STAINLESS STEEL PIPES WITH INCONEL CLADDING AS REPAIR FOR LOCAL CORROSION PERFORATIONS

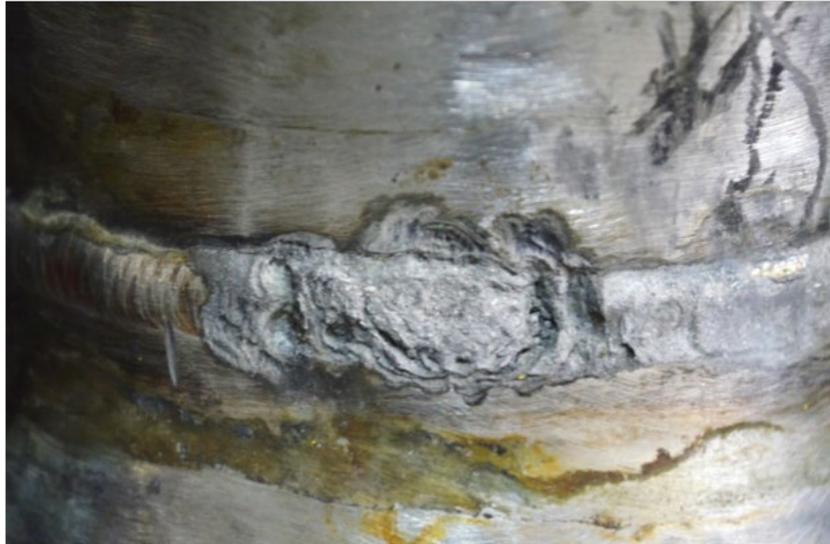
**Figura 1.** Perfurações provocadas por corrosão na solda de emenda de tubo em AISD.

A técnica de reparo por depósito de material de alta resistência consiste em aplicar sobre regiões degradadas e perfuradas por corrosão, como mostra a Figura 1, uma camada de Inconel afim de conter a propagação e isolar o furo.

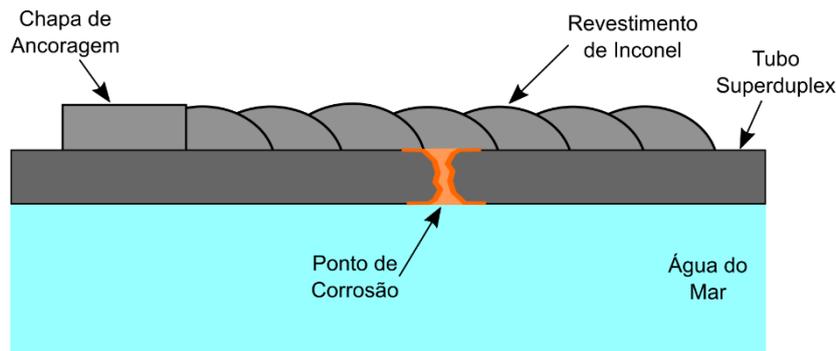
**Figura 2.** Esquema do revestimento de Inconel.

Utilizando uma chapa de ancoragem, a técnica consiste na execução de múltiplos cordões com sobreposição de 50 % com o intuito de diminuir o aporte térmico. Por meio do processo GMAW, o material de revestimento é depositado na região perfurada, como detalhado na Figura 2.

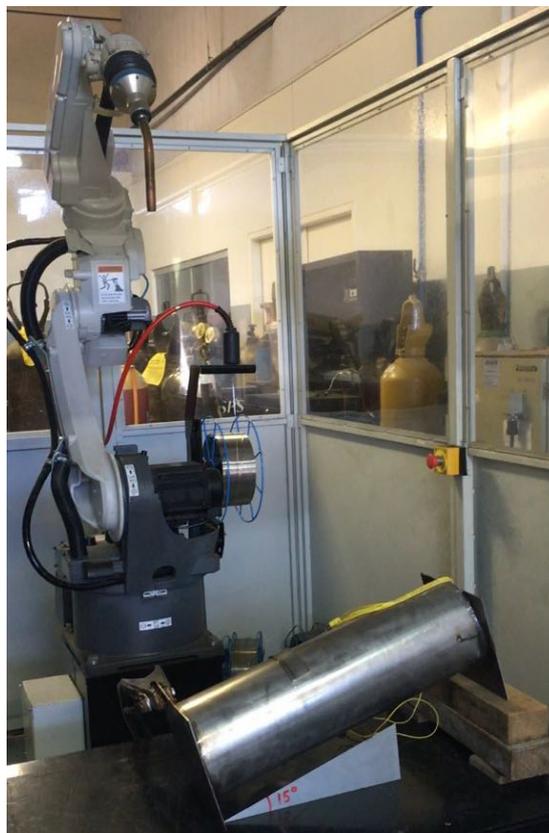
**Figura 3.** Tubo em AISD UNS S32760 e robô de soldagem Panasonic.

Para avaliação do processo foi preparado um tubo, conforme mostra a Figura 3, de AISD UNS S32760 com 550 mm de comprimento, 170 mm de diâmetro e 3,8 mm de

parede. A deposição do revestimento por meio de soldagem foi realizada em duas condições, uma com o tubo vazio e outra preenchido com água à 24 °C, que ficou em regime estacionário até o final do experimento.

Ambos experimentos foram realizados na posição 5G, buscando reproduzir as condições de campo. O revestimento foi executado por braço robótico Panasonic modelo TM-1400WGIII com processo a Gas Metal Arc Welding (GMAW) em multipasses. Foi empregue o arame sólido Inconel 625 de especificação AWS A5.14 com 1,2 mm de diâmetro.

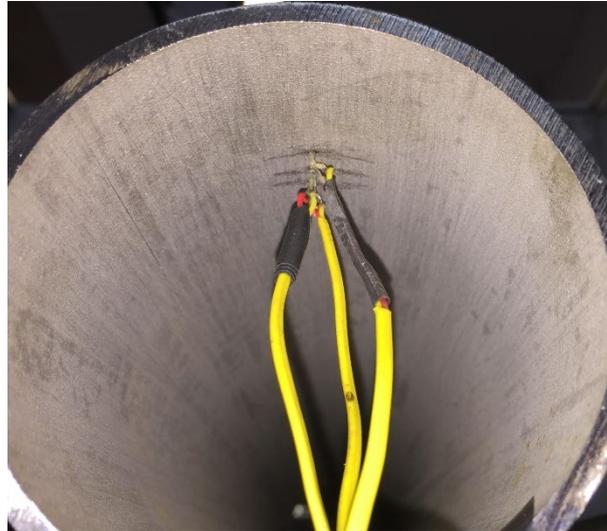
Figura 4. Fixação dos termopares na região interna do tubo.

termopares tipo K, o que favoreceu a observação dinâmica da temperatura em pontos distintos da zona de deposição como mostra a Figura 4. O termopar “1” ficou localizado exatamente na linha de direção da solda, enquanto os termopares “2” e “3” ficaram a 4 e 8 mm respectivamente da linha de direção da solda.

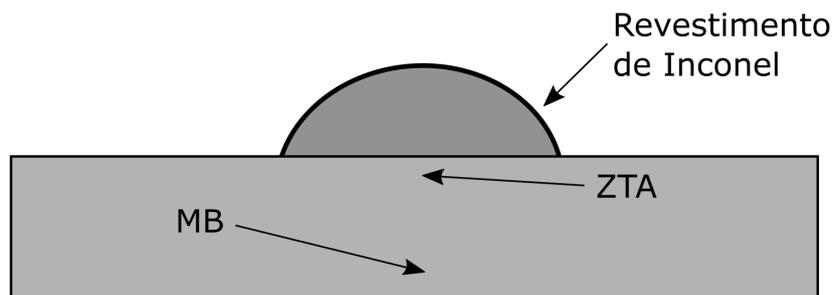
Figura 5. Regiões de análise.

Cada amostra ainda foi analisada em duas regiões diferentes. Uma região denominada como Zona Termicamente Afetada (ZTA), logo abaixo ao depósito de Inconel, e outra como região de Material de Base (MB) como identificado na Figura 5.

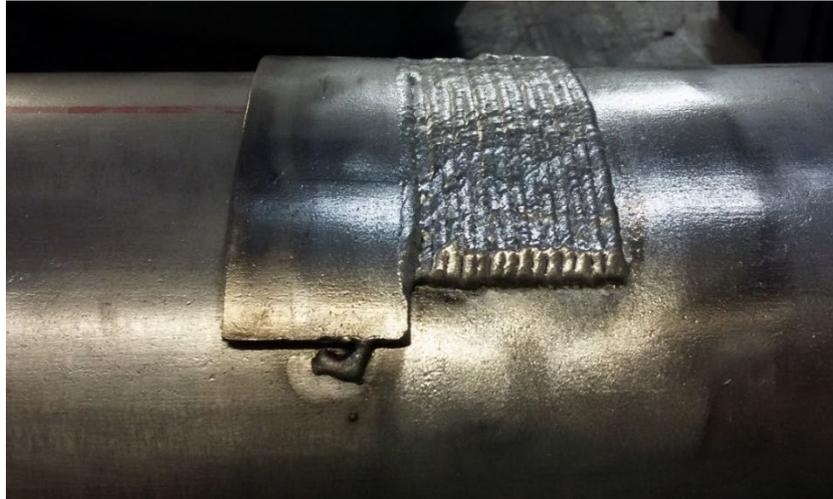
**Figura 6.** Aspecto do revestimento de Inconel 625 depositado em Tubo de AISD UNS S32760.

O procedimento de revestimento de Inconel executado, tomando como referência as dimensões da tubulação, se mostrou adequado para isolar possíveis danos de perfurações nas tubulações. A Figura 6 retrata o depósito realizado sem que houvesse a inserção de água no interior do tubo (A1), que representa a pior condição. Nota-se a incidência de 15 passes consecutivos e sobrepostos, gerando uma área de 150 mm por 80 mm aproximadamente. Ainda possível ver a chapa de ancoragem, que teve o papel essencial na minimização do aporte de calor inicial (primeiro cordão), onde gera uma distribuição de aproximadamente 50% do calor transferido, minimizando o efeito sobre o metal de base. As duas condições de avaliação apresentaram morfologia similar.

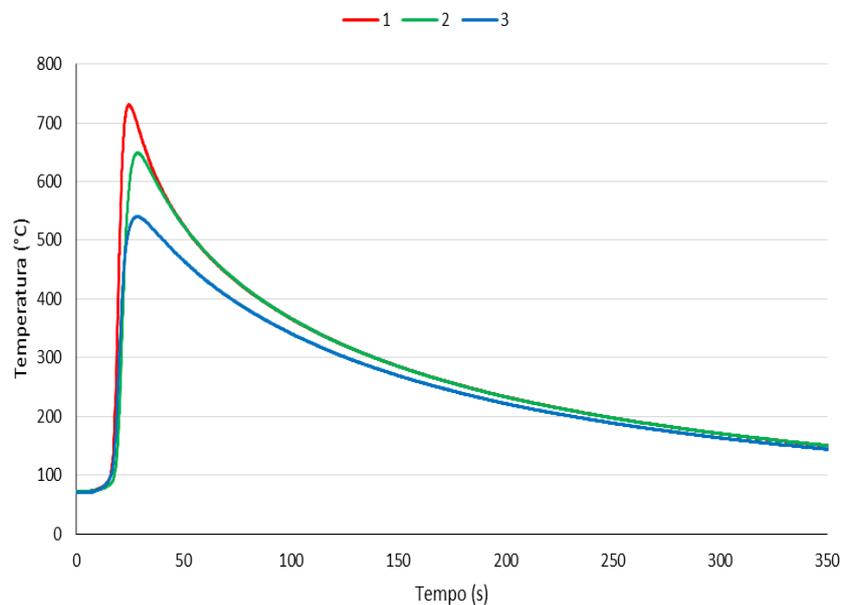
**Figura 7.** Curva de aquecimento e resfriamento sem água.

Quando se avalia a temperatura na parede interna do tubo, verifica-se que os níveis de temperatura na soldagem do tubo sem água no interior, proporcionou picos de temperaturas na ordem de 730 °C, para o termopar “1” que indica a pior posição, onde recebe diretamente o calor aportado no processo. Se tomarmos como referência o nível de temperatura em que a literatura cita a formação de fases deletérias e mesmo o desbalanço das fases ferrita e austenita, verifica-se que nessa condição, a região interna do tubo passou algo em torno de 10 segundos acima de 700 °C como mostra a Figura 7 abaixo para os três termopares.

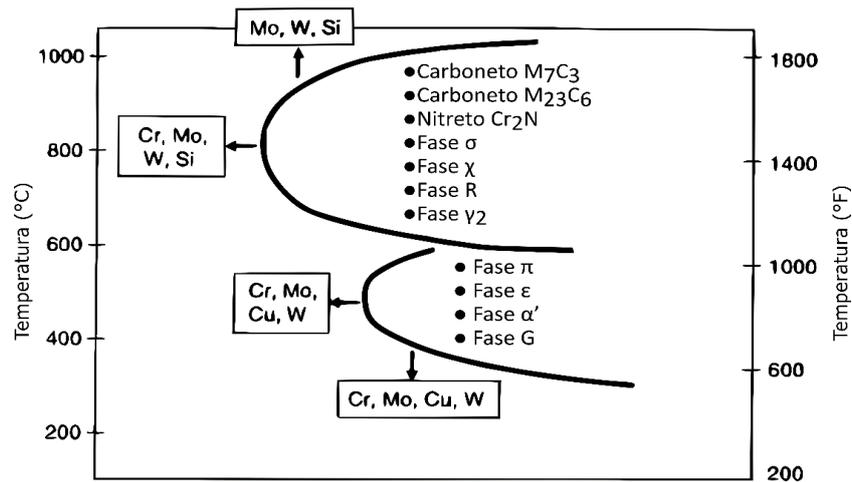
Figura 8. Diagrama de formação dos precipitados nos AID [8], adaptado.

Para formar precipitados é necessário que o tubo fique em temperaturas e tempos suficientes para conforme diagrama da Figura 8.

Estudos mostraram que para a formação dos precipitados [9], que se dá por difusão, são necessários tempos superiores a 10 segundos em faixas de temperaturas superiores a 900 °C, de forma geral, para diferentes materiais duplex. Desse modo, a amostra sem água ficou apenas 10 segundos em uma faixa menor de temperatura, o que a princípio não leva a formação de precipitados.

O experimento realizado com água, que representa um caso mais apenas por ter água como elemento que dissipará melhor o calor no interior, teve temperatura máxima de 120° C, para o termopar “1”. Esse valor está bem abaixo do limite mínimo da curva inferior de formação de precipitados que é na faixa de 300 °C (Figura 8).

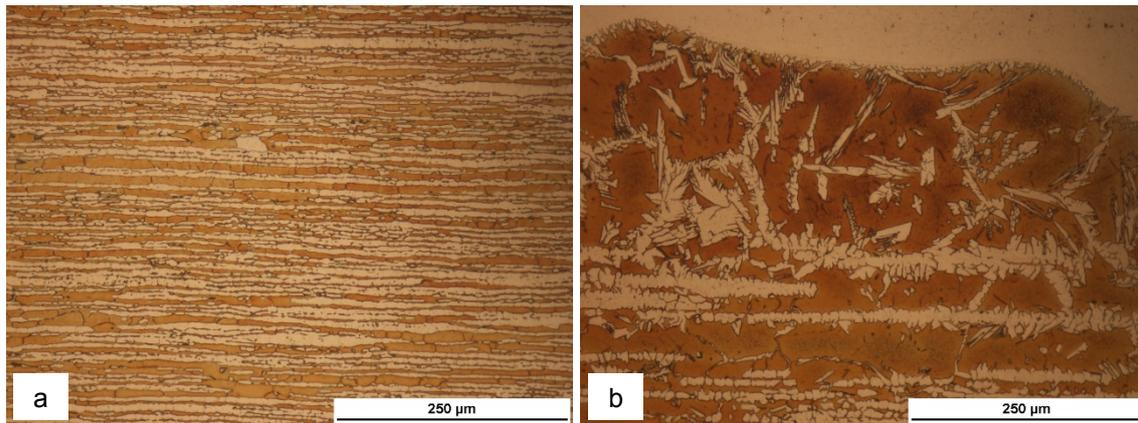
**Figura 10.** (a) A1 MB. (b) A1 ZTA.

A Figura 10 demonstra as micrografias para a condição A1. Na região de MB não houve alterações da característica de fases quando comparada a amostra A3

enquanto que para a ZTA vemos a recristalização devido ao aporte térmico. Ainda podemos verificar que não houve mistura entre o depósito e o AISD.

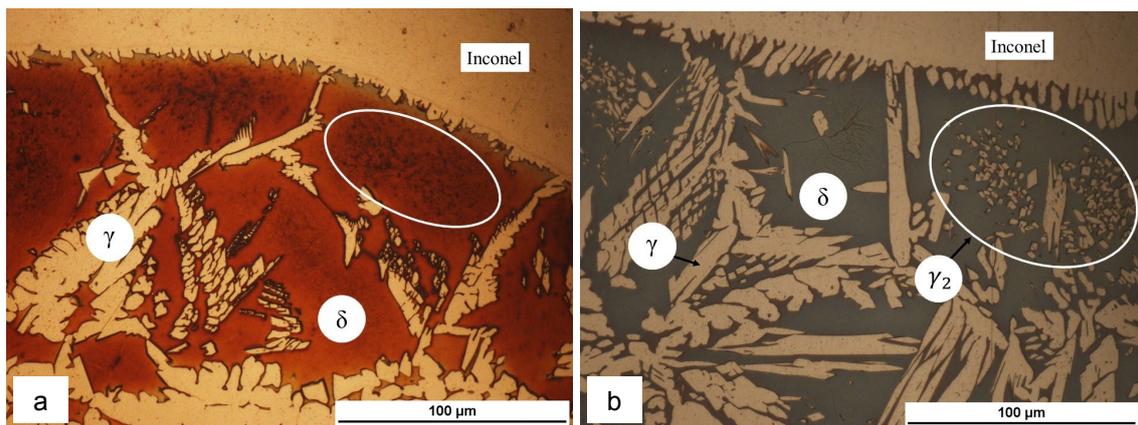
**Figura 11.** (a) A1 ZTA, precipitados. (b) A1 ZTA, austenita secundária.

Uma análise mais detalhada das amostras A1, mostraram que na recristalização da ZTA, região mais próxima ao depósito, houve formação de precipitados e nucleação de austenita secundária como mostram as imagens da Figura 11. Os precipitados podem prejudicar as propriedades de corrosão, porém estes ocorreram somente na ZTA em pequeno volume.

Apesar da formação da austenita secundária estar ligada à formação de precipitados, como o  $\text{Cr}_2\text{N}$ , as consequências de sua formação nas propriedades mecânicas e de corrosão são questionáveis em diferentes estudos [11, 12]. Apesar da ligação da formação da austenita secundária com precipitados prejudicar as propriedades de resistência à corrosão, sua nucleação pode trazer o balanço de fases mais próximo do ideal, entre austenita e ferrita, ou próximo daquelas do material branco.

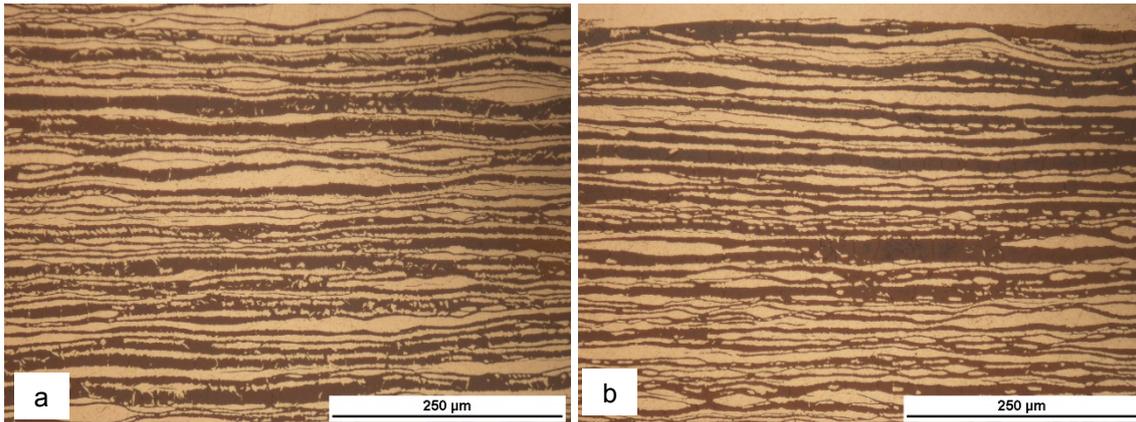
**Figura 12.** (a) A2 MB. (b) A2 ZTA.

Para a amostra A2, como demonstrado na Figura 12, temos tanto para a região de MB como para a ZTA um aspecto similar ao da amostra A3, sem alterações. Isso deve-se ao efeito da água interna que atua de forma eficaz na retirada de calor, evitando assim recristalização. Como na amostra A2, também não houve mistura entre as fases.
