APLICAÇÃO DE SISTEMA ALINHADOR INTELIGENTE PARA TRANSPORTADOR DE CORREIA E SEUS BENEFÍCIOS*

APPLICATION OF CONVEYOR BELT GUIDANCE SYSTEM AND ITS BENEFITS

Este trabalho apresenta um estudo de caso aplicado em uma grande empresa brasileira de mineração, onde, por meio da utilização do sistema alinhador inteligente para transportador de correia (AITC), foi possível banir os problemas de desalinhamento de correia em um transportador crítico de uma usina de beneficiamento.

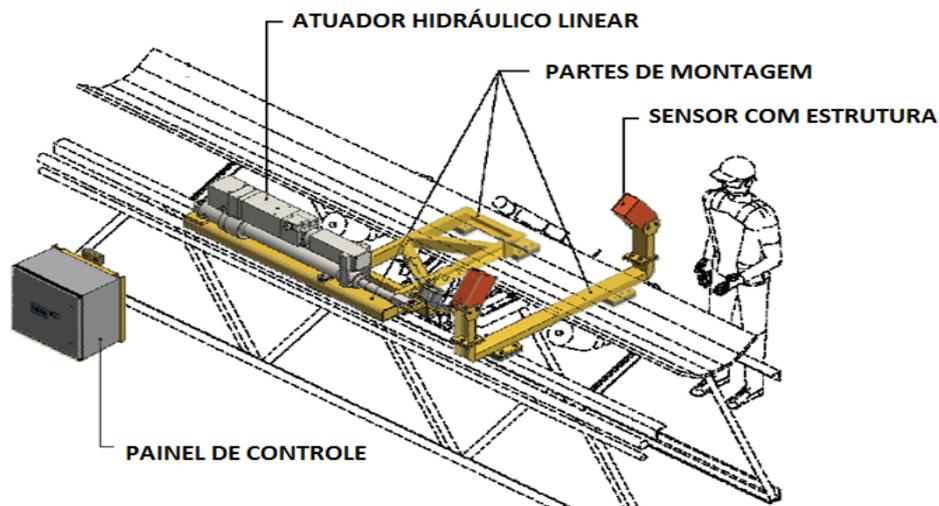
Figura 1. Conjunto básico do AITC

O conjunto básico pode ser visto na figura 1:

O sistema AITC é composto dos seguintes itens:

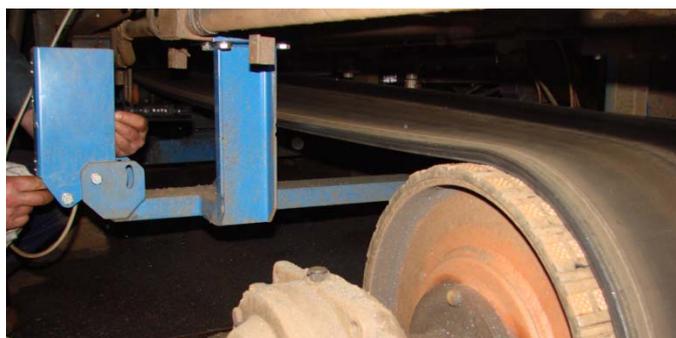
Figura 2. Suporte dos sensores de posição

Com alto grau de proteção, IP67, são especificados levando-se em consideração a agressividade do ambiente, portanto são extremamente robustos.

Tem a função de detectar com alta precisão a posição da correia em relação ao centro do transportador. A posição indicada de montagem dos sensores para correia de retorno pode ser vista na figura 2.

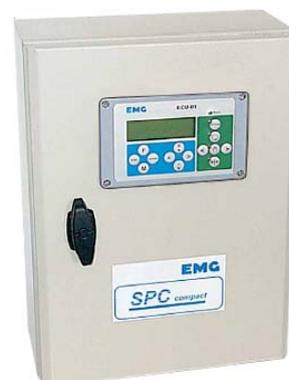
Figura 3. Painel de controle

O painel (figura 3) aloca os circuitos de comando/alimentação e o PLC de controle. Este último recebe os dados gerados pelos sensores que verificam a posição da correia, interpreta estes dados e então aciona o atuador eletro-hidráulico, movimentando assim de forma controlada, o rolete alinhador.

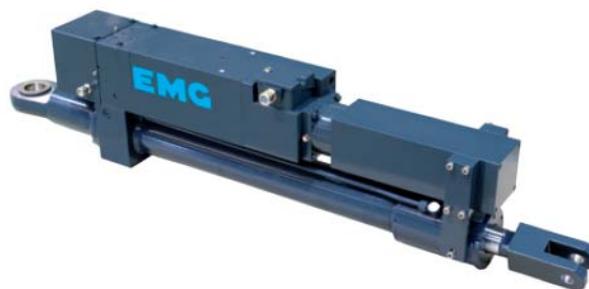
Figura 4. Atuador hidráulico compacto linear

O atuador hidráulico compacto linear (figura 4) é robusto, tem alto grau de proteção, IP66, não necessita de reabastecimento de óleo nem de ventilação forçada. É imune a sujeira, tem projeto compacto e sua integração é extremamente simples. O conjunto de válvulas e todo o sistema hidráulico foram reduzidos e enclausurados em uma adaptação direta com o cilindro atuador.

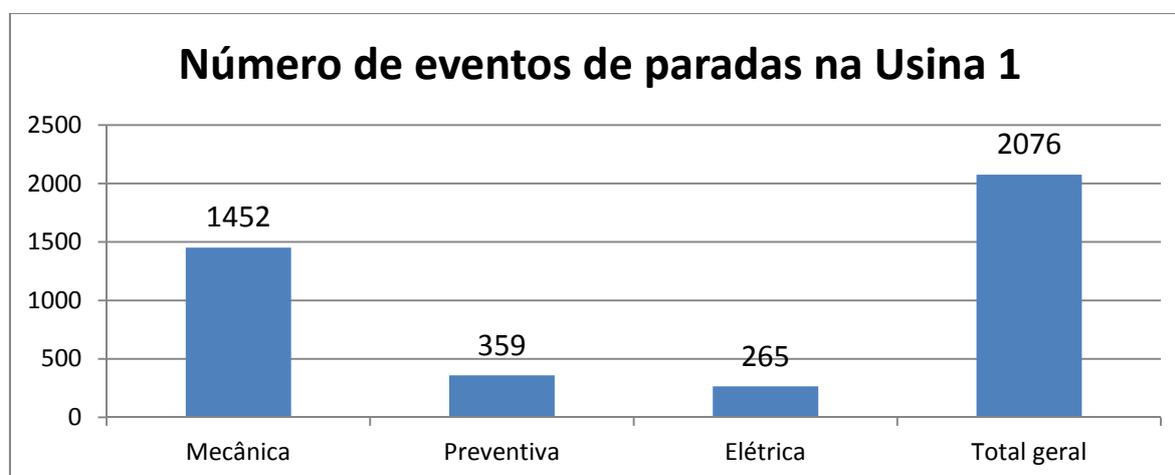
Figura 5. Eventos causadores de paradas não programadas na Usina 1.

Assim, as paradas mecânicas representaram mais de 65% do total de eventos de paradas da Usina de beneficiamento 1.

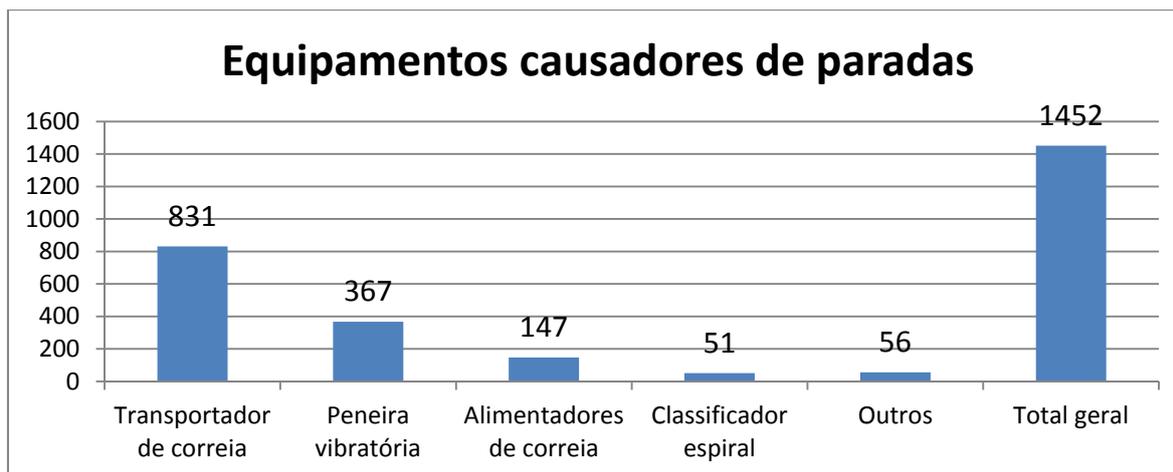
Figura 6. Equipamentos causadores de paradas.

Assim, mais de 55% das paradas mecânicas da Usina de beneficiamento 1 foram causadas por problemas em transportadores de correia.

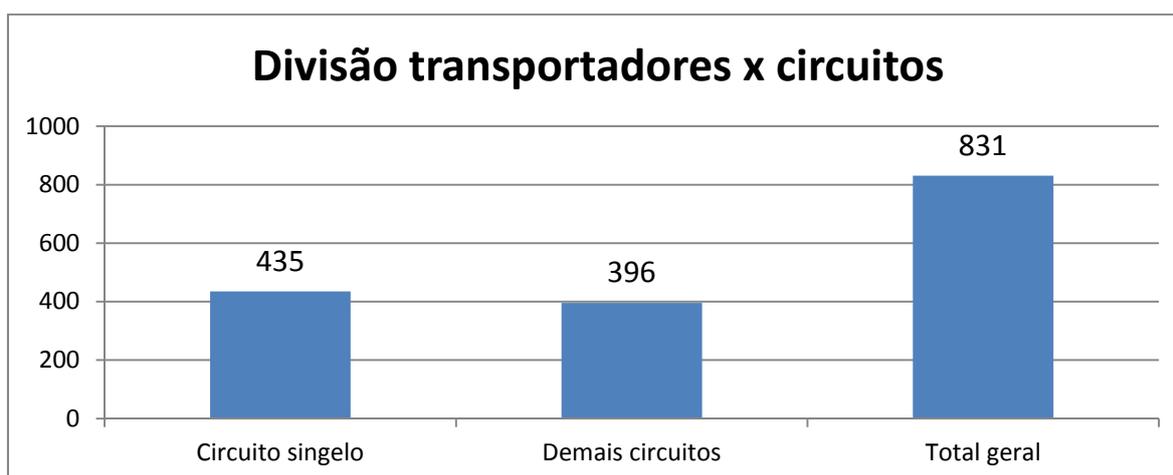
Figura7. Divisão de eventos de paradas por circuitos que atendem a Usina 1.

No gráfico acima foi possível observar que o circuito singular é responsável por mais de 50% dos eventos de paradas gerais.

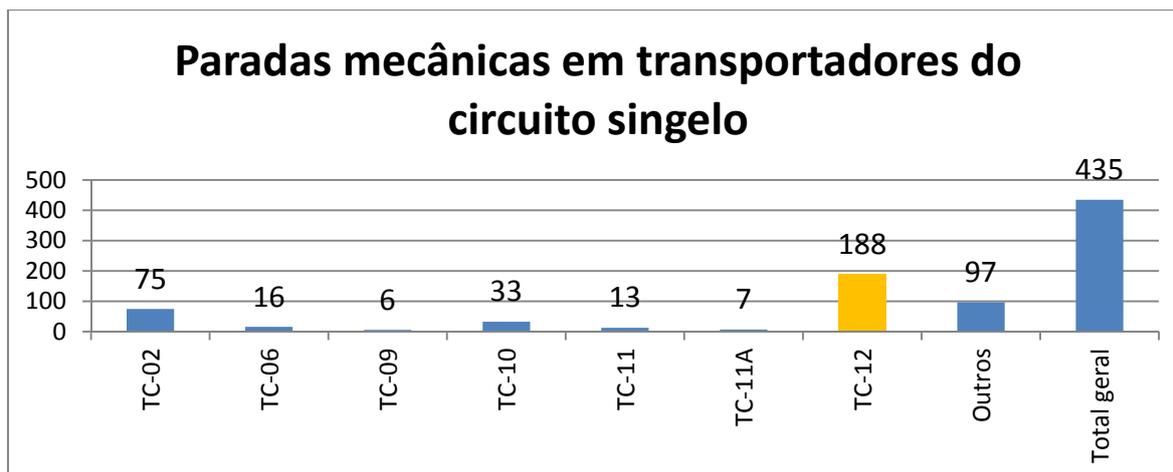
Figura 8. Eventos de paradas mecânicas em transportadores do circuito singelo.

Quando a Figura 8 é analisada é possível perceber que o transportador TC-12 (destacado no gráfico acima) responde por mais de 40% das paradas do circuito singelo.

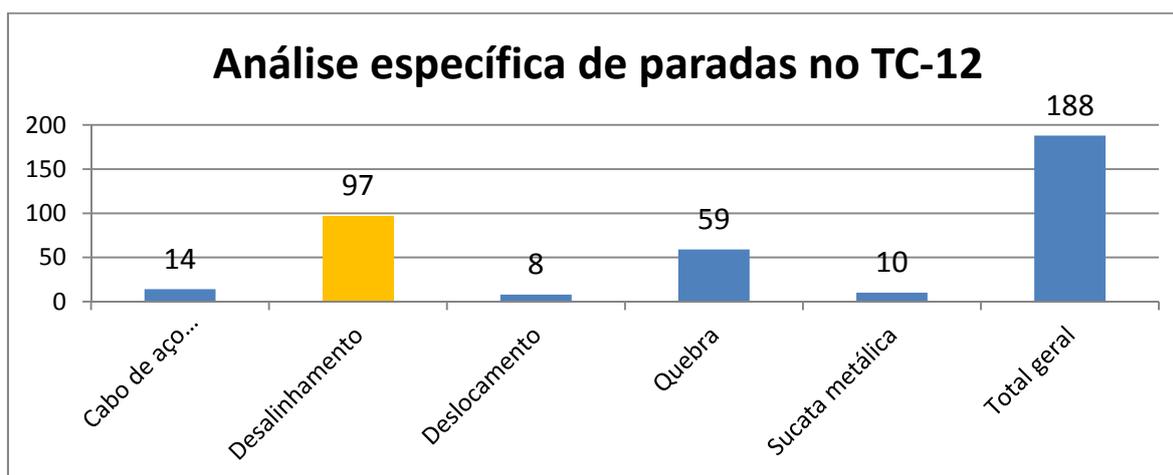
Figura 9. Análise específica de paradas no TC-12.

Assim, mais de 50% das paradas do transportador TC-12 são geradas por problemas de desalinhamento.

Estes 97 eventos de paradas do transportador TC-12 geraram 29 horas e 46 minutos de paradas não programadas na Usina de beneficiamento 1.

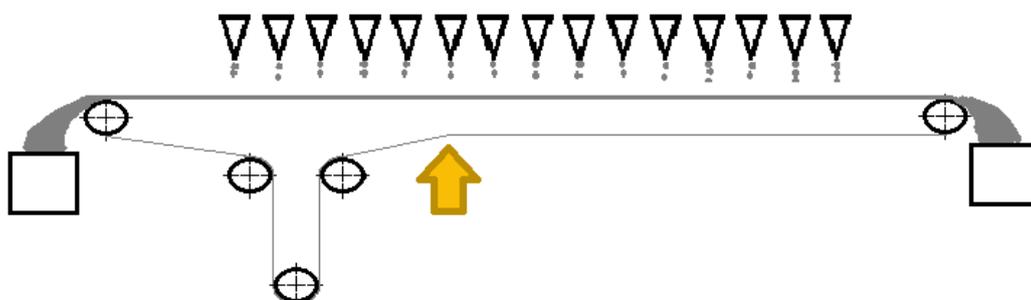
Figura 10. Croqui básico do transportador de correia TC-12

O transportador TC-12 tem o comprimento de pouco mais de 100m e usa correia de 1600 mm, tem velocidade nominal de 4,5 m/s, capacidade nominal de 9.900 t/h e é equipado com 15 chutes de carregamento.

Após análise da equipe de engenharia da EMH, foi sugerido ao cliente a instalação de um sistema AITC no ponto sinalizado pela seta amarela na Figura 10.

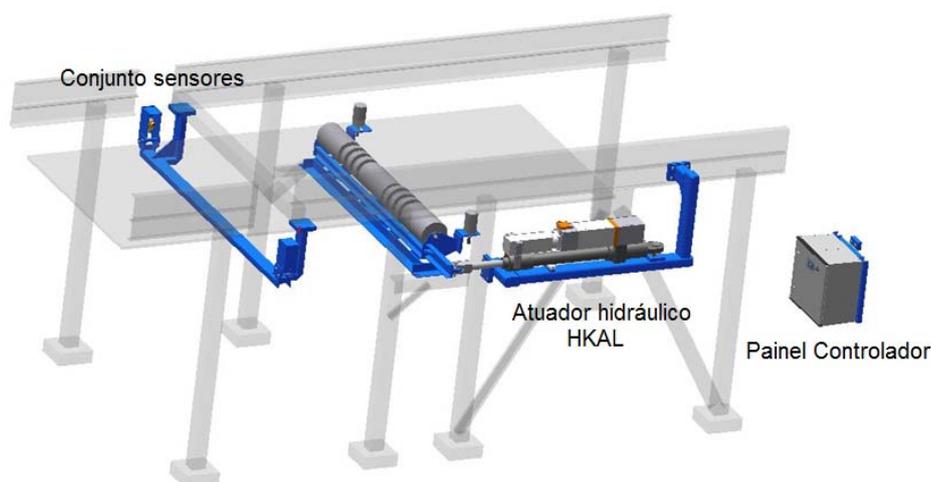
Figura 11. Projeto básico de integração do AITC ao transportador

O projeto básico do AITC integrado neste transportador pode ser visto abaixo:

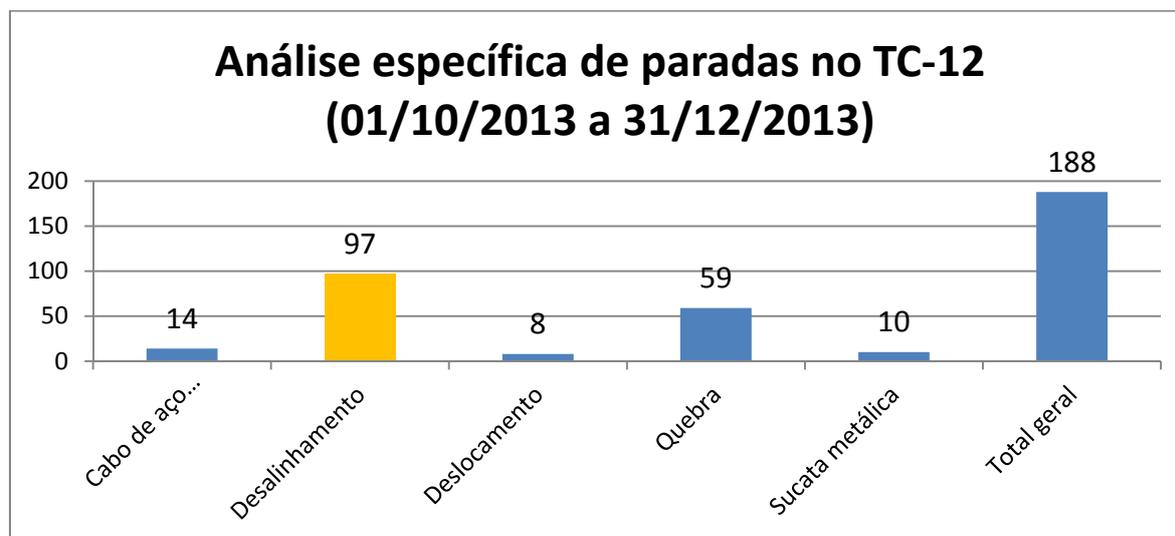
Figura 12. Análise específica de paradas no TC-12 antes da instalação do AITC

O gráfico da Figura 12 mostra a análise específica de paradas no TC-12 antes da instalação do AITC. Onde o período da coleta de dados foi entre os dia 01/10/2013 a 31/12/2013 (90 dias).

Neste período o defeito “desalinhamento de correia” foi responsável por 97 eventos de paradas, ou 48% do total.

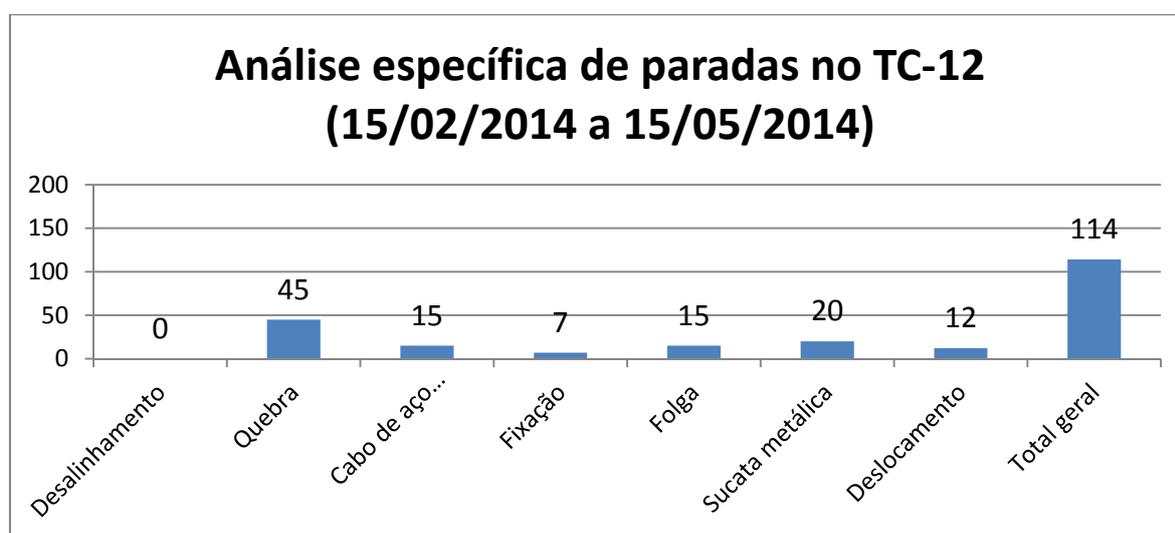
Figura 13. Análise específica de paradas no TC-12 depois da instalação do AITC

A Figura 13 mostra a análise específica de paradas para o transportador TC-12 após a instalação do AITC.

Para manter a mesma base de análise, o mesmo período de tempo foi respeitado. Assim, a coleta de dados foi feita entre os dias 15/02/2014 a 15/05/2014 (90 dias).

Como pode ser visualizado no gráfico da Figura 13, após a instalação do AITC, não houve nenhum evento de parada no transportador TC-12 causado por problema de desalinhamento de correia.
