AS MEDIÇÕES DOS GASES DE EXAUSTÃO COMO FATOR DE
ACOMPANHAMENTO E CONTROLE OPERACIONAL NA SINTE-
RIZAÇÃO DA CST" (1)

RESUMO

Em 1985 deu-se início às medições dos Gases de Exaustão para avaliação da entrada de ar falso no sistema e através dos resultados obtidos, foi possível realizar várias melhorias, resultando em ganhos significativos de produtividade, rendimento e consumos específicos.

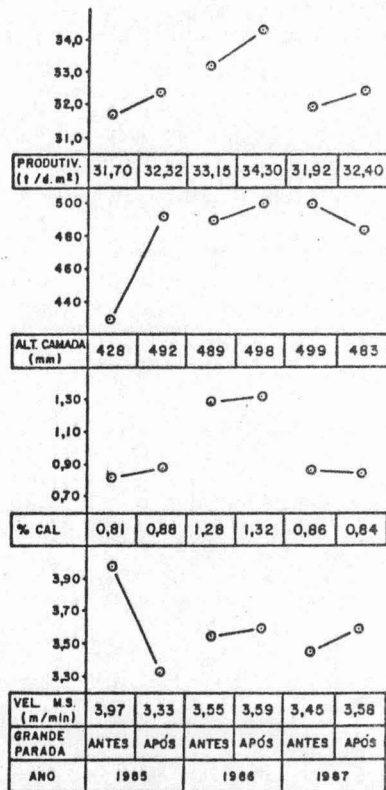
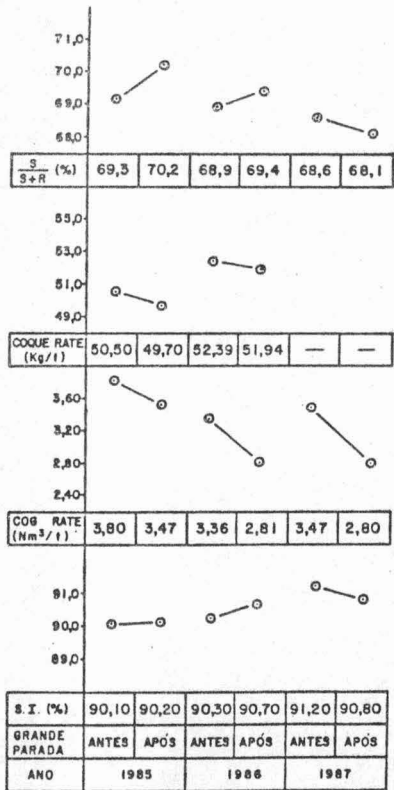
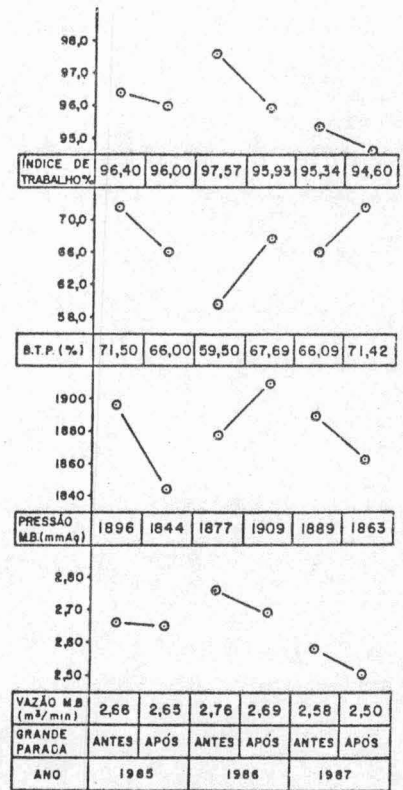
FIG. Nº 06 - PRINCIPAIS RESULTADOS OPERACIONAIS

A figura nº 6 mostra como foram os principais resultados operacionais através de comparativos das fases anterior

e posterior aos grandes reparos executados nos equipamentos da Sinterização.

O resumo desses resultados também é mostrado no quadro nº 2.
