## ATUALIZAÇÃO TECNOLÓGICA DA CALDEIRA DE 130 T/H N° 2 DA USIMINAS\*

### TECHNOLOGICAL UPGRADE OF THE 130 T/H N° 2 BOILER AT USIMINAS

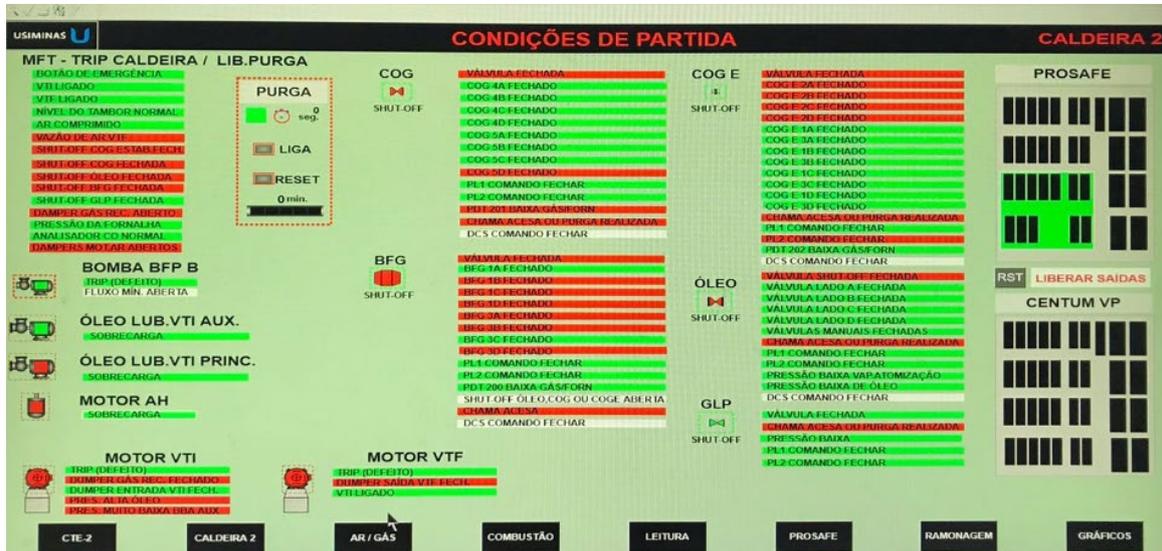
Figura 1: Tela de controle de partida da caldeira

Foram criadas permissibilidades ou condições de intertravamentos, que garantem a segurança da caldeira nos processos de: Partida, parada e operação contínua.

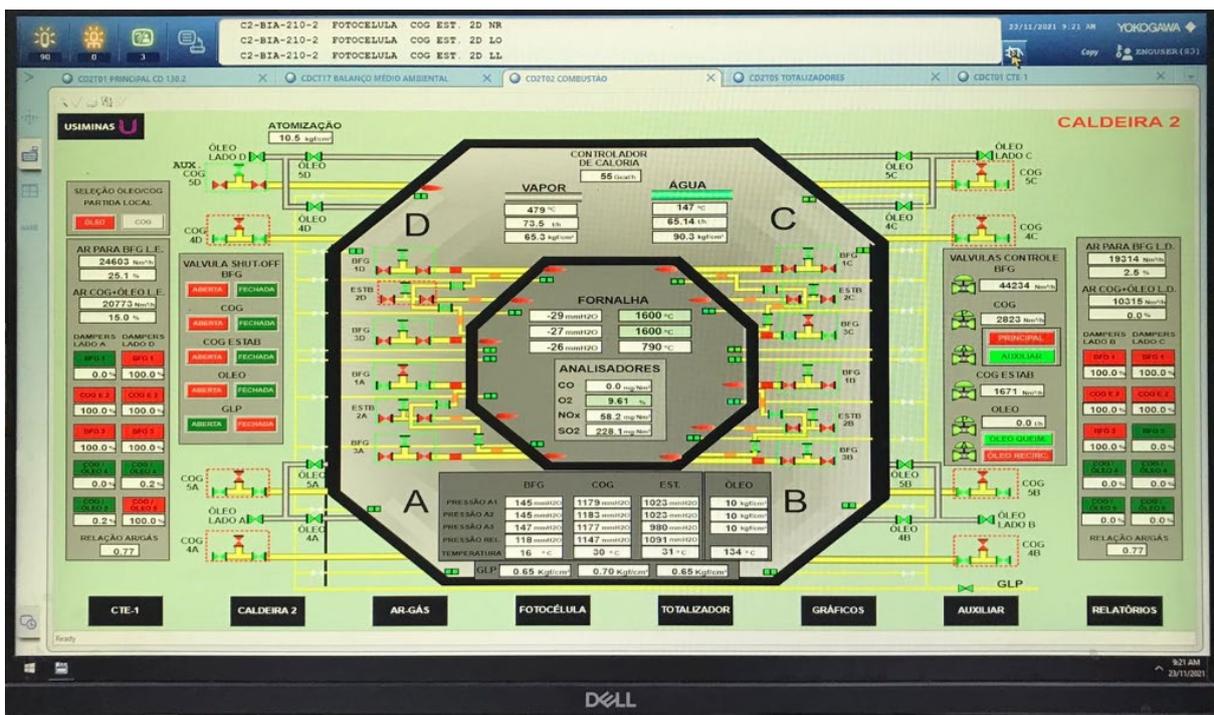
Figura 2: Tela de controle de partida e intertravamentos de queimadores.

Dentre estes sistemas, destacamos os relacionados ao monitoramento de chama, bem como das condições que permitem a partida de queimadores, e causam o desarme em condições não satisfatórias.

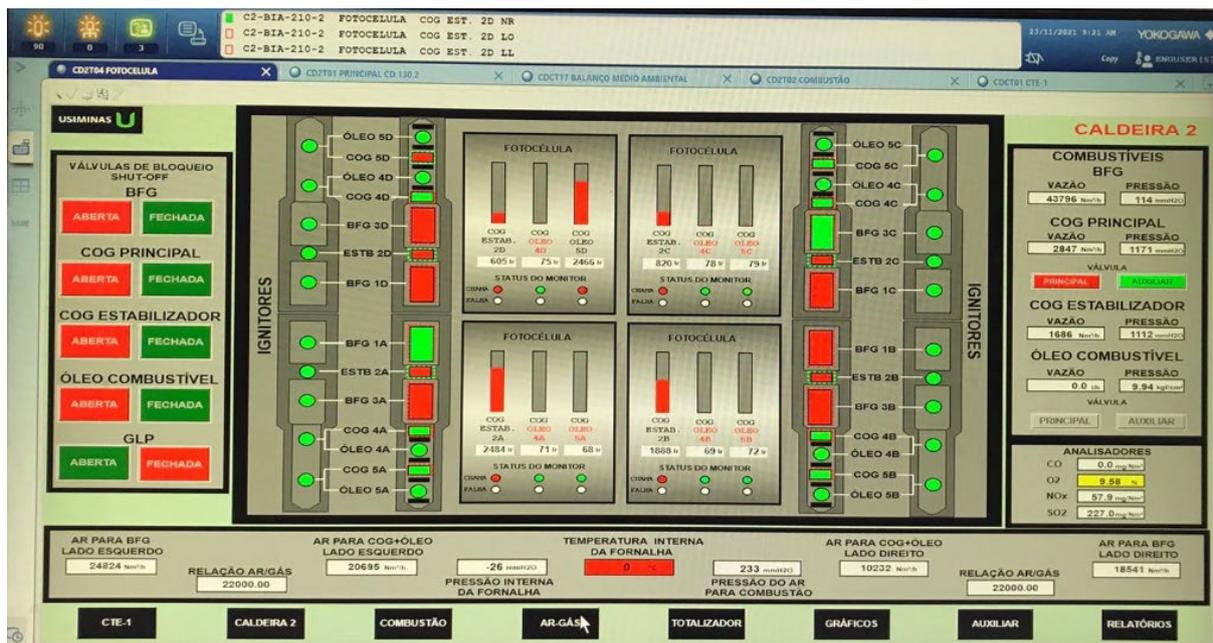
Figura 3: Tela de monitoramento da qualidade da chama – indicação dos sinais das fotocélulas.

Além da dificuldade de monitoramento da chama de BFG, o fato de a caldeira operar com queimadores tangenciais, também potencializa a dificuldade de detecção da chama de COG, em função do ponto de visualização da fotocélula, ocorrendo o efeito de chama ativa (flame on) no queimador que se encontra apagado, fazendo a fotocélula do mesmo, enxergar a chama do outro queimador em operação.

Diante de todas as dificuldades relacionadas ao monitoramento, a equipe que participou do projeto, optou pelo monitoramento da chama somente nos queimadores de COG principal, COG estabilizador e ODA.

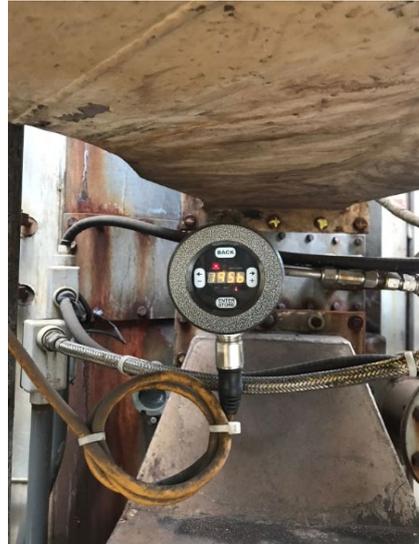
**Figura 4:** Fotocélula implantada para monitorar a chama de COG estabilizador – entre os queimadores de BFG.

Foi criada uma condição de intertravamento para a queima de BFG, que somente permite a utilização destes queimadores, se houver nas proximidades deste queimador de BFG, um queimador de COG principal, COG estabilizador e ou ODA, aceso e com fotocélula ativa (flame on). Caso ocorra falha de chama do COG principal, COG estabilizador e ou ODA, o BFG deste ponto também será retirado de operação automaticamente.

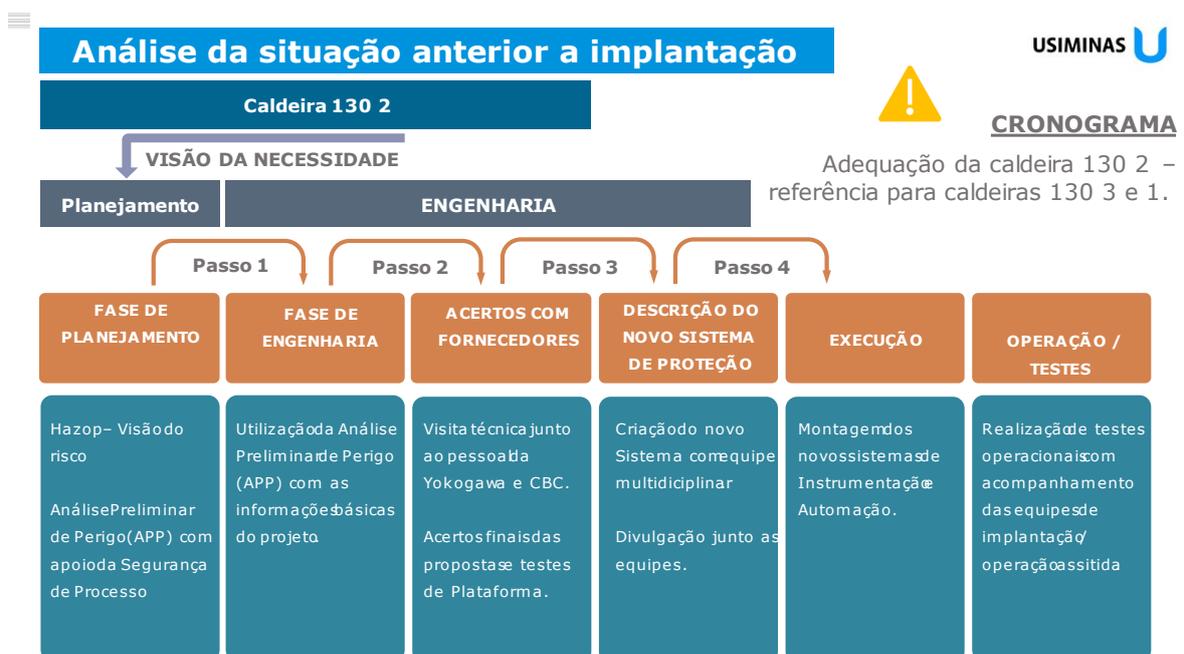
**Figura 5:** Visão do projeto de implantação
