# AUMENTO DA CONFIABILIDADE E OTIMIZAÇÃO DA MANUTENÇÃO DE SENSORES INDUTIVOS DAS GUIAS DE ENTRADA DO TREM ACABADOR DO LTQ DA AMT: Aplicação no LTQ da ArcelorMittal Tubarão<sup>1</sup>

## INCREASE OF CONFIDENCE AND OPTIMIZATION OF MAINTENANCE OF THE INDUCTIVE SENSORS ON THE ENTRY GUIDE OF THE FINISHING TRAIN ON HOT STRIP MILL IN ARCELORMITTAL TUBARÃO

<sup>1</sup> Contribuição técnica ao 46º Seminário de Laminação – Processos e Produtos Laminados e Revestidos, 27 a 30 de outubro de 2009, Santos, SP.

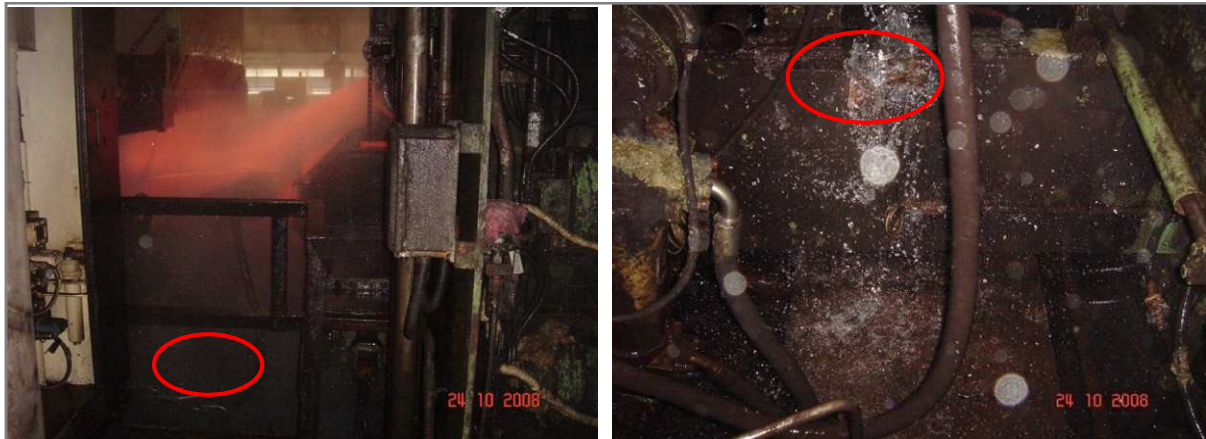
Durante os levantamentos de campo foram observados elementos presentes e resultantes do processo de laminação, como água, vapor condensado atuando diretamente nos sensores, caixas de passagem e eletrodutos que contribuem diretamente para o funcionamento inadequado dos sensores. Outro ponto observado foi a dificuldade de acesso ao local de instalação do sensor, o que só é possível com a linha de laminação parada, mesmo assim dificultando a manutenção e ajuste do sensor devido não ter uma base própria para apoio do empregado (Figuras 10,11).

**Figura 10.** Local de instalação do sensor com a linha em operação, excesso de água e vapor atuando diretamente.

Antes da realização da implementação foram elaborados planos de testes para cada ação com objetivo de garantir a segurança operacional e dos envolvidos na realização do projeto. Foram confeccionados suportes para instalação em um local onde o vapor e a água não estavam atuando diretamente nos sensores e que

facilitariam o acesso da manutenção, garantindo uma maior segurança durante a realização das atividades de intervenção.

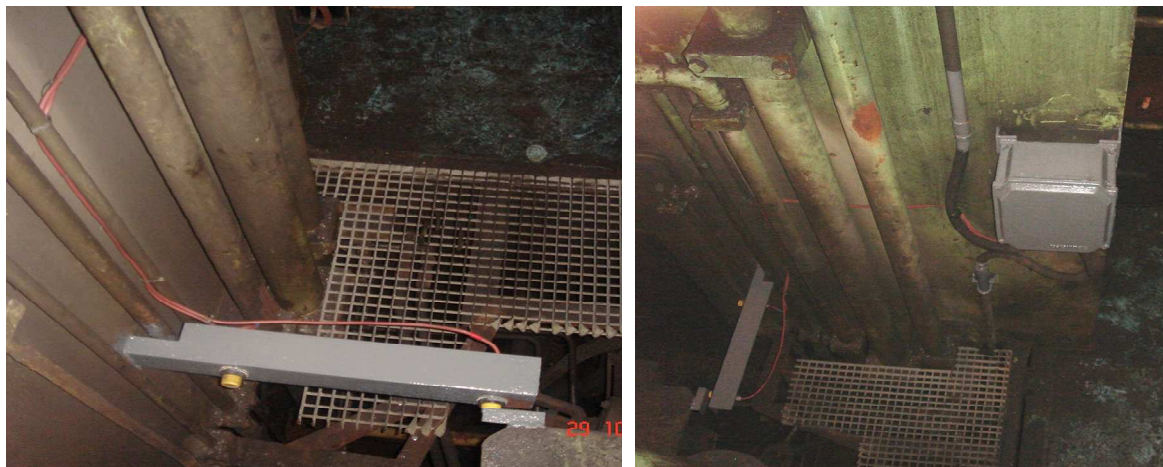
Figura 13. Novo local de instalação do sensor e nova caixa de passagem.

Após a instalação (Figura 13), foram realizadas as comprovações dos resultados que comprovaram a eficiência das ações, trazendo resultados acima da meta esperada (Figura 15). Para facilitar a verificação dos sinais dos sensores indutivos foi utilizada a tela do sistema supervisorio (Figura 14).

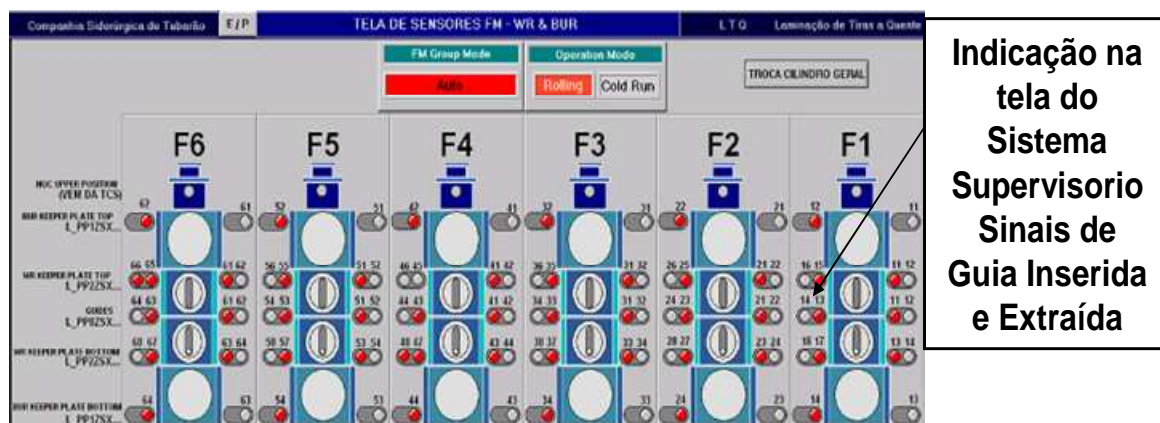
Figura 14. Tela do sistema supervisorio do Trem Acabador do LTQ da AMT.

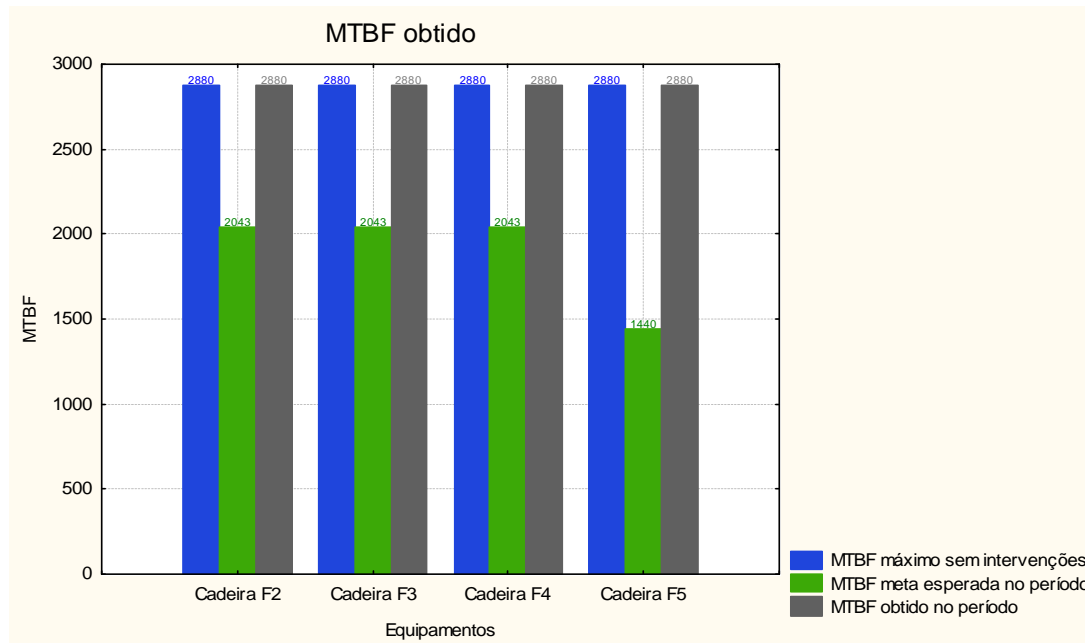
Figura 15. Resultados das metas prioritárias, no período avaliado.
