AUMENTO DA DISPONIBILIDADE DA LAMINAÇÃO COM REDUÇÃO DE NUMERO DE FALHAS DE SENSORES DE PROXIMIDADE¹

INCREASED AVAILABILITY OF ROLLING WITH REDUCED NUMBER OF FAILURES OF PROXIMITY SENSORS

¹ *Contribuição técnica ao 17º Seminário de Automação e TI Industrial, 24 a 27 de setembro de 2013, Vitória, ES, Brasil.*

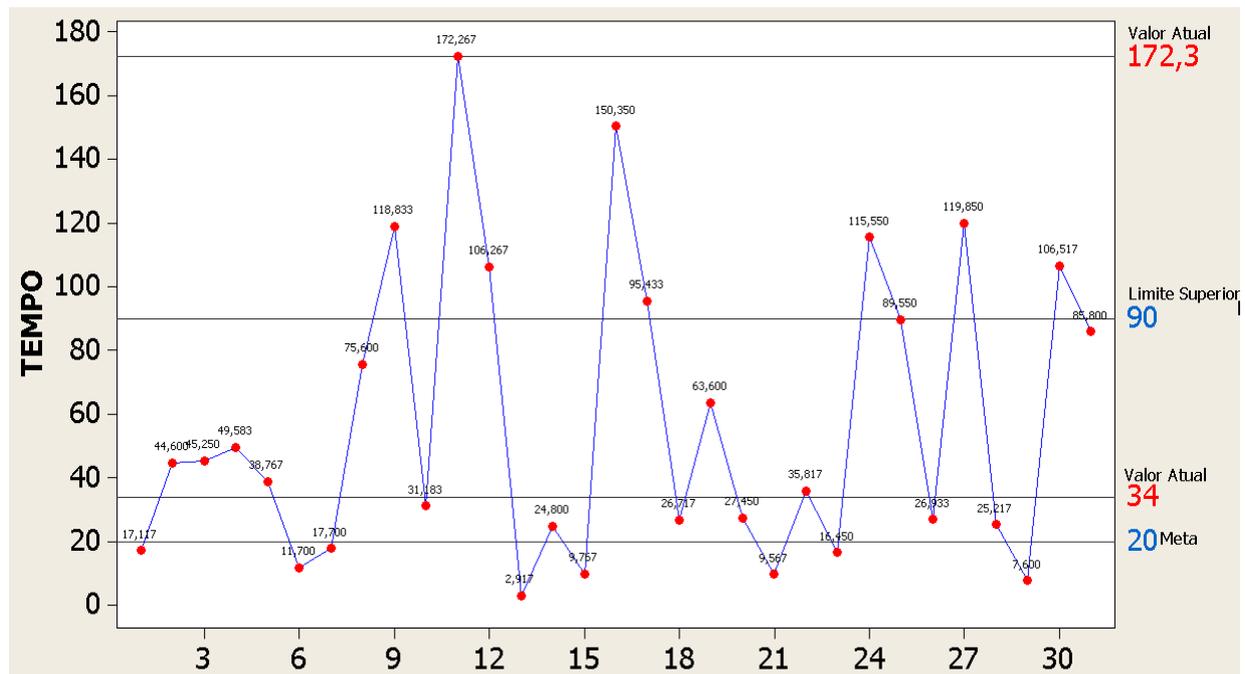
A meta para este trabalho foi de se reduzir este tempo semanal de parada para 20 minutos o que corresponderia a 10% do tempo total de paradas semanais

devido a motivos elétricos. A métrica usada para determinar a meta esta indicada na Figura 1.

Figura 1 - Gráfico de Principais Falhas Elétricas 2009-2010.

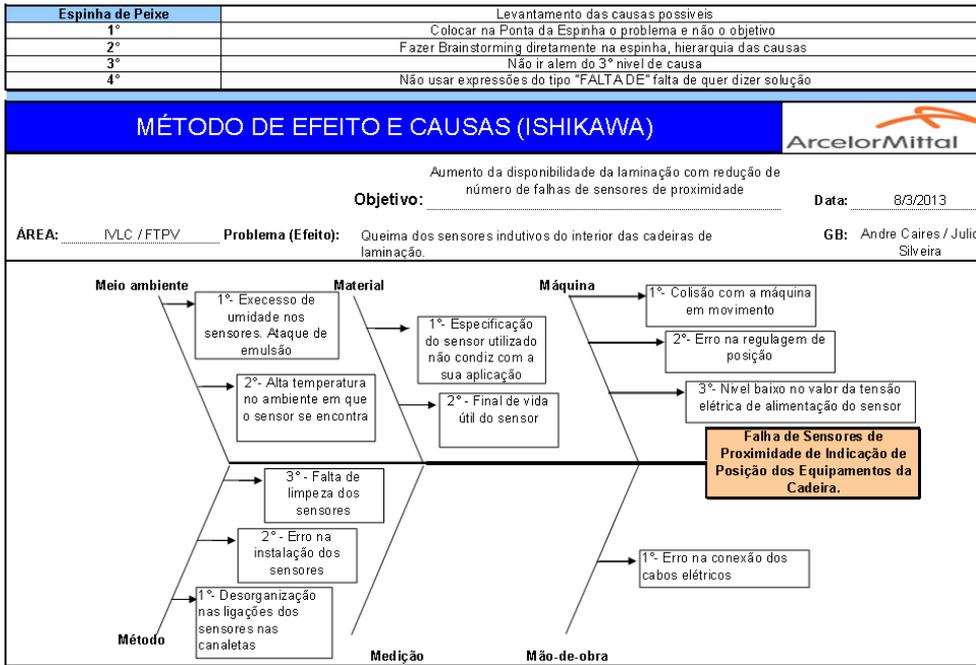
Após a confecção da Matriz Causa Efeito, foi feito em conjunto com toda a equipe que participa do projeto uma pontuação para cada item relacionado como possível causa da queima dos sensores, e identificado que os dois itens que estavam atuando com mais força causando a queima dos sensores é a presença de um grande volume de emulsão no ambiente de trabalho dos sensores bem como a alta temperatura no ambiente de trabalho.

O diagrama causa efeito confeccionado segue na Figura 2.

Figura 2 – Matriz Causa-Efeito.

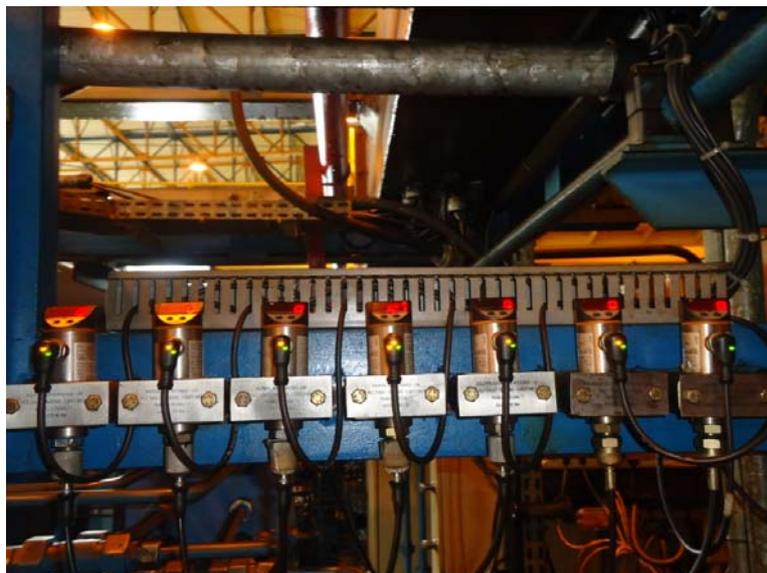
Estes sensores indutivos foram então trocados por transdutores de pressão, conforme indicado na Figura 3, e instalados próximo dos bancos de válvulas, localizados fora da cadeira de laminação.

Figura 3 – Transdutores de Pressão instalados.

Através de um estudo minucioso foi verificado que alguns sensores indutivos poderiam ser trocados por transdutores de pressão, assim, podendo ser retirados dos seus locais originais de instalação e serem posicionados de modo que não sofram mais influência da temperatura e da umidade. Dentro desta verificação inicial foi observado que os sensores responsáveis pela indicação de posição dos aventais internos das cadeiras de laminação se encaixavam nesta situação.

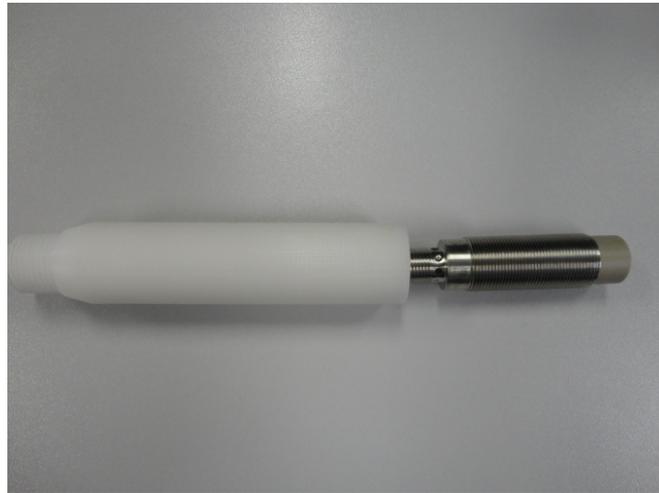
Este sistema de enclausuramento, indicado na Figura 4, é composto por uma proteção confeccionada de nylon que recobre todo o corpo do sensor indutivo e por um conjunto de conexão hidráulica com uma mangueira, que protege o cabo do sensor e o plug existente que conecta o cabo ao sensor.

Figura 4 – Proteção Confeccionada de Nylon.

Esta proteção possui uma rosca na furação interna ao qual permite um perfeito contato com o corpo do sensor, que possui a mesma rosca, impedindo a penetração da emulsão através da cabeça sensora.

Para os demais sensores foi executado um trabalho que no final resultou no desenvolvimento de um sistema de enclausuramento que permitiu trabalhar dentro de um ambiente com extrema umidade.

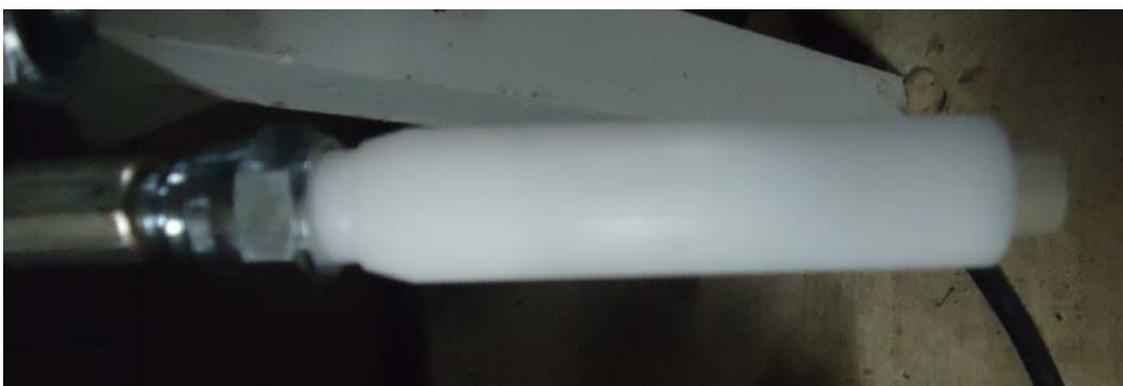
Na extremidade da peça de nylon foi feito uma rosca externa para que possibilite a conexão de um plug hidráulico que é preso a uma mangueira. A função destes dois componentes, indicados na Figura 5, é fornecer proteção ao plug elétrico do sensor e bem como ao cabo elétrico responsável por transmitir o sinal e a alimentação do sensor indutivo.

Figura 5 – Proteção para o cabo e conexão elétrica.

Esta mangueira tem um comprimento tal que permita que o cabo esteja protegido até a sua conexão nas caixas de ligação, que se encontram localizadas nos vãos de cada cadeira de laminação.

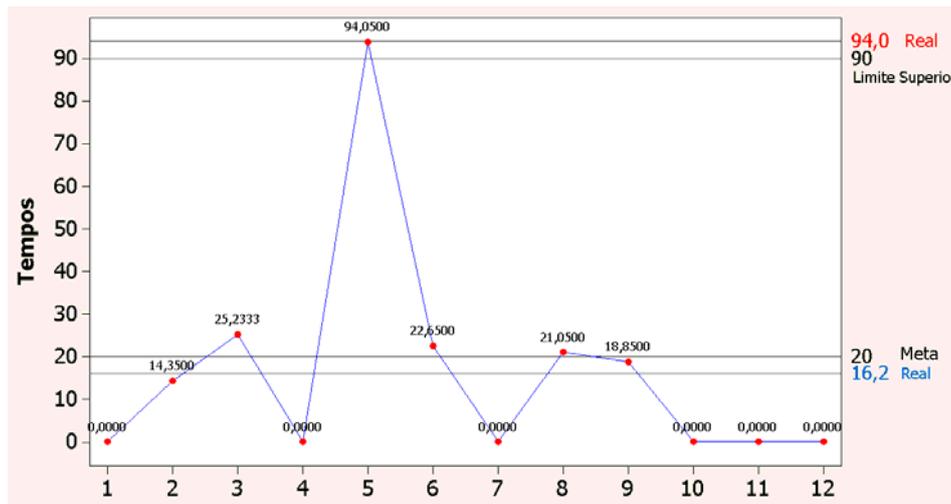
Este trabalho teve o seu início de instalação no mês de fevereiro de 2011, quando foram efetuadas estas alterações somente na primeira cadeira de laminação. Após este período foi executado uma nova medição dos tempos de paradas semanais. Como resultado inicial foi identificado que a media semanal do tempo de paradas devido a falhas em sensores indutivos reduziu de 34 minutos para 16 minutos, observando um pico de 94 minutos que ocorreu devido à falha no tempo de atuação da equipe de manutenção. Segue abaixo a Figura 6 que identifica esta medição em cada semana no período de fevereiro até abril de 2011. Cada número existente no eixo "X" corresponde a uma semana de medição.

Figura 6 - Gráfico dos tempos de paradas semanais.

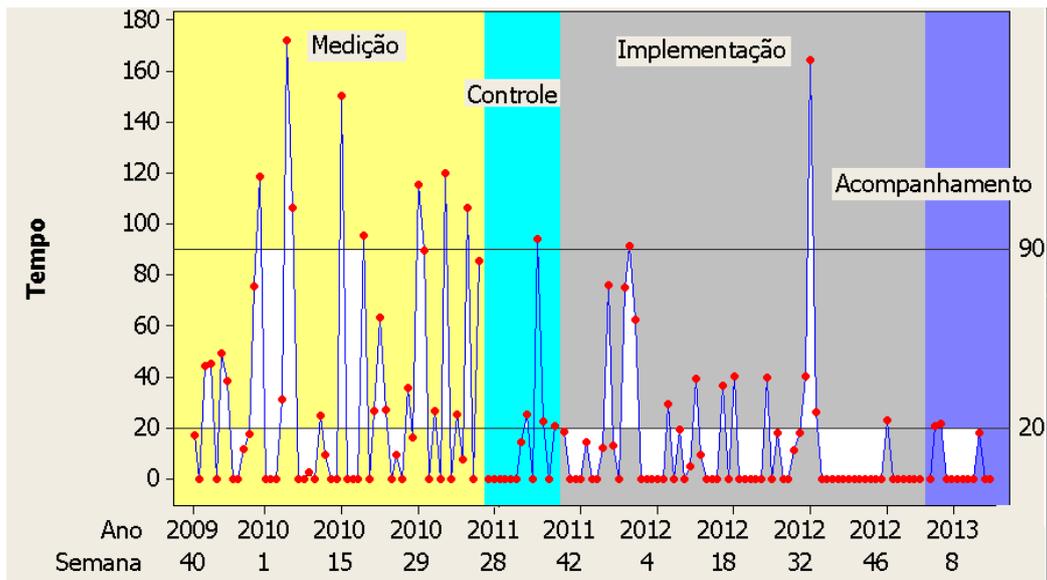
Durante este período foi identificado que o tempo semanal de paradas devido falhas nos sensores indutivos reduziu para 3 minutos, ou seja, atingiu a meta estipulada no início do trabalho que era atingir um valor inferior a 20 minutos semanais. Segue abaixo a Figura 7 ao qual indica os tempos nos três períodos de medição, o primeiro antes das alterações, o segundo quando foi executado alterações somente na cadeira 1 e o terceiro quando já estava implementado as alterações em todas as cadeiras de laminação e por último o atual período que é o acompanhamento.

Figura 7 - Gráfico dos tempos de paradas em todos os períodos de medição.

Conforme indicado no gráfico acima, a meta principal indicada no início do trabalho foi atingida. Com o decorrer do desenvolvimento deste trabalho foram identificados outros ganhos secundários.

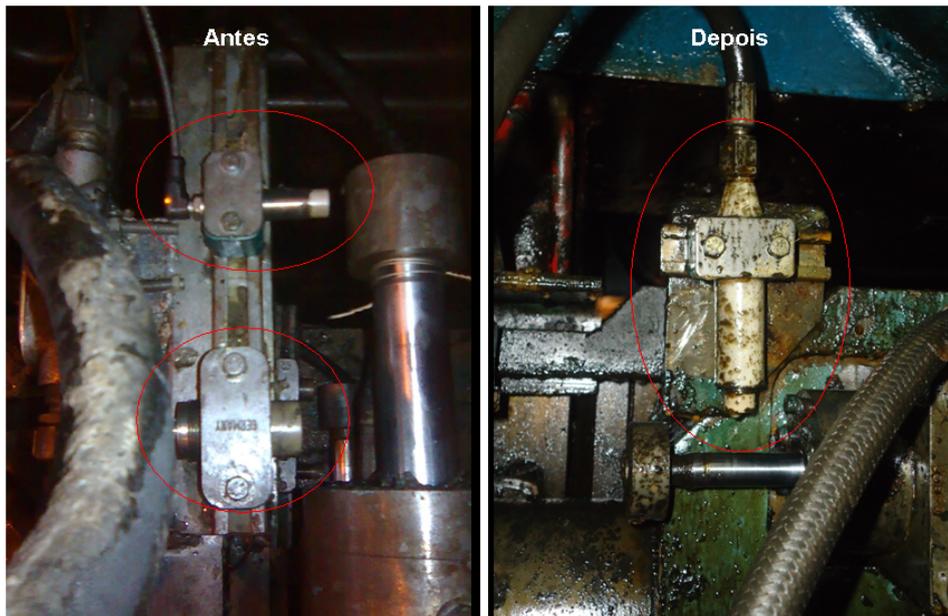
Um fato positivo gerado por este trabalho foi à padronização na preparação e montagem dos sensores, este fato pode ser observado na Figura 8. Pois se fez necessário criar um padrão técnico indicando o passo a passo da montagem destas proteções bem como foi padronizado a ligação e a montagem dos sensores na área, de modo a auxiliar na redução do impacto da emulsão no funcionamento destes sensores.

Figura 8 – Comparação do antes e do depois dos sensores.
