AUMENTO DA UTILIZAÇÃO DO CURSO DO PISTÃO DO GASÔMETRO DE GÁS DE ACIARIA EM FUNÇÃO DE PROBLEMAS DECORRENTES DO COMISSIONAMENTO A QUENTE¹

INCREASE IN THE USE OF THE PISTON STROKE OF THE BASIC OXYGEN FURNACE (BOF) GAS GASHOLDER AS A RESULT OF PROBLEMS DUE TO HOT COMMISSIONING

¹ Contribuição técnica ao 34º Seminário de Balanços Energéticos Globais e Utilidades e 28º Encontro de Produtores e Consumidores de Gases Industriais, 28 a 30 de agosto de 2013, Vitória, ES.

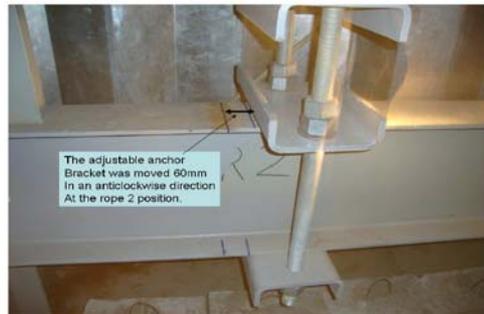
Figura 1 Reposicionamento das Fixações de Cabos no Pistão

Os cabos, seus pontos de fixação, a localização da sua passagem pelo teto do gasômetro, a posição dos cavaletes e a verticalidade dos mesmos e também o prumo dos cabos e dos contrapesos foram checados. Após analisar estes levantamentos, foi necessário reposicionar os pontos de fixação dos cabos no pistão, relocar os furos na passarela de acesso no topo do pistão e também os furos de passagem pelo teto, bem como realinhar, aprumar e reforçar os cavaletes no teto que encaminham os cabos para os contra pesos.

Estas simples medidas garantiram a verticalidade dos cabos presos ao pistão e aprumaram o sistema de cabos. Antes de realizar estas medidas era necessário parar o gasômetro semanalmente para 're-popear' a membrana. Após aprumar os cabos, o gasômetro ficou em operação estável até 63% do curso do pistão/capacidade por volume.

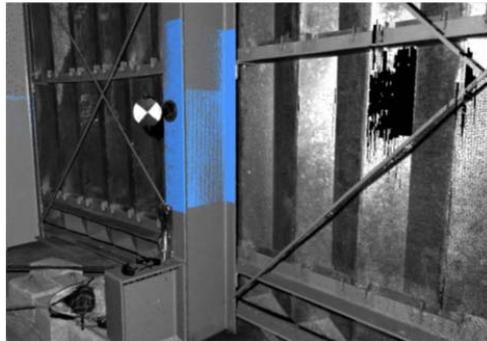
Figura 5 Imagen gerada pela `Nuvem de Pontos`

Figura 5, não é uma fotografia. Ela é a imagem gerada pelo levantamento em 3D e é possível usar o arquivo que gerou a imagem para medições com precisão milimétrica em qualquer ponto visível. Pode ver, quase no centro da figura, uma das miras usadas na calibração da nuvem de pontos. Esta malha de miras é locada por aparelhos topográficos comuns de precisão sub-milimétrica. Como estes pontos (as miras) são comuns aos dois métodos de levantamento, os mais precisos são usados para calibrar e validar o resultado (pontos medidos e interpolados) do levantamento por laser em 3D.

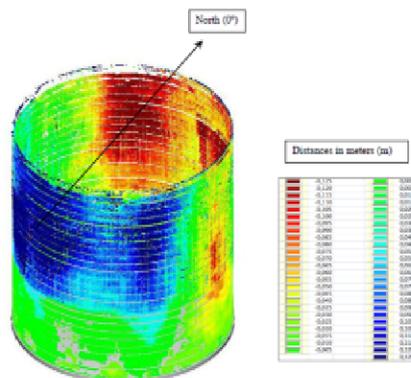
Fonte: Fluor
Figura 6 Deformações do Casco

Para poder mapear a verticalidade do casco e as suas deformações foi necessário realizar levantamentos usando um equipamento de laser que faz medições em três dimensões. Os aparelhos de levantamento topográfico em 3D giram por 360° tirando milhares de leituras por minuto, criando uma nuvem de pontos dentro do raio de visão de um domo tipo 'cabeça de cogumelo' que, após processamento, gera uma imagem fiel da estrutura mapeada através da interpolação entre a malha de pontos que compõe a nuvem.

Os levantamentos em 3D foram feitos três vezes e depois superimpostos para reduzir ao máximo as imprecisões por procedimento, condições climáticas e processamento. Quanto maior a distância do ponto de origem das leituras (o aparelho), maior será o espaço entre os pontos da malha e maior a quantidade de interpolações a serem feitas pelo programa de processamento. Como as leituras são feitas num intervalo de tempo (até 30 minutos) e as estruturas metálicas não são estáticas (movimentam-se por causa de ventos e diferenças de temperatura) foi determinado, depois do primeiro levantamento, realizar os levantamentos somente à noite. Os pontos produzidos pela nuvem do aparelho de laser em 3D são "amarrados" a uma malha de pontos pré-determinados e identificados por miras fixadas em posições estratégicas.

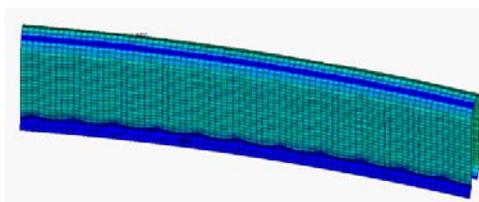
Figura 7 Membrana na Posição Nominal

Em paralelo, foi contratada a modelagem digital dos componentes do gasômetro. Com esta ferramenta era possível analisar a integração dos três elementos em alturas predefinidas. A modelagem refletiu as observações de campo e confirmou que as deformações na membrana são diretamente ligadas à integração da geometria do pistão e do casco. A modelagem também revelou que o mecanismo de falha da membrana é pelo deslocamento lateral da membrana em relação ao pistão e ao casco.

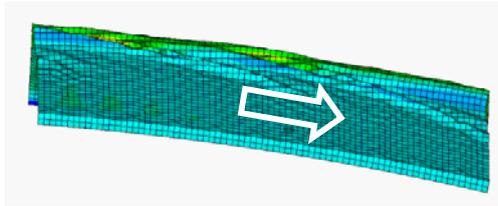
Figura 8 Membrana com Deslocamento Lateral

Quando o deslocamento do pistão provoca um deslocamento lateral da membrana da ordem de grandeza de 52 cm, a membrana perde a sua capacidade elástica e deixa de funcionar como elemento estrutural.

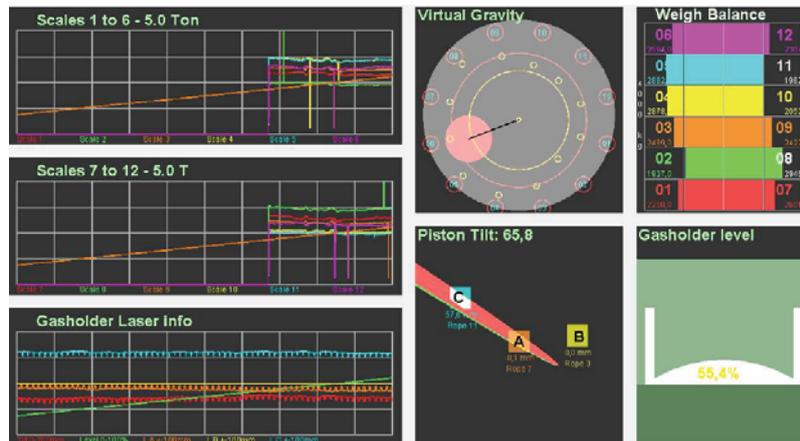
Figura 11 Dados Gerados pelas Células de Carga

cabos. A segunda etapa foi também focada no sistema de cabos. Conhecendo que a membrana é levada à falha após deslocamentos excêntricos, células de carga para guindastes com leitura digital transmitida em tempo integral foram fixadas nos cabos e o pistão levado pelo seu curso, no intuito de determinar o melhor ajuste de cabos e lastro para manter o centro de gravidade do pistão no centro do gasômetro.

Conforme pôde ser visto em Figura 11, o melhor ajuste foi alcançado com a aplicação de um “pré-tilt” (“Tilt” é o termo em inglês para a inclinação do pistão). Para um gasômetro deste tamanho a prática é de especificar uma inclinação de pistão entre 25mm a 50mm. Pela Figura 11, pode averiguar que o “piston tilt” é de 65,8mm, medida pelos lasers. Os três lasers estão posicionados no teto do gasômetro e miram em placas presas no domo do fundo do pistão. O número registrado na tela é da maior diferença entre as três leituras. Como as placas não estão fixadas na beirada do pistão e o número registrado é da diferença simples entre duas placas, a inclinação real pode ser até 50% maior do que a registrada. Como o diâmetro do pistão é, aproximadamente, três vezes sua altura, uma inclinação real de 300mm (aproximadamente 200mm pelo sistema do laser), significa uma aproximação ao casco dos dois ‘cantos’, diagonalmente opostos, do topo e do fundo do pistão de 100mm. Com a aplicação destas medidas corretivas, foi possível a operação normal do gasômetro com segurança, sem interrupções, com a utilização do curso do pistão até 63% de volume. Porém, nenhuma tentativa de passar deste limite obteve sucesso. Cada tentativa provocava o mecanismo de falha e a subsequente necessidade de ‘re-popear’ a membrana.

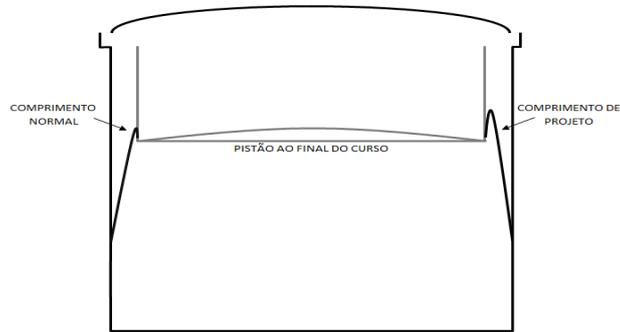
Figura 12 Pistão no Final do Curso:- Membrana 'Popeada'

Figura 12 demonstra como, com o comprimento maior projetado, o seio formado pela membrana oferece maior apoio e estabilidade à base do pistão no final do seu curso. Em contrapartida, o "excesso" de comprimento de membrana oferece um desafio maior na execução do 'pop'.

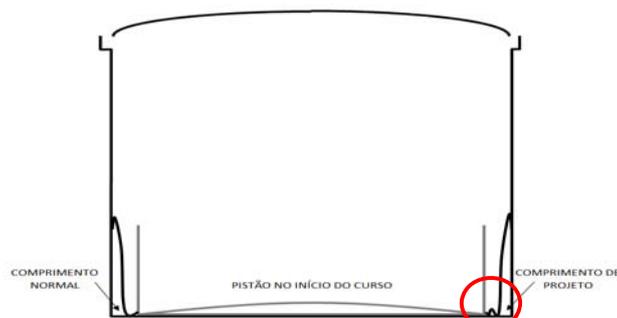
Figura 13 Pistão no Início do Curso:- Membrana antes de 'Popear'

Figura 13 mostra como a sobra de material acumulado no piso do gasômetro forma dobras. Para a membrana poder ser considerada como 'popeada', todas as dobras têm que ser eliminadas na primeira vez que a membrana é pressurizada e o pistão é levantado até o final do curso. Se não estiver 100% esticada, o 'pop' não é alcançada. Figura 14 (de outro gasômetro) mostra uma membrana com pequenas dobras em formato de bico de pato presentes na fixação à base do pistão. A presença destas pequenas dobras comprova que essa membrana não foi totalmente esticada, não foi 'popeada' e não deve ser colocada em operação.

Para ajudar a eliminar a possibilidade da permanência de dobras na execução do ‘pop’, foi criado um procedimento de ‘pré-pop’. Neste processo, placas de borracha (do mesmo material que a membrana) com presilhas são coladas numa distribuição uniforme na membrana. Cordas são amarradas às presilhas e quando a membrana encontra-se ainda despressurizada (Figura 13) ela é levantada do piso pelas cordas, assim eliminando as dobras da Figura 13.

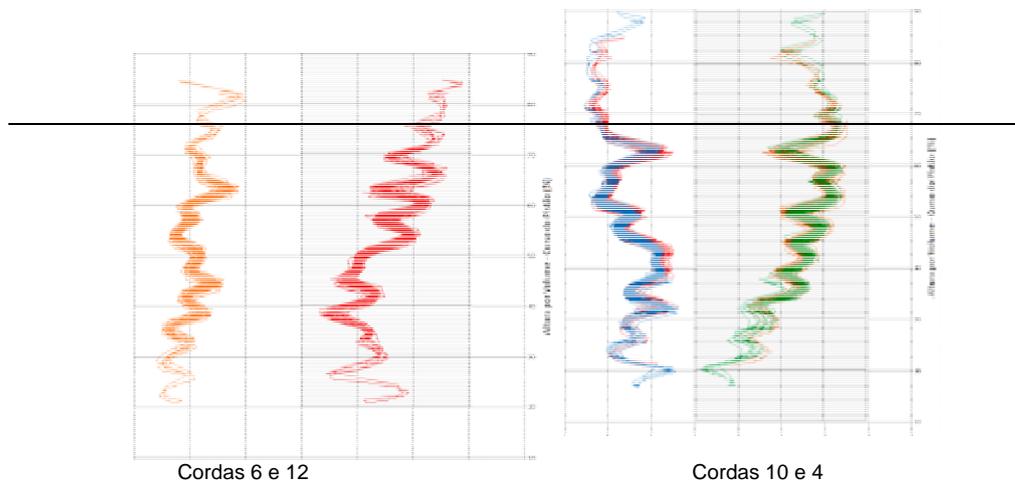
Figura 15 Perfil do Afastamento do Pistão do Casco (pelo Radar)

Agora que o pistão opera acima do nível de 63% até o final do curso utilizado em operação, temos o registro dos radares do perfil de afastamento do pistão do casco no curso completo.

Pode-se averiguar que há um estrangulamento brusco logo acima do nível de 63% por volume, a altura limite para a membrana anterior. Provavelmente, era este o gatilho que provocava o mecanismo de falha, exigindo realizar o 're-pop'.

Nas inspeções internas realizadas no gasômetro após a troca de membrana, as deformações observadas são do mesmo formato constatadas na membrana anterior. e aparecem nas mesmas posições. Isto confirma a influência das deformações geométricas no pistão e no casco sobre a membrana. Entretanto, o efeito não é o mesmo. As deformações agora são mais suaves e a nova (e mais curta) membrana permanece estável, mesmo passando pela região de estrangulamento. A solução foi alterar a geometria da membrana, o componente flexível.
