AUMENTO DE PERFORMANCE NO SISTEMA DE DESCARGA DE MINÉRIO¹

INCREASE THE PERFORMANCE OF ORE UNLOADING SYSTEM

¹ *Contribuição técnica ao 66º Congresso Anual da ABM, 18 a 22 de julho de 2011, São Paulo, SP, Brasil.*

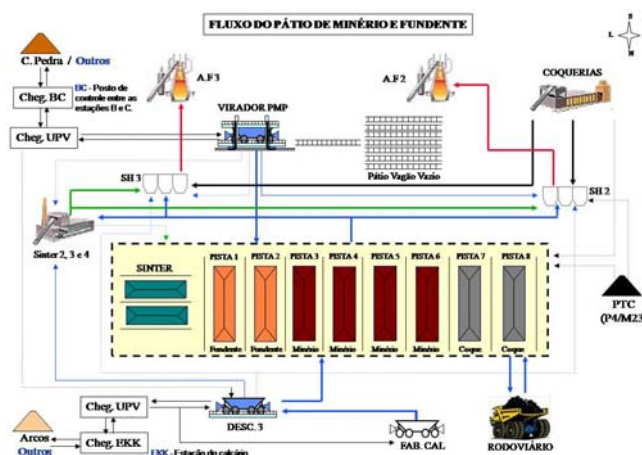
Figura 1 – Fluxo do Pátio de Matérias-Primas.

As matérias-primas consumidas no PMP podem ser divididas em dois grupos principais: O primeiro representado pelos materiais consumidos pelas Sinterizações e o segundo pelos materiais consumidos pelos Alto-fornos. Estas matérias-primas podem ser originadas de fontes externas, recebidas através de transporte rodoviário ou ferroviário, ou fontes internas resultante de processos da usina. A Figura 1 mostra o fluxo do PMP, que contém aproximadamente 500 equipamentos divididos entre Correias, Carros, Desviadores, Calhas, Silos, Balanças, totalizando mais de 220 Rotas.

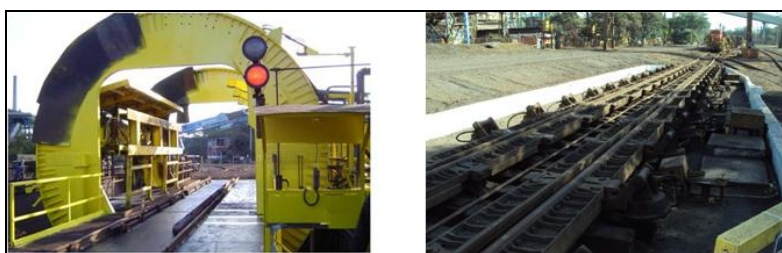
Figura 2 – Virador de Vagões de Minério e Retardador de Vagões.

O Sistema de Descarga de Minério de Ferro tem como seus principais equipamentos o Virador de Vagões e o Retardador, que são responsáveis pela descarga e frenagem dos vagões de minério que chegam à CSN. Estes equipamentos efetuam a descarga e frenagem de aproximadamente 8.500 vagões por mês em um regime de funcionamento de 24 horas/dia.

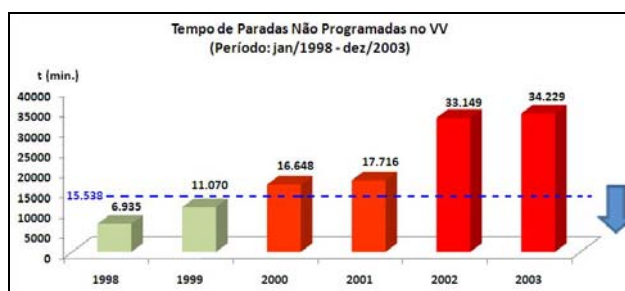
Figura 3 – Paradas não Programadas (jan/1998 a dez/2003).

Nessa fase pode ser observado claramente o problema, baixa performance do Sistema de Descarga de Vagões de Minério, a partir do ano de 2000 devido à alta incidência de paradas não programadas conforme gráfico da Figura 3. A meta de disponibilidade era de 97%.

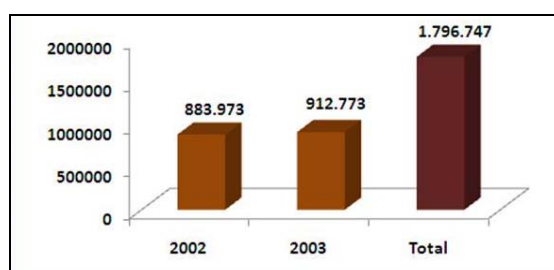
Figura 4 – Descarga de Minério.

Se pegarmos os dois últimos anos (2002 e 2003) como referência e tendo como parâmetro de descarga por vagão o tempo de 3 minutos e 80 toneladas de capacidade, deixamos de descarregar mais de 1.700.000 toneladas de minério conforme gráfico da Figura 4.

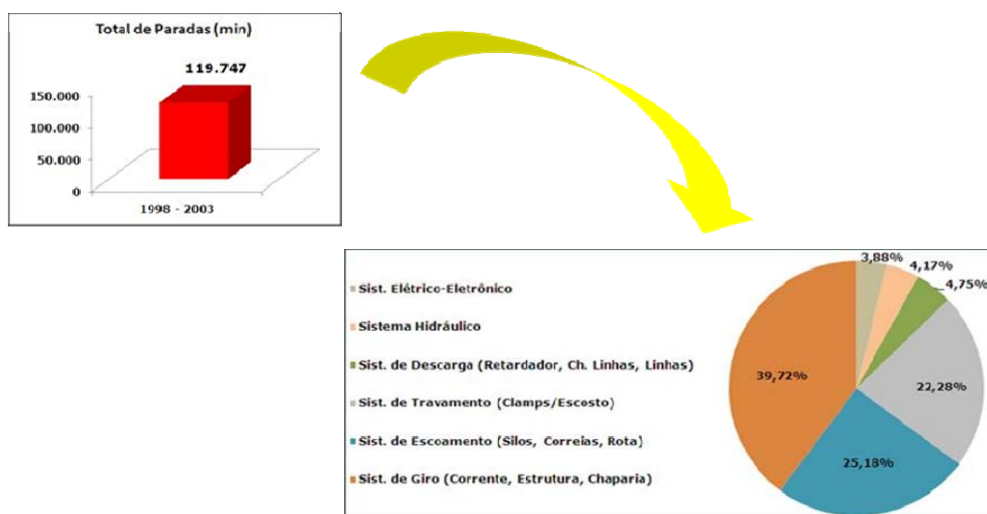
Figura 5 – Total de Paradas com Estratificação

Nessa fase foram coletados os dados para a descoberta das características do problema. Esses dados são demonstrados no gráfico da Figura 5.

Com as informações obtidas nas fases de Identificação do Problema e Observação, foi possível avaliar que as paradas estão relacionadas principalmente com os sistemas de giro, escoamento e travamento, e um percentual menor para os sistemas de descarga, hidráulico e elétrico-eletrônico.

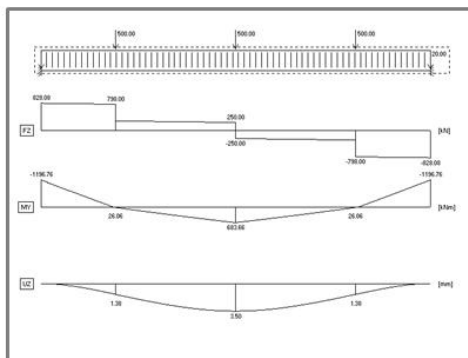
Figura 6 – Estrutura anterior

Realizado o projeto básico para a modificação do sistema de modo a nos atender sem o comprometimento da estrutura, do equipamento e seus componentes. Utilizamos Software como Autocad, o programa para cálculo de vigas denominado BEAMAX e a NORMA NBR 8400:1984 para que pudéssemos estabelecer todas as modificações para o atendimento das solicitações requeridas pelo sistema.

Nas Figuras 6 e 7 podemos visualizar a análise estrutural da estrutura anterior e da estrutura redimensionada com a utilização do Software Beamax.

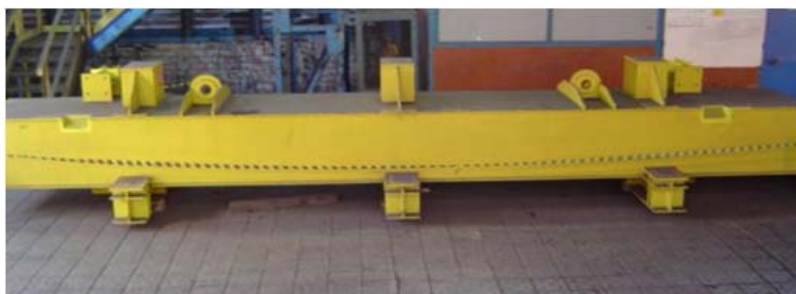
Figura 8 – Viga Caixão.

A Figura 8 mostra a nova viga caixão confeccionada para o Virador de Vagões.

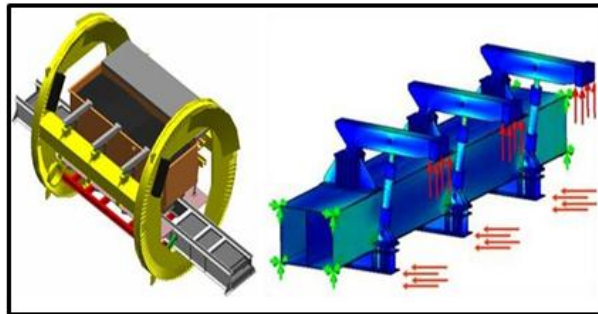
Figura 9 – Simulação das cargas atuantes nos clamps do virador.

Em função do aumento de 4 para 6 cilindros de clamp, a fim de reduzir as pressões estática de trabalho destes atuadores, foi necessário redimensionar os

cilindros levando em consideração que as cargas de travamento vertical e horizontal (cargas combinadas) proporcionavam inversões de ciclos de tensões (cargas cíclicas). Foi utilizado o software ANSYS para simulação das cargas atuantes no clamp do virador conforme Figura 9.

Foram realizados os cálculos de pressão nos atuadores, volume de fluido em cada cilindro do Clamp, cálculo de vazão da bomba com a variação de tempo de atuação de todos os cilindros tanto para o avanço como para o retorno. Após conclusão dos cálculos, os tempos foram ajustados no CLP, evitando assim alterar a vazão do sistema hidráulico e tempo de descarga de minério.

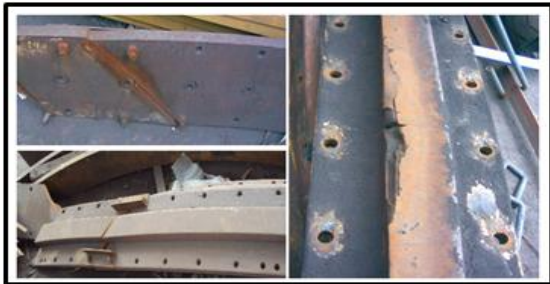
Figura 10 – Barra de Giro anterior

Realizado um trabalho de desenvolvimento de novo material e novos fornecedores para as barras de giro e correntes do Virador. As barras de giro apresentavam desgastes excessivos onde duravam em média 2 anos. Em um trabalho conjunto com a empresa Aço Forjas chegamos ao aço ACF-630 que mantinha as mesmas características de dureza superficial, porém com um resultado melhor de alongamento e resistência de impacto conforme Tabela 3.

Outra desvantagem da barra anterior era em função do trilho central ser parafuso, ou seja, a barra era composta por duas peças conforme mostra a Figura 10. A nova barra passa a ser fabricada em uma única peça como pode ser visto na Figura 11.

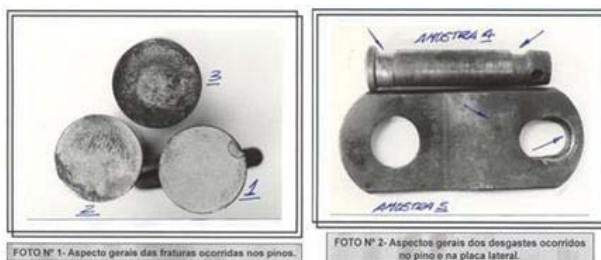
Figura 12 – Pinos e Placa Manivela anteriores

Como as barras de giro, as correntes também apresentavam desgastes excessivos. Eram utilizadas placas maniveladas que duravam em média 6 meses. Ao realizar análise de falha dos pinos e da placa lateral da corrente encontramos problemas como: entalhe mecânico, pitting de corrosão e tratamento térmico inadequado conforme mostra Figura 12.

FOTO Nº 1-Aspecto geral das fraturas ocorridas nos pinos.

FOTO Nº 2- Aspectos gerais dos desgastes ocorridos no pino e na placa lateral.

Desenvolvemos um novo material e novos fornecedores para as correntes, passando a utilizar placas retas aumentando a durabilidade para 2 anos. Também implementamos um sistema automático de lubrificação centralizada por pulverização conforme mostram a Figura 13.

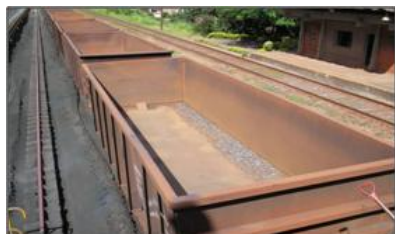
Figura 14 – Retenção de material

A retenção de material no interior dos vagões (Figura 14), estava ocasionando problemas como contaminação de material, pois os mesmos vagões transportavam matérias-primas diferentes, custo com limpeza e risco de acidente da composição durante viagem no trecho. Realizamos algumas ações para minimizar este efeito como aumentar o raio de giro do virador para 170° e um tratamento junto a mina de Casa de Pedra para diminuir o excesso de umidade do material. No entanto, a ação efetiva foi a modificação no conjunto da trava dos clamps conforme mostra a Figura 15.

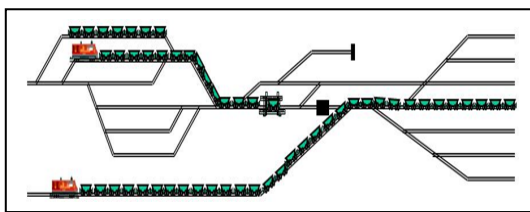
Figura 16 – Retirada de vagões vazios.

Para retirada de vagões vazios durante a descarga era necessário parar a descarga conforme Figura 16, onde se gastava 1, 5 horas para uma composição de 134 vagões (3 interrupções de 30 minutos cada). Desta forma, para reduzir o tempo médio de descarga e aumentar a capacidade de descarga de minério, visando atender o aumento da demanda de produção dos altos fornos e recuperação dos estoques após manutenções e/ou falhas no sistema de abastecimento de minério; foi realizado a construção de 100 m de linha férrea interligando as linhas 5, 6 e 7 no Pátio de Vagões Vazios. Assim possibilitando a retirada dos vagões vazios simultaneamente com a descarga, conforme mostra a Figura 17.

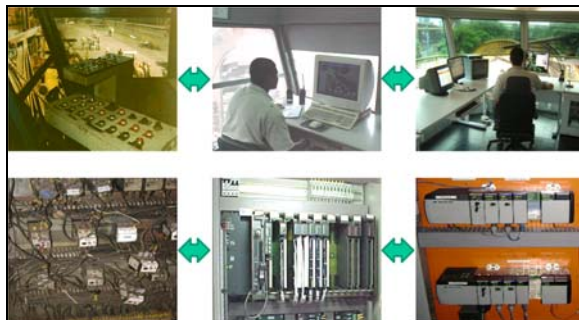
Figura 20 – Fases da Automação do Virador de Vagões

Toda operação do virador, bem como os intertravamentos e diagnósticos, foram contemplados pela automação. Este processo ocorreu em duas etapas finalizando com uma atualização tecnológica (Figura 20). Esta implementação exigiu e proporcionou outras ações como: Reforma da sala elétrica e troca do CCM, Troca da cabina e posto de comando e Redimensionamento com novo trajeto dos cabos de potência.

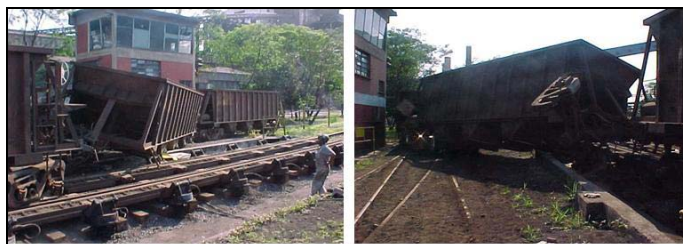
Figura 21 – Acidente ocorrido no Retardador de Vagões.

A operação do Retardador era totalmente manual associado a um sistema pneumático deficiente provocando paralisação na descarga por agarramento de vagões, bem como danos nos engates dos vagões por impacto contra. Esta operação manual e o sistema ineficiente provocaram acidente como a da Figura 21. Toda operação do retardador, bem como os intertravamentos e diagnósticos, foram contemplados pela automação conforme Figuras 22 e 23. Após a automação, a operação passou a ser automática com a extinção da função de operador do retardador. Passando a ser acompanhada pelo operador do Virador. Este processo exigiu e proporcionou outras ações como: Modificação no sistema pneumático do retardador e Instalação de dispositivo para redução de ruído durante descarga.

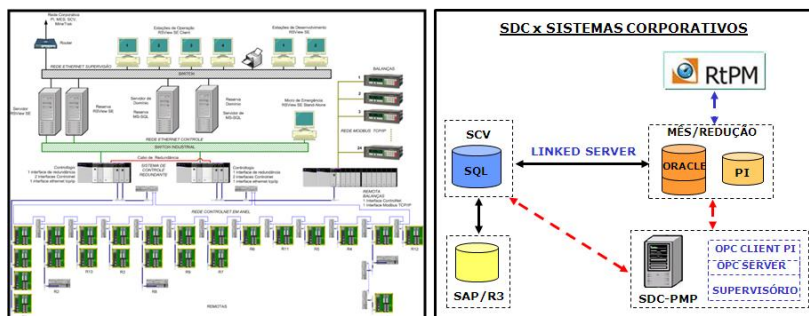
Figura 24 – Arquitetura do SDC com a Integração dos Sistemas Corporativos

O novo Sistema Digital de Controle desenvolvido para o Pátio de Matérias-Primas (incluindo os equipamentos do VV) procurou aliar performance com confiabilidade, desenvolvido em um produto chamado Factory Talk View, para agilizar o acesso aos dados contidos no banco de dados MS-SQLServer 2005. Para o desenvolvimento da nova rede de comunicação foi adotada uma nova filosofia de comunicação que contempla a substituição do protocolo existente (DH+) por ControlNet. O Sistema ControlLogix irá realizar a interface da rede ControlNet com a rede Ethernet de Controle. Além do sistema ControlLogix, estarão conectados nesta Rede de Controle os dois servidores e o micro de emergência.

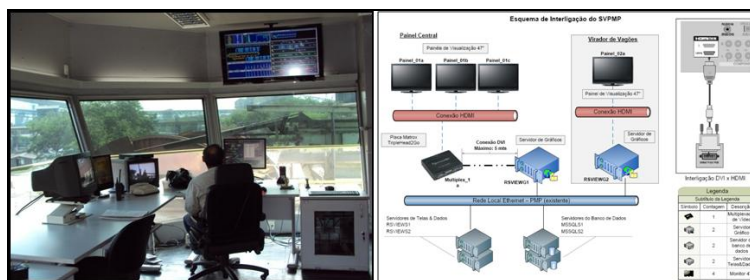
Figura 25 – Sistema de Visualização das Variáveis do PMP – SVPMP.

O SVPMP deverá prover a visualização das principais variáveis do Pátio de Matérias-Primas, disponibilizadas pelo Sistema Digital de Controle do PMP (SDC), exibindo estas informações através de monitor LCD no Virador de Vagões. Com o objetivo de proporcionar ao operador do Virador uma ferramenta em tempo real para tomadas de decisão imediatas.

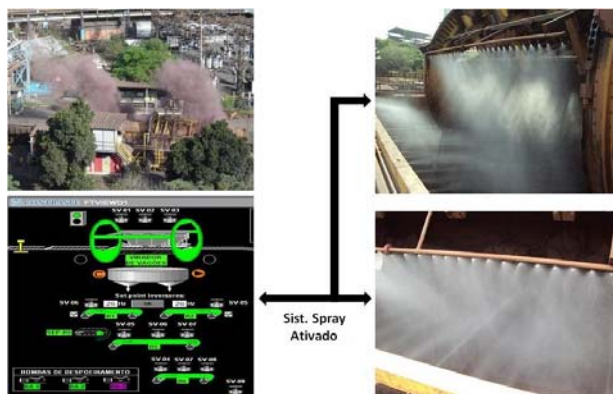
Figura 26 – Sistema de Despoeiramento do VV com spray ativado.

Tendo em vista as constantes interrupções na descarga em função da excessiva emissão de particulados na atmosfera durante descarga de minério, foi implementado um sistema de despoejamento com spray ativado. Todo o sistema é controlado e monitorado pelo SDC do PMP.

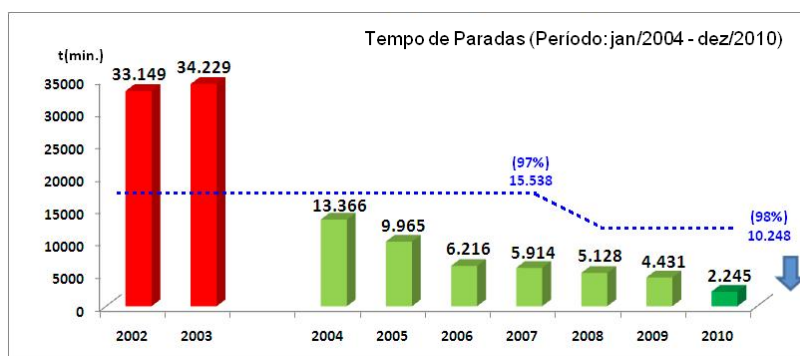
Figura 27 – Paradas Não Programadas no período de jan/2004 a out/2010

O gráfico da Figura 27 mostra como ficou o registro das paradas não programadas em 2010. Vale destacar que a meta de disponibilidade passou de 97% para 98%.

Como podemos observar no gráfico da Figura 27, estamos com índice de disponibilidade bem maior que a meta de 98%. Devido a este gap e pelo fato da MRS, hoje, não conseguir disponibilizar a quantidade de minério suportada para descarga no Virador de Vagões; estamos descarregando outras matérias-primas

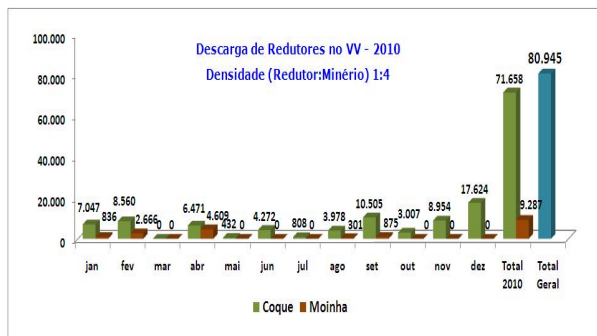
Figura 29 – Descarga de Redutores 2010

(Redutores e Resíduos) para aproveitar a disponibilidade do Virador e reduzir custos com máquinas móveis conforme mostram os gráficos das Figuras 28 e 29.

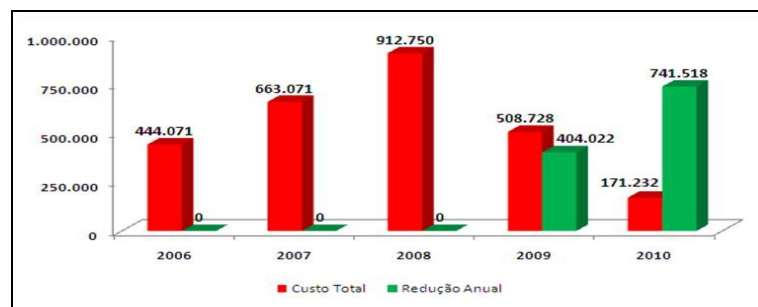
Figura 31 – Redução Anual com CdP

No gráfico DA Figura 31 podemos observar a redução anual obtida com o novo revestimento em CdP nos Silos do Virador de Vagões e Calhas do PMP. Também proporcionando um aumento da vida útil (durabilidade) verificada de 2 anos (2008 a 2010).

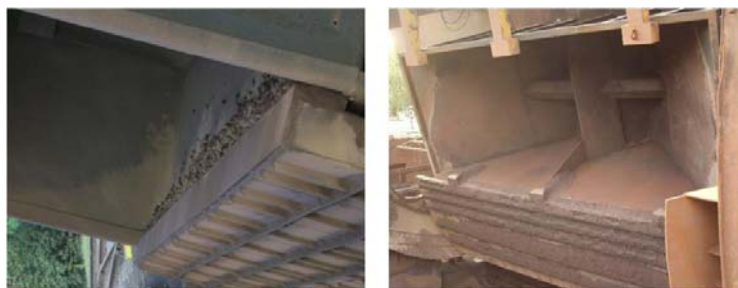
Figura 32 – Estrutura de travamento modificada

As modificações realizadas na estrutura de travamento dos vagões além de eliminar a retenção de minério no interior dos vagões (Figura 32) possibilitou disponibilizar os vagões CSN tipo hopper (HAS / HAT), para aumento de exportação (Minas → Porto Sepetiba). Segundo fonte GTRN, se tivéssemos de contratar junto a MRS estes vagões teríamos um desembolso anual de R\$ 8.000.000,00. Outro custo também eliminado foi com a limpeza no interior dos vagões, o que representava anualmente R\$ 200.000,00.
