AUMENTO DO RENDIMENTO METÁLICO DO LAMINADOR DE BOBINAS DE FIO MÁQUINA E VERGALHÃO*

METALLIC INCOME INCREASE IN WIRE ROD AND REBAR ROLLING PROCESS

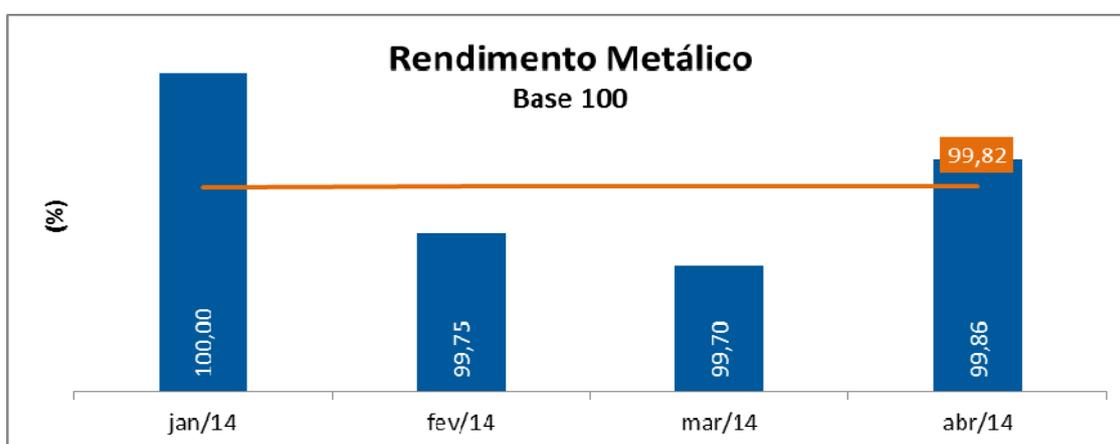
Figura 1. Rendimento Metálico do Laminador da Votorantim Siderurgia em Resende

O método utilizado neste trabalho foi o DMAIC, que consiste nas etapas de Definição, Medida, Análise, Melhoria e Controle, metodologia esta, que visa auxiliar na priorização e na otimização de recursos, com ganhos sem necessidade de grandes investimentos. Segue abaixo o gráfico (Figura 1) com o histórico do rendimento metálico do primeiro quadrimestre de 2014 na base 100.

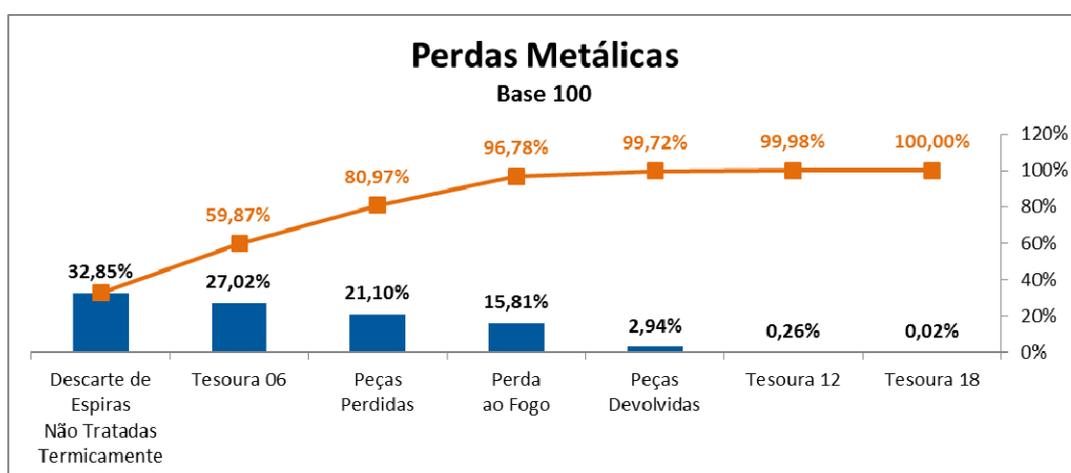
Figura 2. Perdas Metálicas do Laminador da Votorantim Siderurgia em Resende no 1º Quadrimestre de 2014

Foram levantadas as perdas do rendimento metálico no longo do processo de laminação, onde foram observadas as maiores perdas. As figuras 2 e 3 mostram, respectivamente, as perdas metálicas do laminador na base 100 e o layout de perdas.

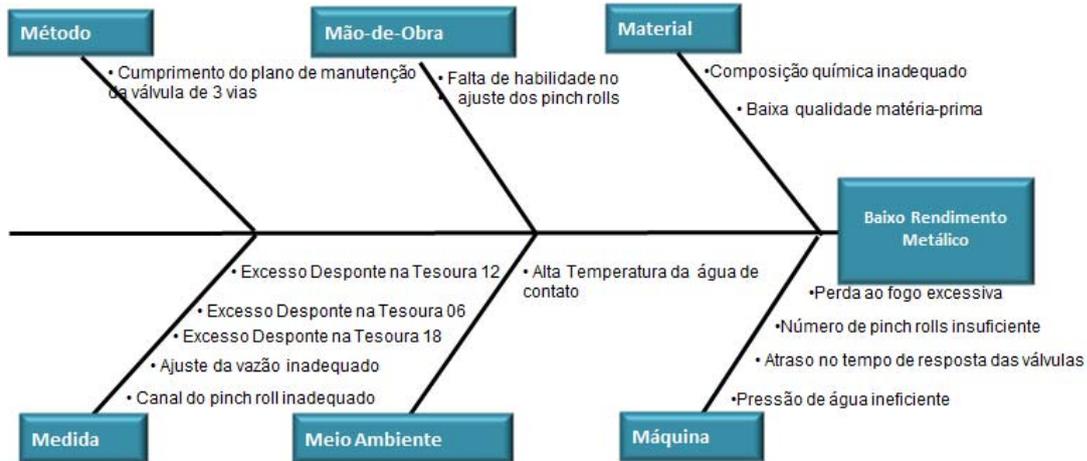
Figura 5. Diagrama de Causa e Efeito

Após conhecer os X's do projeto, foi elaborada a Matriz Causa & Efeito, que tem como objetivo de estimar o efeito/consequência de cada X levantado no Y do projeto, que neste caso é o rendimento metálico. A matriz é vista na figura 5.

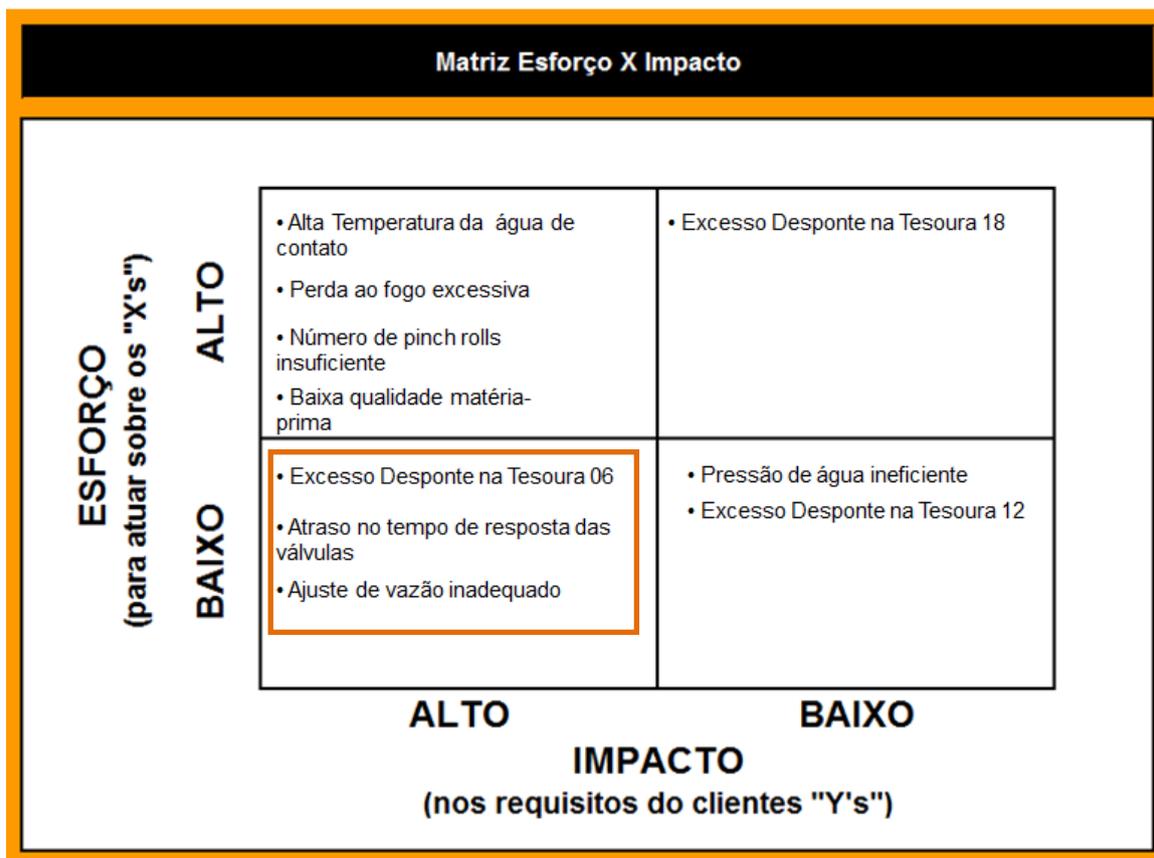
Figura 6. Matriz de Esforço Impacto

Com esta informação, é possível criar a Matriz Esforço x Impacto, que é importante para priorizar as ações do trabalho. Ela pode ser vista na figura 6.

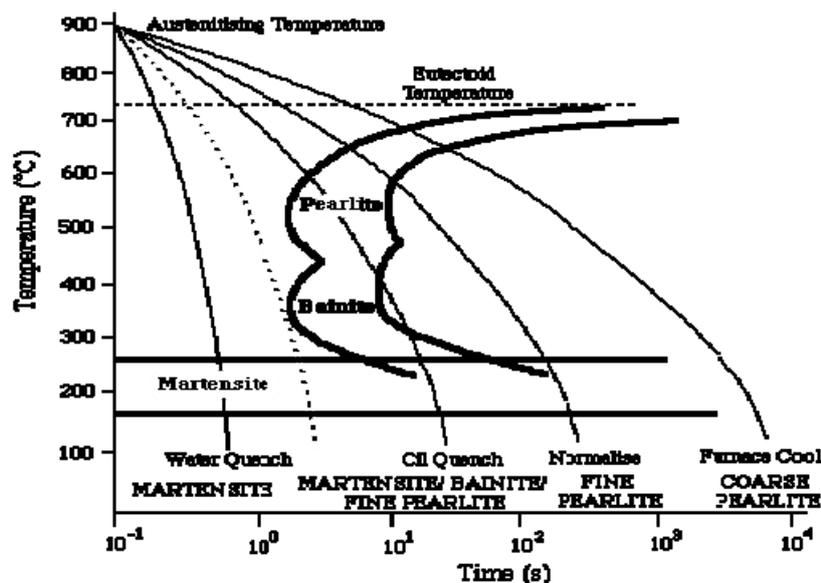
Figura 7 - Diagrama CCT para um aço eutetóide. ⁽¹⁾

Para se prever a microestrutura formada, para uma dada condição de resfriamento, pode-se utilizar os diagramas TTT (Temperatura Tempo Transformação) e CCT (Continuous Cooling Transformation) ⁽³⁾. No primeiro caso, o material é resfriado a uma dada temperatura e a transformação ocorre isotermicamente. Já nos diagramas CCT, ocorre o resfriamento contínuo do material sendo, portanto, mais aplicável em processos industriais. A constituição destes diagramas é dependente, principalmente da composição química e do tamanho de grão do material, dentre outros fatores ⁽¹⁾. Exemplos destes diagramas encontram-se na figura 7 a seguir:

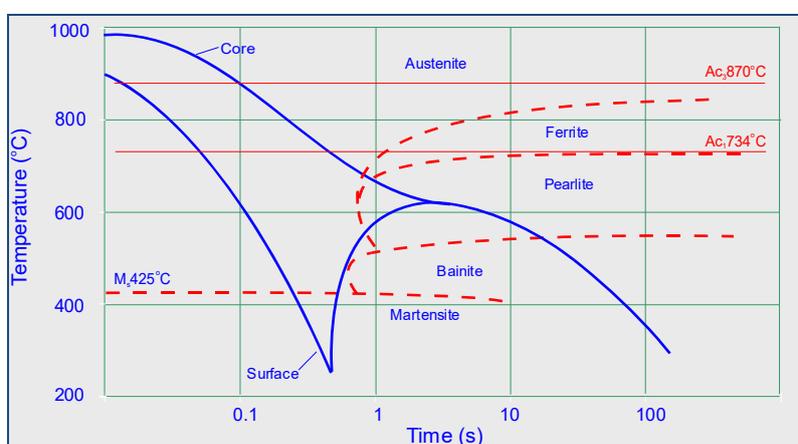
Figura 9 – Curva Tratamento Térmico de Tempera e Auto revenido Votorantim Siderurgia. (5)

Neste processo é possível obter uma alta taxa de resfriamento (aproximadamente 200 °C/s) da região externa da barra através de um sistema de resfriamento com água logo após o último passe de laminação. Nesta etapa a barra encontra-se com a temperatura em torno de 1000 °C e através do resfriamento brusco, tem-se a transformação da austenita em martensita na região externa, enquanto que o núcleo permanece com austenita. A camada martensítica é revenida pela dissipação do calor oriundo do núcleo devido ao gradiente térmico de temperatura. A figura 9 ilustra curva do tratamento térmico de tempera e auto revenido utilizado na Votorantim Siderurgia. (5)

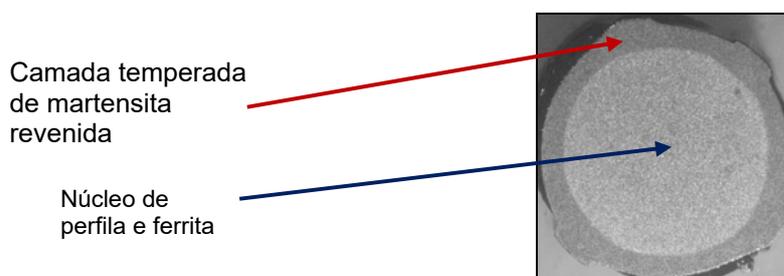
Figura 10 – Seção transversal de uma barra tratada termicamente através do controle do sistema METCS®. (5)

A seção transversal de uma barra de aço (figura 10) após este tratamento térmico contém um núcleo envolvido com uma camada espessa predominante de martensita da superfície até a zona de transição. A austenita no centro da barra irá resfriar até a região próxima ao nariz da temperatura de início da transformação perlítica, onde o resfriamento lento do núcleo até a temperatura ambiente, transformando a austenita em perlita e ferrita com uma granulação. Todo o tratamento térmico utilizado no Laminador da Votorantim é controlado pelo sistema METCS®.

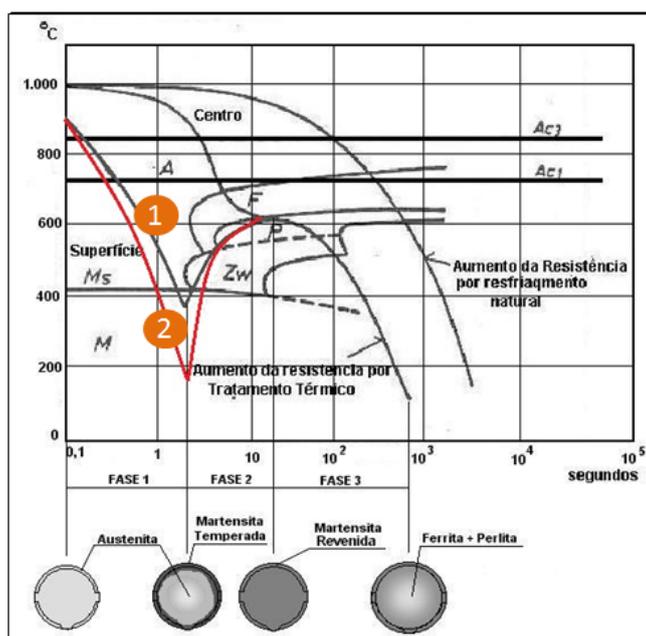
Figura 11. Comparação entre as curvas de resfriamento real (01) e a ideal para tratar termicamente os vergalhões no laminador da Votorantim Siderurgia em Resende

No tratamento térmico foi observado que os parâmetros utilizados na têmpera e auto revenido não eram suficientes para uma profundidade da camada martensítica adequada nas primeiras espiras. A curva 1 representa a curva real enquanto a curva 02 indica a curva necessária ao tratamento das primeiras espiras (Figura 11).

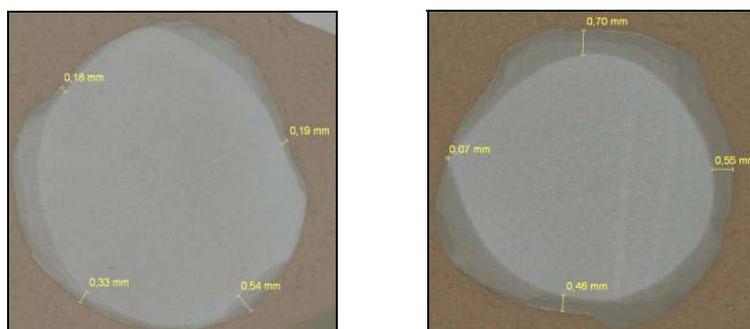
Figura 12A e 12B. Comparação entre as camadas de martensita antes e após a alteração dos parâmetros de processo

Desta forma, a profundidade de têmpera obtida nas primeiras espiras não era suficiente para atender o limite de escoamento mínimo requisitado na norma NBR 7480, como pode ser visto na figura 12A. Foram alterados os parâmetros de tratamento térmico do vergalhão aumentando a profundidade da têmpera e reduzindo o descarte de espiras. A microestrutura obtida apresentou uma camada de martensita revenida mais espessa, conforme figura 12B.

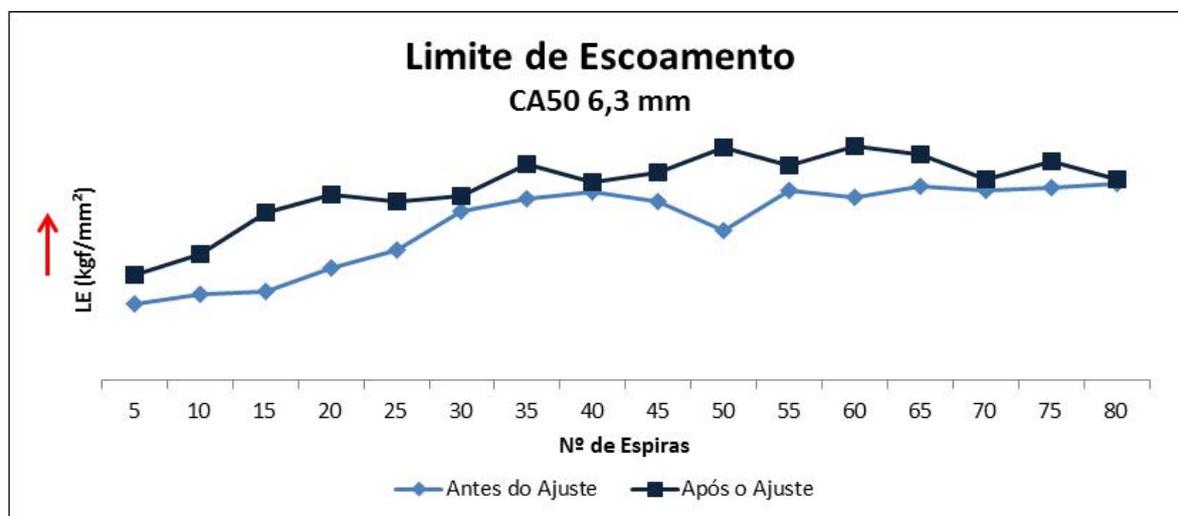
Figura 13. Comparação entre o limite de escoamento ao longo da bobina antes e após o ajuste

Após alteração nos parâmetros de processo foi possível obter uma redução significativa no descarte das primeiras espiras de 55% em função do aumento do limite de escoamento (ver gráfico do CA50 6,3 mm).

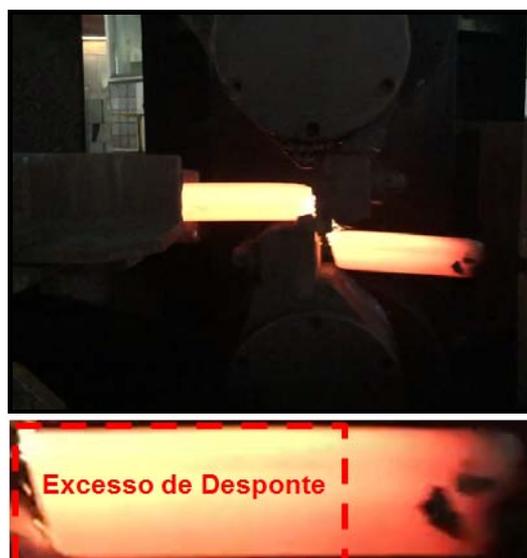
Figura 14. Desponte da Tesoura 06

A tesoura 06, localizada após a última gaiola do Desbaste, tem a função de descartar a cabeça e cauda da barra devido baixa temperatura e defeitos de tarugo em função de trincas internas e corte irregular. Porém, havia um descarte excessivo das pontas da barra por falta de caracterização do comprimento do desponte isento de defeito.

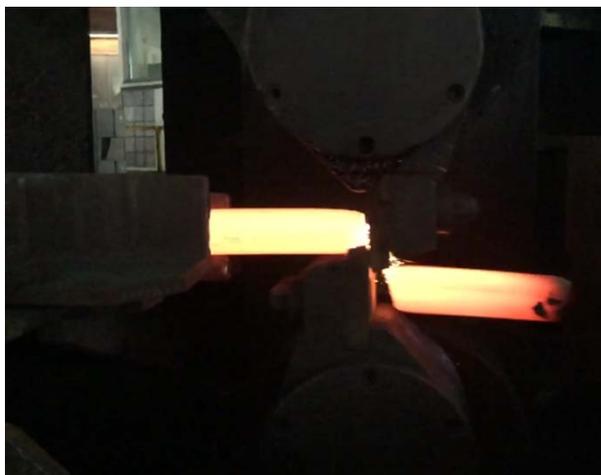
Figura 16. Corte da cabeça da barra antes do ajuste

Em função disso, foram realizadas análises da extensão da trinca nas extremidades da barra onde observou-se a oportunidade de reduzir o comprimento do desponte da cabeça e cauda da barra conforme mostrado nas figuras 15, 16 e 17 a seguir:

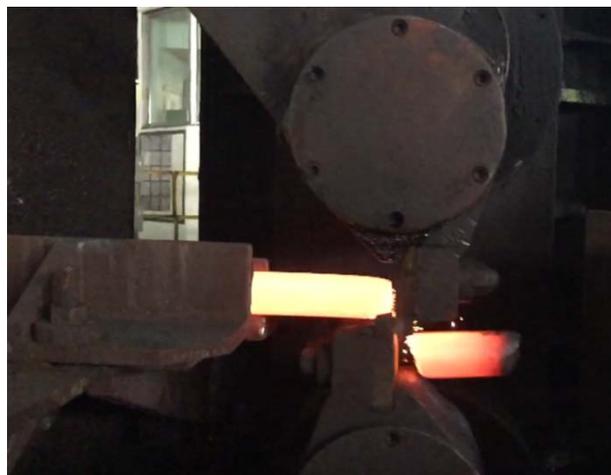
Figura 17. Corte da cabeça da barra após o ajuste

Como resultado da redução do desponte da tesoura 06, houve um aumento de 0,38% no rendimento metálico.

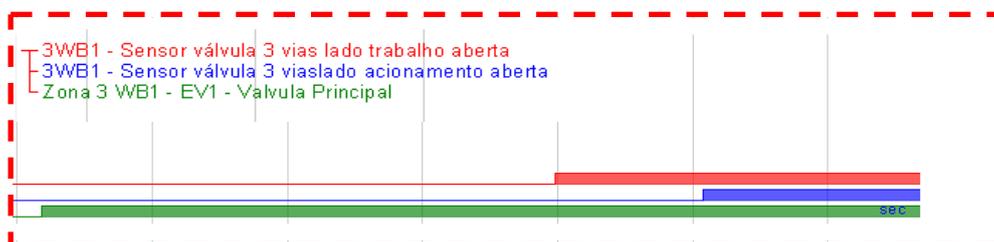
Figura 18. Comparação da abertura das válvulas de 03 vias do sistema de tratamento térmico do laminador da Votorantim Siderurgia de Resende

O ajuste de espiras quentes depende de fatores que tem relação com a estabilidade da barra durante a abertura das válvulas da água necessária ao tratamento térmico. Estes fatores são: vazão de água, ajuste dos impulsadores e tempo de resposta das válvulas de 3 vias. Foi observado que havia uma grande diferença no tempo de resposta das válvulas de 3 vias de uma mesma caixa d'água.

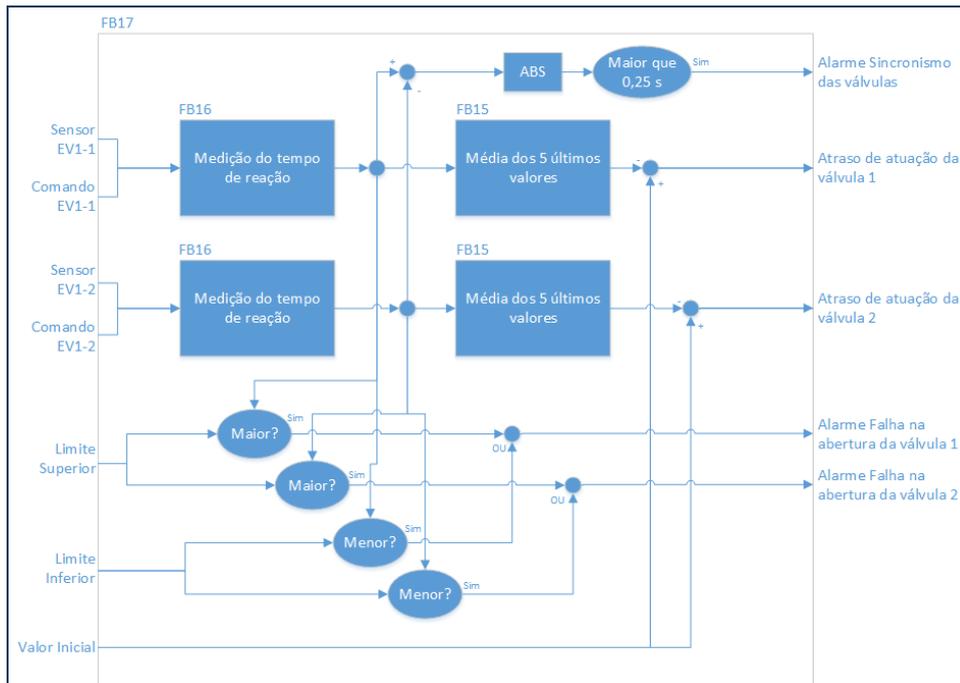
Figura 19. Diagrama de blocos da lógica aplicada à abertura das válvulas de 03 vias do sistema de tratamento térmico do laminador da Votorantim Siderurgia de Resende

Em função disso, foi feita a instalação de sensores indutivos para medir o tempo de abertura das válvulas, possibilitando a criação de uma lógica onde é medido o tempo de reação das válvulas e é feita a média dos últimos 05 valores, conforme mostrado no Diagrama de Blocos (figura 19). Como resultado houve a redução na diferença do tempo de comutação entre as válvulas de 3 Vias e maior precisão de atuação.

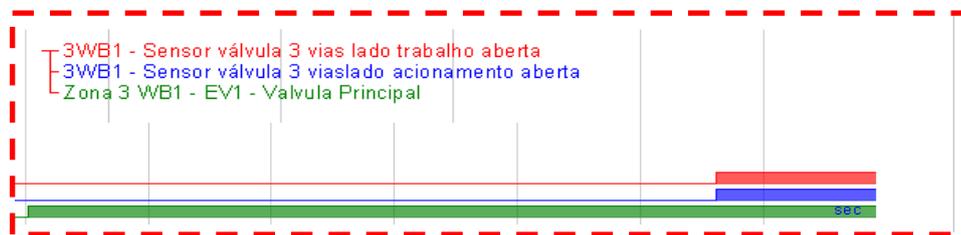
Figura 20. Comparação da abertura das válvulas de 03 vias do sistema de tratamento térmico do laminador da Votorantim Siderurgia de Resende após implantação da lógica.

A figura 20 a seguir mostra que não há diferença no tempo de abertura entre as válvulas de 03 vias das caixas d'água do tratamento térmico da laminação de Resende da Votorantim Siderurgia gerando a redução do ajuste de espiras quentes.

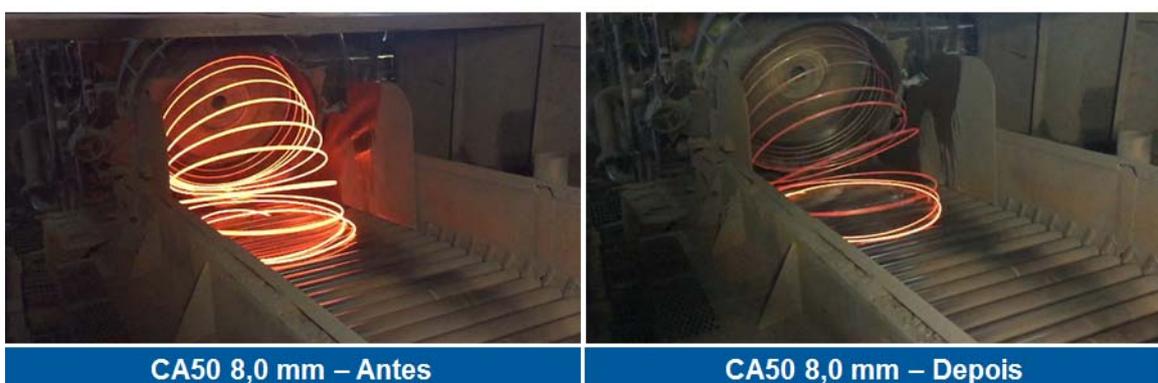
Figura 21. Comparação da quantidade de espiras não tratadas termicamente antes e após o ajuste no sistema de tratamento térmico do laminador da Votorantim Siderurgia de Resende

A figura 21 mostra o resultado obtido para o CA50 8,0 mm onde o descarte de espiras quentes foi reduzido em 72%.

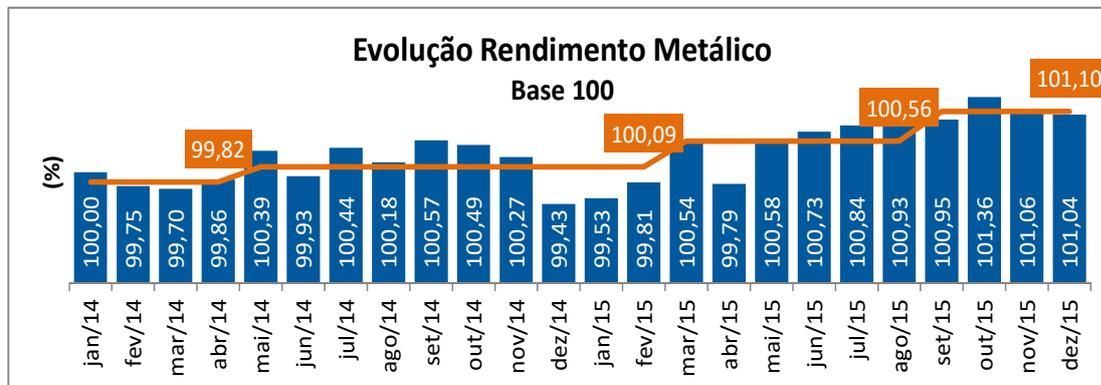
Figura 22. Evolução na Base 100 do Rendimento Metálico do laminador de Resende entre janeiro de 2014 e dezembro de 2015.

Com a revisão do ajuste de espiras quentes em todas as bitolas de vergalhão produzidas em Resende obteve-se um ganho de 0,30% no rendimento metálico. Com relação a todo o projeto, obteve-se um ganho considerável de 1,22% no rendimento metálico do laminador de Resende. A figura 22 exemplifica o ganho do rendimento metálico na base 100.
