AVALIAÇÃO DO DESEMPENHO DE CHAPAS DE AÇO PARA BORDAS DE CAÇAMBAS PARA ESCAVADEIRAS HIDRÁULICAS¹

PERFORMANCE OF STEEL PLATES AS CUTTING EDGES FOR BLADES IN EARTH MOVING EQUIPMENT

¹ *Contribuição técnica ao 68º Congresso Anual da ABM - Internacional, 30 de julho a 2 de agosto de 2013, Belo Horizonte, MG, Brasil.*

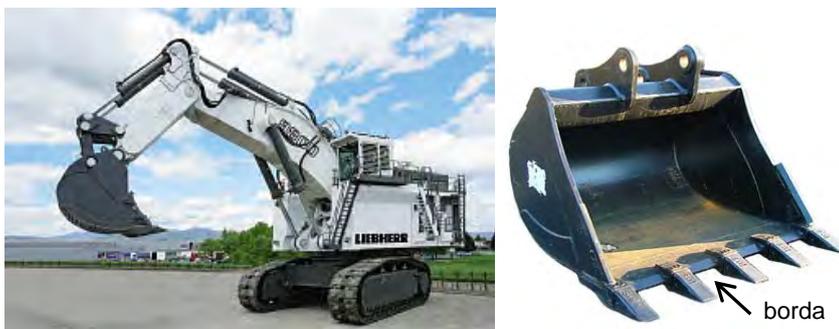
Figura 1. Escavadeira hidráulica e detalhe de sua caçamba.

Existem vários tipos de caçambas que devem ser utilizadas conforme o tipo de material a ser movimentado e/ou função da máquina a que será acoplada. As mais comuns são as caçambas para escavadeiras hidráulicas (Figura 1). A borda ou lábio é parte frontal da caçamba que realiza e/ou suporta a penetração da mesma dentro do material a ser movimentado pelo equipamento. Essas bordas são comumente fabricadas de chapas laminadas de aço carbono com espessura superior a 90 milímetros. Muitas vezes elas apresentam problemas em relação à sua vida útil. Estes problemas estão ligados basicamente ao desgaste prematuro ou à presença de trincas que podem ocasionar a parada das caçambas para reparos. Tais problemas podem estar ligados à operação incorreta do equipamento, ou ao processo de fabricação (corte, usinagem e soldagem), ou ainda ao material de que a borda é confeccionada.

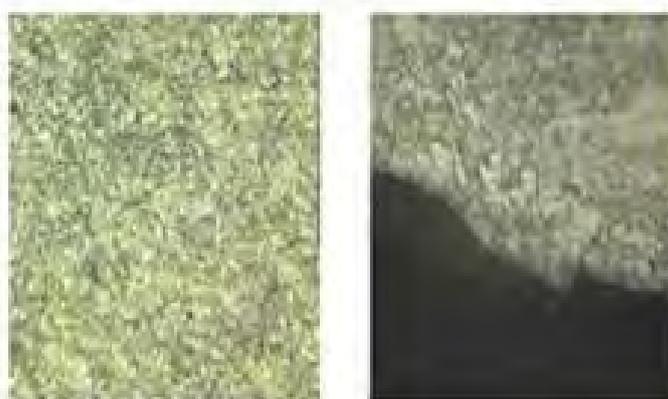
As Figuras 4 e 5 mostram as imagens micrograficas de duas áreas superficiais dos dois materiais em análise. Na amostra CP008-Q há presença de áreas claras de difícil definição por microscopia óptica. Verificam-se poucas inclusões típicas de óxidos, raras inclusões típicas de sulfetos e raras porosidades típicas de microrrechupes dispersas na seção examinada. A estrutura apresenta-se constituída predominantemente de martensita, com medidas de microdurezas na faixa de 210 a 360 HV. Tais resultados indicam ter sido o aço submetido à tempera. Em função dos dados de dureza HBW pode-se supor que a velocidade de tempera não foi suficiente para obtenção a tempera do núcleo ou que a chapa sofreu tempera superficial. A estrutura do aço Cr- Ni-Mo (amostra CP009-Q) é constituída predominantemente de martensita, com microdureza de 362 HV, com a presença de uma região típica de descarbonetação (235 HV de microdureza) na extremidade direita da foto. Essa descarbonetação provavelmente esta relacionada ao oxicorte usado na preparação da amostra. Nota-se a presença de raras inclusões típicas de óxidos, raras porosidades típicas de microrrechupes dispersas na seção examinada. Em função da composição e das medidas homogêneas de dureza HBW ao logo da seção transversal da amostra, é provável que a amostra tenha sido submetida à tempera em toda a sua extensão.

Figura 5. Micrografia da amostra CP009-Q (500x).
