AVALIAÇÃO DO FENÔMENO DE CORROSÃO EM DIFERENTES LIGAS FERROSAS – CARACTERIZAÇÃO DE PRODUTOS DE CORROSÃO¹

EVALUATION OF CORROSION PHENOMENON IN DIFFERENT FERROUS ALLOYS - CHARACTERIZATION OF CORROSION PRODUCTS

¹ Contribuição técnica ao 65º Congresso Anual da ABM, 26 a 30 de julho de 2010, Rio de Janeiro, RJ, Brasil.

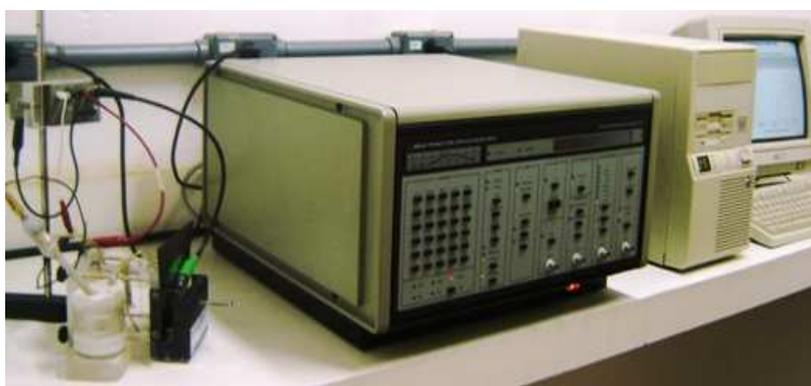
Figura 1 – Sistema referente ao conjunto de aparelhos e acessórios para realização de ensaios de polarização potenciodinâmica.

Levantou-se curvas de polarização potenciodinâmica dos aços em soluções aquosas contendo 3,5% (massa) NaCl e soluções com água de torneira para obtenção de parâmetros eletroquímicos característicos na temperatura ambiente. Empregou-se recursos do sistema *on-line* composto por um computador e um potenciostato/galvanostato (PAR, modelo 273 A) interligados por uma interface padrão IEEE-4888 (*SoftCorr III*), com taxa de varredura de 0,167mV/s. A célula eletroquímica utilizada foi de três eletrodos, com contra-eletródo de platina e eletródo de referência de calomelano saturado.

A Figura 1 apresenta o sistema correspondente ao ensaio de polarização potenciodinâmica.

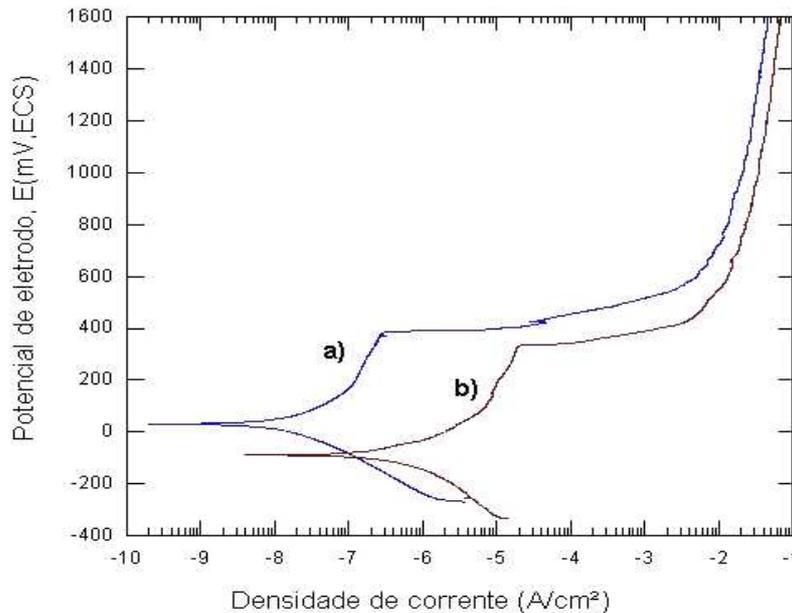
Figura 2 – Curvas de polarização potenciodinâmica; 0,167mV/s; T= 25°C; sistema solução aquosa contendo 3,5% NaCl / aços inoxidáveis austeníticos; a) ABNT 316; b) ABNT 304.

Nota-se nas Figuras 2 e 3 que os ensaios com CPs de aços inoxidáveis ABNT 316 e ABNT 444, apresentaram um comportamento superior à resistência à corrosão se comparados aos aços ANBT 304 e ABNT 441 respectivamente. Isso se deve à presença do elemento molibdênio (Mo) nos primeiros. Este elemento possui um óxido bem resistente a meios ácidos que ajuda a película passivante no combate à corrosão.

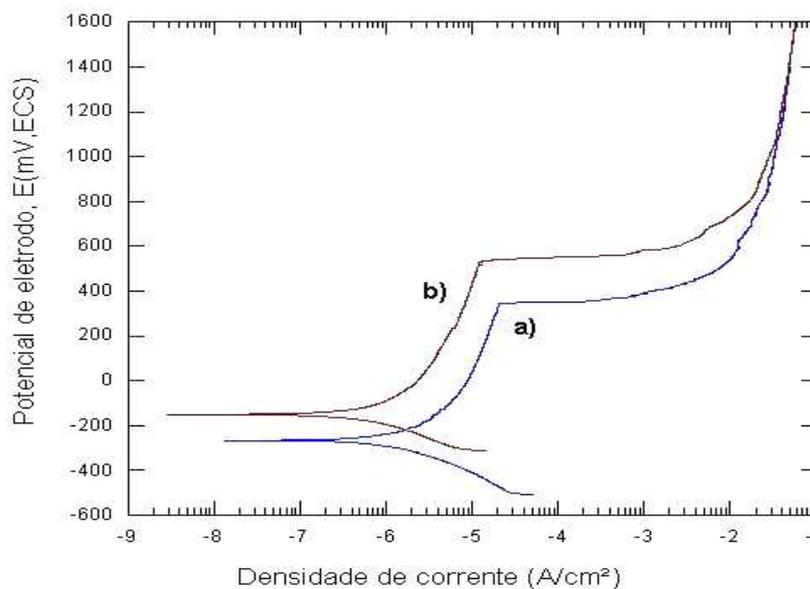
Figura 3 – Curvas de polarização potenciodinâmica; 0,167mV/s; T= 25°C; sistema solução aquosa contendo 3,5% NaCl / aços inoxidáveis ferríticos; a) ABNT 441; b) ABNT 444.

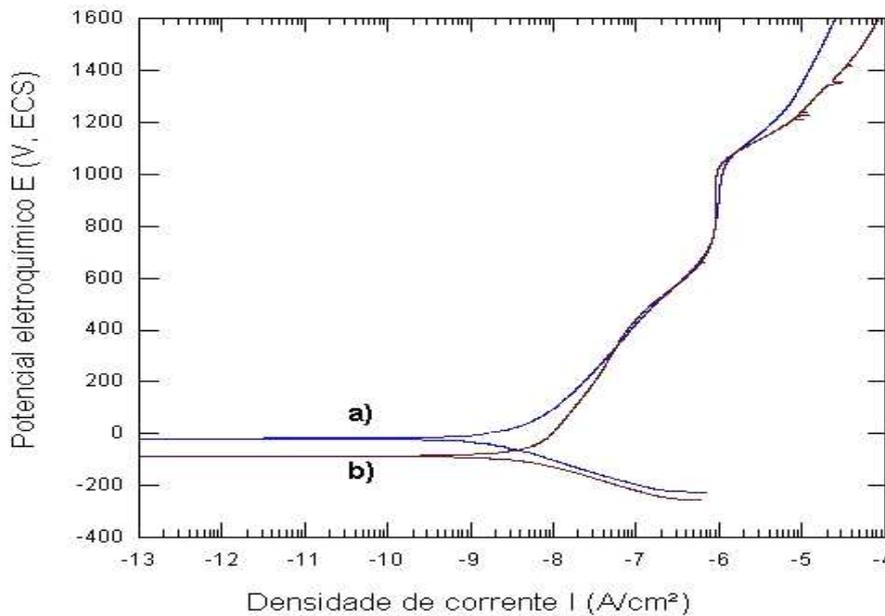
Figura 4 – Curvas de polarização potenciodinâmica; 0,167mV/s; T= 25°C; sistema água de torneira / aços inoxidáveis ferríticos; a) ABNT 316; b) ABNT 304.

Pode se observar nas Figuras 4 e 5 um comportamento semelhante entre os aços inoxidáveis austeníticos ABNT 304 e AISI 316 e ferríticos ABNT 441 e ABNT 444. Assim podemos inferir que o meio pouco influenciou no desempenho destes aços.

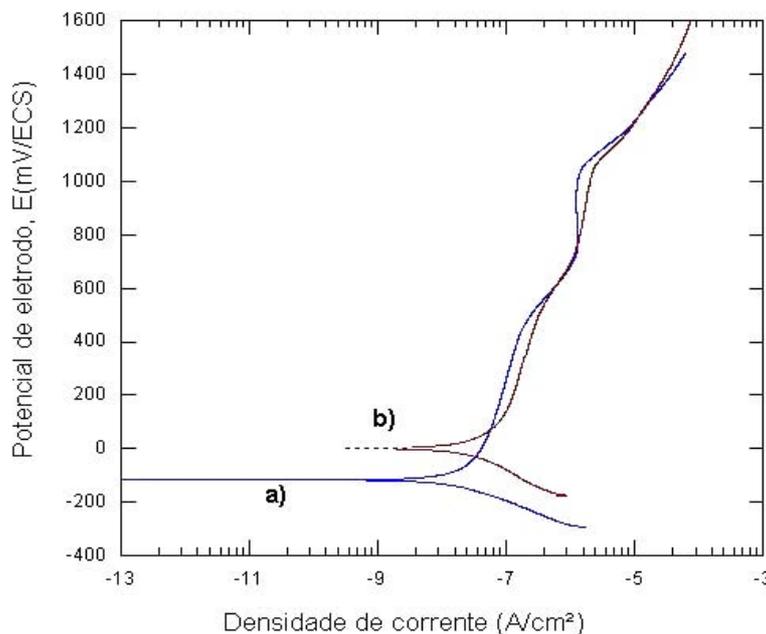
Figura 5 – Curvas de polarização potenciodinâmica; 0,167mV/s; T= 25°C; sistema água de torneira/ aços inoxidáveis ferríticos; a) ABNT 441; b) ABNT 444.

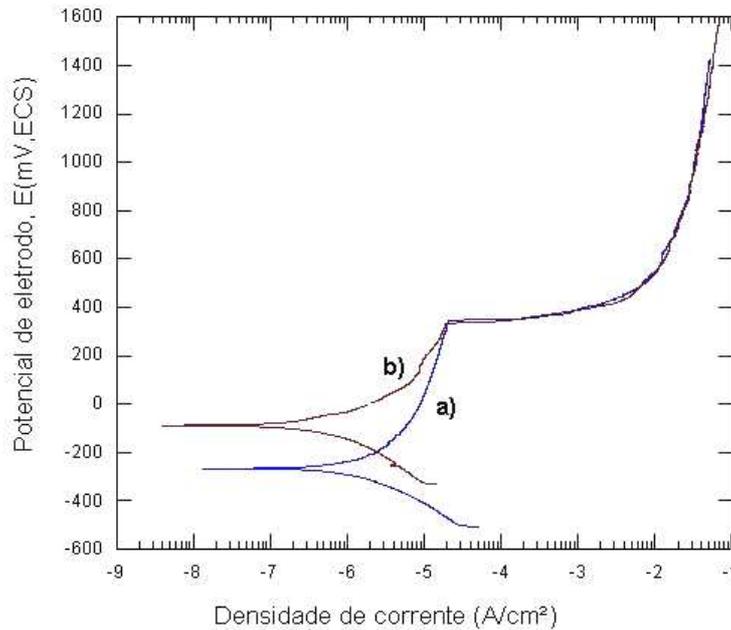
Figura 6 – Curvas de polarização potenciodinâmica; 0,167mV/s; T= 25°C; sistema solução aquosa contendo 3,5% NaCl/ aços inoxidáveis; a) ABNT 441 b) ABNT 304.

A partir das Figuras 6 e 7 comparou-se o desempenho dos aços inoxidáveis ferríticos e austeníticos ABNT 441 e ABNT 304, respectivamente, sem molibdênio, e os ABNT 444 e ABNT 316, com molibdênio. A superioridade à corrosão dos aços

inoxidáveis austeníticos deve-se aos altos teores de elementos de liga como níquel e manganês.

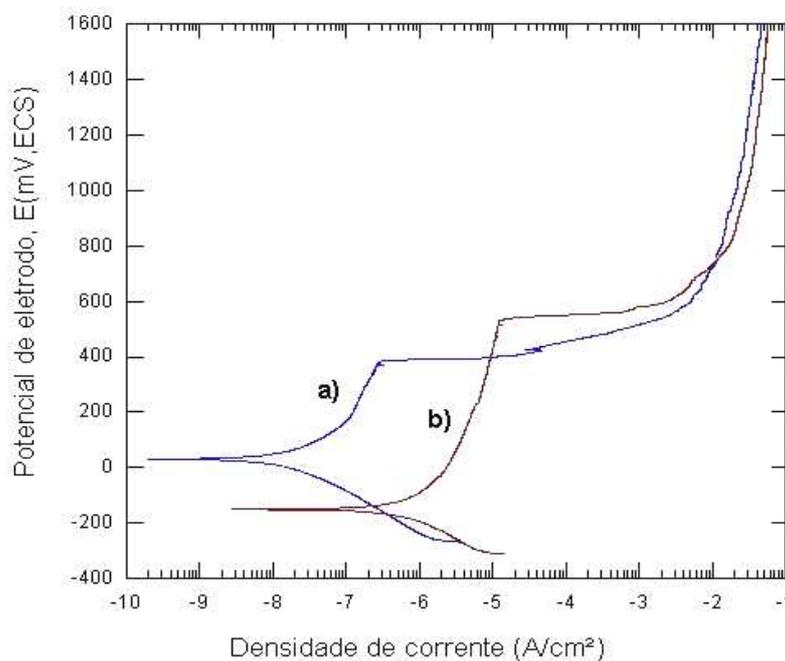
Figura 7 – Curvas de polarização potenciodinâmica; 0,167mV/s; T= 25°C; sistema solução aquosa contendo 3,5% NaCl / aços inoxidáveis; a) ABNT 316 ; b) ABNT 444.

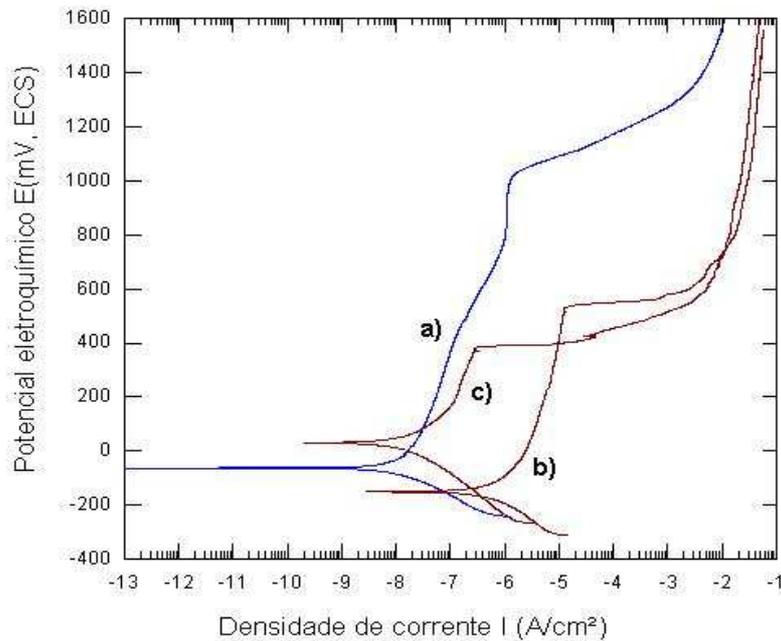
Figura 8 – Curvas de polarização potenciodinâmica; 0,167mV/s; T= 25°C; sistema solução aquosa contendo 3,5% NaCl / aços inoxidáveis; a) SAF2205; b) ABNT 444; c) ABNT 316.

variam entre 5% a 8% e 20% a 30%, respectivamente. A vantagem dos aços duplex sobre os austeníticos e os ferríticos, quanto à corrosão, pode ser comprovada nas Figuras 8 e 9 ao verificar-se o maior potencial de pite dos mesmos.

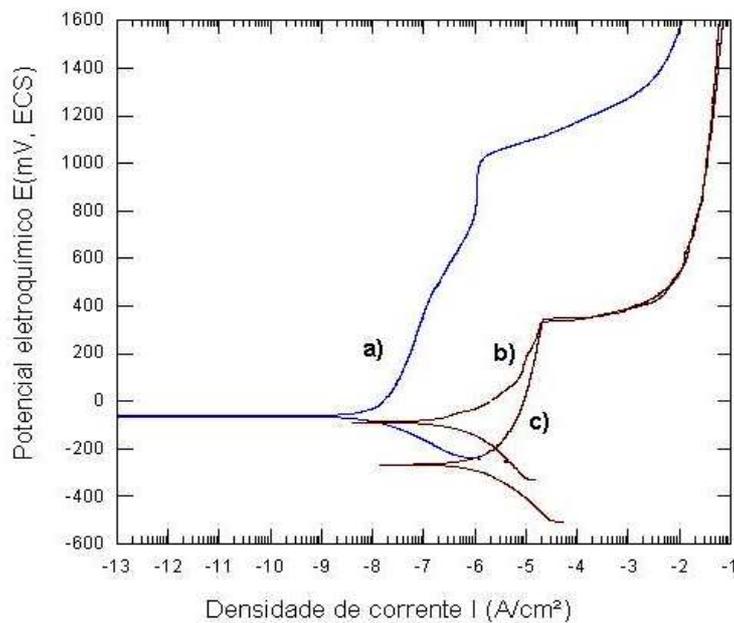
Figura 9 – Curvas de polarização potenciodinâmica; 0,167mV/s; T= 25°C; sistema solução aquosa contendo 3,5% NaCl / aços inoxidáveis; a) SAF2205; b) ABNT 304; c) ABNT 441.

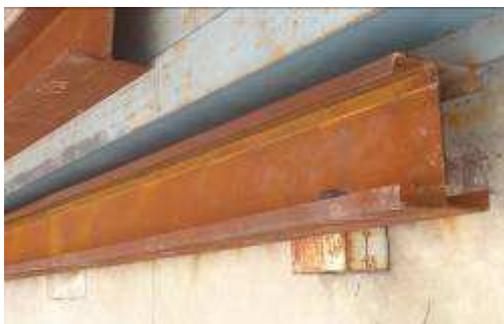
Figura 10 – Corrosão uniforme em vigas de aço estrutural.

Foram observados muitos casos dos quais se fizeram diferentes diagnósticos. As Figuras 10 - 18 ilustram a evolução da corrosão uniforme em várias estruturas metálicas. Nas Figuras 14, 15 e 17 observou-se a degradação dos materiais

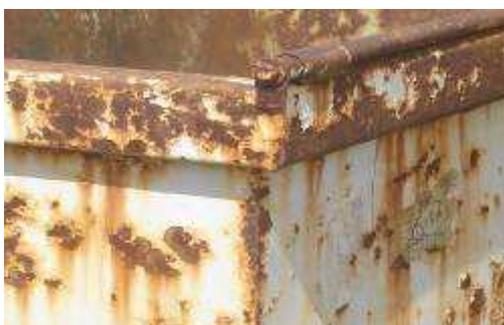
Figura 11 – Corrosão uniforme em aço ao carbono em uma lixeira da UFOP.

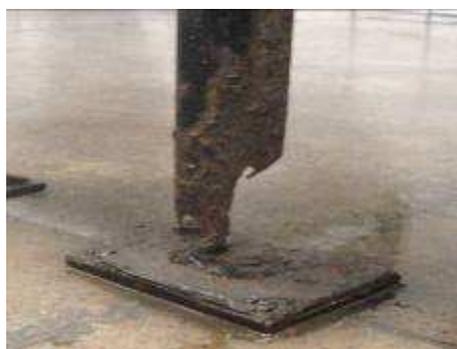
Figura 12 – Corrosão uniforme em aço ao carbono (metalon) na base do box de um banheiro da UFOP.

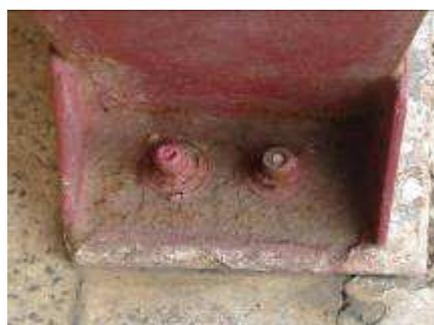
Figura 13 – Corrosão uniforme e em fresta em aço estrutural pintado devido ao acúmulo de eletrólitos.

causados pela corrosão galvânica (“metal menos nobre ligado a outro metal mais nobre”). As Figuras 13, 14, 16 - 18 apresentam casos de corrosão em frestas. A maior parte destes casos é causada por erro de projeto, seleção inadequada, ou é devido à geometria estrutural do material.

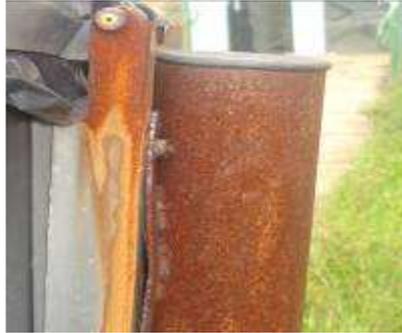
Figura 14 – Corrosão uniforme e em fresta no suporte de uma lixeira e galvânica na base de segurança.

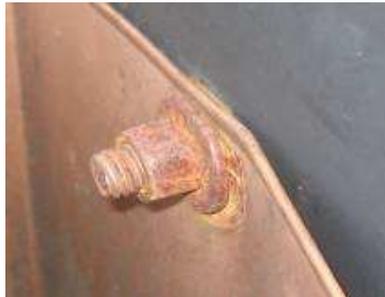
Figura 15 – Corrosão galvânica em parafuso de aço ao carbono em contato com alumínio.

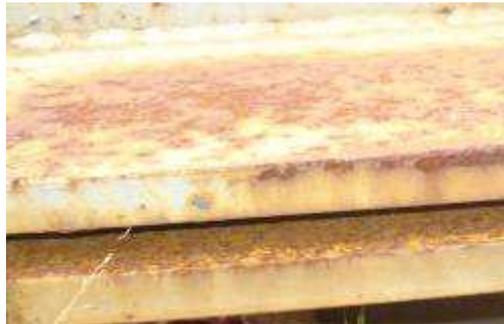
Figura 16 - Corrosão uniforme e em frestas de um aço utilizado na estrutura da Escola de Minas.

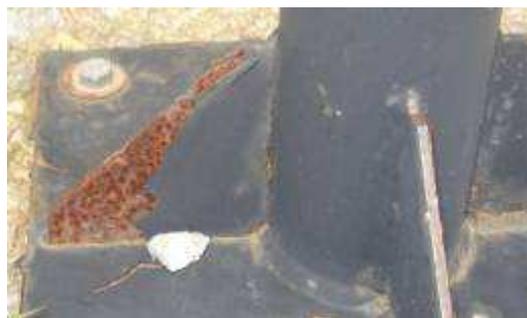
Figura 17 – Corrosão uniforme, galvânica (região do parafuso) e em fresta na base de um poste de iluminação da UFOP.

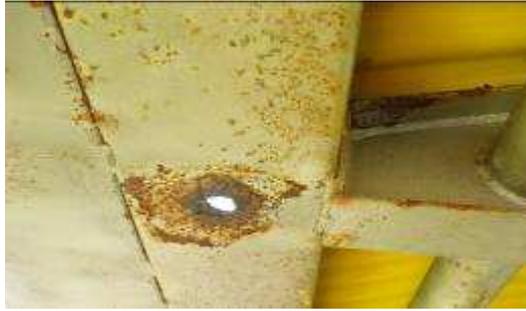
Figura 18 – Corrosão uniforme e em fresta na cobertura da passarela da Escola de Minas, em aço carbono, região de pingadeira.

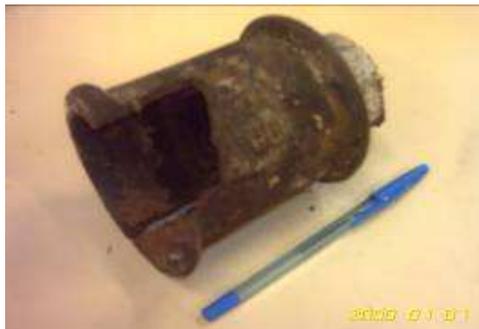
Figura 19 – Corrosão uniforme em tubulação de ferro fundido.

Recolhidos os produtos de algumas peças metálicas corroídas, Figuras 19 – 23, os mesmos foram analisados através da técnica de difração de raios X (difratogramas de algumas amostras, Figuras 24 - 25). Constatou-se que em todas as amostras havia a presença de magnetita (Fe_3O_4). Outra substância frequente nas amostras era goethita ($\text{FeO}(\text{OH})$), exceto no material da Figura 22. A corrosão metálica em ligas ferrosas consiste na oxidação do elemento ferro o que justifica a presença das substâncias óxidos e/ou hidróxidos deste elemento em diferentes amostras.

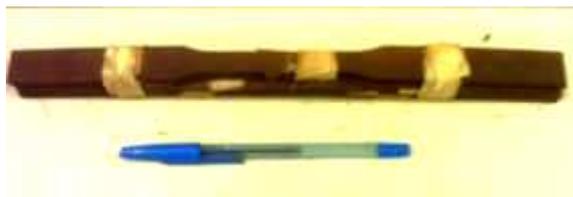
Figura 20 – Corrosão em CPs para ensaios de tração e flexão de aço ao silício.

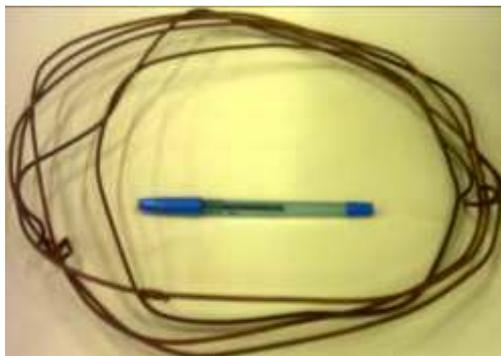
Figura 21 – Corrosão uniforme em arame galvanizado.

A amostra da Figura 21, arame galvanizado, também foi analisada metalograficamente (Figura 26). Detectou-se através de tal análise que trata-se de um aço cuja matriz é ferrítica.

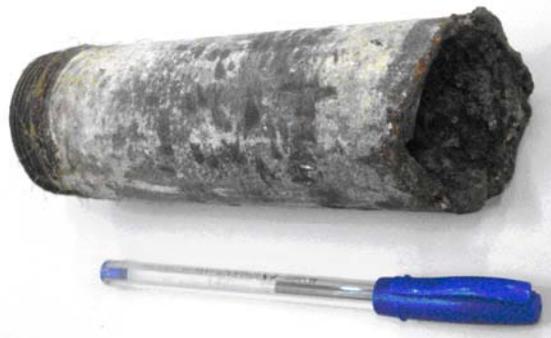
Figura 22 – Corrosão microbiológica em tubo de aço ao carbono.

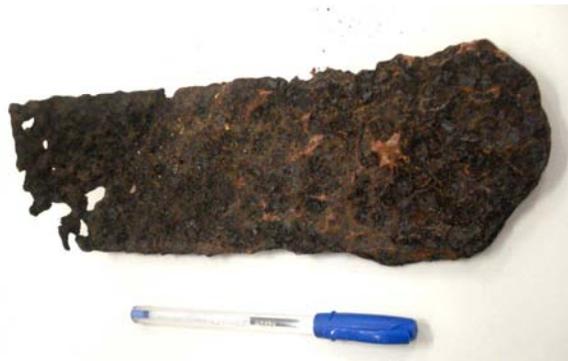
Figura 23 – Corrosão uniforme em chapa de aço inoxidável austenítico AISI 304, em meio amoniacal.

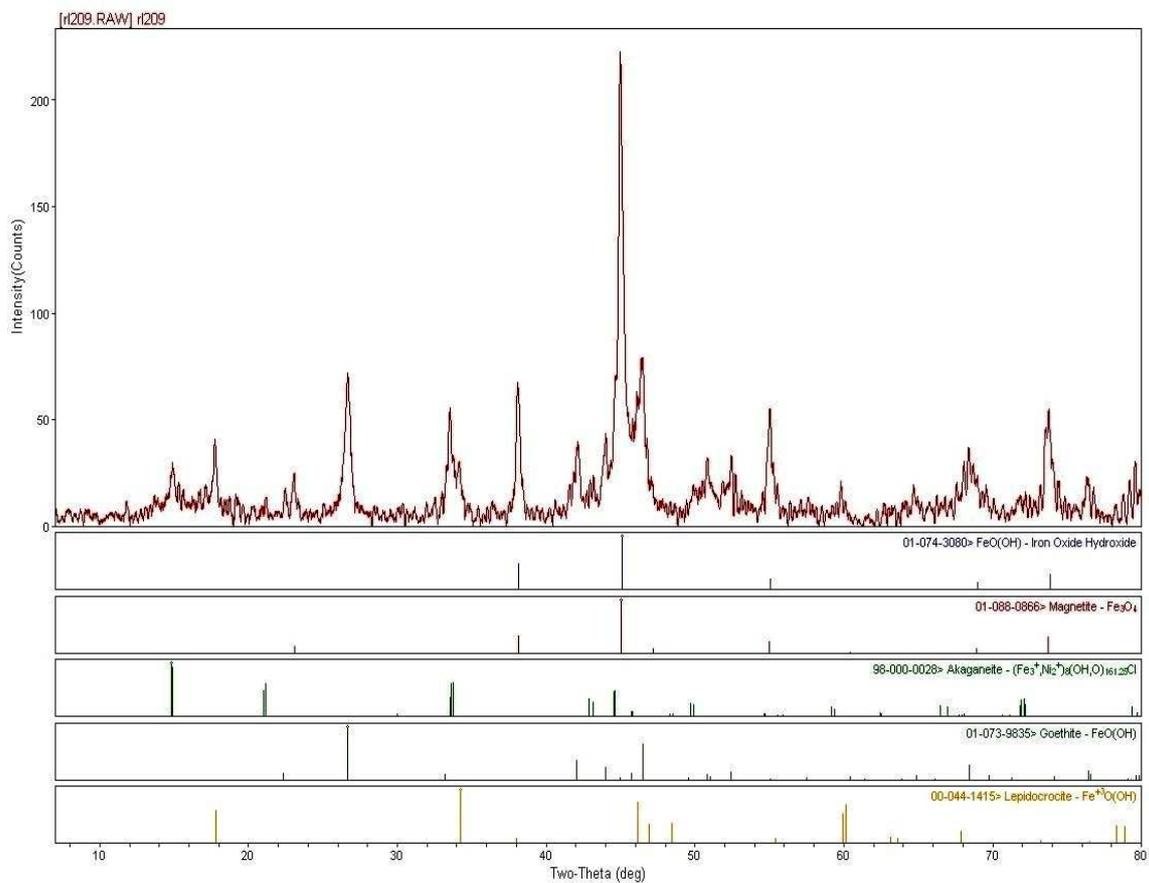
Figura 24 – Difratoograma da tubulação de ferro fundido (Figura 19).

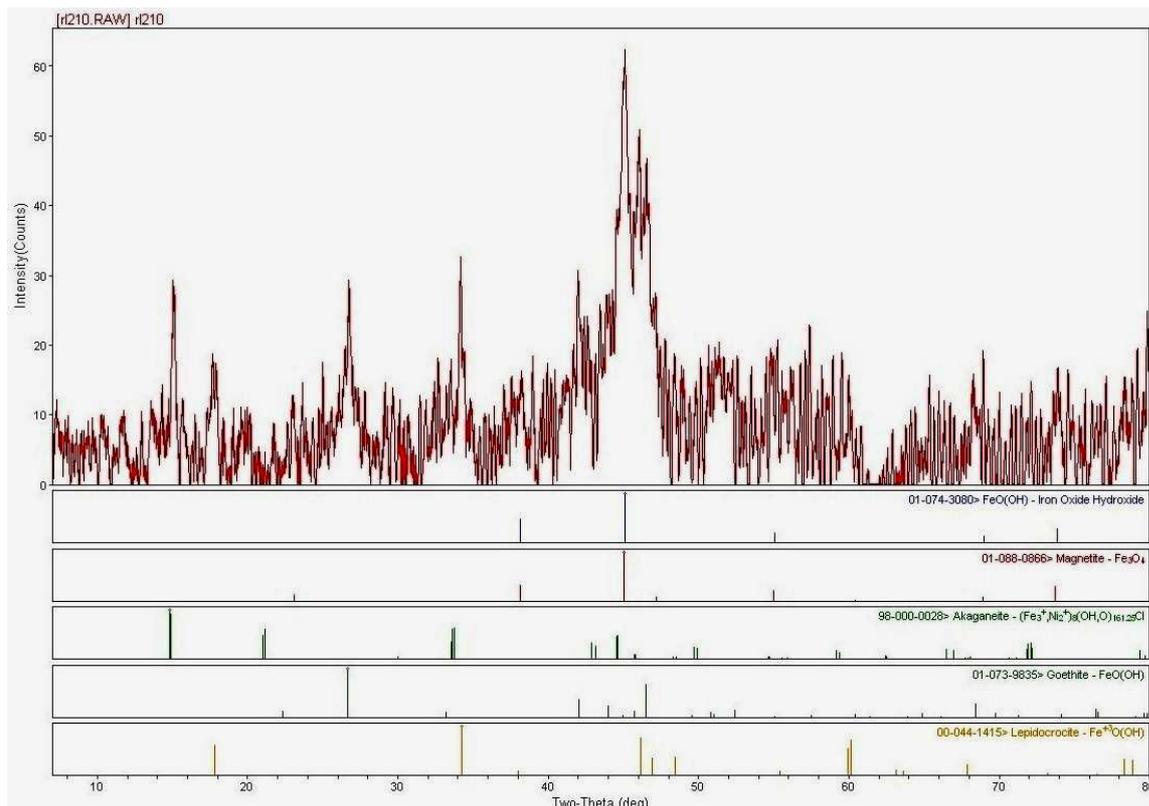
Figura 25 – Difratoograma do aço silicioso (Figura 20).

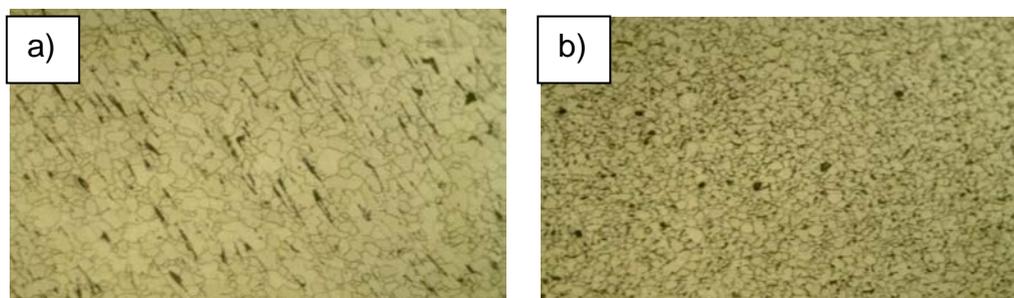
Figura 26 – Microestrutura da amostra de arame galvanizado; Nital (2%); a) corte longitudinal - 400x; b) corte transversal - 400x.
