# BOBINAGEM DE ESTRUTURAS EM CASCA USANDO FIBRA DE CARBONO EM MATRIZ EPÓXI<sup>1</sup>

## WINDING IN SHELL STRUCTURES USING CARBON FIBRE IN EPOXY MATRIX

<sup>1</sup> Contribuição técnica ao 62º Congresso Anual da ABM – Internacional, 23 a 27 de julho de 2007, Vitória – ES, Brasil.

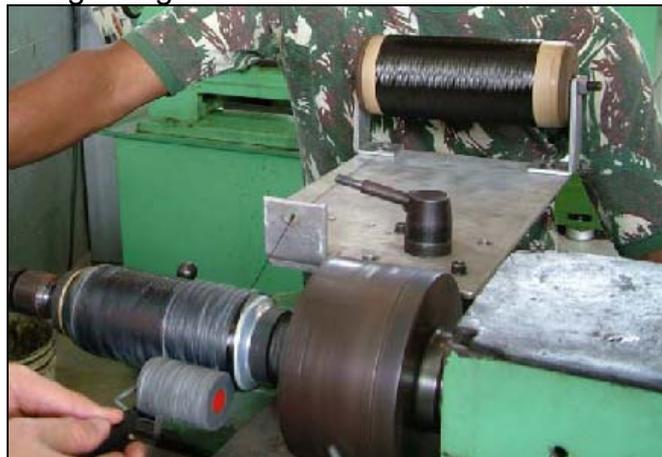
Latas de alumínio foram bobinadas num torno mecânico numa rotação de 110 rpm, variando o avanço (0,7 mm; 1,2 mm; 1,5 mm; 1,7 mm) para obter diferentes espaçamentos entre as fibras de carbono T300 (diâmetro do mono filamento 5,5 – 8,0  $\mu\text{m}$ ) formando tiras com 1 mm de largura e espessura de 250  $\mu\text{m}$ <sup>(4)</sup> (Figura 1). Dessa forma, diferentes propriedades mecânicas foram obtidas.

Figura 1. Bobinagem do vaso de pressão.

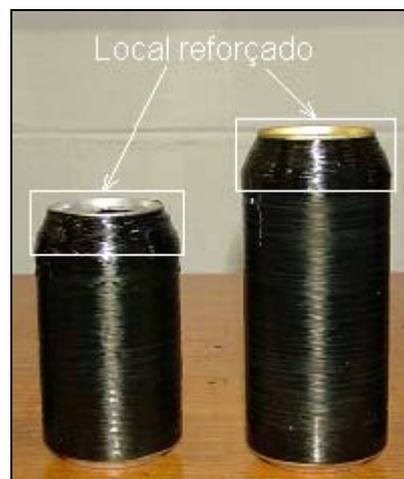
Bobinagem dupla foi feita com o retorno do carro do torno, para obter uma estrutura em casca mais reforçada. Neste caso o avanço foi de 1,2 mm. A extremidade afunilada da lata foi reforçada com fibra de carbono em matriz epóxi para garantir que a falha ocorresse ao longo da geratriz cilíndrica da estrutura bobinada (Figura 2).

Figura 2. Estrutura em casca com reforços adicionais para minimizar a falha neste local considerado frágil.

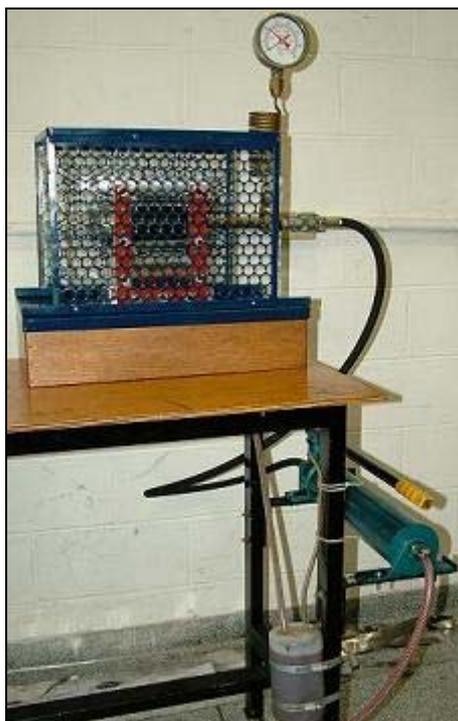
A Figura 3 mostra o aparato experimental desenvolvido para o ensaio de vasos de pressão sem e com reforço sujeito a pressão hidrostática interna. Um bomba manual de capacidade de 68 MPa é usada para injetar óleo sob pressão no interior da estrutura. Um manômetro analógico de capacidade de 34,5 MPa (5000 psi) mede a pressão máxima suportada pela estrutura.

**Figura 3.** Equipamento especialmente construído pelo grupo de pesquisa para ensaiar vasos de pressão. Pedido de patente depositado.

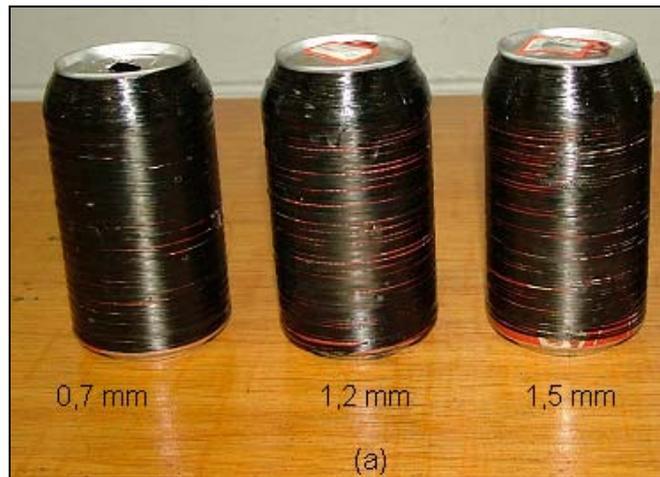
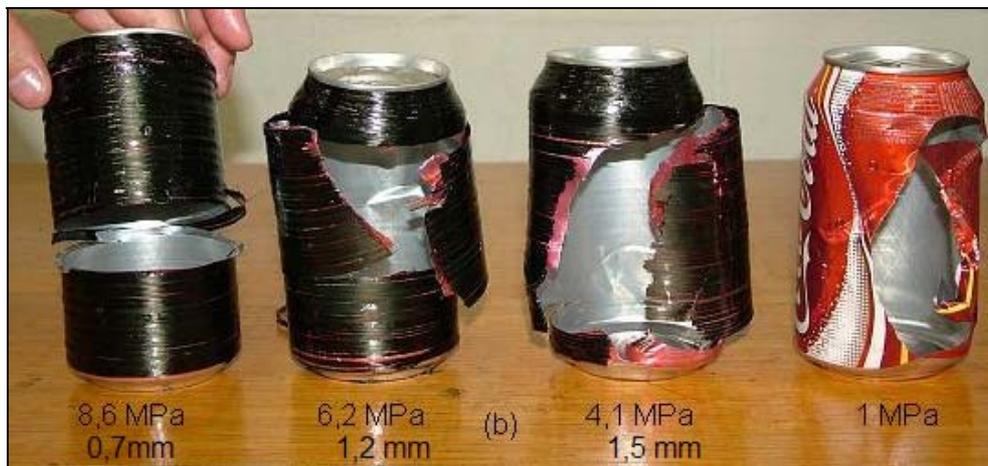
As Figuras 4a e 4b mostram respectivamente os vasos de pressão bobinados com os espaçamentos entre fibras e fraturados com as pressões máximas indicadas. A superfície interna dos vasos reforçados apresenta linhas circunferenciais indicando a reação do reforço suportando a pressão hidrostática interna (Figura 5). Quanto maior o espaçamento entre as fibras, mais evidente são as linhas circunferências.

**Figura 4.** Vasos de pressão bobinados (a); e vasos de pressão com e sem reforço após o teste hidrostático (b). Espaçamento entre fibras como indicado.

O reforço na extremidade como aplicado no vaso garantiu que a falha se desse na geratriz cilíndrica da estrutura (Figuras 4b e 6b). A forma natural de fratura de vasos de pressão cilíndrico é usualmente em forma de boca de peixe, ou seja, como mostrada na Figura 4b, para espaçamento entre fibra acima de 1,2 mm, com camadas únicas e sem reforço. Naturalmente, a tensão que age na direção circunferencial ( $\sigma_1$ ) é duas vezes maior do que a tensão longitudinal ( $\sigma_2$ ).<sup>(5)</sup>

Por outro lado, para espaçamento entre fibra de 0,7 mm a fratura ocorreu de forma predominantemente transversal em vez da longitudinal, contradizendo a análise de tensão para vasos cilíndricos de pressão (Figura 4).

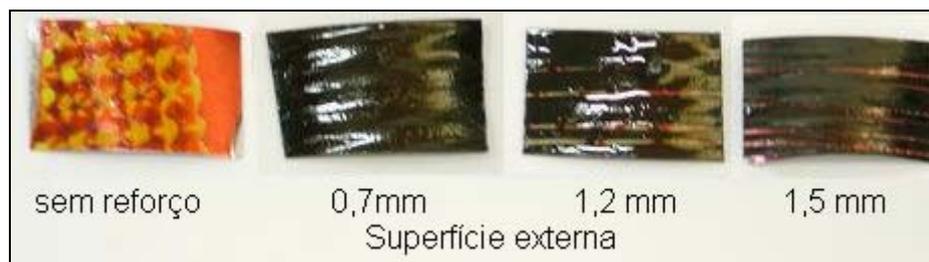
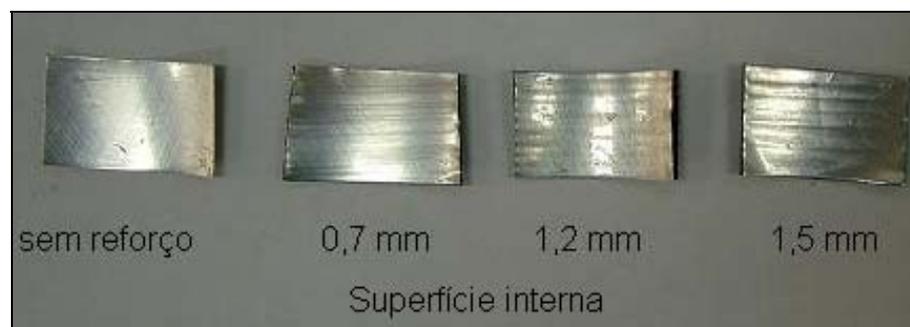
**Figura 5.** Superfície externa e interna do vaso de pressão com e sem reforço após a falha catastrófica. O espaçamento entre fibras está indicado em cada figura. Tamanho da amostra 26 x 17 mm.

Linhas circunferências foram observadas na superfície interna da estrutura reforçada após a falha catastrófica (Figura 5). Estas linhas indicam a ação do reforço para manter a integridade da estrutura na direção circunferencial, onde ocorre a maior tensão de sollicitação como anteriormente mencionado. Estas marcas circunferências são notadas em espaçamentos maiores entre fibras (Figura 5). Então, a estrutura em casca tende a ser conformada entre as fibras com o aumento da pressão hidrostática. Esta observação pode explicar também a forma de fratura transversal como anteriormente descrito para espaçamento cada vez menor.

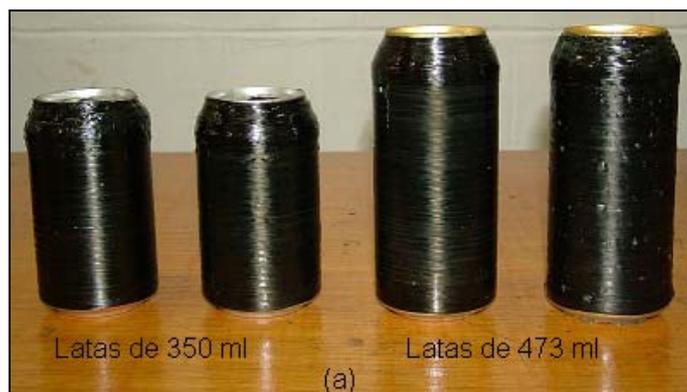
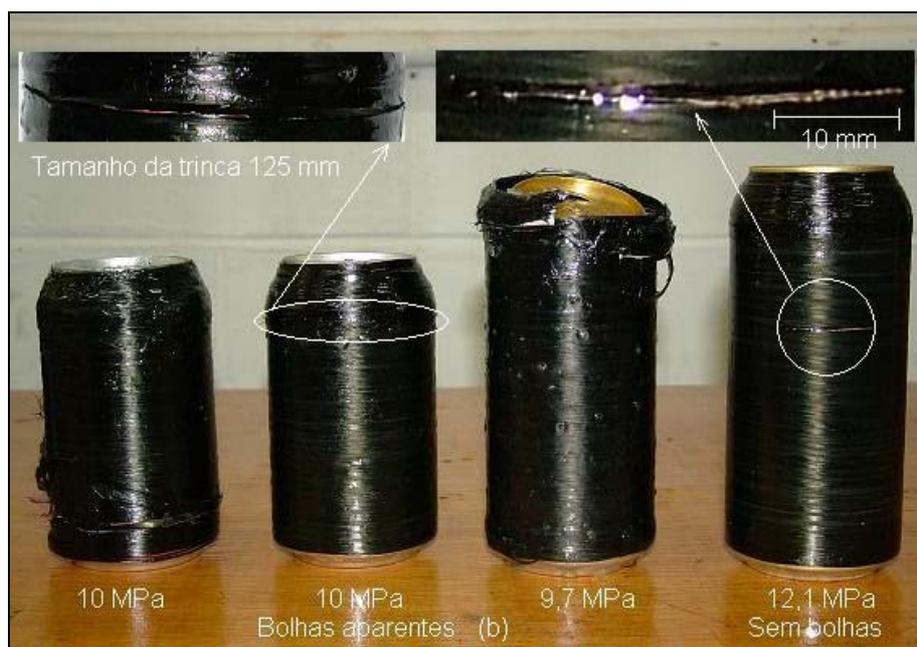
A Figura 6a mostra os vasos de pressão reforçados com duas camadas de fibra antes do ensaio de pressão hidrostático. A Figura 6b revela a forma dos defeitos após a pressão máxima interna suportada pela estrutura.

**Figura 6.** Estrutura em casca reforçada com duas camadas de reforço antes do ensaio (a) e após o ensaio (b).

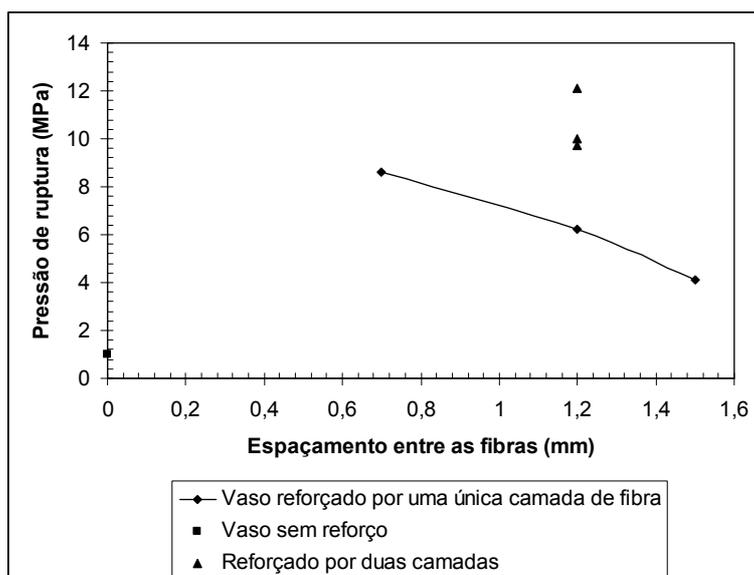
A Figura 7 mostra o perfil da curva de pressão de ruptura de vasos reforçados por uma única camada de fibra, bobinada com espaçamentos diferentes. A máxima pressão suportada pela estrutura em casca sem reforço e com duas camadas de fibra é mostrada para comparação nesta figura.

**Figura 7.** Perfil da pressão máxima hidrostática suportada por vasos de pressão reforçados por uma única camada de fibra com diferentes espaçamentos. Pontos de pressão máxima da estrutura sem reforço e com duas camadas de fibra de carbono T300 são mostrados.

A maior resistência da estrutura em casca metálica reforçada por fibra de carbono T300 em camada única foi obtida para um espaçamento de 0,7 mm. Isto ocorreu devido a um maior volume de fibra que foi empregado para reforçar a estrutura na direção circunferencial (direção de máxima sollicitação em estruturas cilíndricas).<sup>(5)</sup> Observa-se a delaminação entre a fibra e a casca metálica.

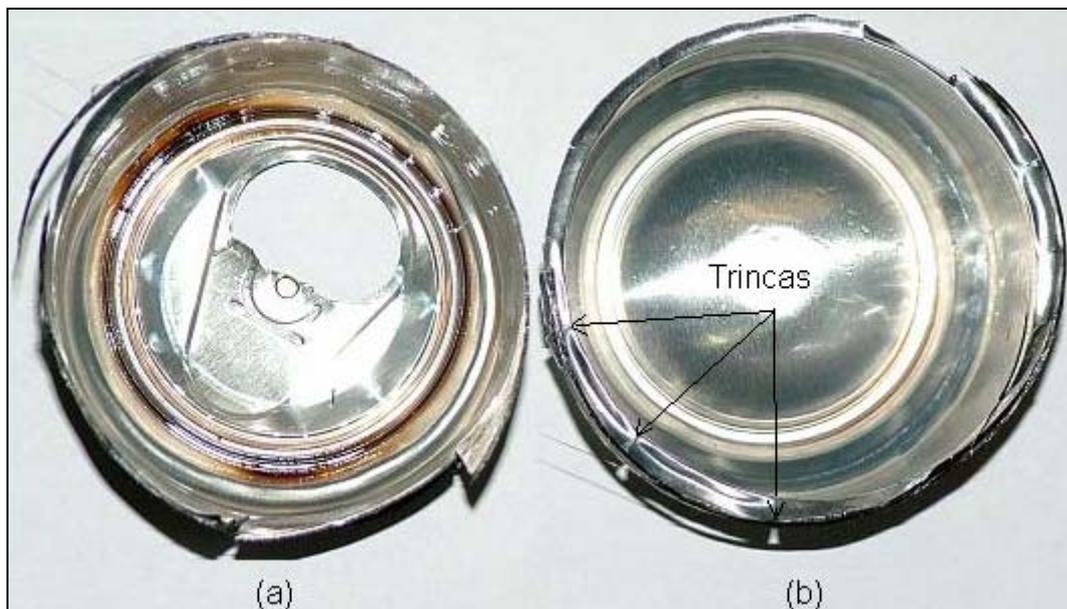
A Figura 8a ilustra a parte do vaso que apresentou uma superfície lisa típica de uma fratura frágil. Por outro lado, a Figura 8b mostra que a falha ocorreu com o dobramento da estrutura em casca formando um flange com geração de trincas espalhadas ao longo dessa superfície. Estas trincas foram causadas devido a pouca plasticidade da casca metálica. Lima Filho et al.<sup>(5)</sup> constataram que as deformações longitudinais e transversais são aproximadamente iguais, para este tipo de estrutura reforçada, o que explica este tipo de fratura.

**Figura 8.** Superfície de fratura da parede da casca metálica lisa (a); e formação de flange com trincas na direção radial (b).
