CAPACITAÇÃO MINA, FERROVIA E PORTO PARA REDUÇÃO DOS IMPACTOS DE MANUSEIO DE MINÉRIO DE FERRO NO SISTEMA DE DESCARGA DO PORTO DE PONTA DA MADEIRA¹

ENHANCING MINE, RAILROAD AND PORT TO REDUCE IRON ORE HANDLING IMPACTS IN THE DISCHARGE SYSTEM OF PONTA DA MADEIRA PORT

¹ Contribuição técnica ao 6th International Congress on the Science and Technology of Ironmaking – ICSTI, 42^o Seminário de Redução de Minério de Ferro e Matérias-primas e 13^o Seminário Brasileiro de Minério de Ferro, 14 a 18 de outubro de 2012, Rio de Janeiro, RJ, Brasil.

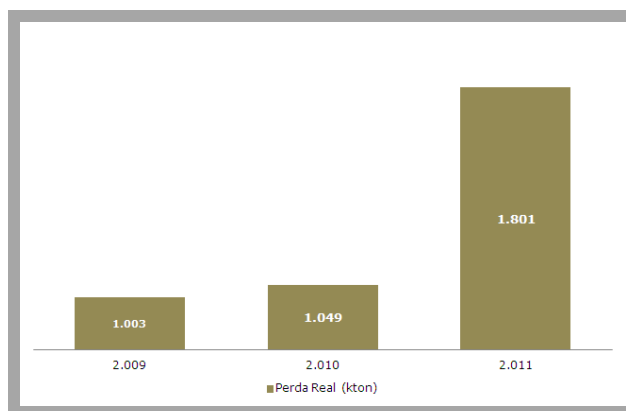
Abaixo vemos a perda real, em mil toneladas, gerada pelos impactos de manuseio, que vem se intensificando com o passar dos anos.

Figura 1 – Perda real devido problemas de manuseio na descarga.

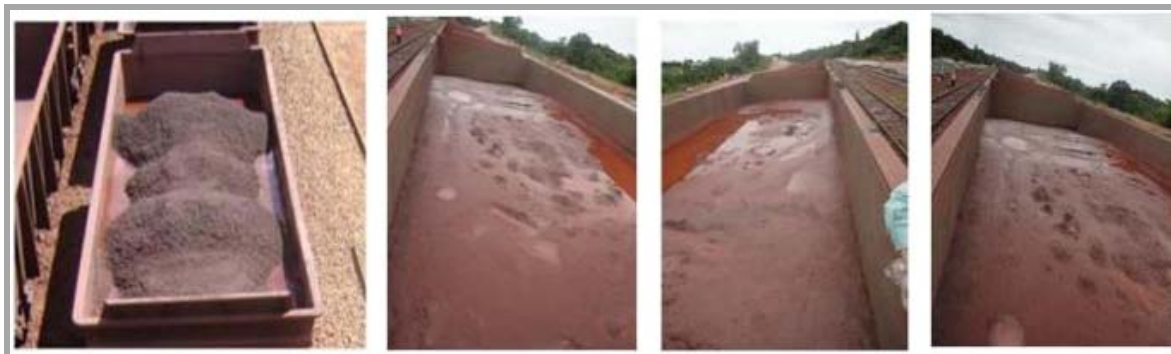
É a ocorrência de água superficial aparente (*free water*) nos vagões carregados, na chegada dos mesmos ao porto. Esta água aparente não pode ser “jogada” dentro do sistema de descarga, pois potencializa as falhas e reduz vida útil dos equipamentos e seus componentes, assim, esta água aparente precisa ser drenada, e o impacto corresponde ao tempo em que os viradores ficam ociosos aguardando a retirada desta água livre dos vagões. A Figura 2 ilustra a falha descrita:

Figura 2 – Vagões com Água Livre.

A ocorrência de água livre pode ser causada por diversos fatores e suas interações, tais como, excesso de partículas finas que dificulta a percolação da água pelo minério, injeção de minério direto da usina (maior umidade), baixo tempo de residência, ineficiência do sistema de drenagem dos vagões, posição dos vagões na composição, a adição de água da chuva, entre outros.

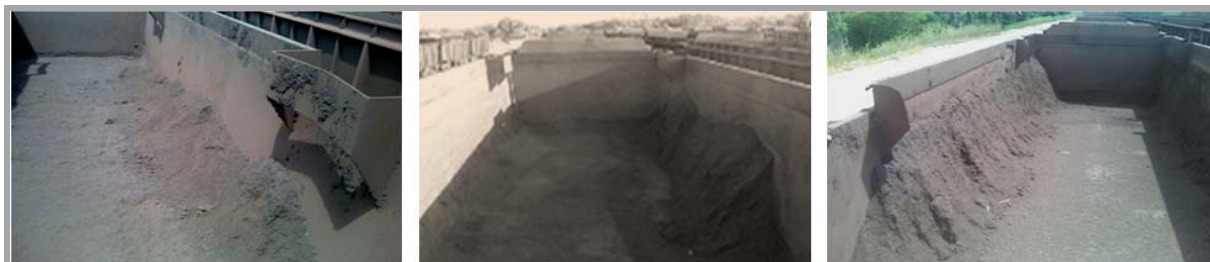
É a sobra de minério aderido à parte interna do vagão (fundo e/ou laterais), obrigando a realização de mais giros nos viradores de vagões (VV's) e/ou acomodação/nivelamento do material no vagão. A Figura 3 ilustra a ocorrência recheio nos vagões de minério de ferro.

Figura 3 – Vagões com Recheio

Se após várias tentativas de redescarga, ainda há minério dentro dos vagões, o mesmo precisa ser nivelado dentro do vagão, para eliminar a carga excêntrica, pois esta coloca em risco a segurança durante o transporte, podendo acarretar em descarrilamento e/ou tombamento dos vagões vazios ao longo da ferrovia.

A ocorrência de recheio nos vagões pode ser relacionada a fatores como: alto teor de manganês do minério, injeção de finos no pré-carregamento, chuva durante o carregamento do trem, compactação do minério dentro do vagão, falta de revestimento dos vagões com material antiaderente, entre outras.

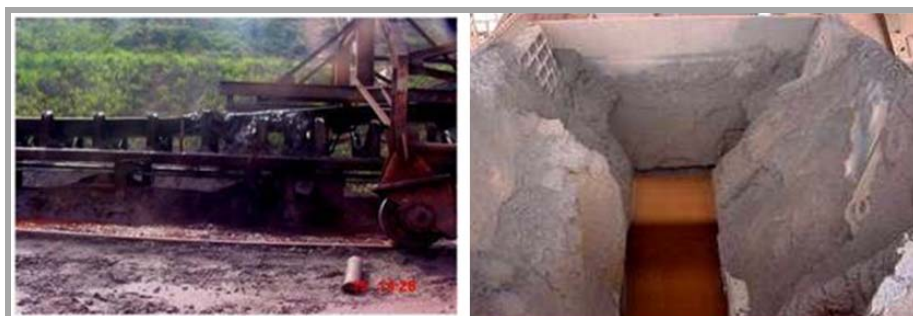
transportadores, empilhadeiras e recuperadoras. As Figuras 4 ilustram possíveis causas de paralisações das rotas de descarga.

Figura 4 – Paralisação das rotas por transbordo de material e entupimento de chute.

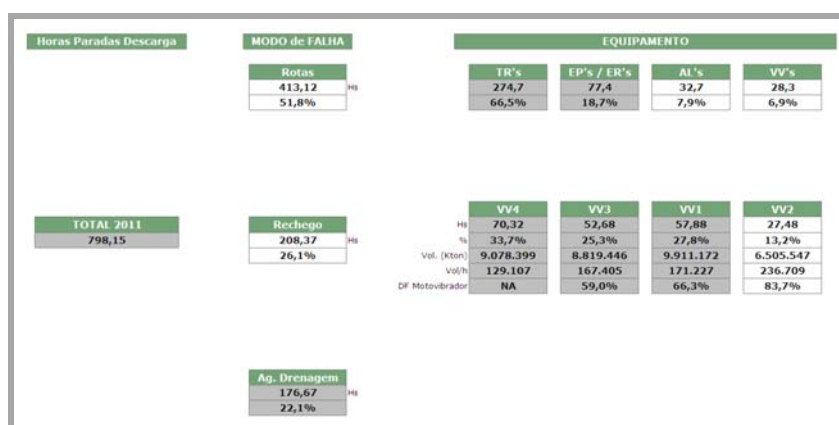
Os estudos foram conduzidos através da metodologia Seis Sigma, tendo como base o período chuvoso de 2011 (Jan-Mai), onde todos os impactos de manuseio foram desdobrados, analisados e traçadas ações mitigadoras para corrigir os problemas identificados. Abaixo o desdobramento dos impactos no período chuvoso de 2011.

Figura 5 – Desdobramento dos impactos de manuseio em 2011

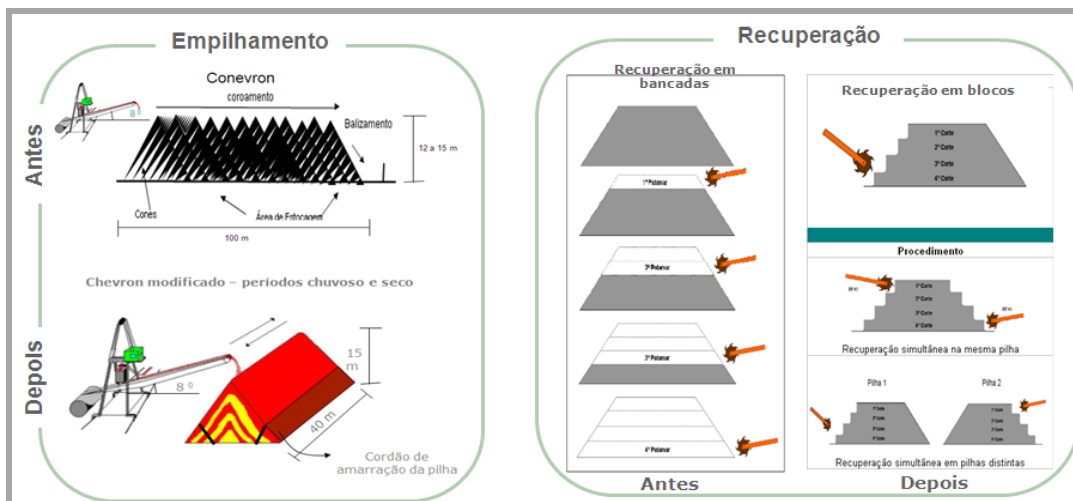
- **Métodos de Estocagem e Recuperação:** a alteração no método de formação das pilhas de Conevron (coneshell) para Chevron, a partir de Jun/2011, visou melhorar a estabilidade das pilhas e reduzir a absorção de água de chuva. Segundo Chaves⁽¹⁾, “trata-se do método básico de empilhamento, satisfatório em termos de homogeneização e mais barato, além de permitir a correção da qualidade da pilha mais facilmente que os demais métodos. A desvantagem é a segregação granulométrica”. Já a alteração no método de recuperação das pilhas de bancadas para blocos, visando o equilíbrio das características físico-químicas do produto dentro do lote expedido, e tendo como foco principal equilíbrio da umidade do material nos vagões. A figura abaixo ilustra as alterações nos métodos de empilhamento e recuperação em Carajás.

Figura 7 – Métodos de empilhamento e estocagem.

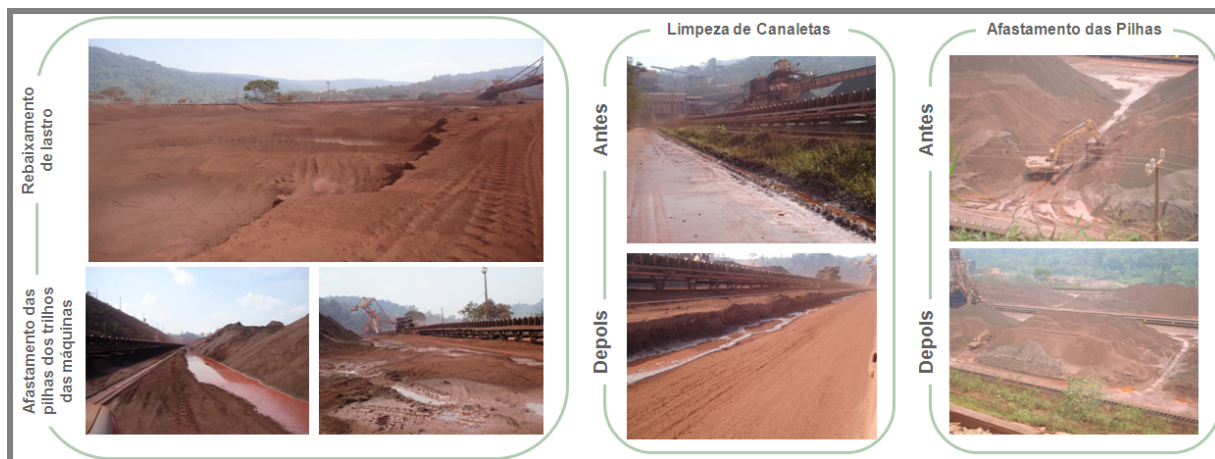
Devido ao grau de complexidade e o alto tempo necessário para se reestabelecer um sistema de drenagem de fundo de pátio, focou-se em atuar no rebaixamento de lastro e buscar a maximização da atuação da drenagem superficial, com maquinário dedicado 24h/dia, trabalhando em limpeza de canaletas, afastamento das pilhas dos trilhos das máquinas e afastamento das bases das pilhas, como mostrado abaixo:

Figura 9 – Melhorias na drenagem superficial dos pátios.

As ações de maximização da drenagem superficial dos pátios aliada ao método correto de empilhamento e recuperação das pilhas, e o plano de lavra, auxiliaram no manuseio do minério durante o período chuvoso.

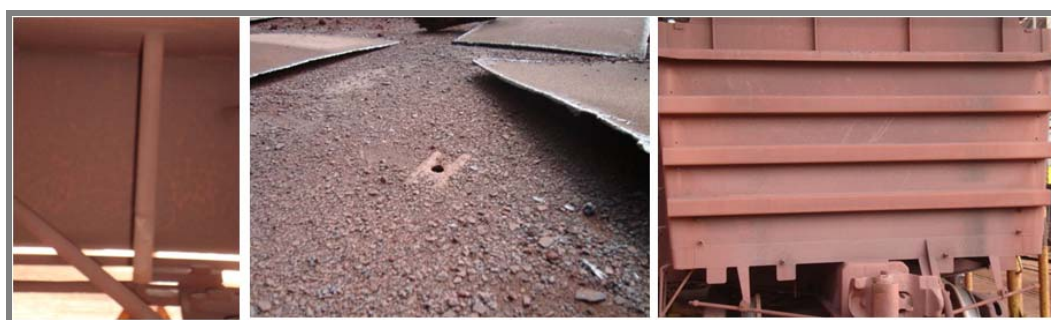
- Melhoria no sistema de drenagem dos vagões (Ferrovia): para isto investiu-se em padronização e intensificação da limpeza preventiva dos drenos. O sistema de drenagem dos vagões da Estrada de Ferro Carajás (EFC), era formado por drenos tubulares instalados no assoalho e nas cabeceiras dos vagões. Este tipo de dreno apresentou desvantagens significativas, tais como, baixa vazão; rápido entupimento do dreno, causado pela colmatação do minério no dreno, e até mesmo partículas com maior granulometria, gerando necessidade de limpeza com menor periodicidade; dificuldade na limpeza, em função da localização e da pequena área de saída do dreno, dificultando a entrada de qualquer dispositivo para limpeza; e o processo de corrosão do tubo, diminuindo o tamanho do mesmo e culminando na queda do dreno;

Além das desvantagens citadas acima, este sistema apresenta problemas de contaminação do lastro da via e vazão menor em comparação com outros sistemas já testados em outras ferrovias. Abaixo vemos o sistema de drenos tubulares.

Figura 10 – Sistema de drenos tubulares em vagões

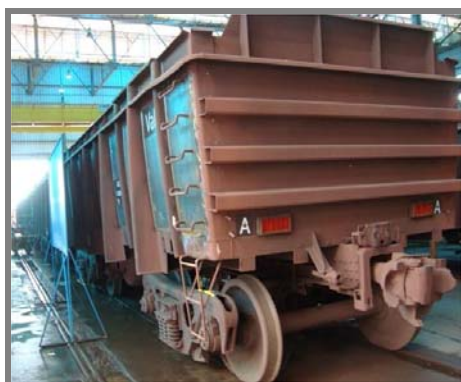
Para os drens nas cabeceiras dos vagões, que tem como principal função auxiliar os drens de assoalho no escoamento da água do minério, a configuração inicial adotada tinham 02 drens localizados na parte inferior de cada cabeceira do vagão, como mostra a Figura 13. Contudo, estes drens na parte inferior da cabeceira do vagão não apresentaram resultados expressivos, pois a vibração durante o transporte entre mina e porto (895 km), faz com que o minério se compacte não permitindo que a água percole em direção ao dreno, anulando atuação do mesmo.

Figura 13 – Locais de Instalação dos drens de poliuretano na cabeceira dos vagões.

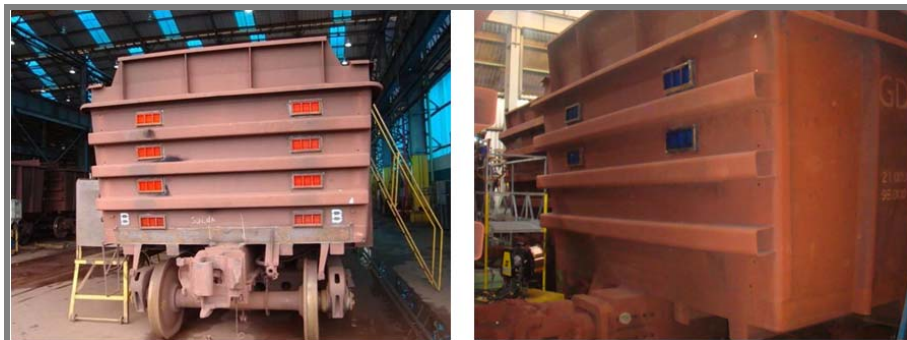
Para maximizar a atuação dos drenos de cabeceiras, foram construídos vagões protótipos com oito e quatro drenos por cabeceira, priorizando a localização dos mesmos na parte superior, e eliminando assim, o problema de compactação do minério no fundo vagão. Estes protótipos foram colocados em teste durante um período pré-determinado, no qual foram avaliadas as ocorrências de água livre e possíveis danos à estrutura do vagão. O protótipo com quatro drenos apresentou resultados muito próximos ao protótipo com oito drenos e com custo de implantação 40% menor. Assim adotou-se como padrão para a EFC, o sistema de drenagem com quatro drenos na parte superior de cada cabeceira e quatro drenos no fundo do vagão, totalizando doze drenos de poliuretano por vagão.

Figura 14 – Vagões protótipos com drenos superiores nas cabeceiras.

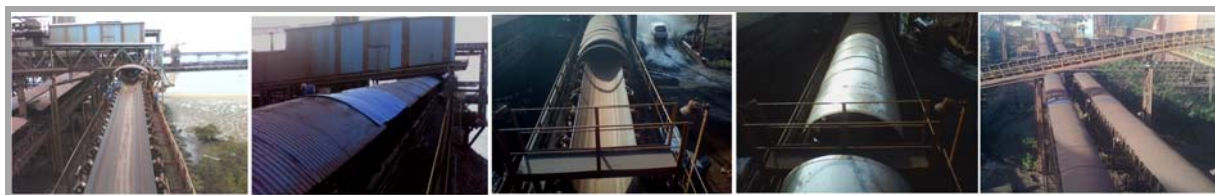
Para a cobertura dos transportadores, foi realizada inspeção em campo avaliando a condição da cobertura dos mesmos. Os que estivessem sem cobertura ou com a cobertura danificada foram mapeados para regularização. Uma equipe foi dedicada para fazer a regularização antes do período chuvoso de 2012 e todos 35 pontos identificados com foram 100% cobertos. As fotos abaixo mostram alguns transportadores que tiveram revitalização em suas coberturas.

Figura 15 – Coberturas de transportadores

- Adição de água no percurso da descarga (Porto): para eliminar a adição de água da chuva entre virador de vagão e pátio de estocagem, duas frentes de trabalhos foram estabelecidas: cobertura dos transportadores entre virador e pátio de estocagem; paralisação da operação durante chuvas intensas e que após o término das chuvas, deve-se rodar o sistema “a vazio” para retirar a água de chuva acumulada, antes de rodar com carga.

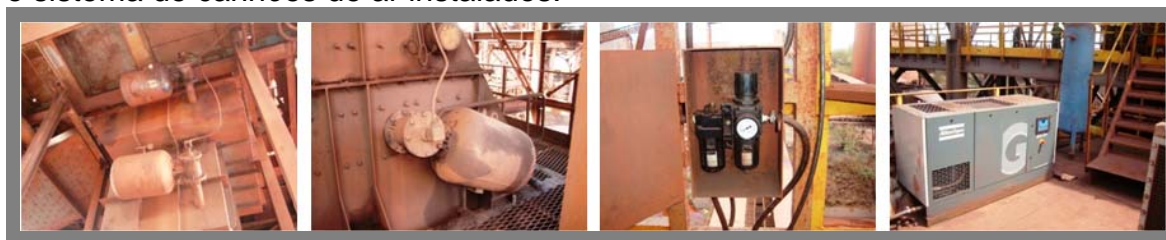
- Sistemas de canhões de ar (Porto): instalado para auxiliar pontualmente na transferência de minério de uma etapa para outra. A atuação dos canhões minimiza o acúmulo de material nas paredes dos chutes. A figura abaixo mostra o sistema de canhões de ar instalados:

Figura 17 – Sistema de canhões de ar implantados.

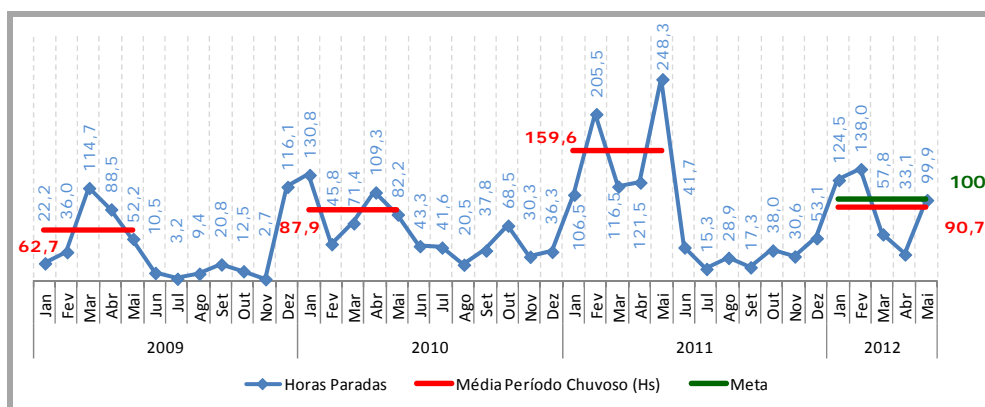
Os resultados do trabalho mostram uma redução de 43,2% nos impactos de manuseio no sistema de descarga do porto de Ponta da Madeira. A redução obtida foi medida no durante o período chuvoso de 2012. A redução média foi de 68,9h por mês, saindo de 159,6hs para 90,7hs/mês de impactos que paralisaram o sistema de descarga, como pode ser visto no gráfico da Figura 18.

Figura 18 – Histórico de impactos de Manuseio.

Além, desta redução na paralisação do sistema de descarga, outros benefícios foram identificados, tais como, redução da perda potencial e real (kton), redução do teor de manganês do sinter feed, aumento no percentual da fração granulométrica maior que +6,3mm e redução dos entupimentos de chutes, entre outros.

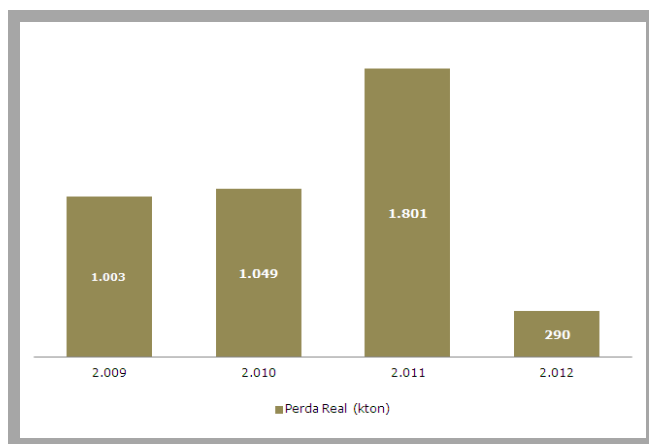
Abaixo, vemos o resultado das perdas na descarga no período chuvoso de 2012, onde a perda real de volume devido impactos de manuseio apresentou uma redução de 84%, ou 1,5 milhões de toneladas.

Figura 19 – Evolução de Perdas: Real x Potencial.
