CILINDROS DE TRABALHO PARA DESBASTE DE TIRAS A QUENTE¹

WORK ROLLS FOR ROUGHING HOT STRIP

¹ *Contribuição técnica ao 50º Seminário de Laminação – Processos e Produtos Laminados e Revestidos, 18 a 21 de novembro de 2013, Ouro Preto, MG, Brasil.*

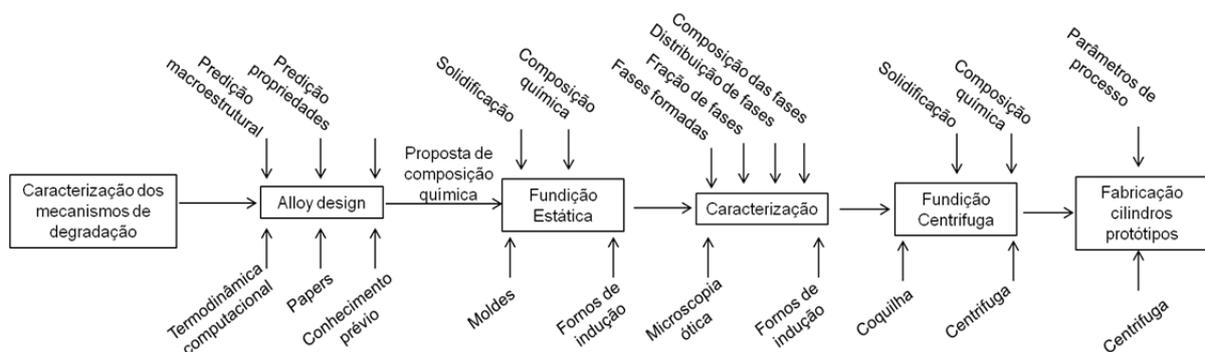
Figura 1- Fluxo de desenvolvimento destacando as principais etapas.

Como descrito em trabalho anterior,⁽¹⁾ todo processo de desenvolvimento passa simplificada pelas seguintes etapas, conforme fluxo apresentado na Figura 1.

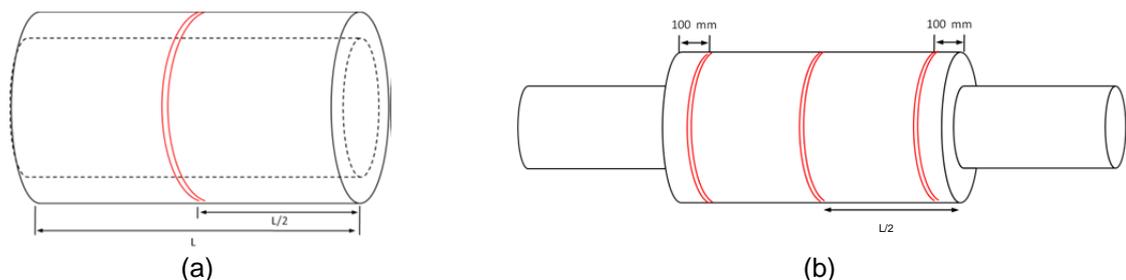
Figura 2- Desenho esquemático evidenciando a posição de retirada de amostras para caracterização metalográfica. (a) posição para retirada de anel no tubo; (b) posição para retirada de discos no cilindro protótipo.

Esses testes iniciaram pela fundição de material da casca apenas, ou seja, produção de tubo. As amostras para caracterização microestrutural foram extraídas de anel retirado do meio do tubo, conforme Figura 2a.

A análise microestrutural do cilindro protótipo foi realizada por meio da extração de três discos: um na borda superior, outro no meio da mesa e o terceiro na borda inferior, conforme esquema apresentado na Figura 2b.

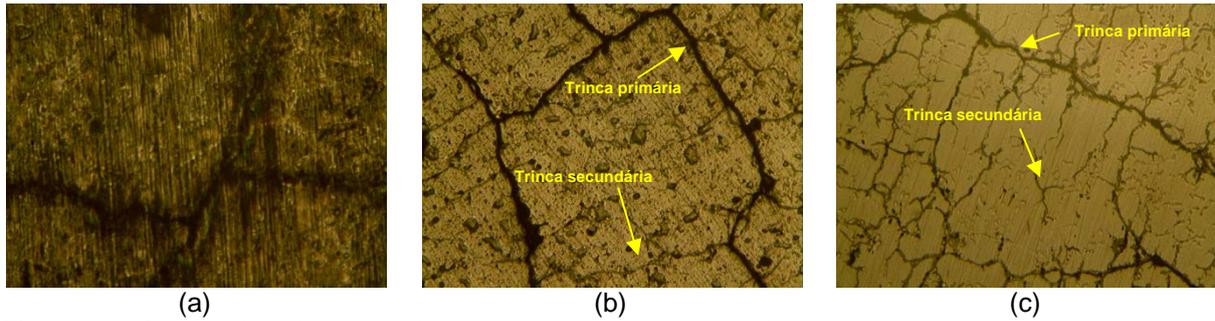
Figura 2- Caracterização dos principais mecanismos que afetam o desempenho deste tipo de cilindro. (a) superfície sem preparação; (b) superfície após primeiro polimento; (c) superfície após segundo polimento.

Na Figura 3 é possível observar a caracterização realizada na superfície de um cilindro de desgaste após o uso.

Com base na Figura 3 é possível observar que o *alloy design* deve ser focado basicamente em duas características principais, são elas:

1. Resistência à oxidação, cuja necessidade foi evidenciada pela intensa formação de óxidos superficiais(Figura 3a);
2. Resistência à fadiga térmica, cuja necessidade foi evidenciada pela presença de uma intensa malha de trincas térmicas primárias e secundárias (Figuras 3b e 3c).

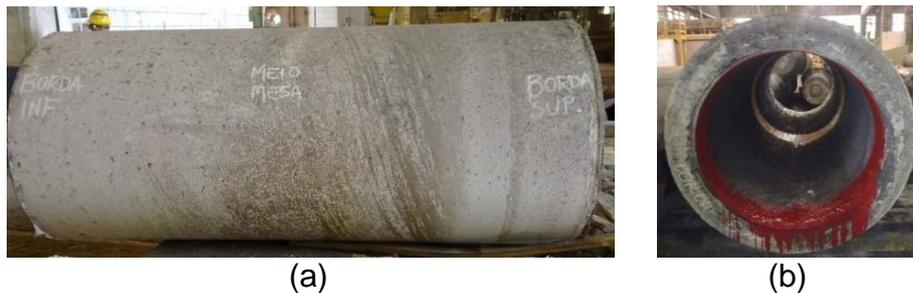
Figura 3- Tubo de aço rápido fundido na centrifuga vertical com diâmetro de 960 mm e 2200 mm de comprimento. (a) vista lateral; (b) vista frontal.

Na Figura 4 é possível observar o produto obtido após a centrifugação do tubo de casca.

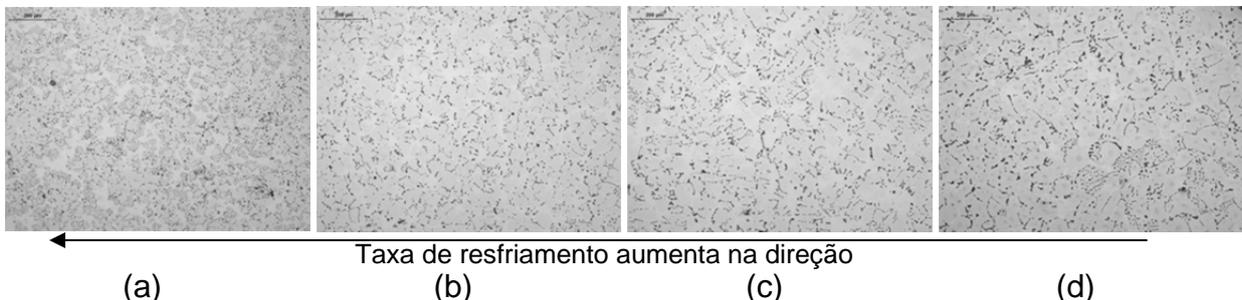
Figura 4- Microestrutura do tubo de casca em função da profundidade. (a) superfície; (b) 20 mm em relação a superfície; (c) 40 mm em relação a superfície; (d) 60 mm em relação a superfície. 100x - Ataque Eletrolítico.

Por meio da extração de um anel do centro do comprimento do tubo, foi possível avaliar a microestrutura ao longo da espessura de casca, conforme pode ser observado na Figura 5.

As diferenças de tamanho de células presentes na Figura 5 podem ser explicadas pela distância da superfície interna da coquilha, ou seja, quanto mais

próximo desta superfície, maior é a taxa de resfriamento e, em consequência, maior o refino microestrutural. Portanto, pode-se inferir que a taxa de resfriamento aumenta da Figura 5d para a Figura 5a. É importante destacar a homogeneidade na distribuição de carbonetos ao longo da espessura da casca. Foi possível verificar ausência de regiões com aglomeração de carbonetos em toda espessura do tubo.

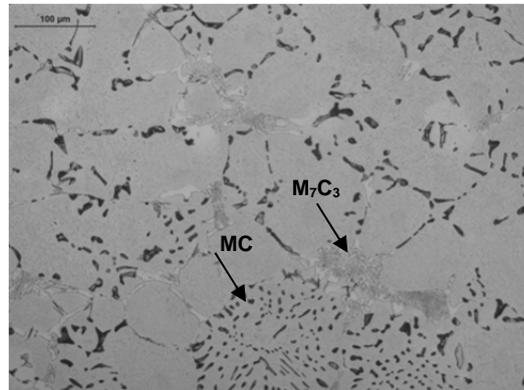
Figura 5- Microestrutura do tubo de casca, mostrando a presença de carbonetos MC e M_7C_3 . 200x - Ataque Eletrolítico.

Na Figura 6 observam-se a presença de carbonetos eutéticos do tipo MC, ricos em vanádio e M_7C_3 , ricos em cromo.

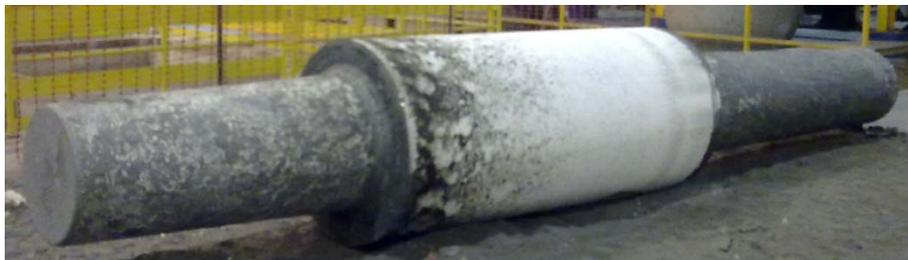
Figura 6- Cilindro rougher de aço rápido fundido na centrifuga vertical com mesa de diâmetro 960 mm e 2200 mm de comprimento.

Os resultados obtidos após a caracterização do tubo de casca confirmaram que as características microestruturais estão de acordo com a estrutura objetivada, possibilitando assim a fundição de um cilindro protótipo, que pode ser observado na Figura 7.

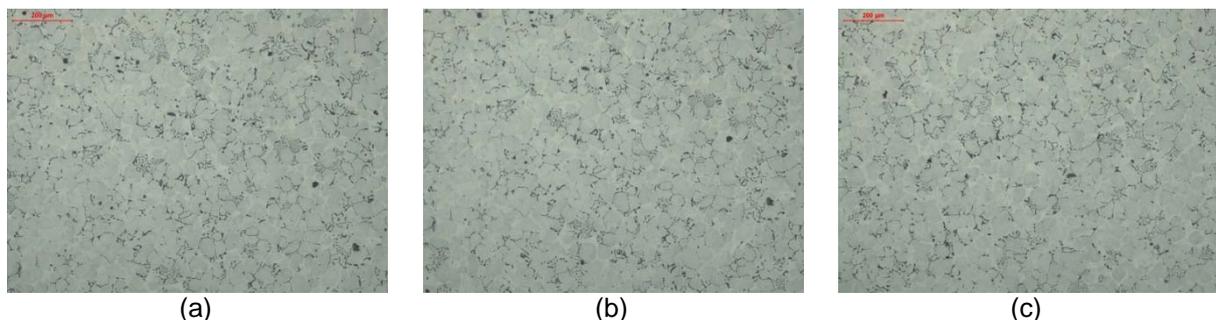
Figura 7- Microestrutura da casca do cilindro, a 30 mm da superfície. (a) borda superior; (b) meio da mesa; (c) borda inferior. 100x - Ataque Eletrolítico.

Na Figura 8 é possível observar a caracterização microestrutural realizada nos discos extraídos da mesa do protótipo conforme apresentado na Figura 2b.

Analogamente ao apresentado na Figura 6, a microestrutura do cilindro (Figura 8) é composta de carbonetos eutéticos do tipo MC rico em vanádio e M_7C_3 rico em cromo; é possível observar também a homogeneidade microestrutural em função da posição dos discos.

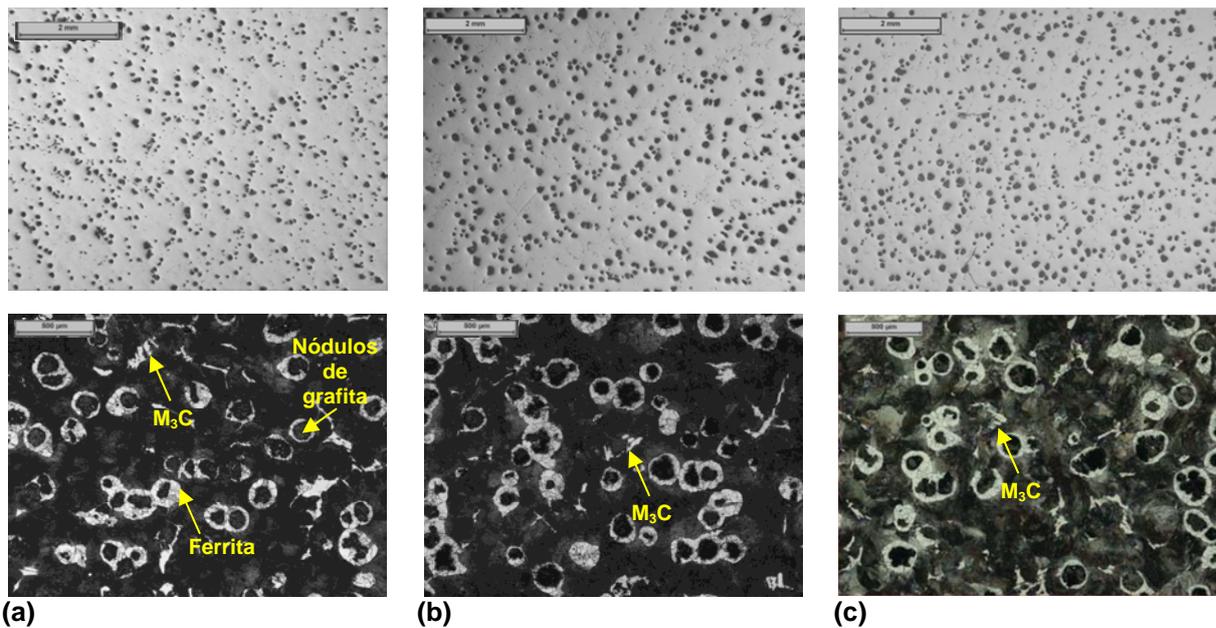
Figura 8- Microestrutura do núcleo do cilindro, amostras extraídas do centro geométrico, (a) borda superior; (b) meio da mesa; (c) borda inferior. Foto superior com 16x sem ataque e foto inferior com 50x após reagente Nital.

Na Figura 9 é possível observar a microestrutura do núcleo do cilindro, após polimento (micrografias superiores) e após ataque metalográfico (micrografias inferiores). Por meio das micrografias após polimento é possível observar a presença de grafitas nodulares homogeneamente dispersas, assim com uma baixa fração volumétrica de carbonetos pode ser observada na micrografia após ataque.
