CORRELAÇÃO ENTRE A MICROESTRUTURA E O DESGASTE ABRASIVO DE LIGAS FERROSAS PARA SOLDA DE REVESTIMENTO DURO PARA USO EM CONDIÇÕES ABRASIVAS SEVERAS ¹

José Britti Bacalhau ², Nelson Guedes de Alcântara ³, Edmilson Otoni Correa ⁴

Palavras-Chave: Soldagem, Desgaste, Revestimento Duro.

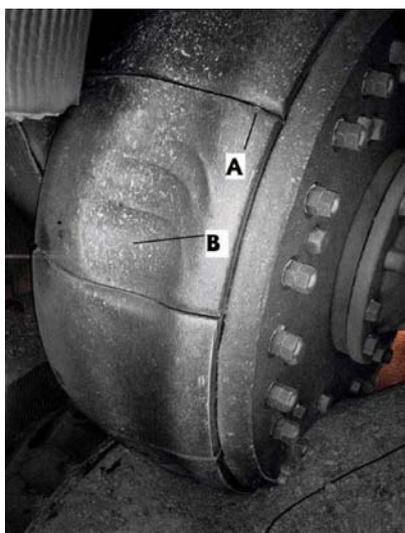
Figura 1. Rolo pulverizador de ferro fundido branco com desgaste brando nas interseções (A) e desgaste mais intenso nas áreas do segmento (B) a espera da solda de revestimento(1).

Em diversos ramos industriais, o desgaste abrasivo é, na maioria das vezes, o principal responsável por danos superficiais em equipamentos (figura 1). Estes danos, ainda que não catastróficos, reduzem consideravelmente a eficiência operacional de um equipamento provocando um aumento das perdas de energia, do consumo de óleo e das taxas de substituição e/ou recuperação de componentes.

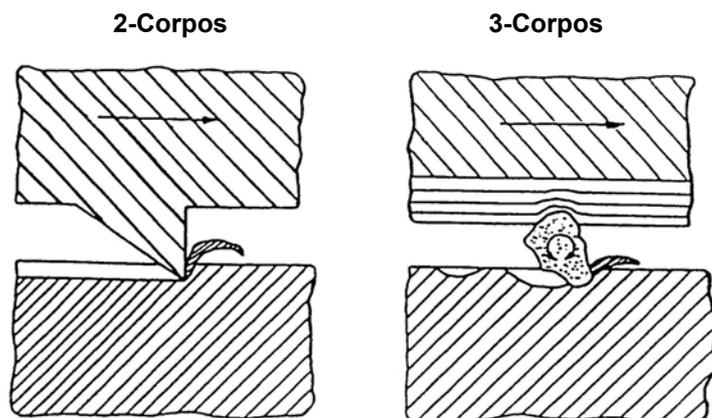
Figura 2. Representação esquemática de desgaste a 2 e 3- corpos (2).

De um modo geral, “desgaste” pode ser definido como a perda progressiva de material da superfície de um corpo, provocada pelo movimento relativo desta superfície em relação a uma ou várias outras substâncias em contato. Dentre os tipos de desgaste existentes o desgaste abrasivo pode ser definido como o desgaste que ocorre quando partículas duras angulares ou asperidades duras penetram na superfície do metal ou substrato, em relação à qual estão em movimento e, subseqüentemente, remove metal na forma de lascas alongadas. O desgaste abrasivo é tipicamente classificado de acordo com o tipo de contato e com o ambiente de contato. Os tipos de contato incluem desgaste de “2-corpos” e “3-corpos” (figura 2).

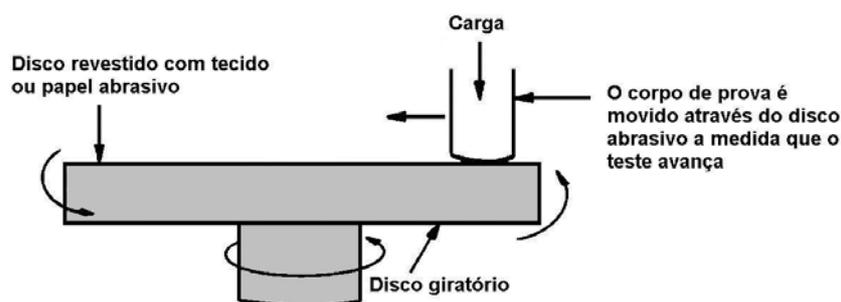
Figura 3. Representação esquemática de um equipamento de ensaio de abrasão a alta tensão tipo pino sobre disco (3).

O ensaio de pino sobre disco é o mais usado para testes de abrasão à alta tensão (3). Um pino feito da liga a ser ensaiada é friccionado contra uma roda abrasiva (Figura 3). A carga aplicada ao pino determina o grau de abrasão a altas tensões.

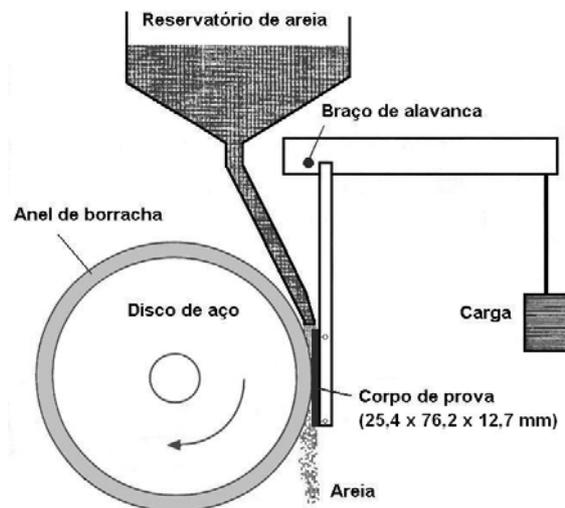
Figura 4. Esquema simplificado do equipamento para ensaio de desgaste abrasivo à baixa tensão descrito na norma ASTM G65 (5).

Já para abrasão à baixa tensão, o ensaio roda de borracha (figura 4) é o mais largamente usado para classificar materiais presentes em equipamentos como: ferramentas para agricultura, mesas e rolos de moinhos e equipamentos de construção (3). Este teste tem seu procedimento estabelecido pela norma ASTM G65-00 e consiste em riscar um corpo de prova retangular com areia de tamanho de grão e composição controlados.

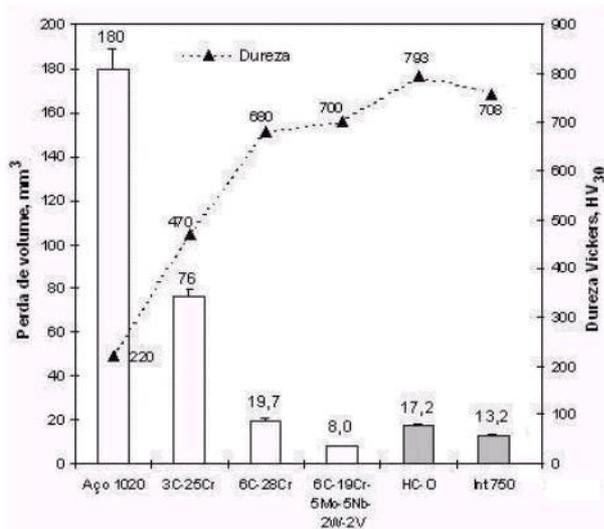
Figura 5. Resultados de teste de abrasão em Roda de borracha.

As figuras 5 e 6 fornecem os resultados de desgaste das ligas em baixa tensão e alta tensão.

Pode ser visto que a liga Integra 750 apresentou uma resistência ao desgaste à baixa tensão bem superior ao da liga HCO. Nota-se também pela figura 6 que, em altas tensões, o desempenho é bem próximo do desempenho da liga convencional HCO.

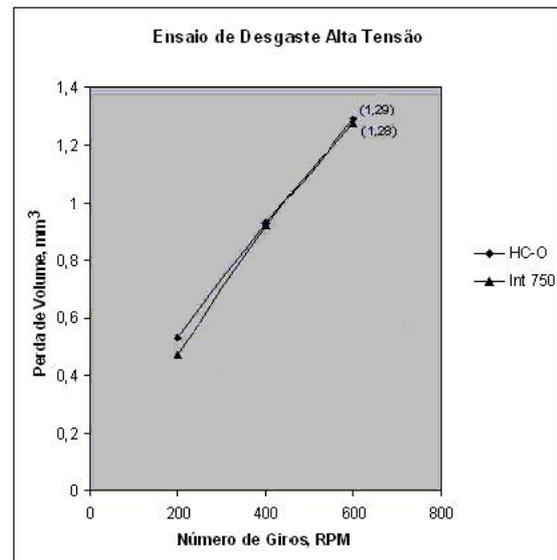
Figura 6. Resultados do teste de desgaste Pino sobre Lixa.

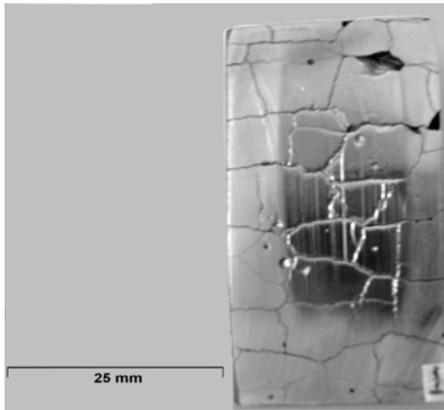
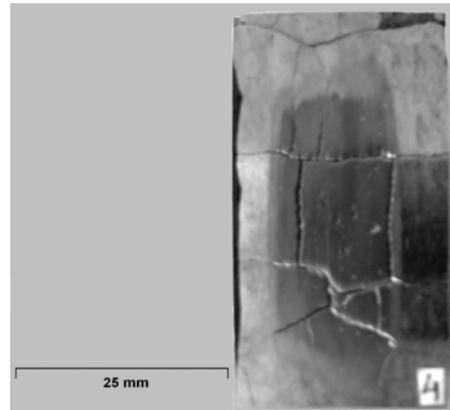
(a) Liga HC-O

(b) Liga Integra 750

Figura 7. Corpos de prova de desgaste mostrando as trincas de alívio de tensão.

Apesar da maior dureza, a liga hipereutética HCO (Fe-Cr-C) com aproximadamente 25% de Cr, essa apresentou a menor resistência ao desgaste. Isto pode ser atribuído à fratura (microtrincamento) e arrancamento de partículas (figura 7a). Alguns autores (8,9) identificaram outros mecanismos de desgaste que podem atuar na degradação microestrutural destas ligas tais como formação de pites e a ação de sulcamento pelos próprios fragmentos das partículas que se soltam.

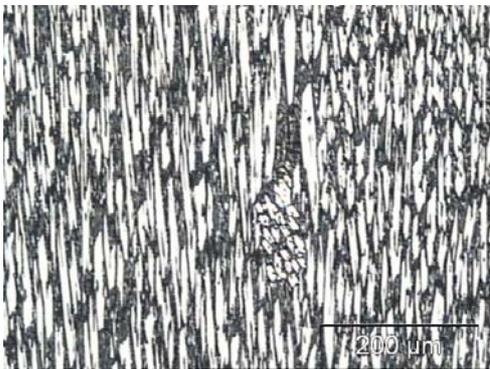
Figura 8 (a). Micrografia ótica da secção transversal da liga HC-O mostrando carbonetos M_7C_3 largos (fase clara) numa matriz eutética (fase escura)

As figuras 8(a) e (b) são micrografias obtidas por microscopia ótica da liga de revestimento duro HC-O (camadas superiores). Como pode ser visto, a microestrutura resultante da liga é formada por grandes carbonetos M_7C_3 primários, na sua maioria na

forma de agulhas (que podem medir acima de 400 μm no comprimento) e algumas partículas hexagonais agrupadas regularmente (veja figura 8a). A fase matriz consiste numa mistura eutética de finos carbonetos M_7C_3 e austenita retida. Apesar do fato de que a microestrutura de equilíbrio abaixo de 700 °C devesse ser uma mistura de ferrita e uma grande fração volumétrica de M_7C_3 , esta microestrutura metaestável está presente na temperatura ambiente devido às altas taxas de resfriamento do processo de soldagem.

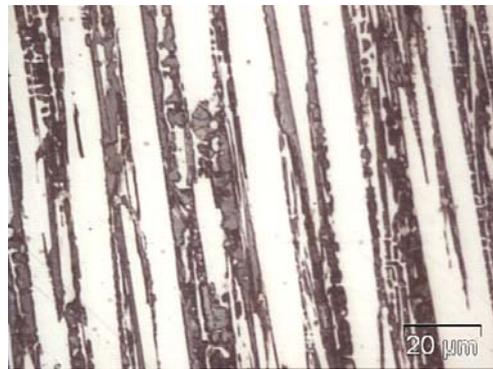
Figura 8 (b). Mesma secção anterior em aumento maior. Pode-se notar claramente a presença das fases γ e M_7C_3 no eutético.

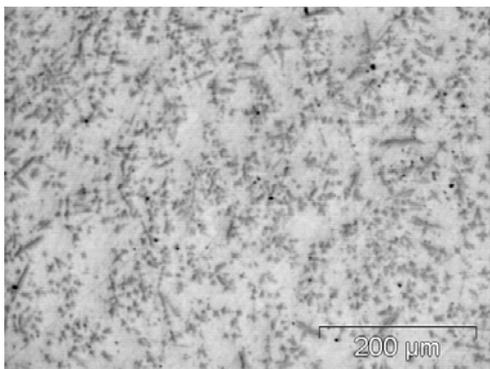
Figura 9. Micrografia ótica da superfície polida da liga Integra 750. Note partículas distribuídas aleatoriamente pela matriz

A avaliação microestrutural da superfície polida da liga Integra 750 por microscopia ótica revelou a presença de partículas distribuídas aleatoriamente na matriz na forma de pequenas dendritas e de partículas bem finas mais arredondadas (veja figura 9). A fim de se ter uma avaliação microestrutural mais minuciosa destas partículas foi feita também uma observação desta mesma superfície polida utilizando microscopia eletrônica. A micrografia é mostrada na figura 10. A imagem revelou a presença de três fases: uma fase clara denominada A na figura, a qual é enriquecida com um ou mais elementos de número atômico alto; uma fase mais fina cinza escura, denominada B na figura e a fase matriz C cinza claro.

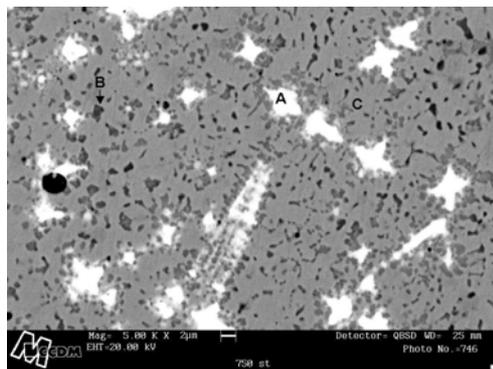
Figura 10. Micrografia eletrônica da superfície polida da liga Integra 750 mostrando três fases distintas.

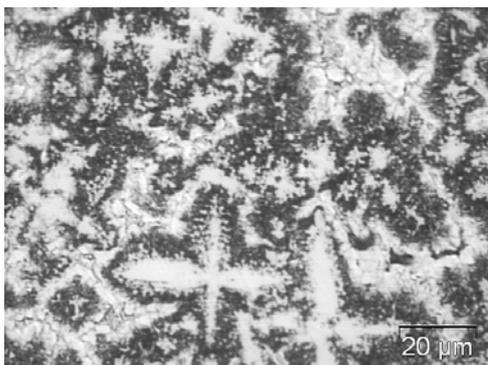
Figura 11. Micrografia ótica da liga Integra 750 após o ataque. Presença de ilhas de uma fase eutética.

Após o ataque, a característica mais importante observada na liga Integra 750 é a presença de ilhas de uma fase eutética distribuídas na matriz. Esta fase pode ser vista na micrografia ótica mostrada na figura 11 e, mais claramente, nas micrografias obtidas por MEV apresentadas na figura 12 (fase denominada D) e na figura 13.

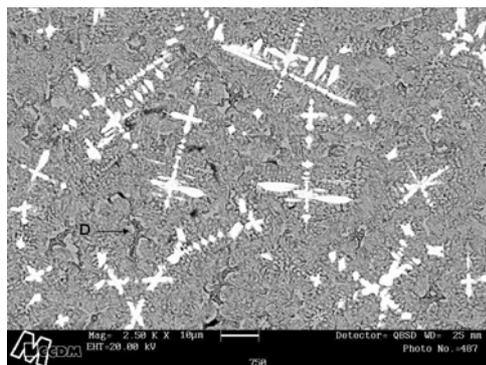
Figura 12. Micrografia eletrônica mostrando a presença da Fase D na matriz.

Fase D - Esta fase contém uma grande quantidade de cromo (~50%) e ferro (~36%) sugerindo a presença de carbonetos M_7C_3 . Novamente, pode-se notar a presença de vanádio nesta fase.

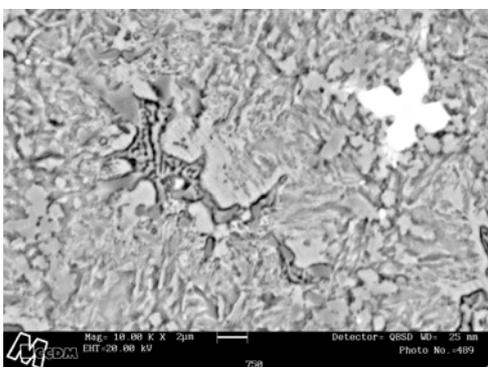
Figura 13. Micrografia eletrônica mostrando a fase D em detalhe.

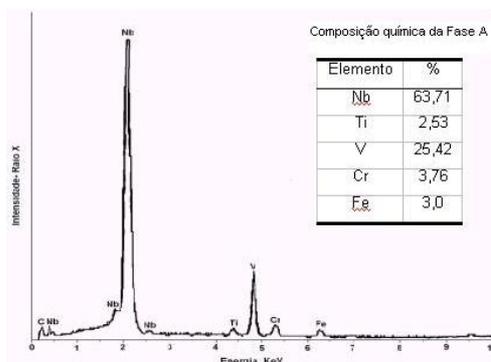
Figura 14 - Curva EDS obtido para a fase A e tabela de composição química da mesma, ignorando o teor de carbono.

As fases indicadas nas micrografias de A–D foram determinadas graças à ferramenta de microanálises EDS do microscópio eletrônico de varedura, a figura 14 mostra o pico de fluorescência (EDS) do elemento predominante na fase A, apesar de não ser mostrado os gráficos das outras fases o mesmo procedimento foi realizado, e os seguintes resultados foram obtidos:

Fase A - Carbonetos NbC, com quantidade considerável de vanádio dissolvido nessas partículas, além de traços de cromo, ferro e titânio.
