DESENVOLVIMENTO CONTÍNUO DA ACIARIA 1 DA USIMINAS ATRAVÉS DA TECNOLOGIA SLAGLESS CLEAN UP® *

CONTINUOUS DEVELOPMENTS OF USIMINAS IPATINGA ACIARIA 1 THROUGH SLAGLESS CLEAN UP®

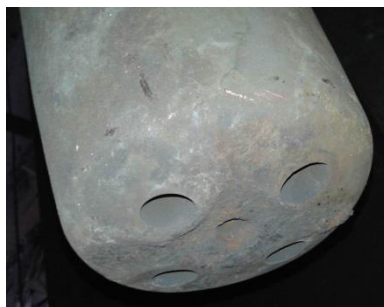
O primeiro teste teve início na data de 28/03/2016. O primeiro cartucho com a tecnologia Slagless Clean Up® foi removido de operação com 190 corridas. Este resultado não foi satisfatório devido o potencial oferecido pela tecnologia.

Figura 2 Condições do bico após saída de operação

Durante os testes, os objetivos almejados pela Usiminas foram alcançados, porém o principal motivo para a remoção do cartucho Slagless Clean Up® foi devido às interrupções de sopro que estavam ocorrendo em virtude do superaquecimento da saia móvel.

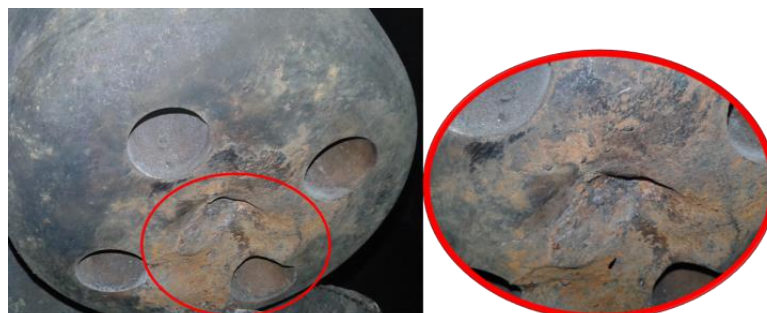
Porém o cartucho Slagless Clean Up® saiu de operação com a vida 71 corridas decorrentes a um furo no bico em função de um rebote de oxigênio na face do bico, como mostra a Figura 5 abaixo.

Figura 5 Bico após rebote de oxigênio

Infelizmente o fracasso do segundo teste se deu em virtude de uma fatalidade, devido ao rebote de oxigênio ser oriundo de descontroles de processo.

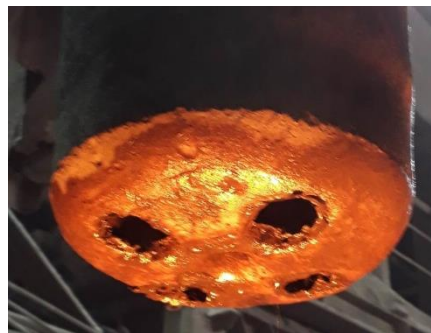
Figura 6 Bico após 1770 corridas

Após longo período de testes com o mesmo cartucho, a tecnologia Slagless Clean Up® foi removida da operação com a vida de 1770 corridas devido ao alto teor de FeO contido na escória. O valor de 1770 corridas foi o maior número de vidas alcançadas por um único cartucho ou bico dentro da Usiminas Aciaria 1.

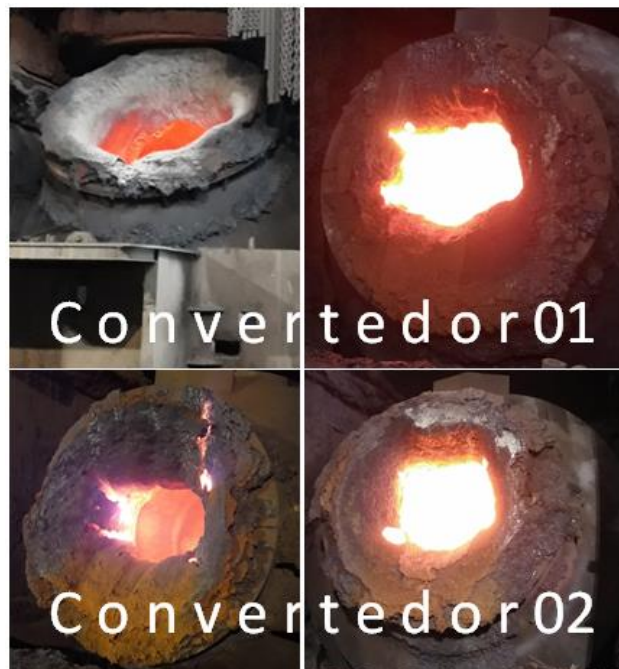
Figura 7 Boca dos convertedores 1 e 2 sem utilização da tecnologia Slagless Clean up®

Os convertedores 01 e 02 apresentados na Figura 7 possuem uma forma irregular dos cascões de boca e cada vez mais ancorados. Os cascões quando são formados internamente na região do cone do conversor (cone superior) tendem a dificultar o carregamento de Gusa líquido e Sucata. O fechamento da boca restringe a passagem da lança e os gases de escape gerados durante o sopro, além também de aumentar os Sloppings.

Quando formado, os cascões internos são de difícil remoção, desta forma para facilitar sua remoção, um corte com oxigênio em forma de cruz é realizado manualmente e em seguida a limpeza mecânica final é realizada. Como consequência, estas operações são consideradas de altíssimos riscos para a segurança operacional e de pessoas, além também de elevado tempo de execução.

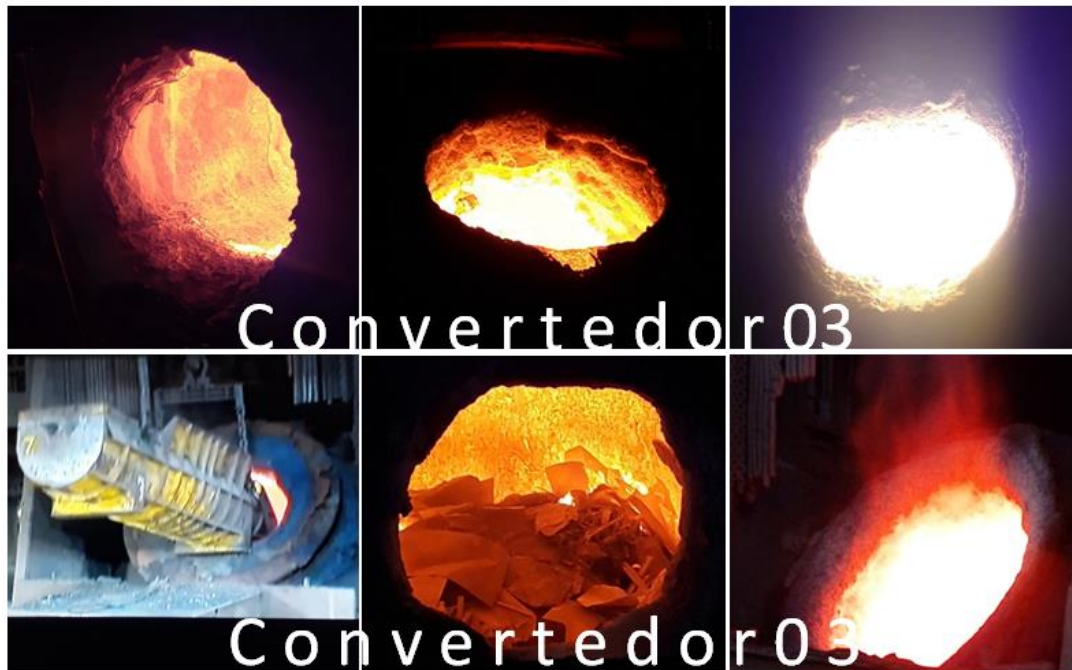
Figura 8 Condição da boca do convertedor 03 com a utilização da Slagless Clean up

No conversor 03, onde a Slagless Clean Up® operou durante todo período de testes, os cascões internos não foram notados, com isso:

- Facilitando a limpeza do anel do segmento;
- Reduzindo o tempo de limpeza do anel de seguimento;
- Reduzindo o tempo de carregamento de Gusa líquido e Sucata;
- Eliminando a ação humana na atividade de corte de cascão da boca com o maçarico de oxigênio.

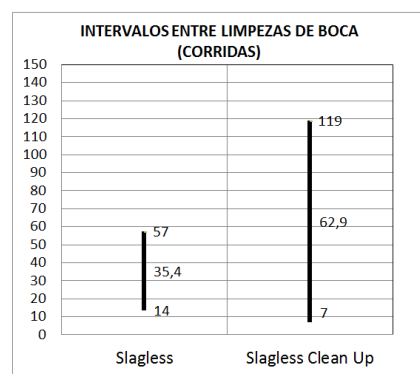
A Figura 12 mostra os intervalos de limpeza da boca entre os convertedores.

Figura 12 Intervalos entre limpezas de boca

Embora a Slagless Clean Up® apresente um maior desvio entre as corridas por limpeza da boca, o valor médio e o limite superior representam respectivamente entre 04 a 08 dias sem a necessidade de paralisar as operações para esse fim. Enquanto com a lança sem a tecnologia Slagless Clean Up®, o intervalo máximo foi inferior a 2,5 dias. Para operações de limpeza de boca, aliada à economia de tempo na realização da atividade, a tecnologia Slagless Clean Up® representa um potencial de aumento de 20 corridas por mês, considerando 15 corridas por dia por conversor considerando um mês com 29 dias produtivos.

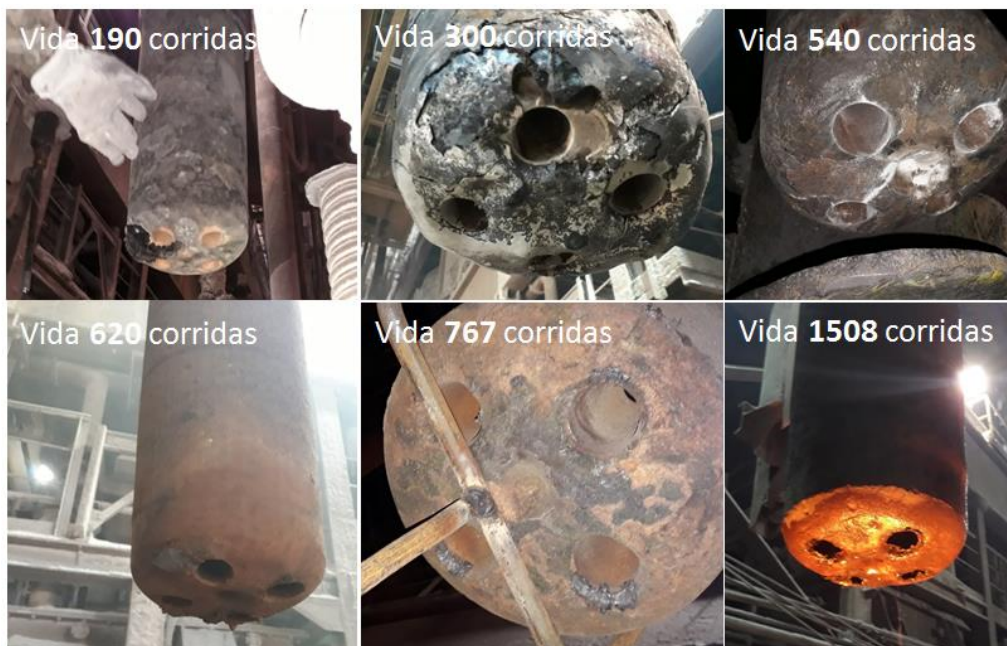
Figura 13 Perfil de desgastes do bico

O bico sofreu desgastes nos lavais ao longo das corridas. Esses desgastes ocorreram em virtude das condições das vazões utilizadas em operação versus as condições de vazões calculadas para operação do cartucho. O corpo do cartucho foi preservado e o módulo de pós-combustão apresentou excelentes condições visuais.

Durante o período de operação, a tecnologia Slagless Clean Up® apresentou um perfil de desgaste no bocal, conforme mostrado na figura 13 abaixo.
