DESENVOLVIMENTO DE CANTONEIRAS A572 PARA ATENDER SOLICITAÇÃO DE MERCADO DE TORRES DE TRANSMISSÃO*

CORNER A572 DEVELOPMENT TO SERVE TRANSMISSION TOWERS MARKET REQUEST

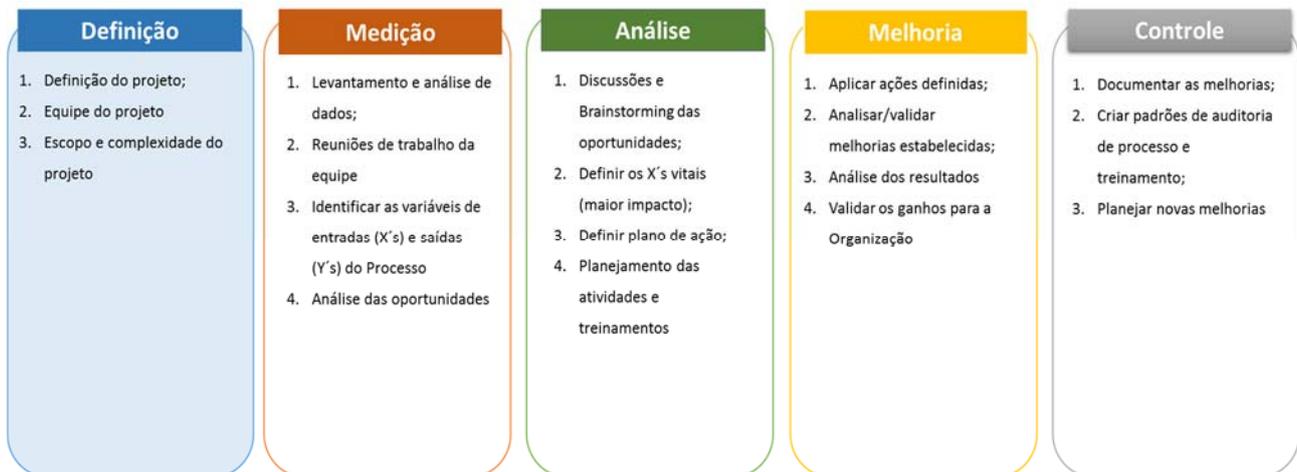
A metodologia utilizada neste projeto foi o DMAIC conforme etapas evidenciadas a seguir:

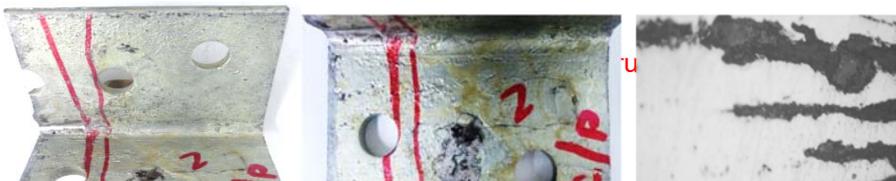
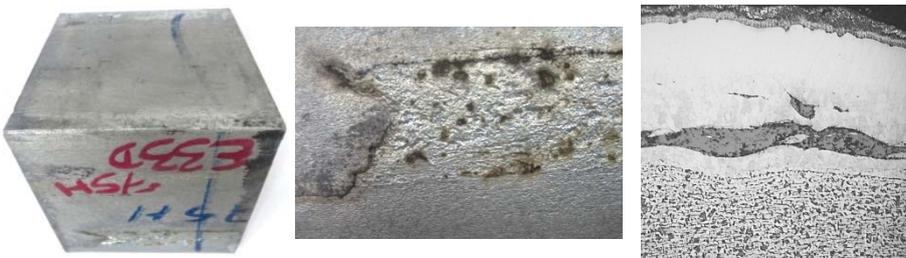
Figura 3 – Análise metalográfica de amostras do produto reclamado

A seguir, são evidenciadas duas reclamações de defeito superficial encontradas pelo cliente em seu processo de fabricação causado por incrustações de escória e metálica, de acordo com análise metalográfica realizada no laboratório de metalografia da Votorantim Siderurgia.

RELATÓRIO METALOGRAFICO Nº 473 -14		
Solicitante - Josiane de Lourdes / Eder Caldeira Responsável - Salvador Mafra Filho Metalógrafos - Giuliane Casali / Gustavo Sena		DATA DE ENTRADA 24/09/2014
		DATA DE EMISSÃO 25/09/2014
ASSUNTO / CLIENTE	Análise RC 201369526]	
PRODUTO / CÓDIGO	CANT 90 X 8 A572 G60/NBR 7007 AR415 12M	6079871
CORRIDA(S)	1000056089	
OBJETIVO	Analisar causa e origens dos defeitos.	
TON. FORNECIDA / RECLAMADA	23,989 t	11,965 t
PARECER		
Com base na amostra recebida a reclamação e procedente, porque foram constatados defeitos originados devido a presença de escória na região do defeito.

RELATÓRIO METALOGRAFICO Nº 472 -14		
Solicitante - Josiane de Lourdes / Eder Marquezeni Responsável - Salvador Mafra Filho Metalógrafo (a) - Giuliane Casali / Gustavo Sena		DATA DE ENTRADA 24/09/2014
		DATA DE EMISSÃO 25/09/2014
ASSUNTO / CLIENTE	Análise da RC 201369481	
PRODUTO / CÓDIGO	CANT 100X10 A572 G50/NBR 7007 AR350 12M	6000236
CORRIDA (S)	2000043524	
OBJETIVO	Analisar causas e origens de defeitos reclamados pela cliente.	
TON. RECEBIDA / TON. RECLAMADA	20,209 t	7,053 t
PARECER		
Com base na amostra recebida a reclamação é procedente, porque foram constatados defeitos superficiais do tipo incrustação metálica originada por resíduos de oxicoarte.

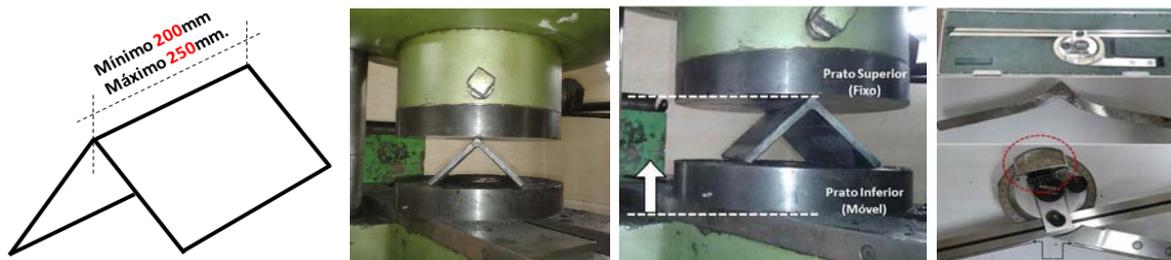
Figura 4 – Teste de achatamento de amostras de cantoneiras

A solicitação do ensaio de achatamento foi realiza-lo por uma prensa hidráulica e uma amostra de 20cm comprimento retirada do produto após laminação. As amostras deveriam ser comprimidas até que se obtivesse um ângulo de 150° de abertura de abas sem surgimento de trincas, conforme a seguir, simulando assim o processo industrial do cliente de abertura de abas.

O teste de achatamento, como proposto pelo cliente, promove a abertura de um trecho da cantoneira chegando-se a um ângulo de abertura entre as abas. O teste é realizado em uma máquina hidráulica, onde uma força compressiva é aplicada no vértice da cantoneira devidamente apoiada em suas abas, ou seja, as abas estão a 45° da superfície da matriz inferior da máquina. Em resposta à força aplicada no seu vértice, surgem duas reações verticais nas extremidades das abas, promovendo um momento de flexão nas seções adjacentes à região de ligação entre as abas – raio interno de adoçamento.

O efeito do atrito é mínimo e o trecho da cantoneira apresenta a abertura de suas abas, ou pelo menos uma delas, provocando um abaixamento de sua aresta central. O fato que em um grande número de vezes apenas uma aba apresenta essa rotação acentuada comprova a condição de instabilidade do material, conforme descrito anteriormente na análise do comportamento após rótula plástica.

Como sofre deformação plástica acentuada, o perfil obtido apresenta rotações elevadas e, em alguns casos, trincas surgem na direção longitudinal, junto ao raio de adoçamento interno da cantoneira.

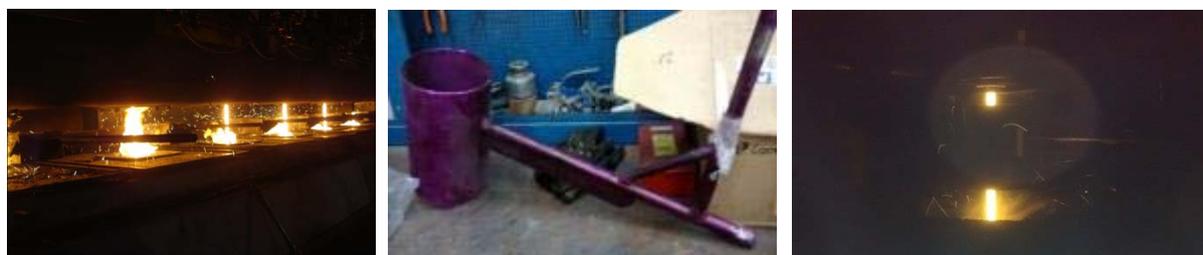
Figura 7 – Sistema de proteção contra reoxidação do aço no lingotamento contínuo

Foi implantado o sistema de selagem por Argônio do jato de aço para protegê-los de reoxidação durante o processo de lingotamento contínuo a fim de reduzir o nível de inclusões - o que pode gerar defeitos no produto laminado. O sistema consistia em uma estrutura chamada “caneco” na qual recebia através de mangueiras injeção de Argônio e formava-se em suas paredes uma cortina protetora no jato de aço desde a válvula do distribuidor ao molde.

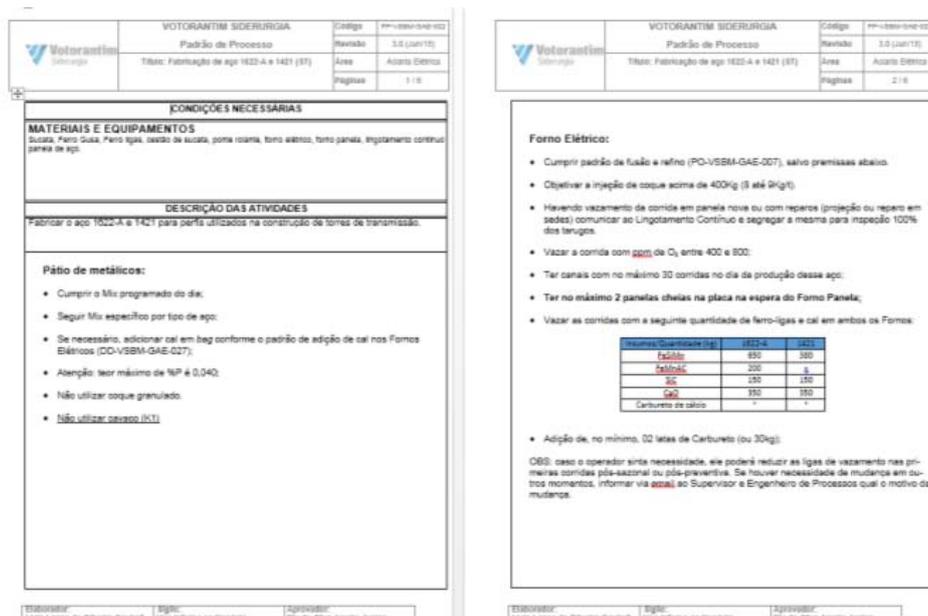
Figura 8 – Padrão operacional

Foram estabelecidos critérios de inspeção para segregação de tarugos com possíveis defeitos físicos originados de lingotamento. Os padrões operacionais foram revisados no que diz respeito à corridas com ocorrência de eventos não desejáveis, eventos esses que foram: corridas que lingotaram com nível de aço baixo no distribuidor; falha na injeção de Alumínio; formação de escória no molde e corrida viscosa. Também foram estabelecidos critérios de inspeção para corridas com e sem eventos, sendo feita inspeção em 100% (4 faces do tarugo) nas corridas com eventos e 25% (1 face) nas demais corridas. Além disso, foi estabelecida rotinas de auditorias de processos de fabricação do aço.

Elemento	Quantidade (kg)	1622-A	1421
Alumínio	400	300	
Si	150	150	
CaO	150	150	
Carbureto de cálcio	-	-	-

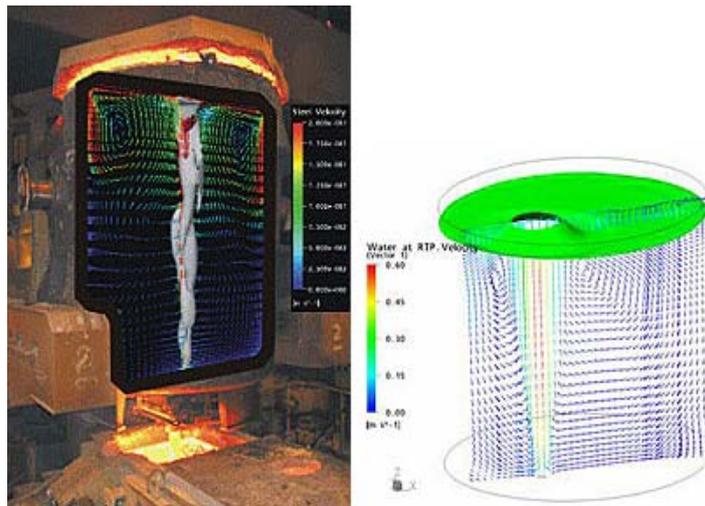
Figura 9 – Agitador eletromagnético

Foi inserido nos padrões de processo a utilização de agitador eletromagnético “Stirrer” para uma melhor flotação de inclusões e conseqüente limpidez do aço, padronizando seu uso sempre nos minutos finais antes do envio da panela para o lingotamento contínuo.

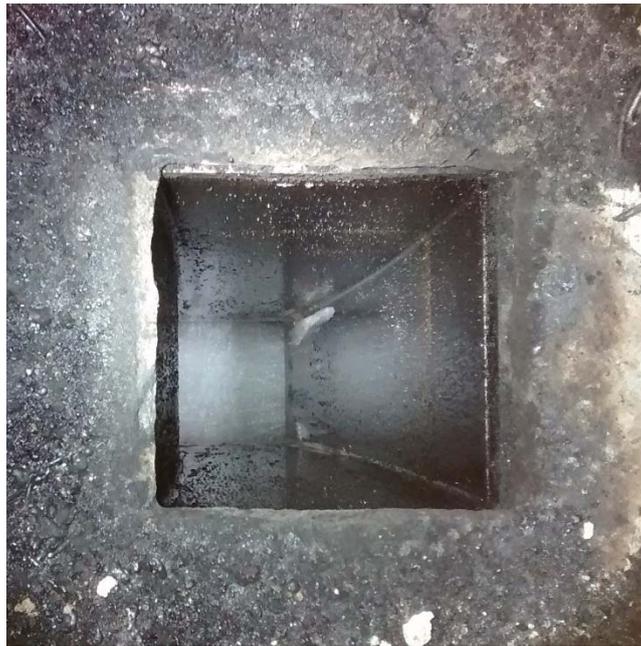
Figura 10 – Lingoteira

Foi padronizada a troca de lingoteiras com o máximo de 400 corridas de vida útil a fim de reduzir o aparecimento de defeitos físicos tais como pele dupla e trincas longitudinais, defeitos esses que poderiam causar defeitos quando na laminação das cantoneiras.

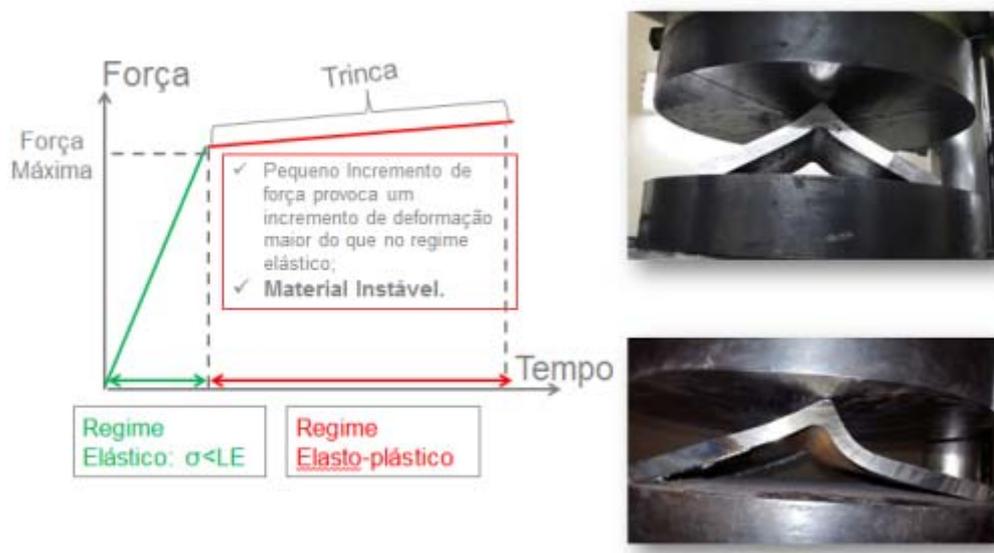
Figura 11 – Regimes elástico e elasto-plástico

Ao ser ultrapassado o limite de resistência ao escoamento, o material apresenta encruamento e não existe mais uma relação linear entre tensão e deformação.

O material ainda tem capacidade de resistir ao carregamento aplicado, porém não segue a relação linear dada pelo módulo de elasticidade.

Um dado incremento de tensões corresponde a um incremento de deformação maior que o apresentado no regime elástico conforme figura abaixo.

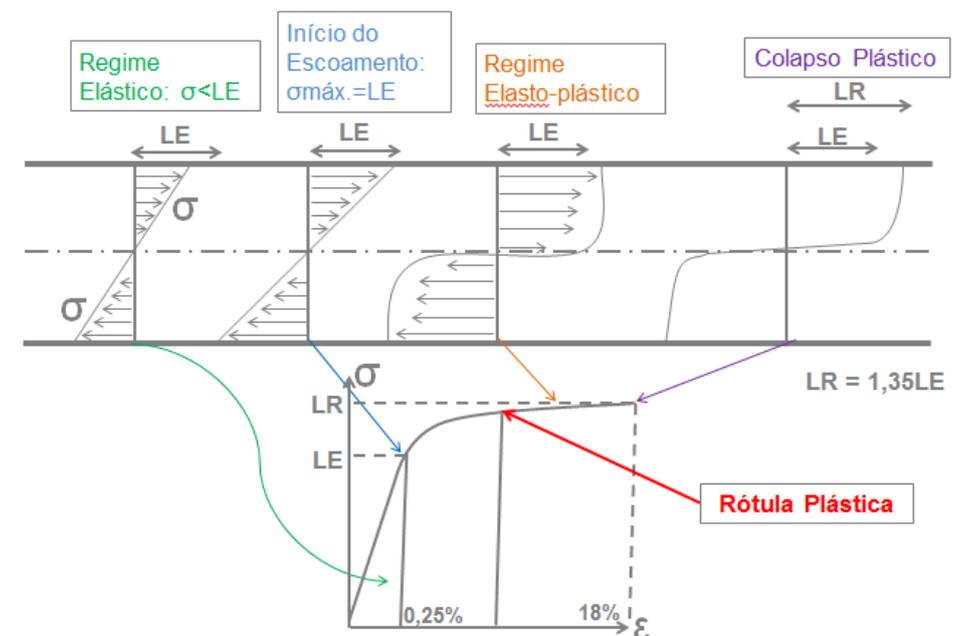
Figura 11 – Regime de Trabalho

A redistribuição de tensões que ocorre no regime elasto-plástico tem um limite, que ocorre quando a seção inteira não pode mais aumentar seu nível de tensão. Nesse instante, um aumento mínimo do momento aplicado irá ocasionar deformações elevadas e, conseqüentemente, uma rotação da seção sem controle.

Isso se chama rótula plástica. Nessa condição, o componente não tem mais capacidade de suportar momentos maiores. Podem ser obtidas rotações bem grandes, sem esforço, porém causando deformações elevadas que acabam por produzir a ruptura do material.

Por fim, deve-se entender a rótula plástica como uma condição de instabilidade do material, a semelhança do fenômeno de instabilidade estrutural – flambagem.

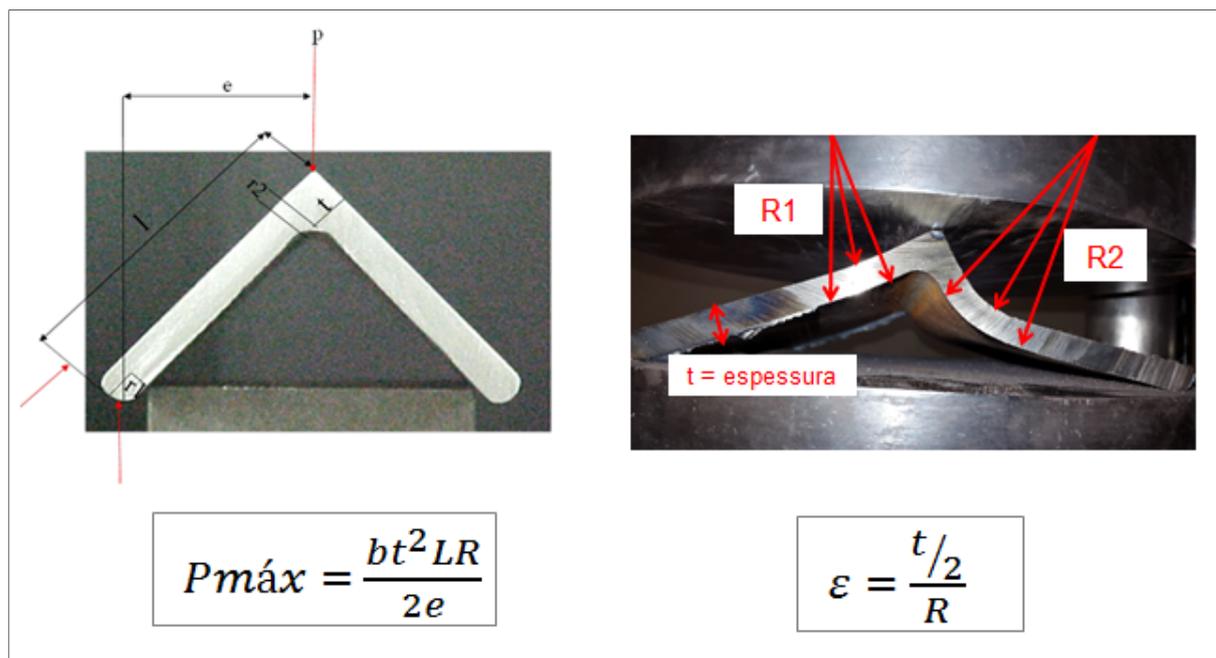
Figura 12 – Cálculo da força máxima e deformações

O momento calculado no item anterior é causado pelas reações aplicadas verticalmente nas extremidades das abas e a seção de engastamento pode ser considerada como sendo adjacente ao final do raio de arredondamento interno da cantoneira. O braço de alavanca a ser considerado deve ser calculado a partir do perfil L, da espessura t , e dos raios de arredondamento da extremidade r_1 e do adoçamento r_2 e é dado por:

$$e = 0,707 (L - 0,293 r_1 - r_2 - t)$$

Na figura abaixo, é explicado como se chega a essa expressão.

O momento é dado pela reação vertical R e pelo braço de alavanca e . Assim, pode-se calcular a reação correspondente a esse valor de momento:

$$R = M_{CP}/e$$

A força aplicada na aresta da cantoneira pela matriz superior é duas vezes o valor da reação:

$$P_{m\acute{a}x} = 2R = 2 M_{CP}/e$$

$$P_{m\acute{a}x} = (bt^2/2e). LR$$

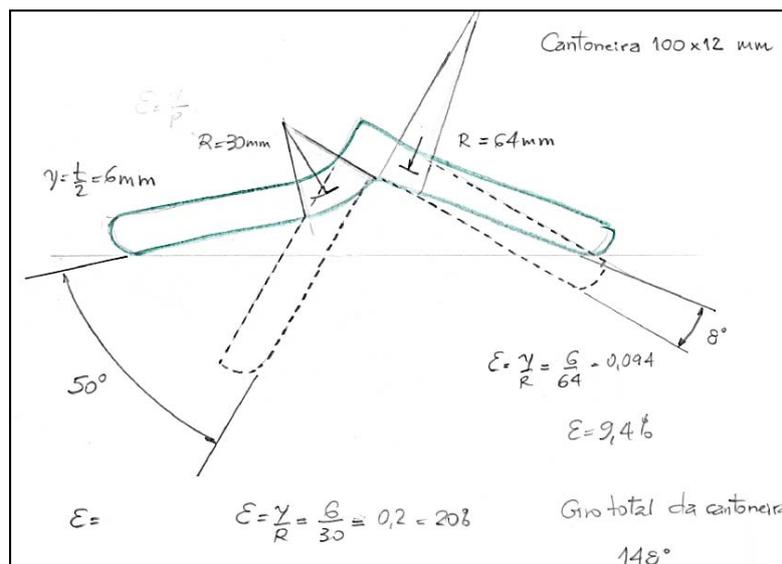
Figura 13 – Determinação ângulo de giro e deformações plásticas na região de rótula plástica

Foi possível medir esse ângulo graficamente a partir do perfil obtido no teste de achatamento. Uma maneira simples foi traçar esse perfil em uma folha de papel. Por inspeção das abas desde sua extremidade, pode-se perceber a partir de que ponto a seção sofreu rotação permanente. Marcando-se uma reta define a seção transversal.

Da mesma maneira, a partir da aresta da cantoneira, pôde-se identificar a seção de rotação. Traçando-se perpendiculares às abas nessas duas seções e definindo-se o ponto de cruzamento das duas linhas.

O setor obtido permitiu determinar o ângulo de giro em cada aba, como também serviu para calcular as deformações plásticas obtidas na região de rótula plástica conforme figura abaixo.

O procedimento descrito no item anterior também serviu para determinar a deformação máxima atingida pela rótula plástica.

A partir do ponto de encontro das duas retas perpendiculares às abas, que separam a rótula plástica das partes sem deformações plásticas, determinou-se a deformação máxima obtida.

deformação máxima foi determinada pela razão entre y máximo, $y=t/2$, e o raio de curvatura da linha média da região que apresenta a rotação, $\varepsilon = y/R$.
