## DESGASTE DE RODAS E TRILHOS EM PONTES ROLANTES DE LAMINAÇÕES\*

### Resumo

### SURFACE WEAR ON OVERHEAD CRANE WHEELS AND RAILS

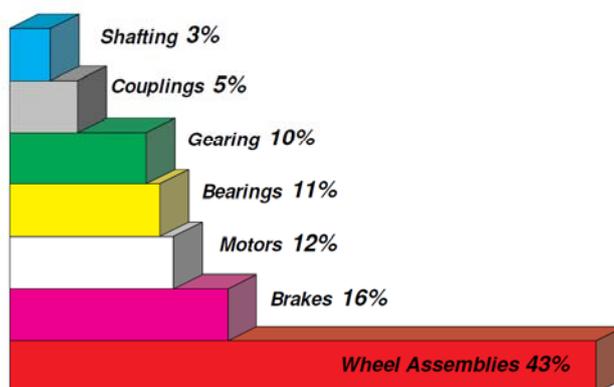
Figura 1 - Causas de parada de pontes rolantes

**Crane Maintenance Spending**  
Survey Results From AIST Crane Symposium

Estudo anterior da AIST – Association for Iron & Steel Technology – mostrou que 43% das paradas de potes rolantes se devem a problemas nos conjuntos rodeiros. E que dentro desse rubro, 39% são devidos a desgaste ou quebras de flanges das rodas, como mostram as figuras 1 & 2. A figura 3 ilustra o problema.

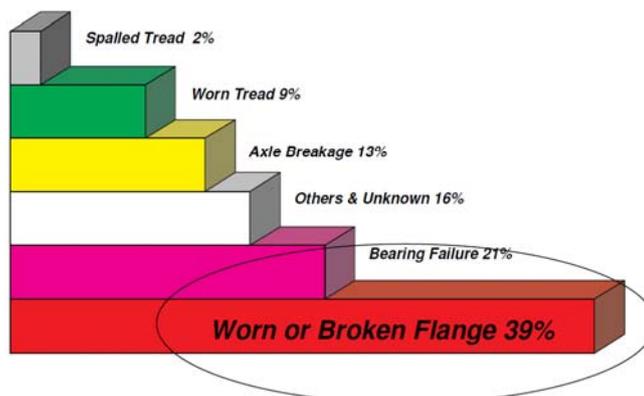
Figura 2 - Causas de reparos de conjuntos rodeiros

**Wheel Assembly Reasons for Replacement**  
Survey Results From AIST Crane Symposium

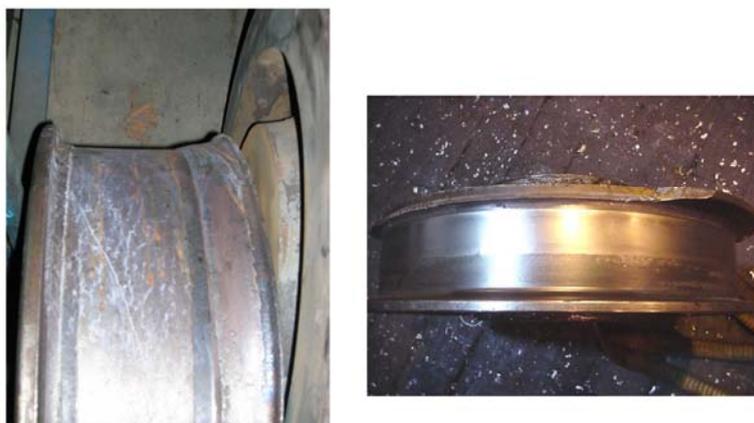
Figura 3 - Desgaste ou quebra de flanges (= abas) de rodas

### Typical Flange Failures

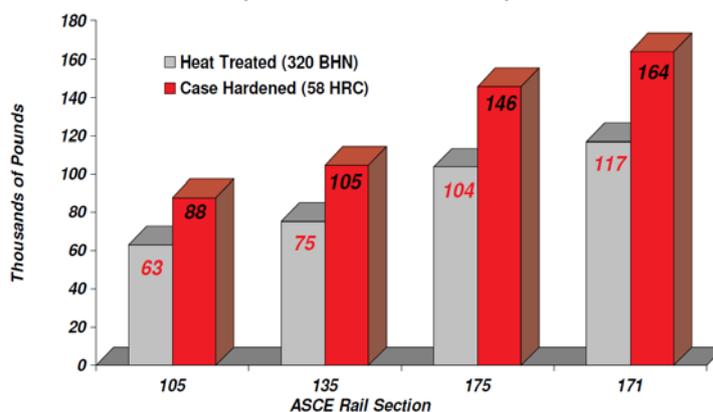
Figura 5 - Capacidade de carga de trilhos

### Allowable Wheel Loads (24" Wheel Diameter)

**RESULT: 40% INCREASE IN CAPACITY**

Propagação frágil de fratura nos flanges é resultado de perfil inadequado de dureza nas abas das rodas de alta dureza, associado a esforços decorrentes de desalinhamento. Lascamento na pista de rolamento é típico de rodas com fina camada temperada ou recuperadas por solda, onde a concentração de tensões sub-superficiais ultrapassa limite de escoamento do material da roda. Diferentes perfis de trilhos suportam cargas, de maneira distinta, como mostra a figura 5, para dois tipos de rodas. O presente trabalho analisa o desgaste de flanges.

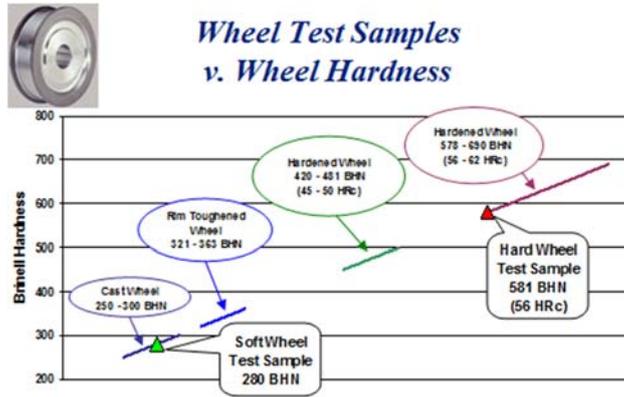
Figura 6 - Selecao de materiais de rodas

Materials AISI 1055, 1070, 4140  
Rim Toughened based on ASTM A504 Class C

Há varias especificações de rodas e trilhos, mais ou menos ligados, mais ou menos duros. Trabalho anterior indica que o coeficiente de atrito pode variar em até 40% com a escolha adequada de rodas e trilhos duros [2]. As figuras 6 e 7 mostram opções de materiais de rodas e trilhos, de onde foram tirados corpos de prova para ensaios laboratoriais.

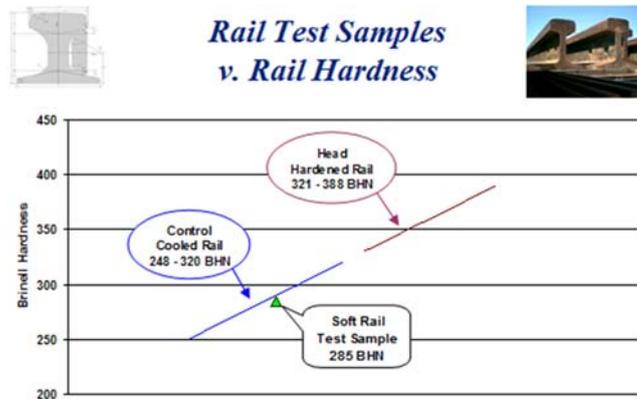
Figura 7 - Selecao de material de trilho

Material based on ASTM A759  
Carbon 0.67% - 0.84%

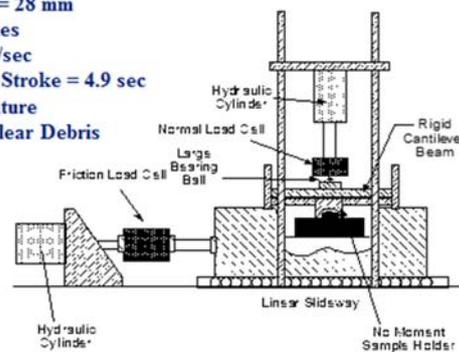
Figura 8 - Equipamento laboratorial para avaliacao de desgaste

**Material Test Parameters**

- ✓ Pressure = 13.8 MPa
- ✓ Stroke Length = 28 mm
- ✓ Cycle = 2 Strokes
- ✓ Speed = 25 mm/sec
- ✓ Delay Between Stroke = 4.9 sec
- ✓ Room Temperature
- ✓ Air Blown to Clear Debris

Em dispositivo mostrado esquematicamente na figura 8, esses pares de materiais foram submetidos a 10 mil ciclos de contatos abrasivos, sob pressão controlada, a seco, na temperatura ambiente.

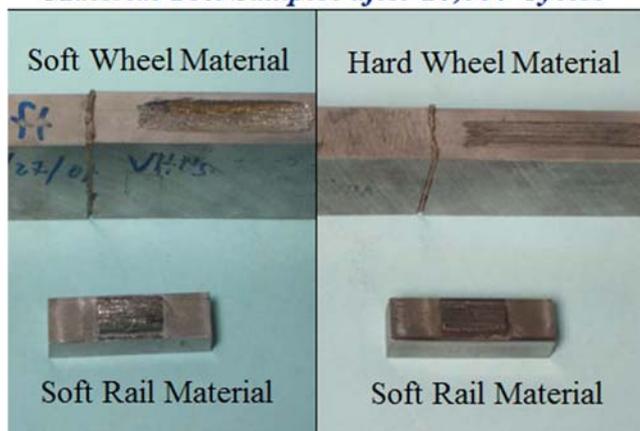
Figura 9 - Desgaste em corpos de prova de rodas e trilhos

*Material Test Samples after 10,000 Cycles*

Os corpos de prova de rodas e trilhos, mostrados na figura 9, apresentaram sulcos de desgaste gradualmente crescentes até o final dos testes. Medições do desgaste foram sendo tomadas ao longo dos testes.

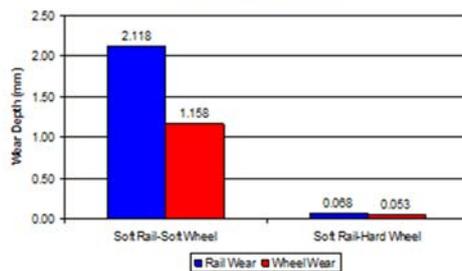
Figura 12 - Desgaste comparativo para rodas e trilhos.

### Wear Depth Test Results 10,000 Cycles

- Worst combination for wear is Soft Wheel – Soft Rail
- Best combination for wear is Hard Wheel – Soft Rail

rodas como os trilhos se desgastam mais, 20-30 vezes mais, do que quando rodas duras são usadas. Figura 12 tabula os mesmos dados de outra maneira.

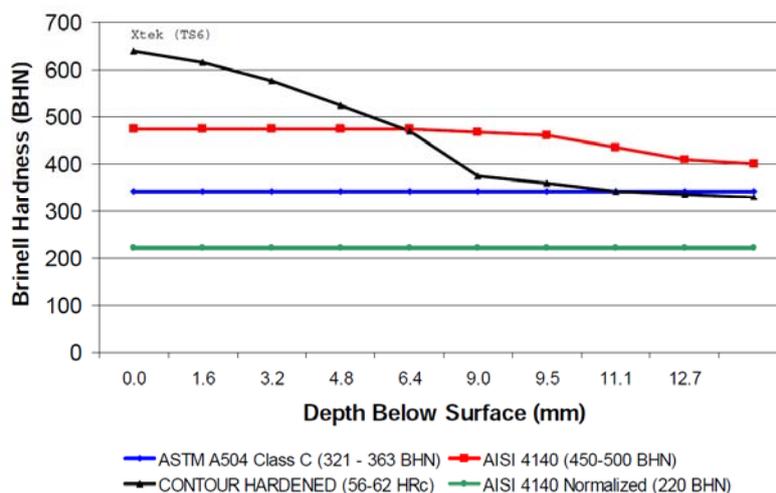
Figura 13 – Materiais e profundidades de dureza em rodas industriais

### Comparison of Heat Treatments Hardness Depths at Middle of Ranges

Entre as opções industriais de se obter rodas de dureza elevada (58-62 HRC), materiais e tratamentos térmicos se combinam, como se vê na figura 13. Materiais muito ligados submetidos a temperas severas, podem produzir camadas endurecidas muito profundas, que fragilizam os flanges. Cementação costuma gerar camadas de pouca profundidade de tempera, suscetíveis a fadiga de contato e esfoliamento na pista. Mas vale lembrar que quebras e lascamentos não foram objeto desse trabalho.
