## EFEITO DA CARBONATAÇÃO E ATAQUE POR SULFATOS NA DURABILIDADE DE CONCRETOS COM DIFERENTES RELAÇÕES ÁGUA/CIMENTO\*

### EFFECT OF CARBONATION AND SULFATE ATTACK ON DURABILITY OF CONCRETE WITH DIFFERENT WATER/CEMENT RATIOS

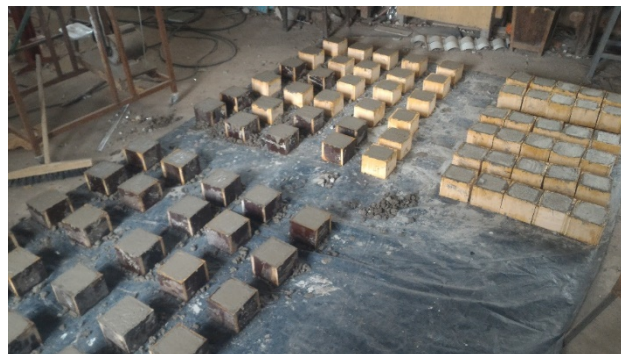
Foram moldados corpos de prova cúbicos, com aresta de 10 cm, tanto para o ensaio de carbonatação como para o de ataque por sulfato (Figura 1). Os corpos de prova foram desmoldados após 24h de permanência sob uma lona, para evitar a perda brusca de umidade. Em seguida, foram levados para cura em um reservatório com água e cal, onde foram mantidos por um período de 28 dias.

**Figura1.**Corpos de prova moldados em forma.

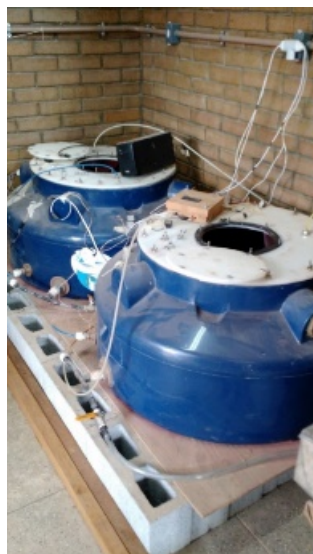
Para avaliar o fenômeno da carbonatação, foram utilizados trinta corpos de prova. Estes foram cortados ao meio e transformados em trinta pares de corpos de prova, no intuito de realizar uma melhor avaliação da frente de carbonatação no concreto. Em seguida, cada grupo de exemplares foi levado à câmara de carbonatação (Figura 2) para confinamento por trinta dias, expostos a uma atmosfera contendo 100% vol.CO<sub>2</sub>e 65 – 80% UR.

**Figura2.**Câmara de carbonatação utilizada na pesquisa.

Procedeu-se à retirada de um par de amostras dos corpos de prova confinados a cada 72 horas. Essas amostras foram cortadas no sentido axial da face em contato com o ambiente da câmara. Em seguida, foi aspergida solução fenolftaleína para a identificação da região carbonatada (pH ácido) e não carbonatada (pH básico). Com o auxílio de um paquímetro, foi registrado, em milímetros, o avanço da região atacada.

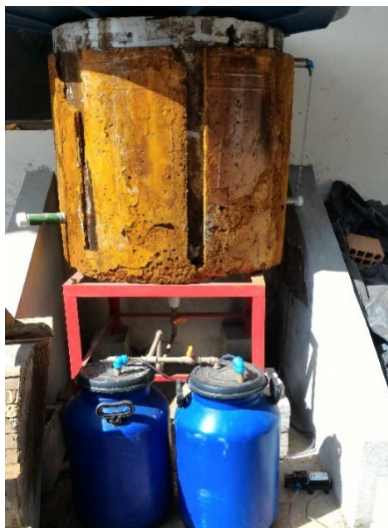
Para o ensaio de ataque por sulfatos foram destinados 60 corpos de prova. Após os 28 dias de cura, realizou-se o ensaio de resistência à compressão em quatro exemplares de cada traço. Optou-se por uma solução de sulfato de magnésio heptahidratado como fonte de íons sulfato, numa concentração de 50g/L. Tal concentração corresponde à condição de exposição moderada, segundo a ABNT NBR 12655 [11]. Desenvolveu-se uma câmara de sulfatação para a realização do ensaio (Figura 3), na qual 36 exemplares ficaram confinados. Os corpos de prova foram submetidos a ciclos de molhagem e secagem na solução de sulfato de magnésio. O processo decorreu com a imersão em solução por 24 horas, e ao ar por 72 horas. As avaliações de resistência à compressão dos corpos de prova ocorreram nos períodos de 30, 60 e 90 dias após o início do ensaio, seguindo os critérios da ABNT NBR 5739 [12].

Figura3. Câmara de sulfatação utilizada na pesquisa.

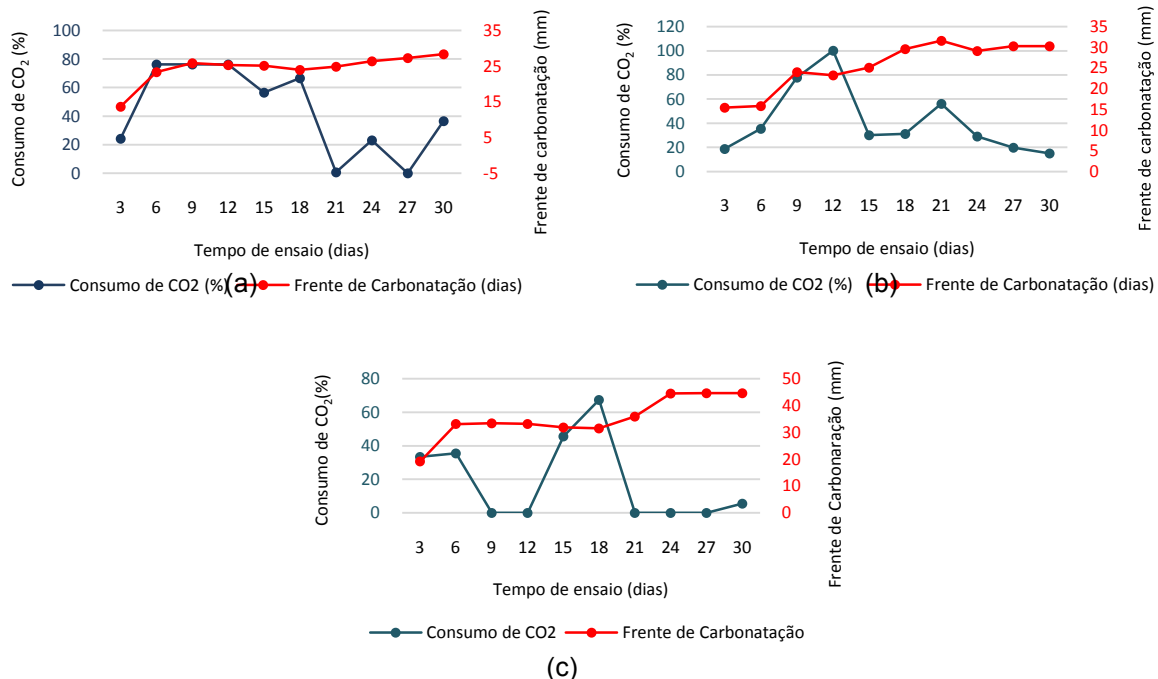
O consumo de CO<sub>2</sub> e a evolução da frente de ataque média, em função do tempo, para os concretos com relação água/cimento de 0,51, 0,56 e 0,61 são apresentados na Figura 4 (a, b e c).

**Figura4.**Consumo de CO<sub>2</sub> x tempo: (a) AC051; (b) AC056; (c) AC061.

Através da análise dos gráficos é possível observar que ocorreram variações no consumo de dióxido de carbono ao longo do período de ensaio. Essas oscilações são pertinentes e se justificam principalmente pelo fato do concreto ser um material não homogêneo. As quedas nas curvas que representam o avanço da frente de carbonatação se justificam pela presença do agregado graúdo, que se configura como um obstáculo no avanço da carbonatação para o interior do corpo de prova. Com bases nos gráficos é possível observar que, em todos os traços ensaiados, a curva da frente de carbonatação teve comportamento predominantemente crescente ao longo do tempo. Este crescimento foi mais expressivo no período entre o início do experimento (tempo zero) e a primeira retirada dos exemplares para medição (3º dia), alcançando 13,60 mm, 15,41 e 19,11 mm nos traços AC051, AC056 e AC061, respectivamente. Posteriormente, houve uma queda na variação dos valores tendendo à constância de crescimento a partir de certo período. Tais oscilações são explicadas pelo consumo não homogêneo de dióxido de carbono ao longo do tempo, e influenciadas por fatores como as condições atmosféricas da câmara e porosidade do concreto. Isso reflete na velocidade na qual ocorrem as reações químicas entre o CO<sub>2</sub> e os compostos presentes no mesmo.

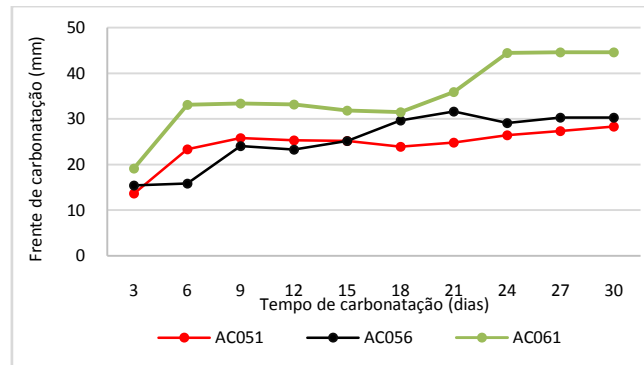
Na Figura 5 é apresentado um gráfico comparando o avanço da frente de carbonatação com cada traço de concreto produzido. É notável que, quanto maior a relação água/cimento, maior a largura carbonatada. A relação água/cimento é ainda um fator chave que influencia a cinética da carbonatação e isto é atribuído diretamente ao papel desempenhado pela porosidade. Quanto maior a relação a/c, maior é a quantidade de água livre que pode ser evaporada, deixando assim os vazios e incrementando a porosidade do concreto. Isso promove a penetração e difusão do dióxido de carbono. Observa-se que, em um tempo decorrido de 30 dias, e aumentando a relação água/cimento de 0,51 para 0,56 e 0,61, houve um incremento de 6,92% e 57,4% da profundidade carbonatada, respectivamente.

**Figura5.** Avanço da frente de carbonatação em função do tempo de exposição.
