ESTABILIZAÇÃO DO CONSUMO DE CILINDROS DE TRABALHO DO LAMINADOR DE TIRAS A FRIO DA USIMINAS*

STABILIZATION OF WORK ROLLS CONSUMPTION AT USIMINAS' COLD ROLLING MILL

* *Contribuição técnica ao 51º Seminário de Laminação – Processos e Produtos Laminados e Revestidos, 28 a 31 de outubro de 2014, Foz do Iguaçu, PR, Brasil.*

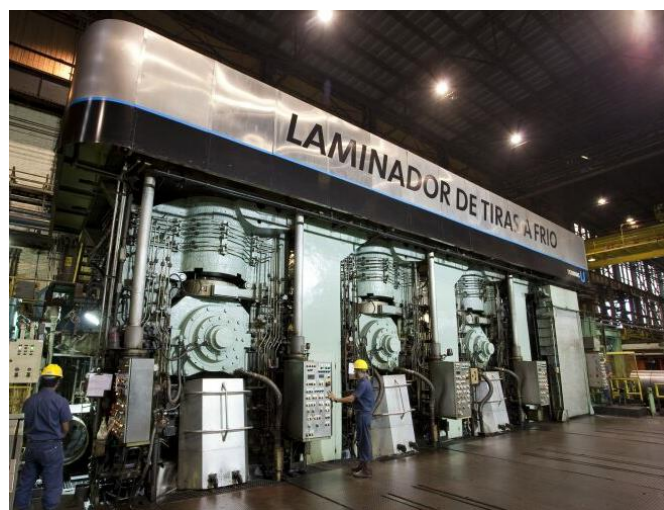
A Figura 1 mostra o Laminador de Tiras a Frio (LTF) da Usiminas de Cubatão.

Figura 1 - Laminador de tiras a frio da Usiminas de Cubatão.

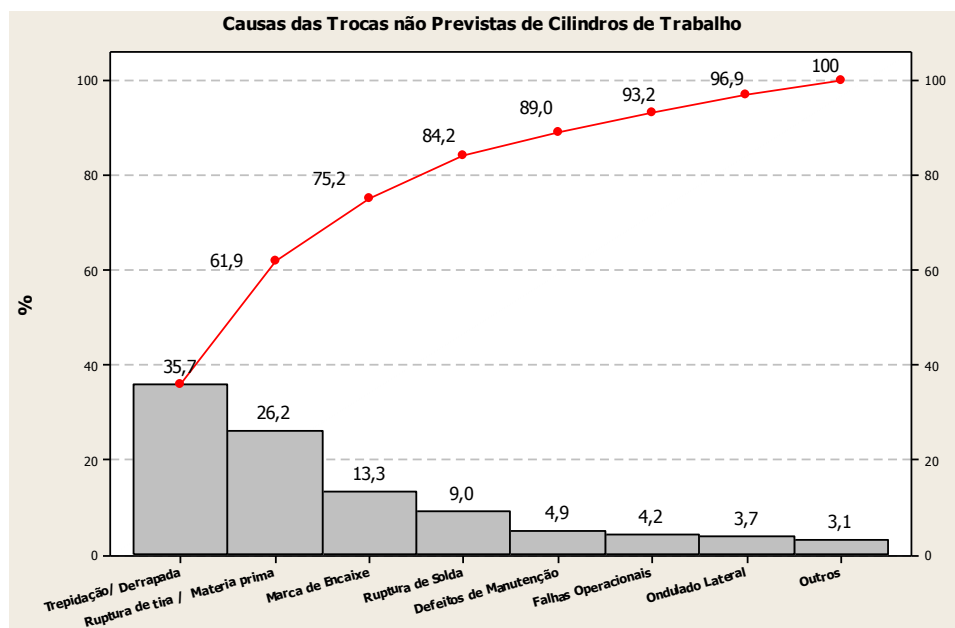
Para as trocas não previstas destacaram-se as causas principais do consumo de cilindros do LTF no período, como mostra o gráfico da Figura 3.

Figura 3 - Causas das trocas não previstas de cilindros de trabalho.

Para as trocas não previstas serão apresentadas as principais causas, conforme ilustra o gráfico de Pareto da Figura 3.

Um dos principais motivos de desgaste de cilindros, conforme ilustra o gráfico da Figura 3 acima, era o oleamento irregular da tira. Esse oleamento irregular propicia o aumento do atrito na cadeira (entre a tira e o cilindro) que causa um desgaste anormal do cilindro e gera um defeito chamado de “marca de atrito” no material, principalmente, nas cadeiras 1 e 2.

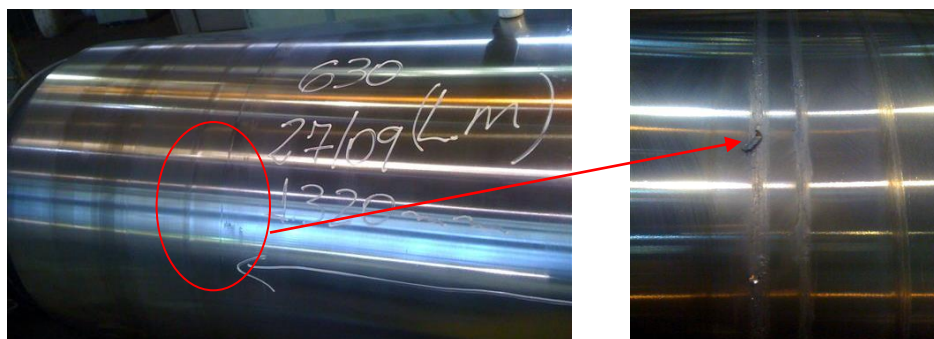
Foi observado que cerca de 80% dos cilindros retificados, cujos desbastes foram maiores que os considerados normais, apresentaram defeitos localizados, principalmente, nas suas extremidades. Estas posições coincidiram exatamente com as larguras dos materiais laminados e assim foi possível observar marcas mais intensas do que aquelas que se tinha normalmente após o término da campanha. Através da análise das marcas, conforme mostra a Figura 4, foi possível concluir que a origem delas estava relacionada à deficiência no apartamento das bordas do material realizado pela linha de decapagem, processo anterior ao de laminação.

Figura 4 – Detalhe da extremidade danificada de um cilindro de trabalho.

A partir do problema de aparamento foram tomadas ações pela equipe de manutenção que objetivaram a correção do problema, e entre elas podem ser citadas: a revisão do plano de manutenção, o aumento da dureza das navalhas de corte, bem como a eliminação de todas as folgas (acima os valores permitidos) que por ventura existiam no equipamento.

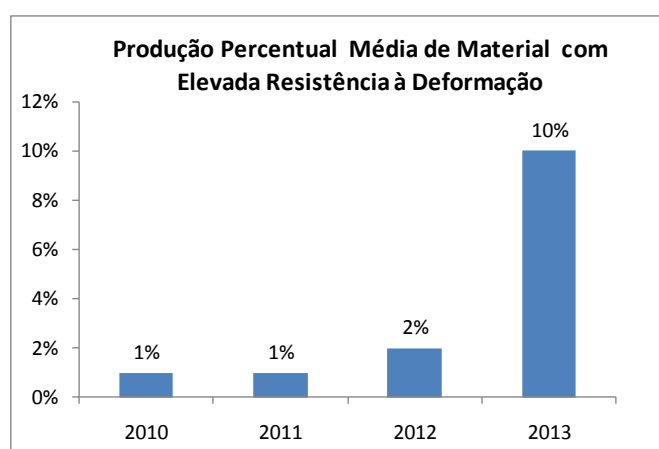
- **Trepidação/Derrapada:** marcas causadas pela perda precoce da rugosidade dos cilindros, sobretudo nas cadeiras 1 e 2, em função de um aumento da produção de materiais com elevada resistência à deformação (conforme apresenta a Figura 5), aplicados para “fins elétricos”, e oleamento irregular da tira durante o processo de decapagem. A perda da rugosidade é evidenciada pelo monitoramento de uma variável chamada de “escorregamento”, a qual relaciona as velocidades da cadeira e da tira. Quando essa variável fica negativa, ou seja, quando a velocidade periférica dos cilindros fica maior do que a da tira na saída da cadeira, houve uma diminuição do coeficiente de atrito que está relacionado à perda da rugosidade ou ao oleamento irregular.

Figura 5 - Produção percentual média de material com elevada resistência à deformação em relação à produção mensal.

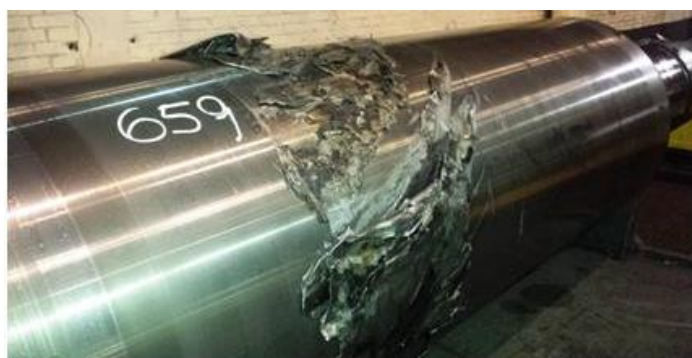
- **Ruptura de Tira (por matéria-prima):** dentre as principais causas de rupturas de tira por matéria-prima está um defeito chamado de “gota fria”, o qual se apresenta como uma descontinuidade metálica na chapa sob várias formas e características a qual pode romper-se ao passar sob os cilindros de laminação, causando uma sucata do material. Normalmente a gota fria se apresenta nas duas faces (do material). A Figura 6 mostra um cilindro “acidentado” após um ruptura de tira causada pelo defeito gota fria.

Figura 6 - Material agregado no cilindro devido a uma ruptura por “gota fria”.

- Alteração nos procedimentos de manutenção para garantir o alinhamento e o espaçamento correto entre os rolos da máquina de lingotamento contínuo.
- Alteração no padrão de liberação de placas no setor de Escarfagem para materiais destinados à Laminação a Frio.

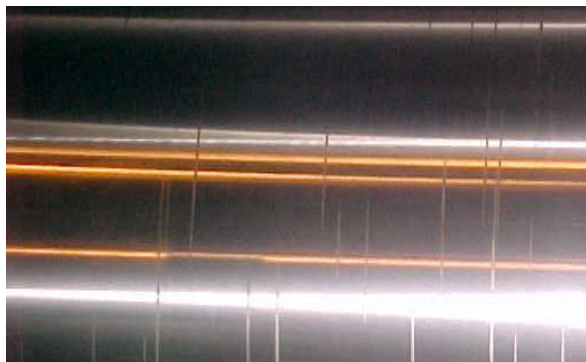
A Figura 8 mostra marcas de atrito na “mesa” de um cilindro de trabalho.

Figura 8 - Detalhe da “mesa” de um cilindro com marcas de atrito.

Com a entrada em operação da nova linha de decapagem o oleamento passou a ser feito por uma oleadeira eletrostática (Figura 9), a qual garante a uniformidade da camada de óleo aplicada sobre a tira. Dessa forma, os problemas de atrito/derrapada diminuíram consideravelmente.

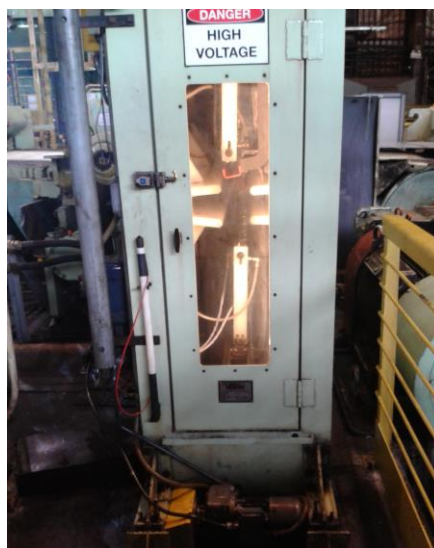
Figura 9 – Oleadeira eletrostática da linha de decapagem.
