ESTUDO DA CORROSÃO POR PITES EM ALUMÍNIO 1050 EM MEIOS DE CLORETO E BROMETO ¹

PITTING CORROSION STUDY IN ALUMINUM 1050 IN CHLORIDE AND BROMIDE MEDIA

¹ Contribuição técnica apresentada na 61º Congresso Anual da ABM, de 24 a 27 de julho de 2006, Rio de Janeiro – RJ

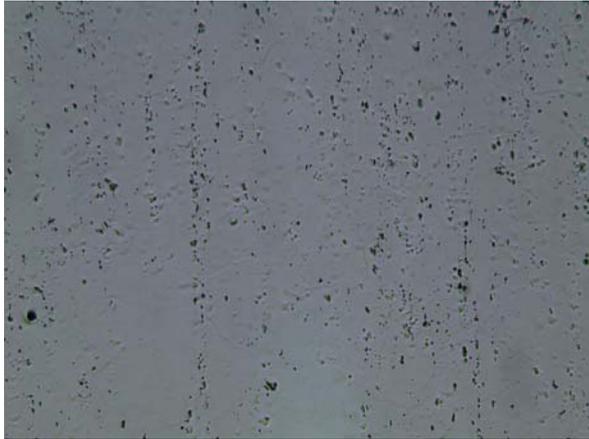
Figura 1a). Micrografia da liga 1050 após eletropolimento

As superfícies da liga antes e após diferentes tempos de imersão em soluções de cloreto e brometo são mostradas nas Figuras 1 a – d. Observa-se que os pites são aparentemente hemisféricos e de tamanho maior para as amostras que foram atacadas pelos cloretos.

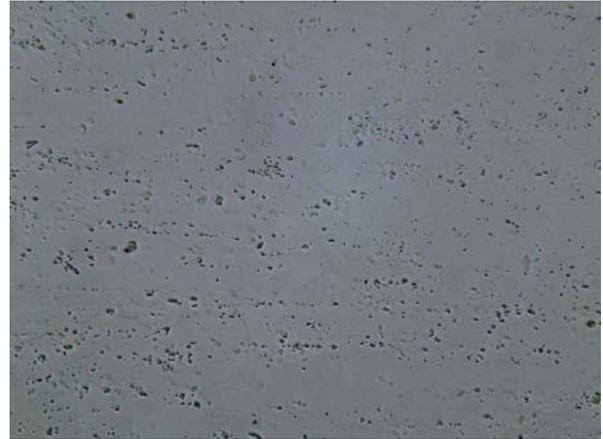
Figura 1c). Micrografia da liga 1050 após eletropolimento.

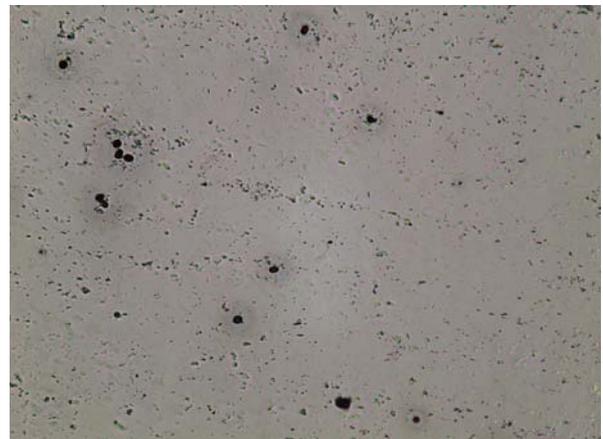
Figura 1e) Micrografia da liga 1050 após 24 h de imersão em NaBr 0,0043 M.

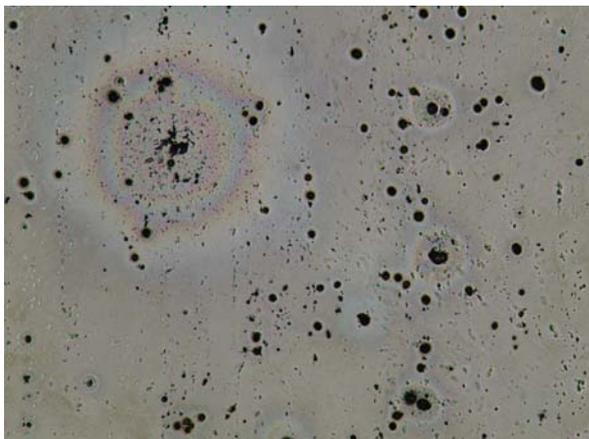
Figura 1c) Micrografia da liga 1050 após 144 h de imersão em NaCl 0,0043 M.

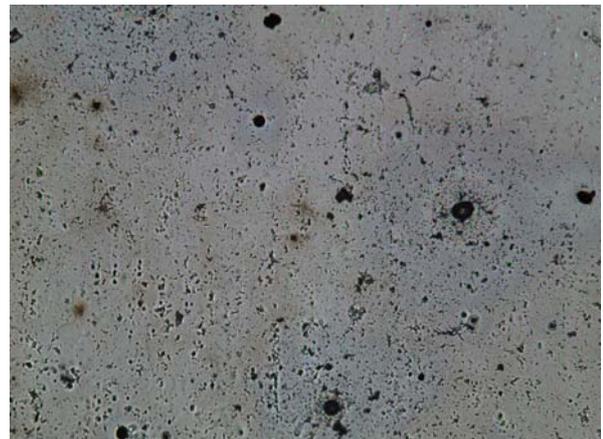
Figura 1d) Micrografia da liga 1050 após imersão em NaBr 0,0043 M.

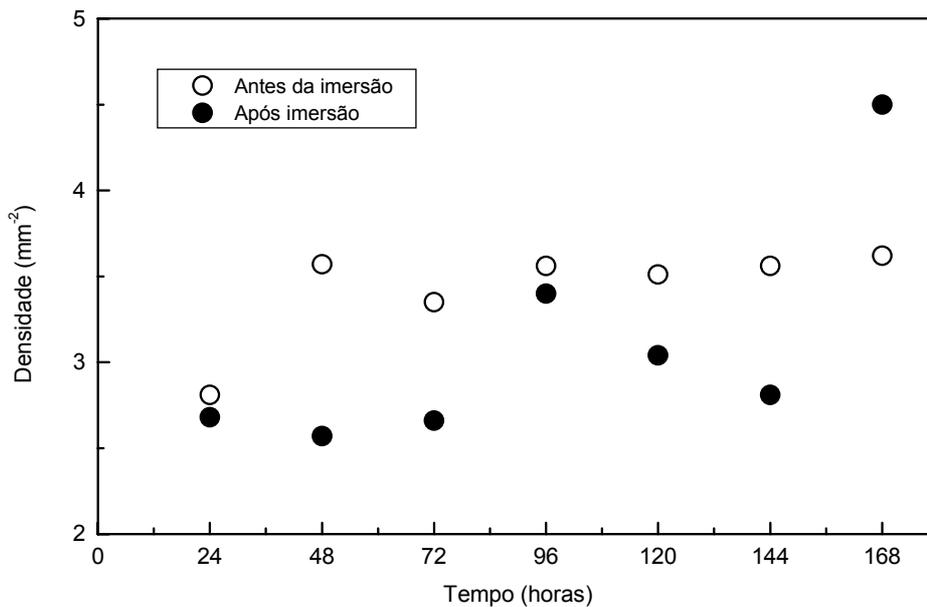
Figura 2. Densidade dos pites e defeitos em NaCl 0,0043 molar

Os parâmetros obtidos para a liga, antes e após imersão em meios contendo cloreto e brometo, foram plotados. A Figura 2 indica uma diminuição relativa da densidade de pites para cada tempo de imersão em meio de cloreto, entretanto, um comportamento oposto pode ser evidenciado quando a liga encontra-se imersa em meio de brometo (Figura 3). Neste último meio, o número de pites aparentemente duplica para cada tempo de imersão.

Em meios de cloreto (Figuras 2 e 4), observa-se que os pites estão em menor quantidade que os defeitos em decorrência de seu maior tamanho (a área média foi aproximadamente duplicada). A análise da variação temporal da densidade com a área média sugere que os pites crescem mais rapidamente no número que na área. Como é aceito na literatura científica, a nucleação do pite acontece preferencialmente num determinado tipo de defeito (nem todo defeito nucleia pite), no entanto, durante o seu crescimento outros defeitos podem contribuir no aumento de seu tamanho.

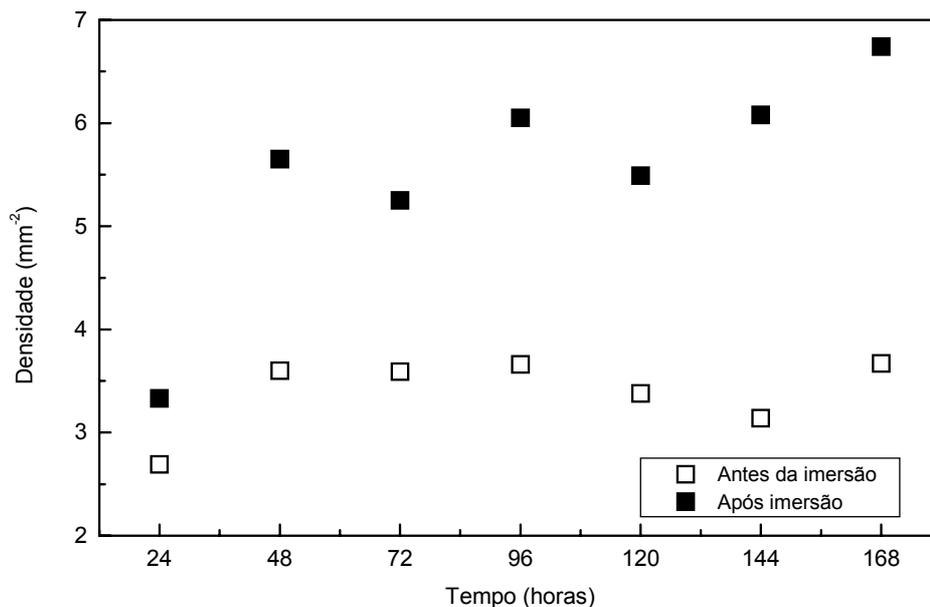
Figura 3. Densidade dos pites e defeitos em NaBr 0,0043 molar

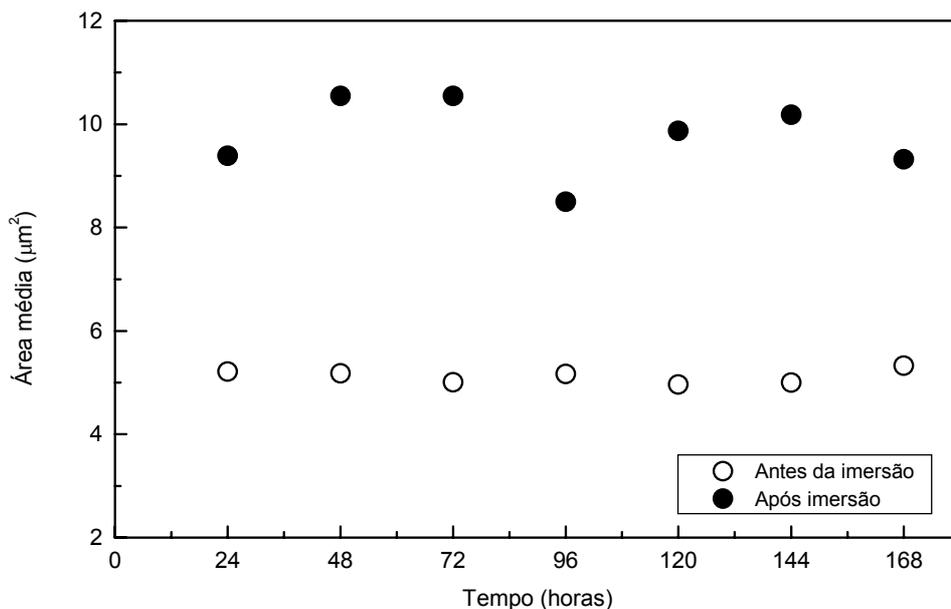
Figura 4. Área média dos defeitos e pites em NaCl 0,0043 molar

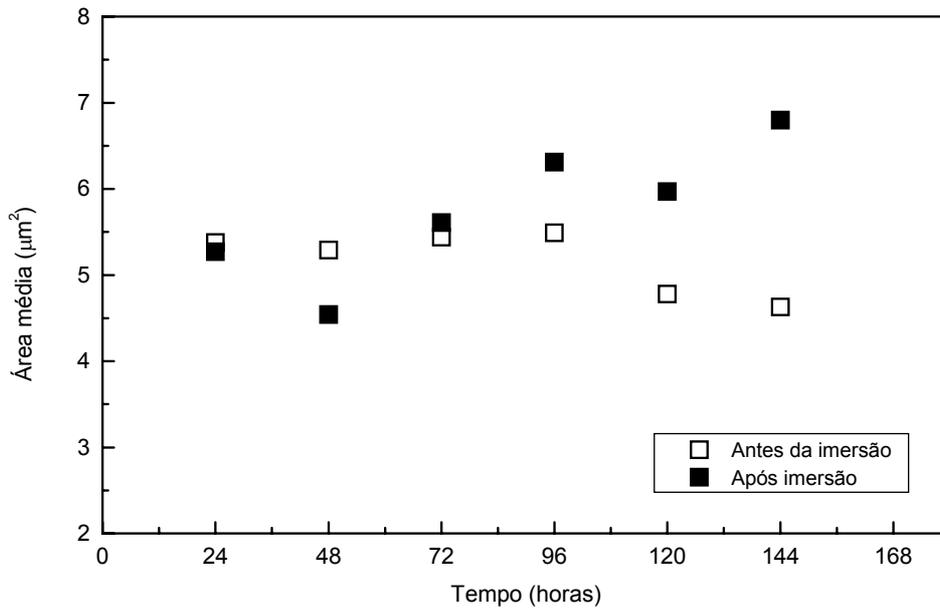
Figura 5. Área média dos defeitos e pites em NaBr 0,0043 molar

Quando os c-d-p são imersos em NaBr 0,0043 molar observa-se um aumento significativo da área média dos pite somente após 72 horas (Figura 5). No entanto, em solução de NaCl 0,0043 molar este fato foi observado logo após 24 horas de imersão. Estes dados vêm comprovar que o alumínio é mais susceptível à corrosão localizada por pite na presença de íons cloretos.

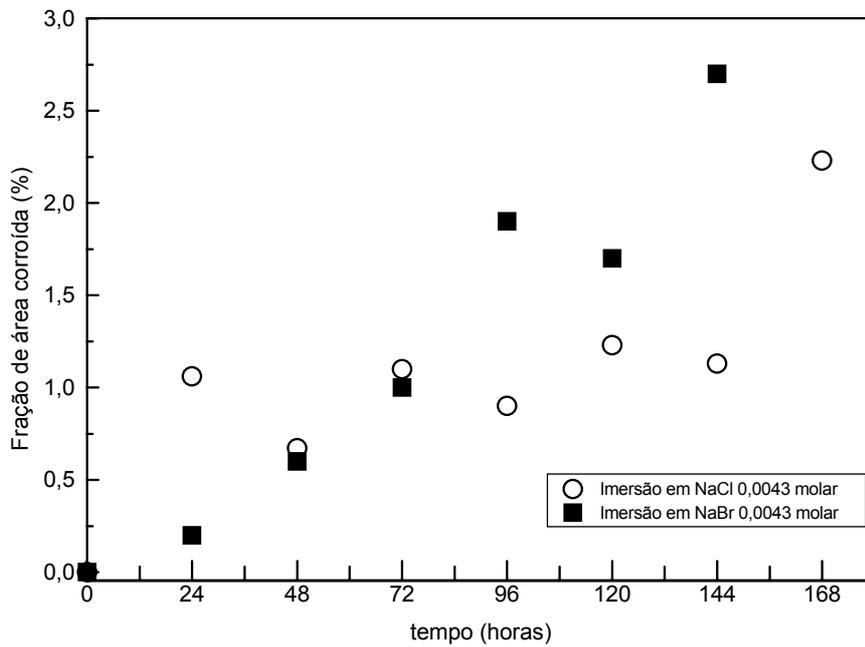
Figura 6. Fração de área corroída do alumínio em diferentes meios.

A Figura 6 mostra o aumento da fração de área corroída com o tempo de imersão. Na tentativa de ajustar os dados experimentais, não foi encontrada até o momento uma função matemática que passe pela origem e simule satisfatoriamente a variação temporal desse parâmetro. Diferentemente do caso de brometos onde existe aparentemente uma relação linear, em meio de cloretos, a fração a tempos curtos (≤ 24 h) e a tempos longos (≥ 144 h) não segue a mesma tendência. É importante destacar que os parâmetros a tempos curtos estão influenciados pelo tempo de indução, ou seja, o tempo mínimo para a nucleação do pite, o qual é menor em meio de cloreto.
