ESTUDO DA INSTABILIDADE PLÁSTICA EM VASO DE PRESSÃO CILÍNDRICO REFORÇADO POR FILAMENTO EM MATRIZ EPÓXI¹

PLASTIC INSTABILITY STUDY IN CYLINDRICAL PRESSURE VESSEL REINFORCED BY FILAMENT IN EPOXY MATRIX

¹ Contribuição técnica ao 63º Congresso Anual da ABM, 28 de julho a 1º de agosto de 2008, Santos, SP, Brasil

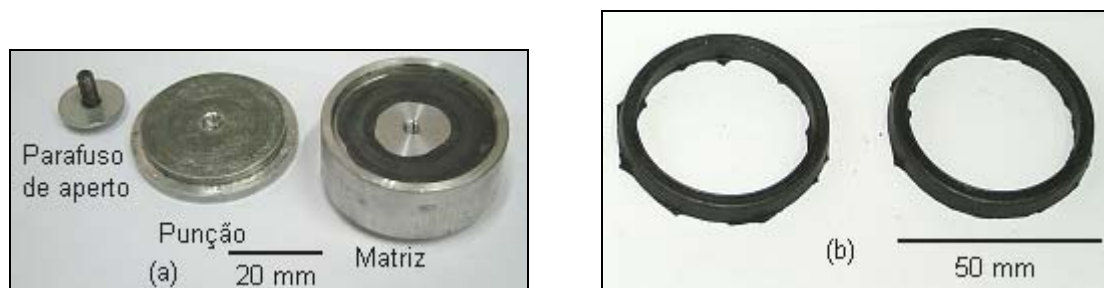
Figura 2. Ferramental usinado em alumínio comercialmente puro (a) para a confecção do anel de vedação de borracha (b).

Um ferramental para a construção do anel de vedação através da vulcanização da borracha foi especialmente projetado e construído, Figura 2. O anel é acoplado na extremidade da estrutura e esse conjunto é fixado contra a parede por onde o óleo hidráulico é injetado. O óleo hidráulico foi escolhido, pois tem um comportamento aproximadamente incompressível e não corrói a estrutura do aparato experimental.

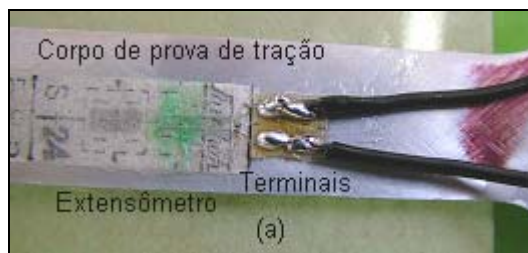
Figura 3. Detalhe do extensômetro de comprimento de 10 mm (a) e o aparato usado para o ensaio de tração (b).

O ensaio de tração é realizado numa máquina de tração de capacidade de 4 tf de acionamento manual (Figura 3). A deformação do extensômetro é obtida pelo indicador de deformação AM/DM, Transdutec – modelo T832. O condicionador de sinais TMDE mede a deformação da célula de carga de capacidade de 4,9 kN (500 kgf) e assim a força de tração é calculada. Uma garra especialmente construída fixa o corpo de prova na máquina de tração. Dessa forma, a curva tensão versus deformação pode ser obtida.

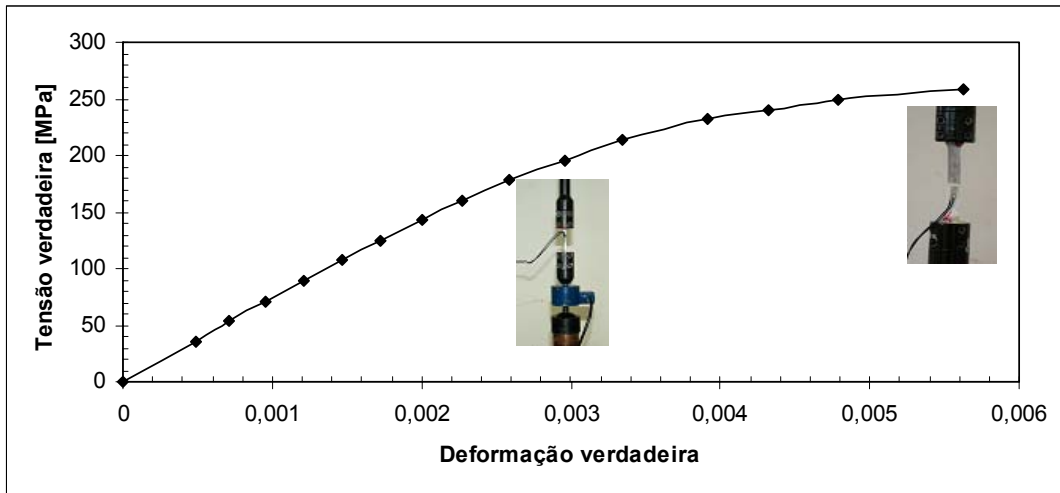
Figura 4. Diagrama tensão deformação do material das latas de alumínio.

A Figura 4 mostra o corpo de prova fraturado e o diagrama tensão deformação do material da parede da lata. Uma resistência a tração de 245 ± 27 MPa e uma deformação verdadeira máxima de $(5084 \pm 1670)10^{-6}$ foram obtidas. O material pode ser assim classificado como baixa resistência mecânica e frágil por apresentar baixa deformação até a fratura.⁽⁸⁾ O módulo de elasticidade é aproximadamente 74 GPa, situando dentro do intervalo para alumínio e suas ligas (69 a 75 GPa).⁽⁹⁾

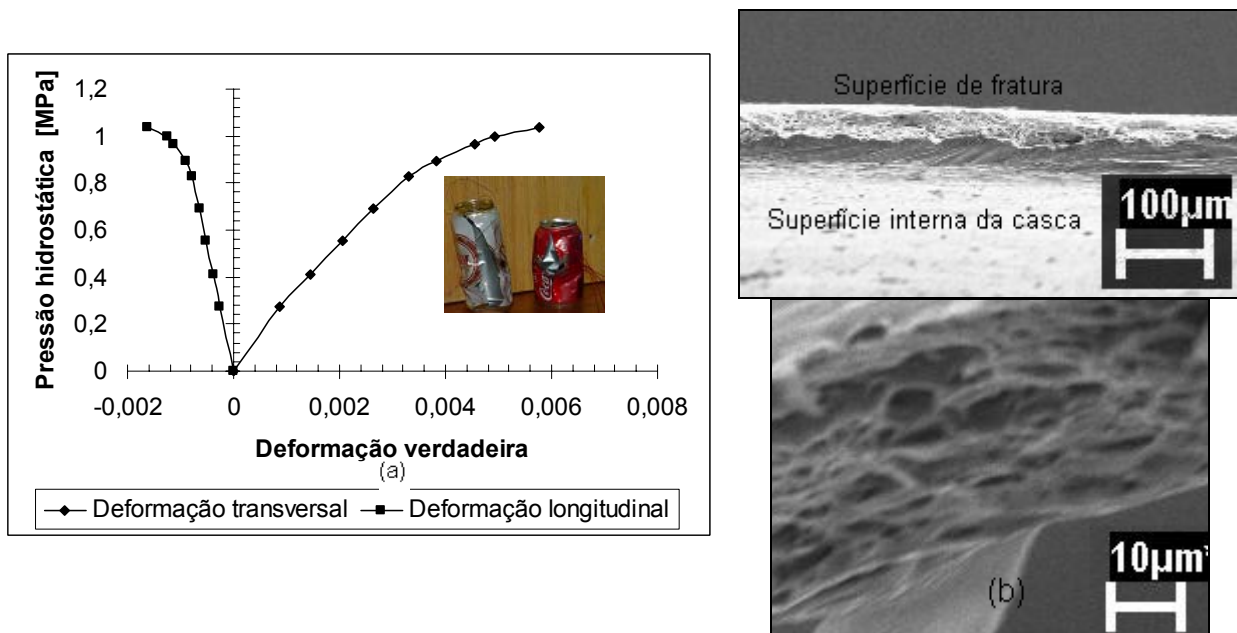
Figura 5. Curvas das deformações verdadeiras medidas durante o ensaio hidrostático para o vaso sem reforço (a) e análise fractográfica da superfície de fratura mostrando a formação de *dimples* característica de uma fratura dúctil (b).

A Figura 5 mostra o incremento de deformação em relação à pressão hidrostática aplicada e a superfície de fratura. Observa-se que a forma de falha da estrutura em casca é sempre longitudinal devido a tensão transversal (σ_1) ser duas vezes superior a tensão longitudinal (σ_2). A tensão radial (σ_3) é aproximadamente zero por se tratar de uma estrutura em casca.⁽⁸⁾

As deformações transversal e longitudinal são positivas e negativas respectivamente. Isto indica que o vaso de pressão de parede fina está expandindo transversalmente e se contraindo longitudinalmente durante a aplicação da pressão hidrostática interna, dando origem a uma forma de barril.

Esta liberação de energia está relacionada à característica de uma fratura frágil. Entretanto, a análise fractográfica mostra a formação de *dimples*, normalmente encontrados numa falha dúctil (Figura 5b).

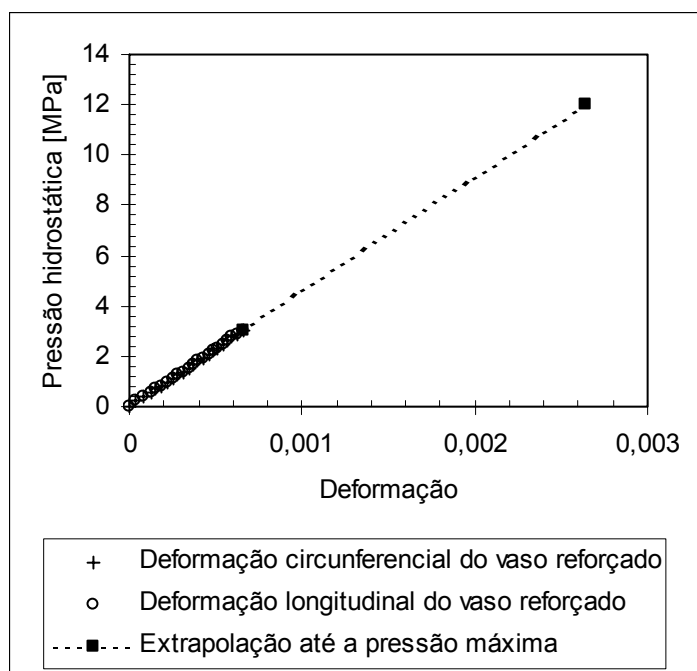
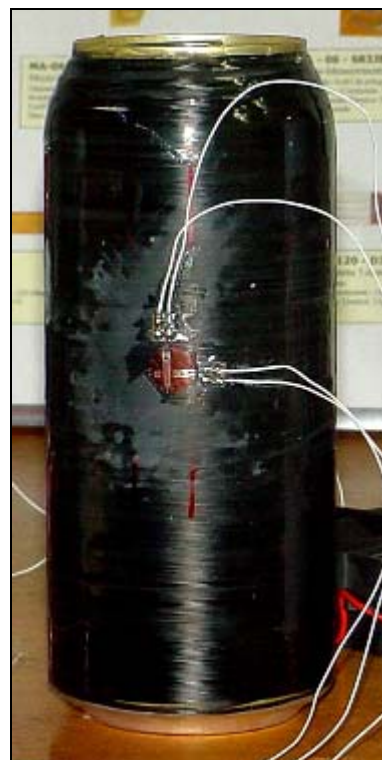
Figura 6. Diagrama pressão hidrostática versus deformação com os dados extrapolados até a ruptura do vaso. Fotografia do vaso de pressão bobinado e instrumentado para o ensaio hidrostático.

A Figura 6 mostra que a pressão hidrostática aplicada no vaso compósito de pressão provoca tensões transversal e longitudinal positivas e praticamente de magnitudes parecidas. Isto pode ser explicado pela bobinagem de retorno que provoca um entrelaçamento entre as fibras de carbono.

As medidas foram tomadas até 500 psi (3,4 MPa) pois no aparato experimental ainda não havia o manômetro de 5000 psi (34,5 MPa) necessário para o prosseguimento da aplicação da pressão. Entretanto, pode-se extrapolar os dados com segurança até a pressão máxima de falha, pois este tipo de material apresenta um diagrama tensão deformação linear até a fratura.⁽¹⁰⁾

A tensão transversal máxima pode ser estimada através dos critérios de Tresca e von Mises usando as Equações (1) e (2) respectivamente. Assim, uma tensão transversal 3600 MPa (Equação 1) ou 4158 MPa (Equação 2) aproximadamente poderia estar suportando a pressão de falha transversal. Entretanto, os vasos falharam na direção longitudinal região menos reforçada, Figura 7. Então, a tensão de fratura nesta direção (σ_2) pode ser estimada de 1800 MPa (Equação 1) e 2079 MPa (Equação 2), uma vez que $\sigma_2 = 1/2\sigma_1$. Estes resultados representam praticamente dez vezes mais a resistência à tração do material da parede da casca.
