ESTUDO DA INSTABILIDADE PLÁSTICA EM VASOS DE PRESSÃO CILÍNDRICO DE PAREDE FINA SEM E COM REFORÇO PARA ENSAIO HIDROSTÁTICO BOBINADO COM FIBRA METÁLICA E CARBONO EM MATRIZ EPÓXI¹

STUDY OF PLASTIC INSTABILITY IN REINFORCED AND NON REINFORCED CYLINDRICAL PRESSURE VESSELS SUBJECT TO HYDROSTATIC TESTING EMPLOYING HELICAL WINDINGS OF METALLIC AND CARBON FIBRE IN EPOXI MATRIX

¹ Contribuição técnica apresentada na 61º Congresso Anual da ABM, de 24 a 27 de julho de 2006, Rio de Janeiro – RJ

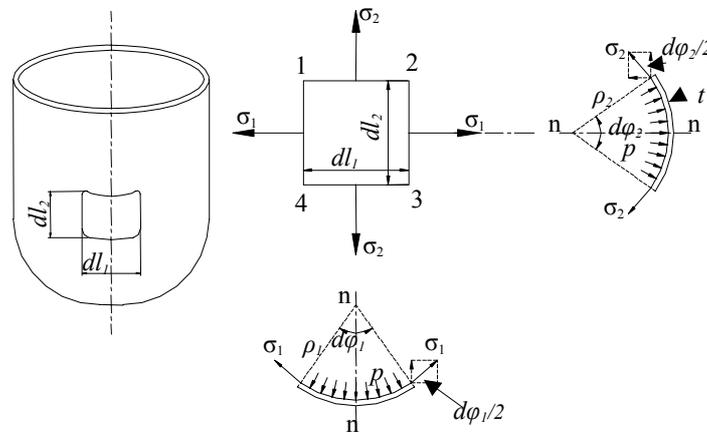
A Figura 1 mostra uma estrutura em casca onde está atuante um estado plano de tensões principais σ_1 e σ_2 no elemento de espessura t , de largura dl_2 e dl_1 respectivamente.

Figura 1. Estruturas em casca submetida à pressão hidrostática interna.⁽⁸⁾

A tensão σ_2 é obtida pelo equilíbrio de forças perpendiculares a face 1 e 2 (Figura 1):

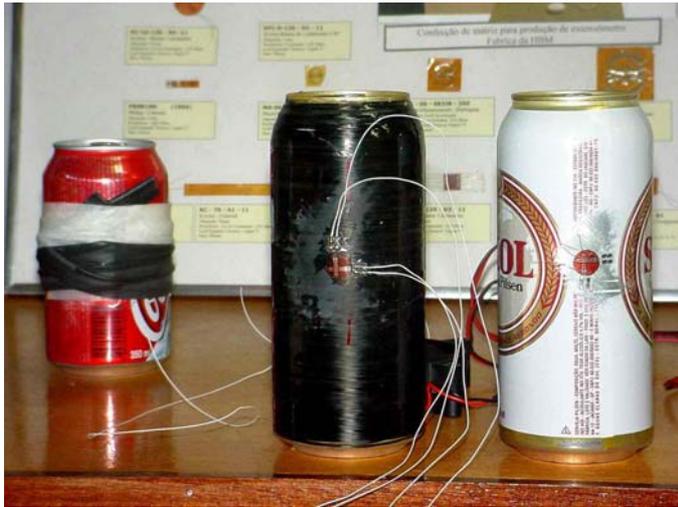
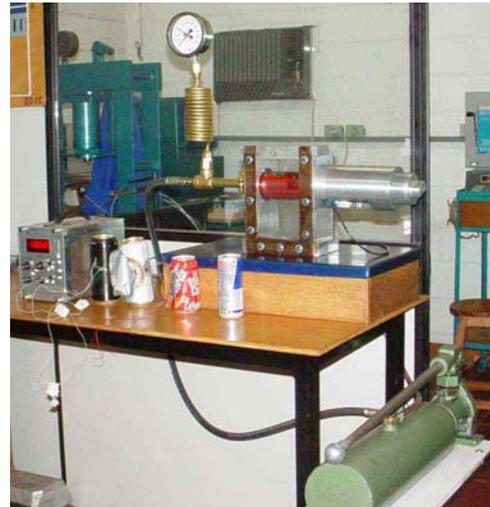
Um aparato experimental foi construído para ensaiar estruturas em casca cilíndricas submetidas à pressão hidrostática interna, Figura 2a e b. Uma bomba manual de óleo de capacidade de 10000psi injeta óleo hidráulico no interior das latas de alumínio (3004) e de aço (0,003%C) até a ruptura final. A pressão de falha é mostrada através de um manômetro Zurich com indicador de pressão máxima de 500 psi por meio de um ponteiro que acompanha o principal. O manômetro é fixado junto a um sistema de amortecimento helicoidal (veja Figura 2b) o qual possibilita uma queda gradativa de pressão após a falha catastrófica do vaso de pressão. Este dispositivo evita danos no manômetro, e assim experimentos podem ser realizados em série.

Um anel de borracha, especialmente construído para este experimento, é posicionado na extremidade da lata. Este conjunto é pressionado através de um sistema rosca/parafuso contra a parede oposta por onde o óleo hidráulico é injetado. Após o preenchimento do vaso de pressão pelo óleo hidráulico, um aperto final é feito para eliminar eventual vazamento durante o teste hidrostático (Figura 2b).

Superfícies na região central das latas ainda contendo o líquido interno a uma certa pressão foram usinadas com lixa 400 e em direção alternada de 45° suficiente para a retirada da pintura ou criar uma superfície áspera sobre o vaso bobinado (Figura 2a). A superfície lixada foi limpa através de álcool isopropílico passando gazes sempre num único sentido para a retirada de impurezas para a colagem do extensômetro. Uma peça em alumínio foi usinada na forma da curvatura da lata, para pressionar o extensômetro contra a parede da lata durante a colagem. A fiação foi soldada no terminal do extensômetro (Figura 2a). O líquido interno foi retirado e o vaso de pressão instrumentado foi levado para o ensaio hidrostático (Figura 2b).

Figura 2. Colagem de extensômetro tipo roseta 90° sobre a parede do vaso com e sem reforço (a). Aparato para o teste hidrostático em vaso de pressão de parede fina construído para este experimento (b).

Por outro lado, as latas de alumínio totalmente reforçadas pela fibra de carbono T300 foram instrumentadas (Figura 2a), e durante o ensaio hidrostático não observou-se a falha e o experimento foi interrompido quando a pressão interna do vaso atingiu o fundo de escala do manômetro do aparato experimental (500psi). As deformações circunferenciais e longitudinais resultantes foram iguais em magnitude e positiva durante a pressurização, indicando que o vaso reforçado estava alongando e aumentando de volume uniformemente (Figura 7). Praticamente as deformações circunferenciais e longitudinais tiveram o mesmo valor. Isto pode ser explicado pelo passe de retorno das fibras sobre a matriz (resina epóxi), produzindo camadas de fibras de carbono T300 cruzadas sobre a parede do vaso, garantido assim a mesma deformação.

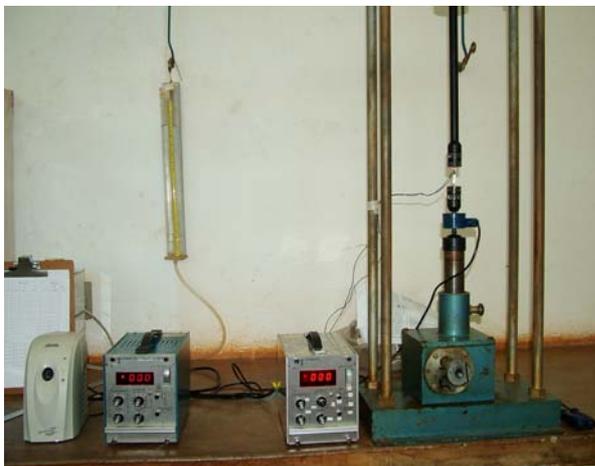
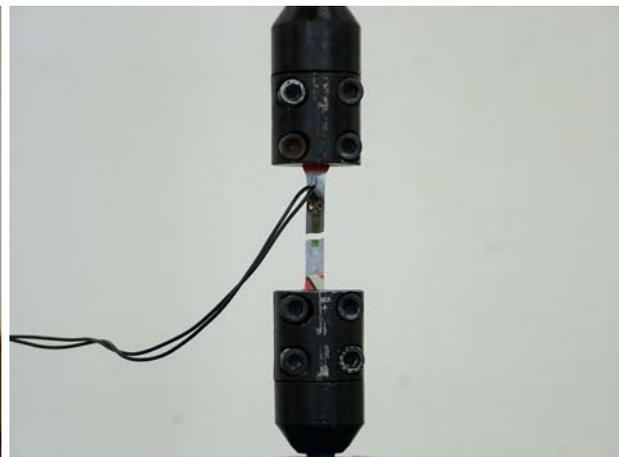
Corpos de prova (cdps) para ensaio de tração (ASTM-E 8M-96) foram preparados. Gabaritos feitos em acrílico possibilitou o corte manual dos cdps através de um estilete. Após o corte, as arestas foram usinadas com lixa 320 cuidadosamente para retirada de rebarbas obtidas durante o corte e assim eliminando pontos de concentração de tensão durante o ensaio de tração. Extensômetros uniaxiais de 5 mm foram colados para acompanhar a deformação. Garras foram usinadas para fixar os cdps e uma célula de carga de 500 kgf de capacidade foi utilizada para medir a força durante o ensaio de tração, Figura 3.

Figura 3. Ensaio de tração dos cdps retirados da parede das latas de Al e aço. Vista geral do aparato experimental (a), e das garras usinadas para este ensaio e o cdp rompido (b).

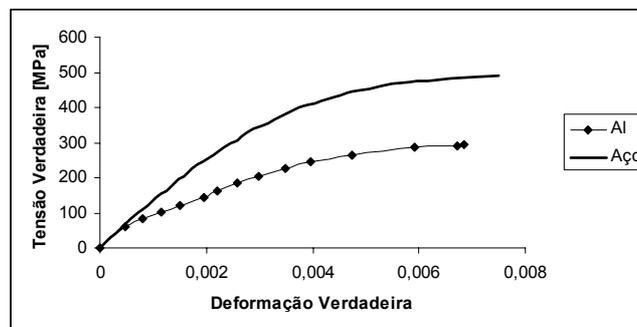
A Figura 4 compara os diagramas tensão-deformação verdadeira dos materiais das latas de Al e aço. A baixa deformação até a fratura $\cong 0.007$, indica que a tensão de escoamento está próxima da resistência à tração nos dois materiais testados. A resistência a tração (σ_t) dos materiais da parede dos vasos de pressão estão em torno de 292 ± 12 MPa e 507 ± 35 MPa para cdps feitos das latas de Al e aço respectivamente.

Figura 4. Curva tensão-deformação dos cdps obtida das latas de Al e aço.

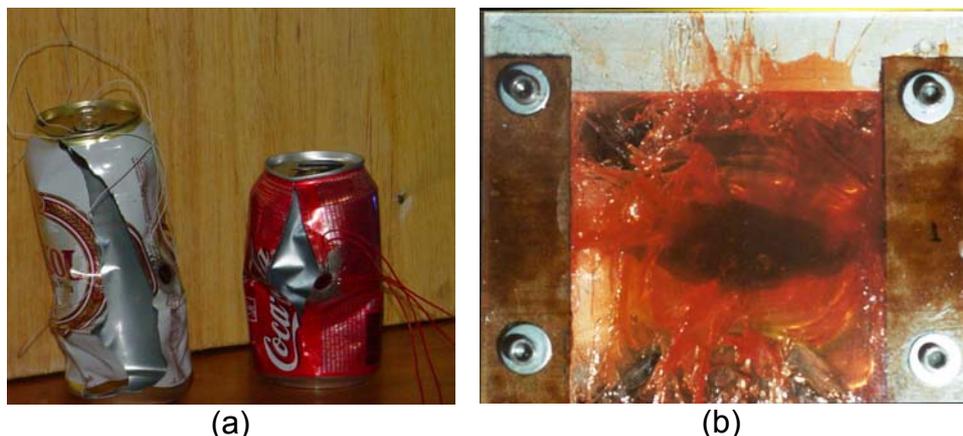
Figura 5. Falha catastrófica circunferencial, onde σ_1 atua nas estruturas em casca cilíndrica (a). Imagem capturada no exato instante da ruptura catastrófica do vaso de pressão de parede fina em forma de “boca de peixe” (b).

Aplicando a curva de escoamento segundo Holloman ($\bar{\sigma} = k\bar{\epsilon}^n$) e a Equação 6, obtêm-se $\bar{\epsilon} = n/\sqrt{3}$, onde n é o coeficiente de encruamento. Assim, a partir da Equação 3, calculando r (raio) e t (espessura da casca) na instabilidade plástica e empregando os critérios de escoamento, resultam as seguintes expressões para calcular as pressões hidrostática máxima ($p_{m\acute{a}x}$), Tabela 1. A Figura 5 mostra o perfil de falha dos vasos de pressão sem reforço.

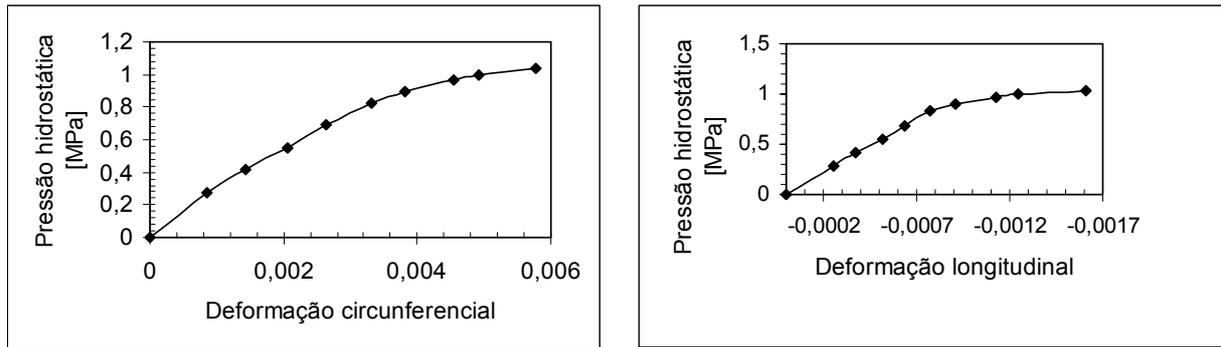
A deformação circunferencial (ε_1) e longitudinal (ε_2) na falha catastrófica são aproximadamente de 0,006 e -0,002 indicando que a deformação circunferencial é três ordens de magnitude maior que a longitudinal, Figura 6. Por outro lado, a tensão circunferencial σ_1 é duas vezes maior do que a tensão longitudinal σ_2 , vide Equações (3) e (4), para este tipo de estrutura.

Figura 6. Deformações circunferenciais e longitudinais obtidas pelo sistema de aquisição de dados e sinais, provenientes do extensômetro roseta 90° colado na parede do vaso de pressão, até a falha catastrófica.

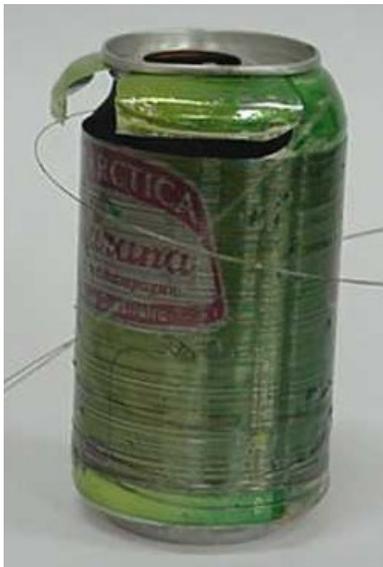
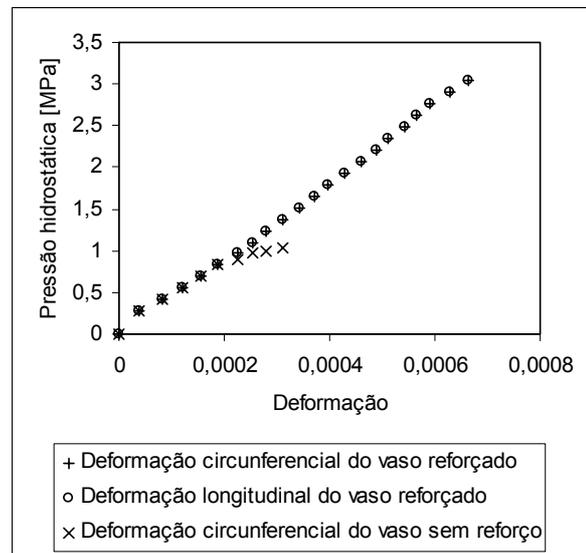
Latas de alumínio bobinadas somente no corpo cilíndrico com arames de aço inoxidável 316L 300 μm de diâmetro (Figura 7a), não foram instrumentadas devido à falta de uma superfície plana, causada pelo alto-relevo das fibras metálicas, necessária para a colagem do extensômetro. A pressão de falha foi de 1,8MPa, praticamente o dobro do vaso sem reforço (Tabela 1).

Figura 7. Estrutura em casca reforçada pela bobinagem helicoidal (90°) sem retorno de arames de aço inoxidável 316L de $300\mu\text{m}$ de diâmetro em matriz epóxi ($p_{\text{máx}} \cong 1,8\text{MPa}$) (a). Comparação das deformações obtidas no vaso de pressão reforçado por fibra de carbono T300 através da bobinagem helicoidal 90° com retorno em matriz epóxi com o vaso sem reforço (b).
