## ESTUDO QUALITATIVO DE PROCESSO DE CORROSÃO EM PERFIS DE ARMADURA DE TRAÇÃO DE RISERS\*

### QUALITATIVE STUDY OF CORROSION PROCESS IN RISER TENSILE ARMOUR WIRES

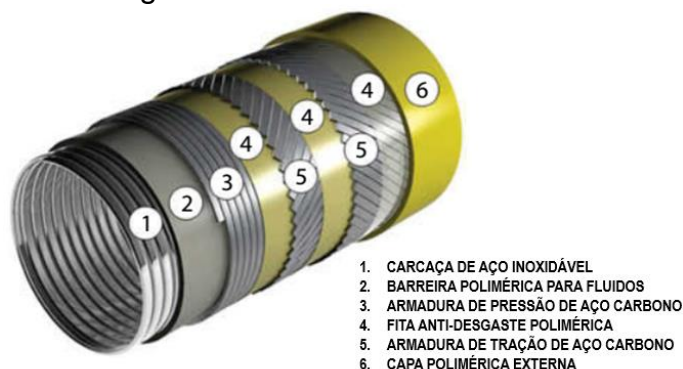
**Figura 1.** Seção com componentes de riser e umbilical de camadas não aderentes. [4]

O desenvolvimento de dutos flexíveis para ascensão de petróleo (risers) visa oferecer suporte aos progressivamente complexos cenários de extração [3]. Os risers apresentam uma configuração multicomponente cujos materiais se alternam entre metais (aços ao carbono ou inoxidáveis) e termoplásticos (poliamida, PVDF ou PEAD) [4], objetivando a proteção e confiabilidade integral dos dutos quando em operação, como mostra a Figura 1.

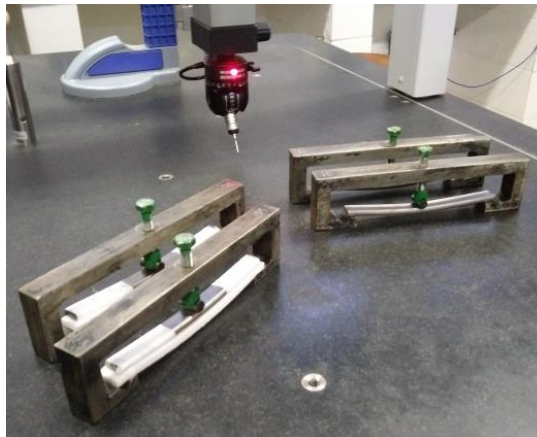
**Figura 3.** Disposição dos corpos de prova após aplicação de flecha.

Os corpos de prova de ambos os perfis foram cortados com comprimento de 150 mm sendo fletidos ou individualmente ou junto a uma camada de polietileno de alta densidade de dimensões análogas às do corpo de prova. A flecha sob três pontos equivalente a tensão de escoamento foi calculada de acordo com [13], sendo aplicada e mensurada com o auxílio de uma máquina de medir por coordenadas Crysta-Apex S 574 da Mitutoyo. A disposição dos corpos de prova é mostrada na Figura 3.

Todos os perfis montados no suporte e submetidos a 100% da tensão de escoamento foram imersos em um recipiente contendo água oceânica substituta também obedecendo a proporção de 0,2 mL/mm<sup>2</sup> [10]. O ensaio se estendeu por 400 horas após as quais procedeu-se a avaliação dos processos de corrosão por pites, conforme estabelece a norma ASTM G 46-94 (2005) [14].

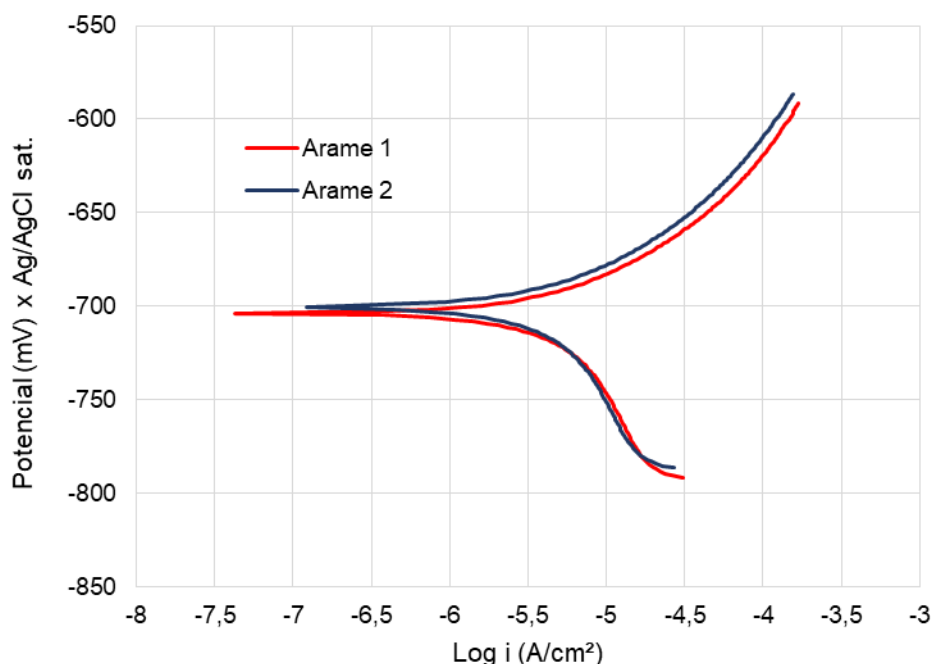
Figura 10. Gráficos de Tafel dos perfis de arame 1 e 2 expostos a água oceânica substituta. [9]

Um comparativo entre os gráficos de Tafel dos perfis de arame 1 e 2 é mostrado na Figura 10 e os valores determinados pela técnica de extrapolação junto a sua classificação qualitativa de corrosão são expostos na Tabela 7.

Os resultados mostram um comportamento semelhante tanto para regiões catódicas quanto anódicas e uma baixa diferença entre os potenciais de corrosão, conforme a Tabela 6. A ausência de um potencial de pites para aços baixa liga e ao carbono, valor mínimo no qual os pites metaestáveis são capazes de se tornar estáveis [7] é presenciada em ambos os gráficos de polarização. Os valores de taxa de corrosão para ambos os perfis se enquadram no escalão de alto índice de corrosão para operações de exploração de petróleo.
