EXPERIÊNCIA DA USIMINAS NA TROCA DE STAVES DO ALTO-FORNO 2 DA USINA DE CUBATÃO¹

USIMINAS EXPERIENCE IN EXCHANGE STAVES OF BLAST FURNACE 2 OF CUBATÃO PLANT

After 5 years in operation, Usiminas Cubatão Blast Furnace 2 had water leakage due to damage in pipes of stave cooler cooling system. A plan of activities has been developed involving operation and maintenance technical group to preserve the shell and keep operational stability. This paper presents several activities that have been adopted such as operational activities, castable grouting and exchange of damaged staves by copper ones. There were 2 shutdowns for staves exchange at levels B3, S1, S2 and S3 totalizing 93 staves that were replaced by copper staves.

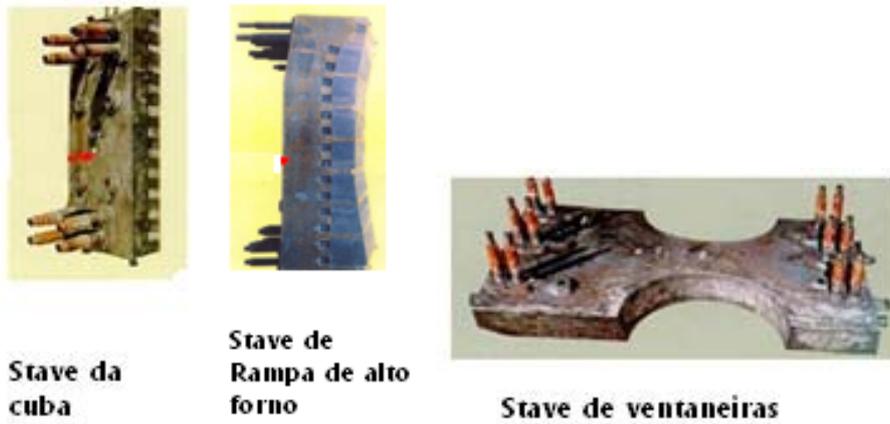
A Figura 1 mostra os tipos de staves instalados no alto forno, destacando-se os staves da região das ventaneiras, da rampa e da goela.

Figura 1. Tipos de stave cooler de Ferro Fundido para proteção da carcaça.

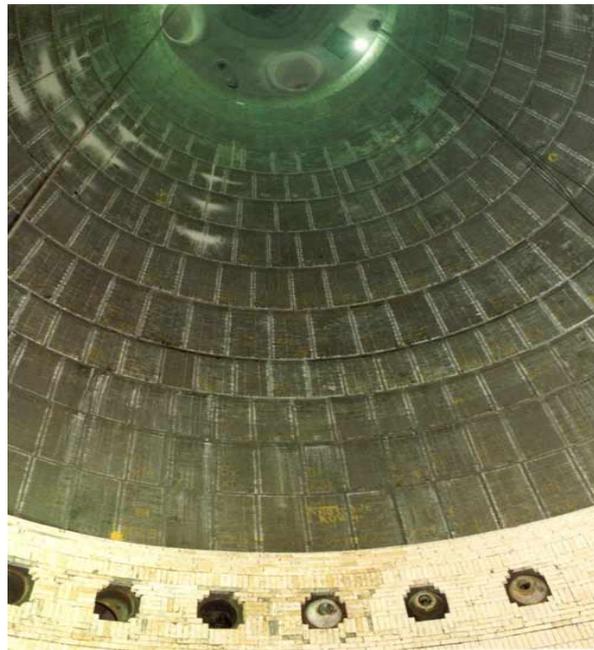
Figura 2. Montagem de um alto forno com stave cooler para proteção da carcaça.

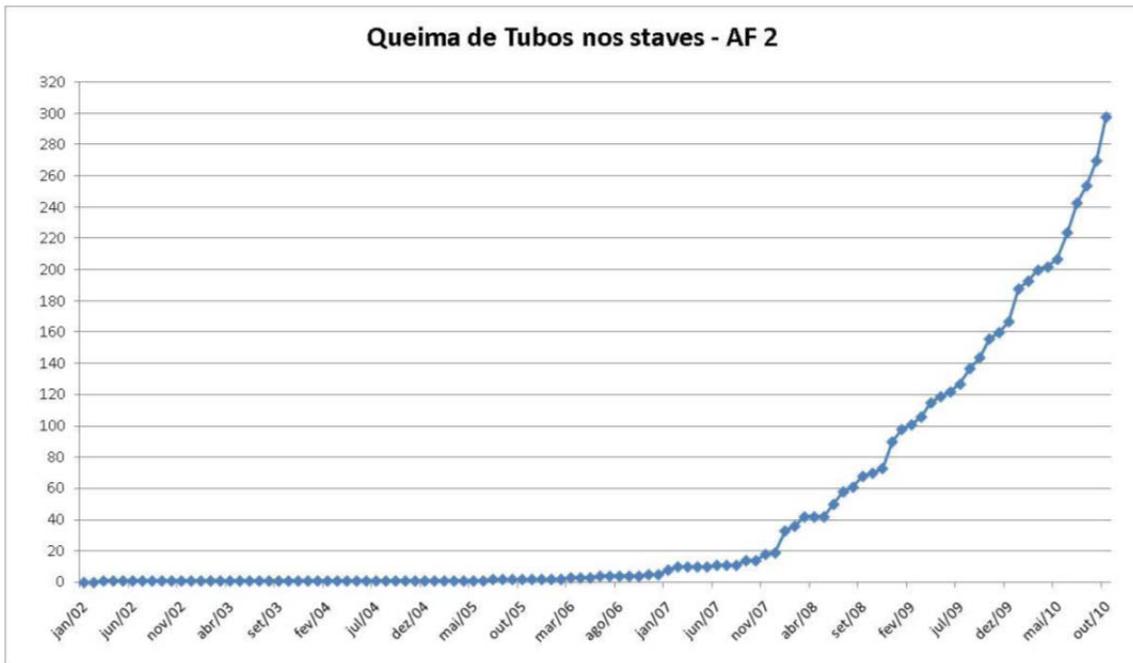
A partir de 2005 iniciou-se a incidência de queima de tubos de refrigeração, com maior frequência localizada nos níveis S-1 e B-3, na região norte/leste do alto-forno.

Figura 3. Curva de queima de tubos de staves ao longo da campanha.

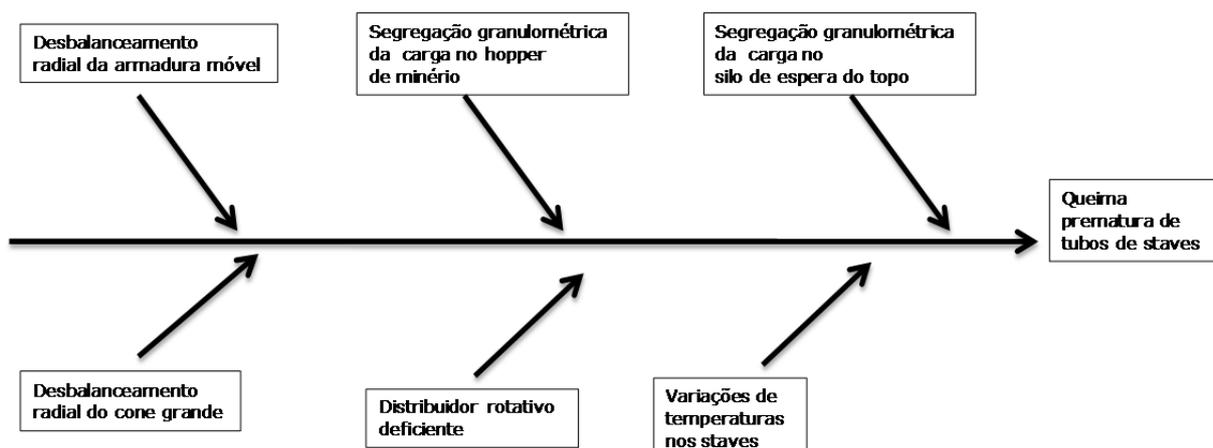
A determinação do motivo do desgaste dos tubos é de elevada complexidade em função das inúmeras variáveis que fazem parte do processo do alto forno. As variáveis analisadas são enumeradas na Figura 3.

Figura 4. Espinha de peixe das principais causas do desgaste do stave.

Desde a partida do forno, foi detectado um fluxo preferencial de gases dentro do alto forno que poderia estar relacionado com detalhes da montagem, principalmente dos equipamentos do topo do forno (distribuidor rotativo, cone pequeno, cone grande, armadura móvel).

Este fenômeno é observado nas ocorrências de variações excessivas do nível de carga (problemas em equipamentos do carregamento e topo) ou variações excessivas na qualidade das matérias primas, aumentando o volume de finos enfiados que geram um impacto na permeabilidade. Este aumento da perda de carga na coluna de carga provoca um desvio do fluxo dos gases para a periferia.

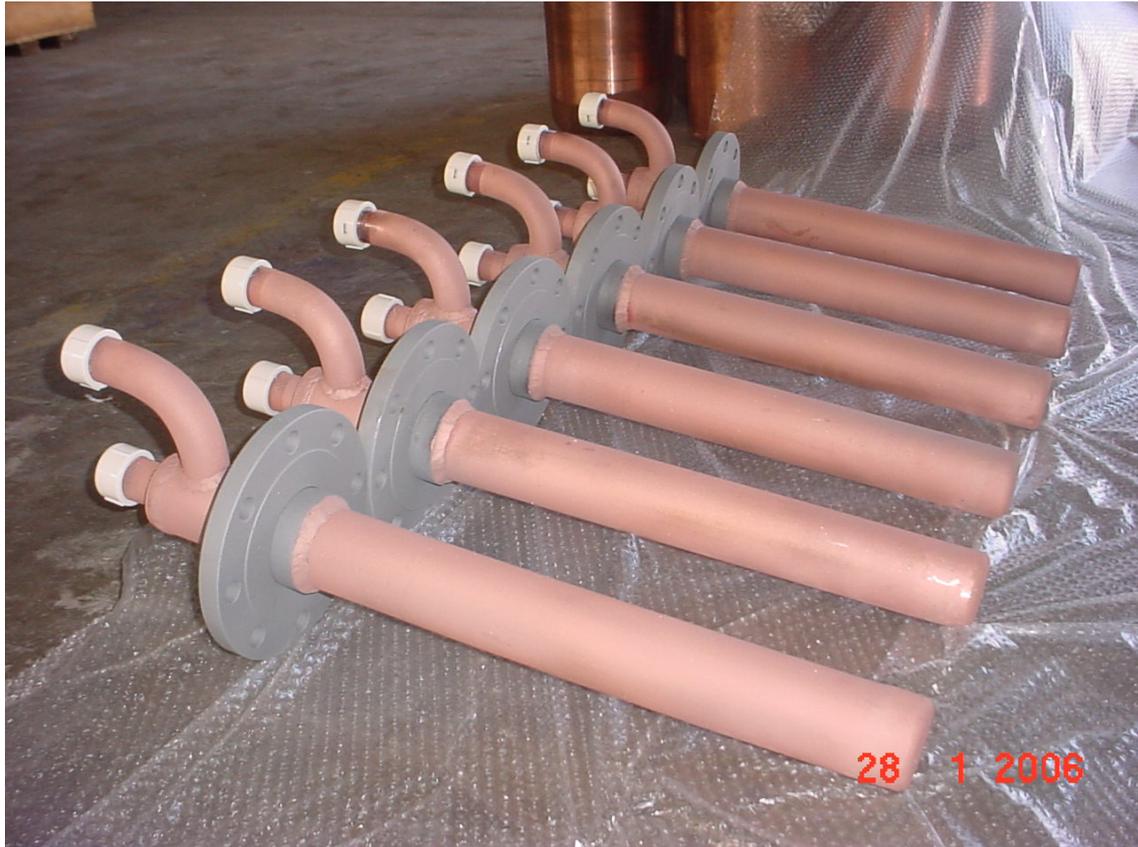
Cigar cooler: São pelas fundidas de cobre com objetivo recuperar a capacidade de remover o calor onde os staves apresentarem danos e estiverem inoperantes. Para ser efetivo na instalação de cigar cooler , há necessidade de injetar massa refratária de boa qualidade periodicamente.

Figura 5. Cigar cooler instalados em 2010 no nível S-1.

Para aumentar a eficiência desta injeção é fundamental que a massa tenha pontos de ancoragem junto à carcaça do forno. Uma das soluções seria a instalação de placas de refrigeração na região dos staves queimados. Em função de maior praticidade e rapidez de instalação, adotou-se a instalação de *cigar cooler* nos pontos onde não se havia mais tubos em operação.

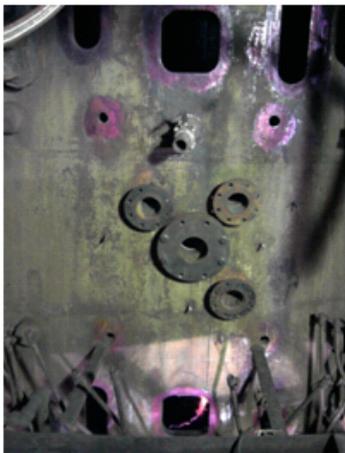
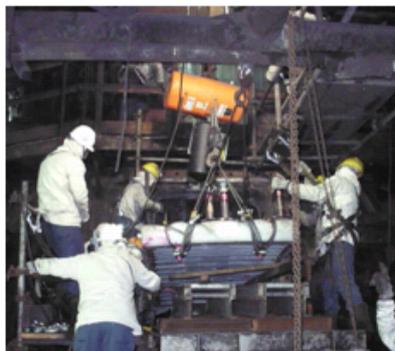
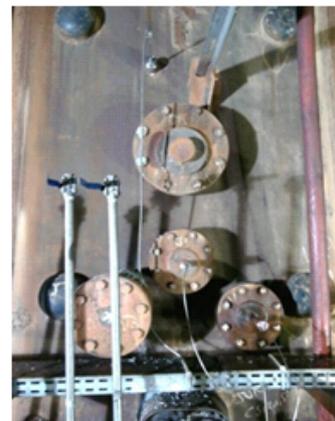
Preparação da carcaça após retirada do STAVE

Descida do STAVE no manhole da plataforma 7

Conclusão da montagem do STAVE

Figura 6. Fotos da troca dos staves.

- atividades preparatórias de montagem de *by-pass* e aberturas de *man-holes* no topo para saída e entrada dos staves; e
- durante a obra : *by-pass* ar e refrigeração, corte dos tubos e descolamento do stave da carcaça, retirada do stave danificado, preparação da carcaça, instalação do stave novo, normalização da refrigeração e injeção de massa entre stave e carcaça.

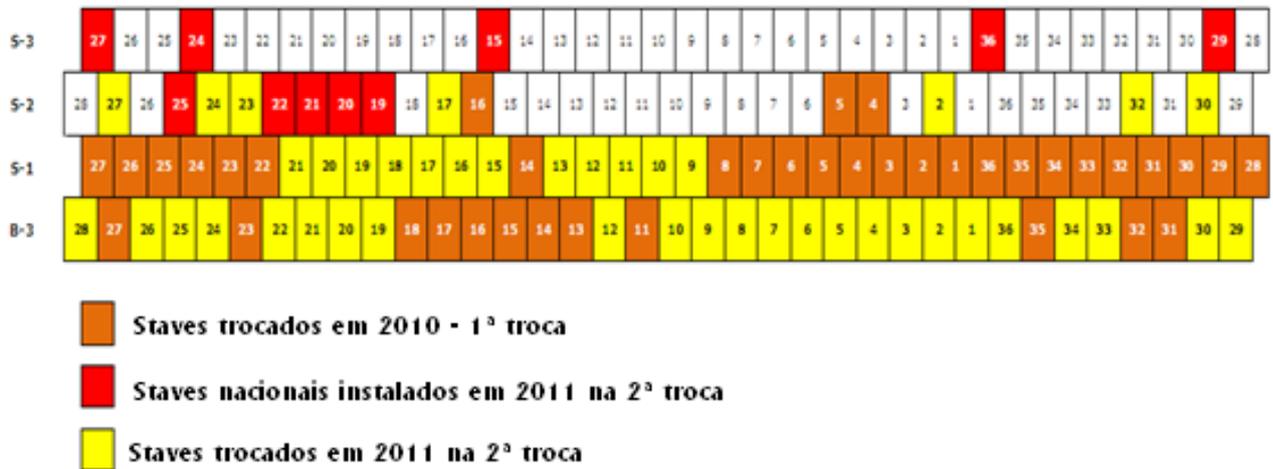
Figura 7. Mapa dos staves substituídos após as 2 paradas.

Troca de 39 staves cooler: S1 (24 peças): 1 a 8 / 14 / 22 a 36; S2 (3 peças): 04 / 05 / 16; B3 (12 peças): 11 / 13 a 18 / 23 / 27 / 31 / 32 / 35.

Trecho 1: staves 1, 2 e 36; Trecho 2: staves 28, 29 e 30; Trecho 3: staves 33, 34 e 35.
