FENÔMENOS TRIBOLÓGICOS: ANÁLISE DE UM TRANSPORTADOR DE CORREIA UTILIZADO NO PROCESSO DE BENEFICIAMENTO*

TRIBOLOGICAL PHENOMENA: ANALYSIS OF A BELT CARRIER USED IN THE BENEFICIATION PROCESS

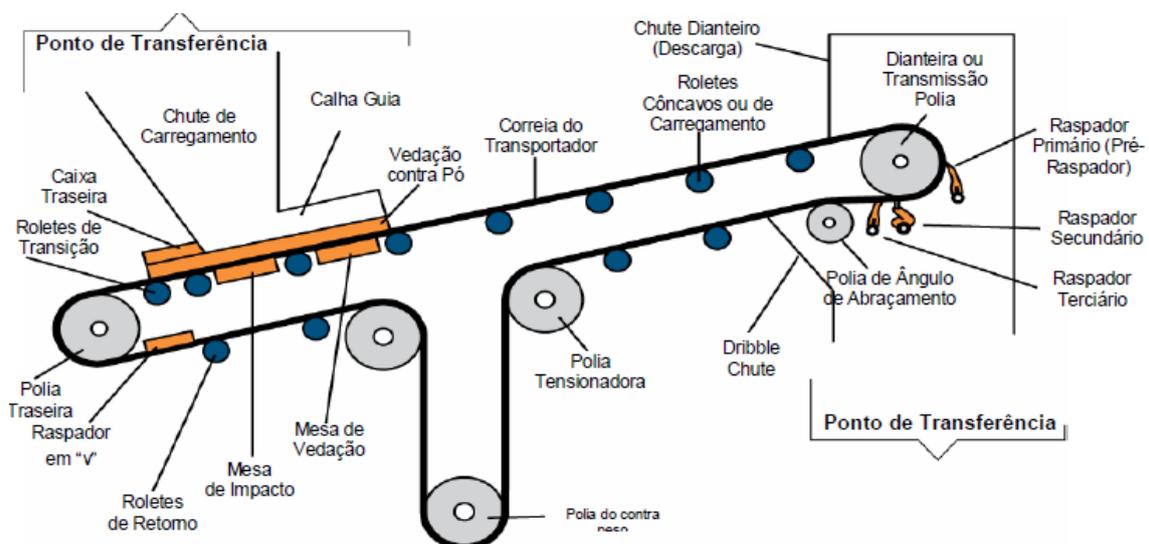
Figura 1: Esquema básico de um transportador de correia [7].

Na figura 1 é possível compreender a simplicidade do funcionamento de um transportador de correia, todos os componentes se interagem e promovem o transporte do material. “Em essência, um transportador de correia é uma tira de borracha grande e reforçada, esticada ao redor de duas ou mais polias, se movimentando em uma velocidade definida, carregando uma quantidade específica de materiais [7]”.

A figura 1 ilustra, esquematicamente, os principais componentes do transportador de correia conforme Swinderman et al [7].

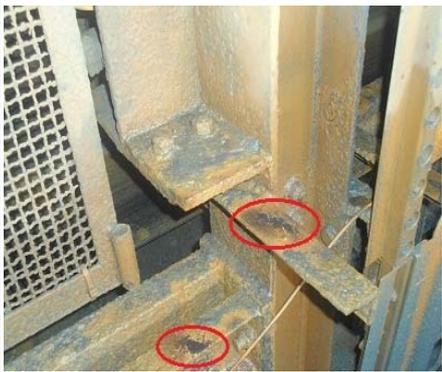
Falha/problema	Dados Fotográficos	Caracterização do Desgaste	Tipo de Desgaste	Extensão/Frequência
1. Corrosão na estrutura gerando fragilidade e possível colapso estrutural.

Pontos de oxidação da estrutura de aço principalmente em locais de solda, devido a umidade local e respingos d'água decorrentes do processo de filtragem do minério de ferro.	Desgaste corrosivo.	Em pontos particulares na estrutura que perderam a proteção de pintura ou sofreram trabalhos a quente (solda e oxicorte). Facilmente localizado em locais úmidos.

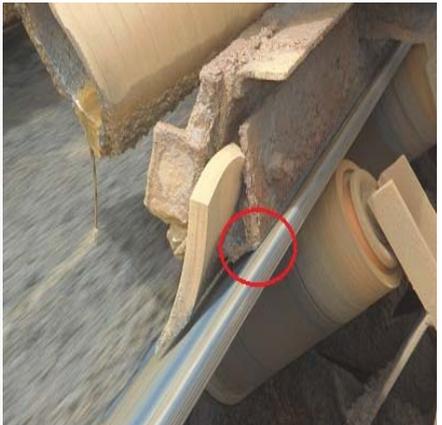
2. Estrutura da tremonha raspando na correia transportadora.

Com uma estrutura inadequada de tremonha ou desgaste excessivo da proteção de borracha (guia lateral), a tremonha que é de aço toca a correia, promovendo linhas de ranhura na correia.	Desgaste abrasivo leve por dois corpos.	Os danos na correia aparecem na borda por toda a extensão podendo chegar a alma da correia (lona), é devido ao contato metal-borracha. Não é comum este tipo de falha, apenas em casos em que a inspeção nas guias laterais é negligenciada.

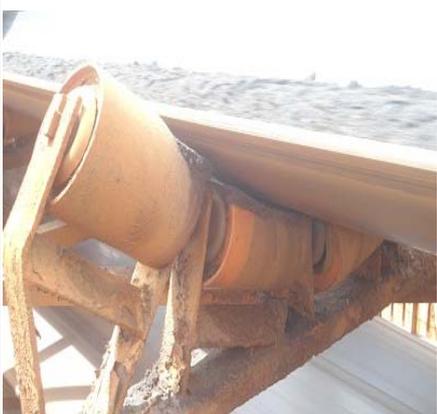
3. Rolos travados.

Devido a contaminação por minério, os rolos travam e com o movimento contínuo da correia os rolos são desgastados, ocorrendo perda gradativa de material da superfície.	Desgaste abrasivo severo por três corpos.	Muito comum em casos que há transbordo de material, contaminando e travando os rolos. A perda de material pode ser muito intensa, chegando ao eixo de rolamento dos rolos.
--------------------	---	---	---	--

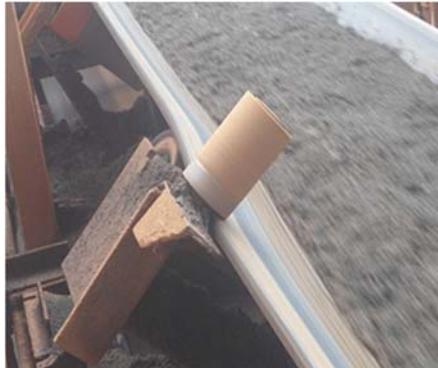
Falha/problema	Dados fotográficos	Caracterização do desgaste	Tipo de Desgaste	Extensão e Frequência
4. Corte transversal na borda da correia.

A correia toca a estrutura dos rolos guias, causando cortes e rupturas na borda da correia.	Desgaste abrasivo por dois corpos.	Devido a presença de um sensor de desalinhamento não é uma falha comum, quando há se deve a falha no sensor ou layout de projeto do rolo guia que não foi adequadamente instalado. Gera cortes que podem comprometer a resistência da correia.

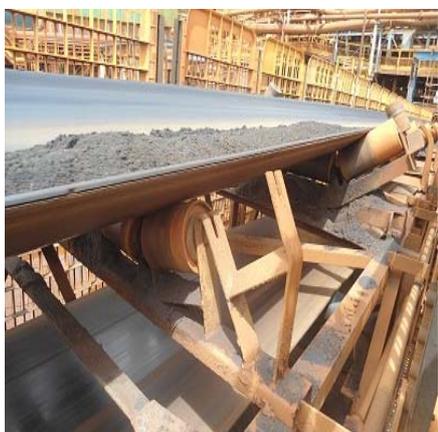
5. Posicionamento inadequado do rolo de carga no cavalete.

Funcionamento inadequado do cavalete, quando há falta do rolo de impacto ou carga, ficando com sua parte metálica cortante aparente. Quando a correia toca a estrutura perde lascas da superfície protetora.	Desgaste abrasivo por dois corpos.	O desgaste pode perfurar a correia e gerar a sua ruptura, inutilizando a correia causando a parada do equipamento. A ocorrência é de baixa frequência por ser facilmente detectável.

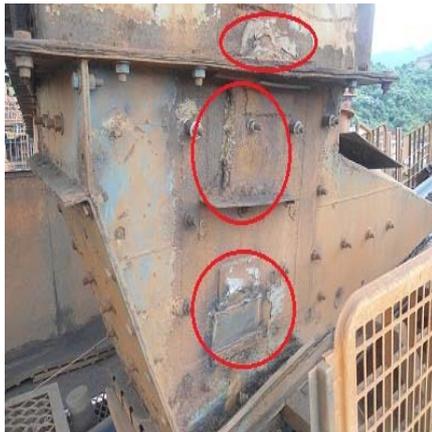
6. Furos no chute de transferência

<p>O minério de ferro transportado toca as laterais do chute de transferência causando furos com o passar das horas de trabalho. Na ilustração os furos foram restituídos com a solda de chapas de aço.</p>	Desgaste abrasivo (polimento).	<p>Ocorre em todos os chutes de transferência, é muito comum devido a ação continua do minério raspando nas laterais dos chutes para ser posicionado sobre a próxima correia.</p>
------------------------------------	---	---	--------------------------------	---

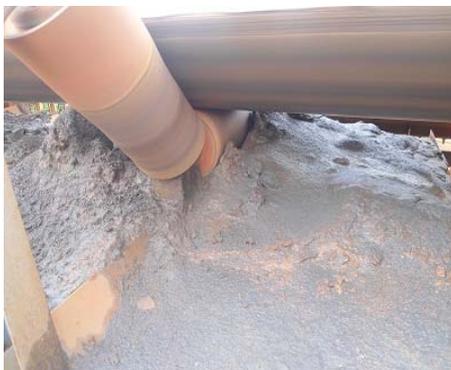
Falha/ problema	Dados Fotográficos	Caracterização do desgaste	Tipo de Desgaste	Extensão e frequência
7. Acúmulo de material nos rolos de carga.

<p>O minério que transborda da lateral da correia acumula sob os rolos de carga causando contaminação que pode gerar um desgaste prematuro ou travamento no rolo.</p>	Desgaste abrasivo (polimento).	<p>Ocorre quando há alguma falha anterior no transportador de correia, pode ser um rasgo na correia ou quebra das tremonhas que evitam transbordo do material. A frequência desse problema é baixa.</p>

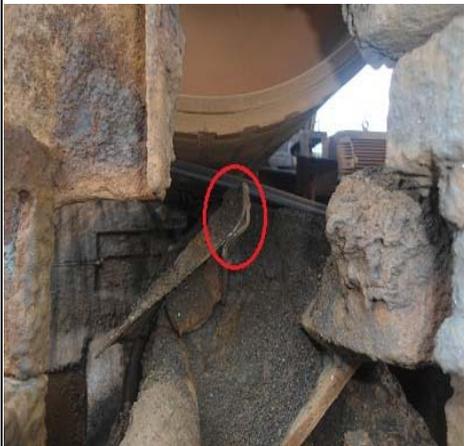
8. Raspador danificando a correia transportadora.

<p>O acúmulo de material atrelado ao desgaste da parte plástica (polietileno) do raspador faz com que esse raspe a parte metálica com pressão acima do recomendado na correia do transportador, o minério acumulado não permite que o raspador tenha flexibilidade necessária.</p>	Desgaste abrasivo a alta tensão.	<p>Desgaste representado em forma de arranhamento profundo no sentido do deslizamento. Possui frequência de ocorrência média, a falta de inspeção e limpeza gera esta falha.</p>

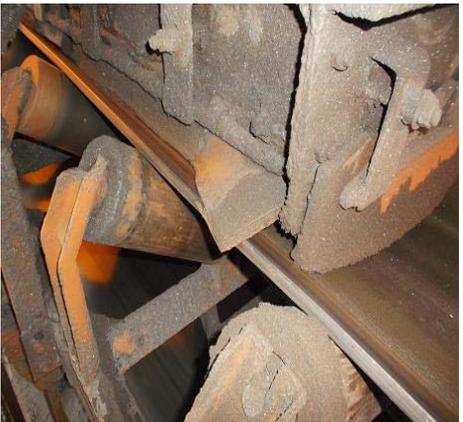
<p>9. Guia lateral apresentando defeito de posicionamento.</p>

<p>A borda da guia lateral de borracha encontrava-se fora do posicionamento correto, estava desgastando a borda da correia e forçando a desalinhar para o lado oposto.</p>	<p>Desgaste abrasivo por três corpos</p>	<p>Este desgaste apresentou pequenas estrias em toda lateral da correia e em alguns pontos pequenas rupturas da borda. Esta falha na guia lateral é incomum.</p>
--	---	--	--	--
