GARANTIA DA CONFIABILIDADE DOS REVESTIMENTOS DE MOINHOS E BANDAGENS DE HPGR'S, COM A APLICAÇÃO DA TÉCNICA DE MONITORAMENTO CONDICIONAL POR ULTRASSOM*

GUARANTEE OF RELIABILITY OF MILL COATINGS AND RINGS OF HPGR'S WITH THE APPLICATION OF CONDITIONAL MONITORING TECHNOLOGY BY ULTRASSOM

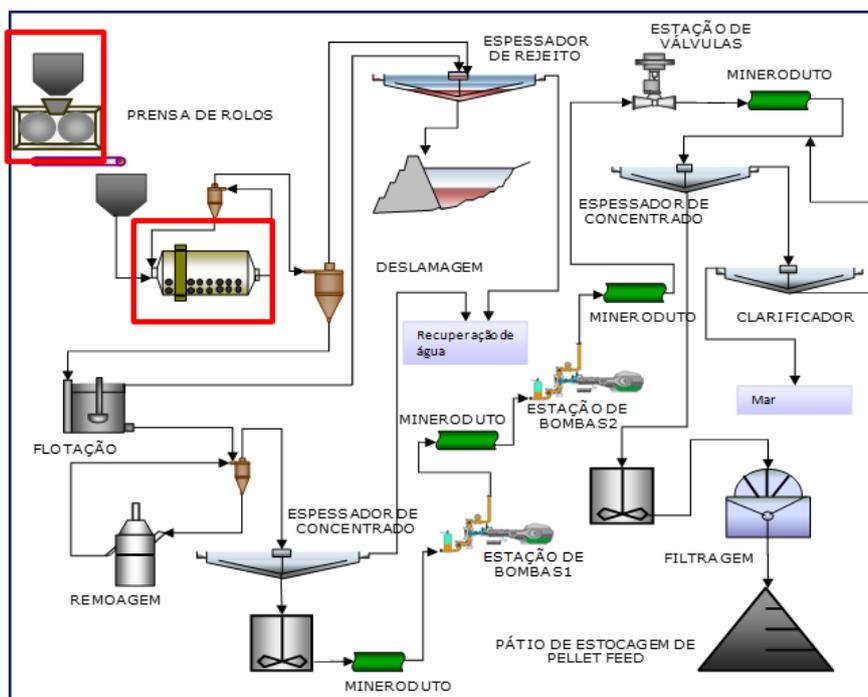
Figura 1 – Fluxo de produção do beneficiamento e transporte para o RJ.

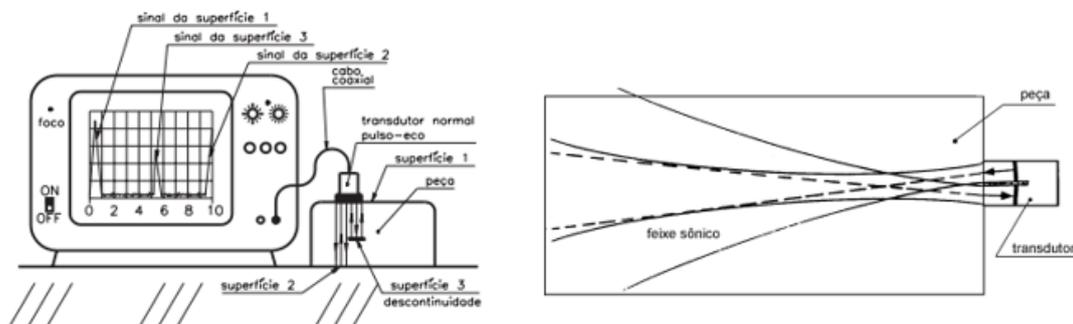
Figura 2 – Esquema da resposta obtida no ensaio de ultrassom com transdutor duplo cristal.

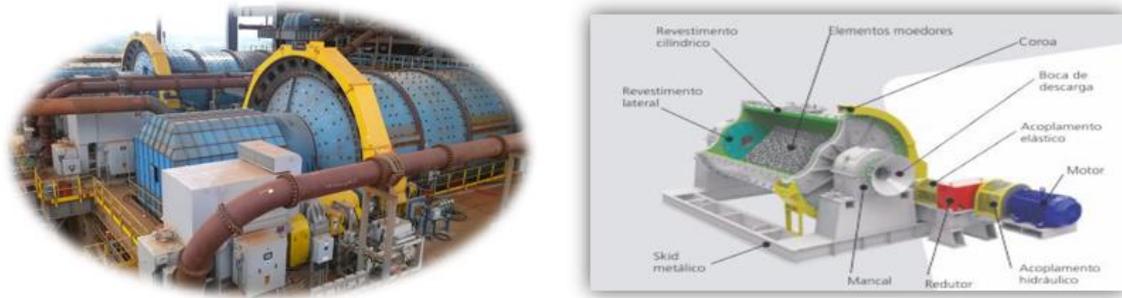
Os moinhos de bolas dimensionados para o Minas Rio, são fornecidos pela Metso, nas dimensões 26"×42", instalados no primeiro estágio de moagem para liberação de material 80% < 0,15mm para flotação. Os mesmos utilizam revestimentos compostos por 02 espelhos e um cilindro com um total de 288 placas dividido em 06 anéis. Cada anel possui um total de 48 placas.

Figura 4 – Moinho de bolas

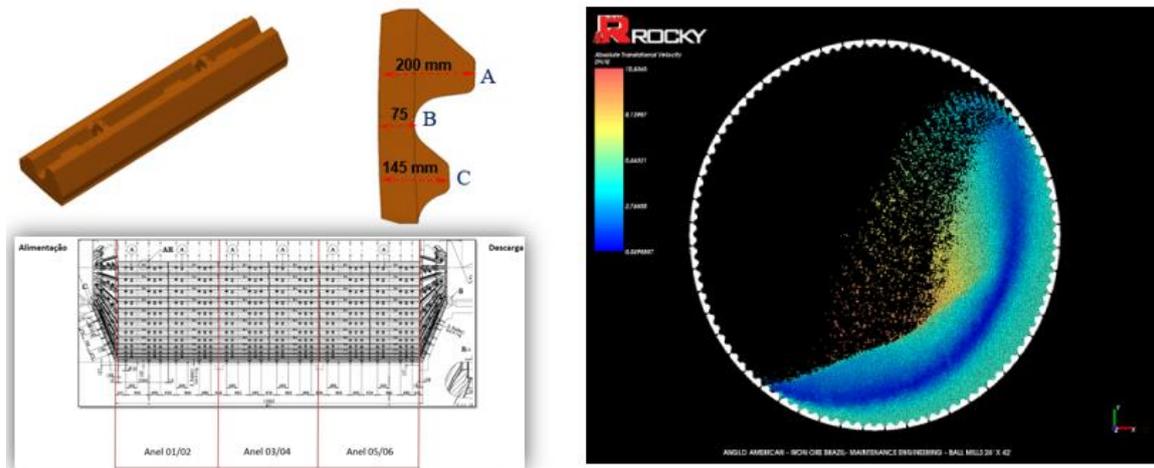
Os revestimentos projetados e desenvolvidos para o projeto Minas Rio possuem um perfil dupla onda assimétrico e liga alto Cromo (ASTM-A532 Classe II), atualmente fornecido pelas empresas MAGOTTEAUX e METSO, buscamos com os atuais projetos uma vida útil superior a 30 milhões de toneladas processadas.

Figura 5 – Revestimentos e comportamento de moagem.

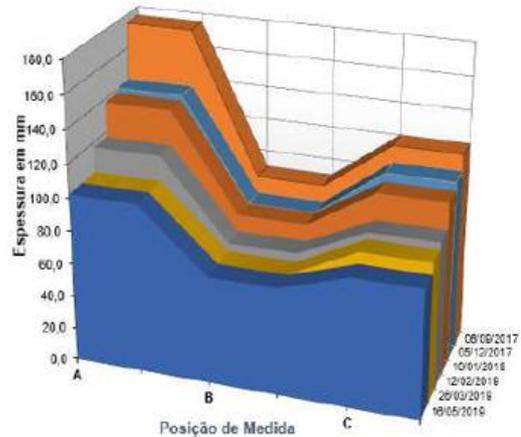
Para realização do ultrassom é necessário que a operação faça limpeza através da circulação de água, drenagem e nivelamento da carga. O inspetor faz a coleta em 9 pontos por placa, com um total de 324 pontos ao longo do moinho, nesses pontos o inspetor avalia desgaste e discontinuidades nas placas.

Figura 6 – Acompanhamento mensal de desgaste.

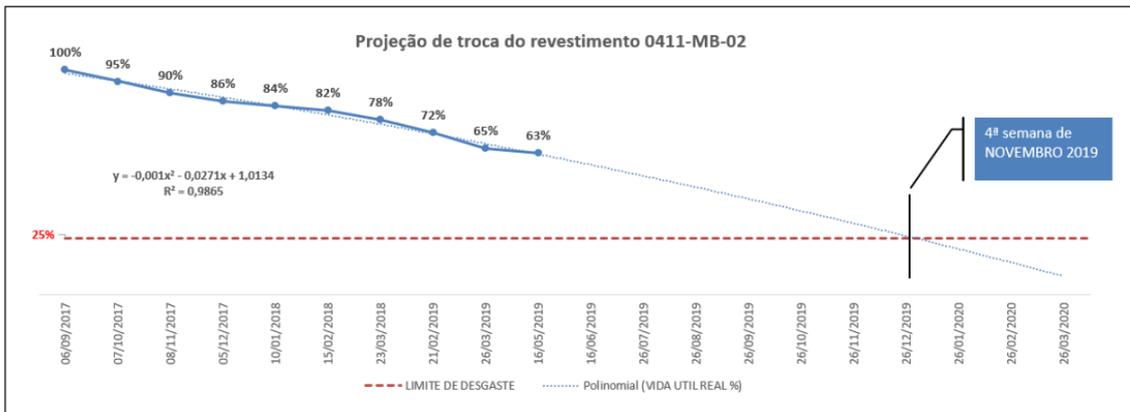
- Definir a projeção para substituição do revestimento, correlacionando percentual de desgaste entre coletas, o que define uma curva de velocidade traçada conforme figura 8.

Figura 8 – Gráfico de projeção para troca.

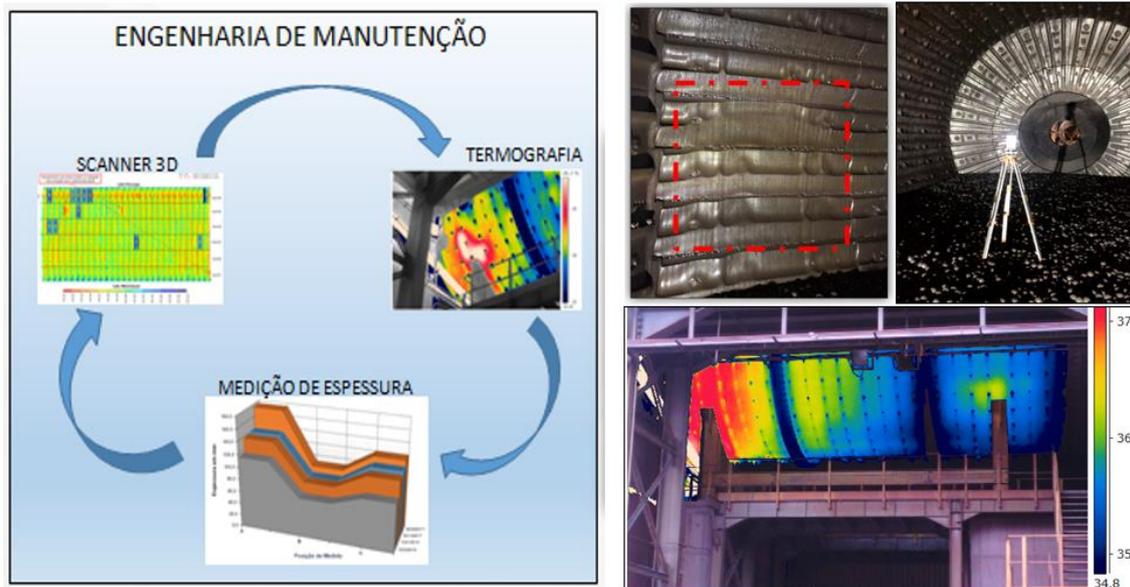
Com base em todas essas informações levantadas é definido o momento ideal para intervenção e substituição do revestimento. No final de vida útil do revestimento, é realizado o escaneamento para avaliar a abrangência do desgaste e acompanhamento termográfico externo do corpo do moinho.

Figura 9 – Ciclo preditivo dos revestimentos dos moinhos primários.

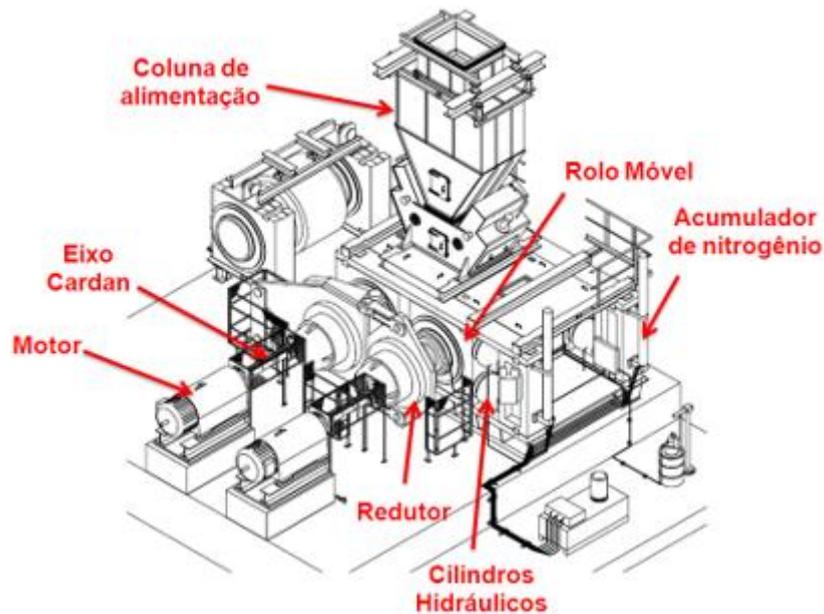
As prensas de rolos (HPGR, High Pressure Grinding Rolls) são equipamentos de cominuição que consistem em um par de rolos girando em sentidos opostos, montados em um quadro rígido. Um rolo gira sobre eixo fixo no quadro, enquanto o outro eixo se desloca sobre guias, sendo posicionado por cilindros hidráulicos.

Figura 10 – Prensa de Rolos

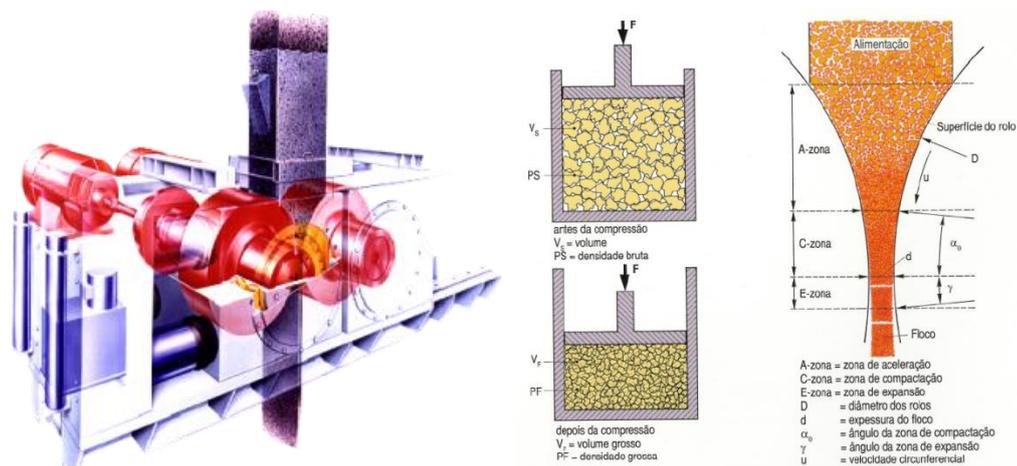
A alimentação é introduzida na abertura entre rolos, onde a redução de tamanho ocorre pelo efeito da cominuição interparticular.

Figura 11 – Arranjo dos componentes da prensa de rolos e as zonas de cominuição.

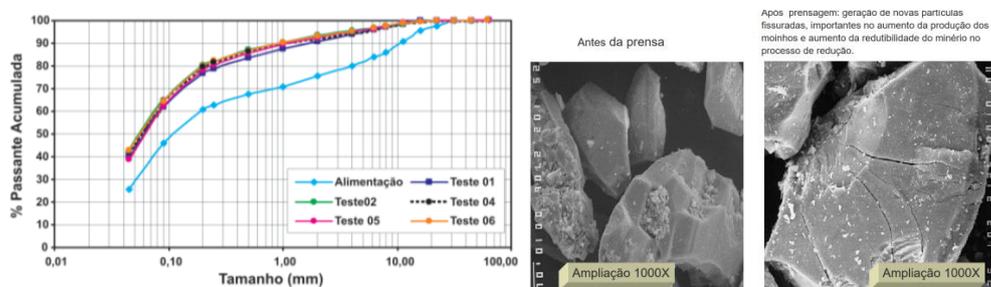
Para o Projeto Minas-Rio foram adquiridas 03 prensas de rolos da Thyssenkrupp, modelo POLYCOM 24/17 de 2,40m de diâmetro e 1,65m de largura, e capacidade de 2.200 t/h por equipamento. A potência instalada por equipamento será de 4.800 kW, sendo 02 motores de 2.400 kW cada. O circuito de prensagem foi projetado para redução de itabirito abaixo de 25 mm (após estágios de britagem primária e secundária), de forma a gerar um produto prensado com $P_{80} = 1,0$ mm (abertura na qual 80% do material é passante), que irá alimentar a etapa moagem com aplicação de moinhos de bolas, gerando um produto com $P_{80} = 0,117$ mm para posterior deslamagem e concentração por flotação.

Figura 12- Distribuição granulométrica e aspecto do produto da prensa de rolos.

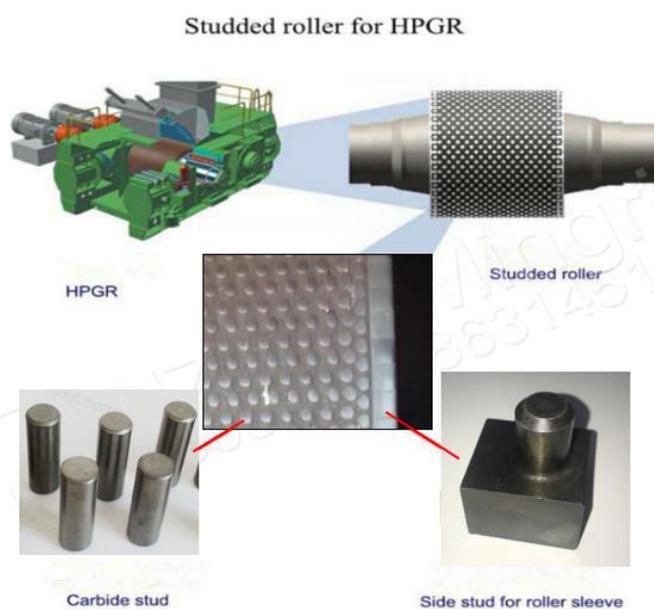
Os revestimentos aplicados na superfície dos rolos, são pinos de carbeto de tungstênio, conhecido também como prisioneiros ou *studs*. No centro dos rolos concentra a região de maior desgaste, em função do fluxo de material estar concentrado no centro havendo alívio da pressão nas bordas dos rolos.

Figura 13 – Pinos de carbeto de tungstênio.

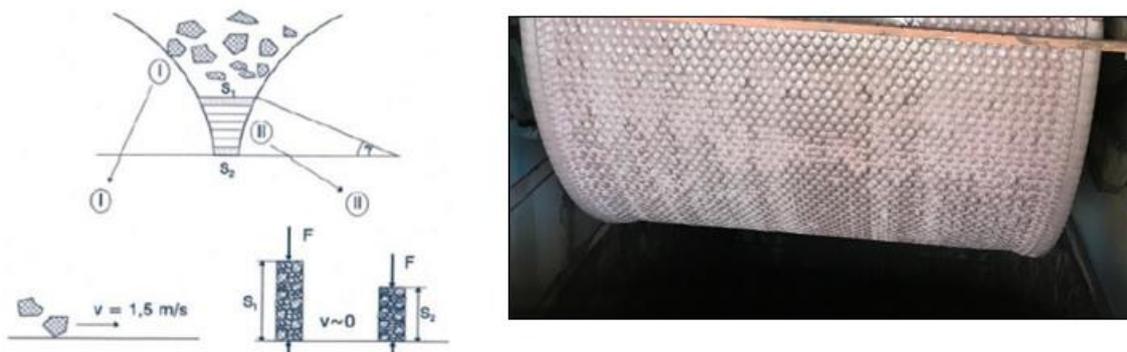
O desgaste do revestimento acontece de maneira diferente em duas regiões, conforme figura 14. Na região I, antes do ângulo que delimita o início da cominuição interparticular ou simplesmente ângulo crítico, há incidência do movimento tangencial entre a superfície dos rolos e as partículas do material. Já na região II, após o ângulo crítico, não há incidência de movimento tangencial. Como consequência das diferentes regiões de desgaste, a superfície dos rolos na região I desgasta pelo cisalhamento do material com a superfície do rolo. Na região II, acontece a fadiga do revestimento causada pela compressão do material contra a superfície dos rolos. Pode-se dizer que quanto mais competente e abrasivo for o minério a ser cominuído, maior o desgaste.

Figura 14 – Desgaste do revestimento nas diferentes regiões do rolo.

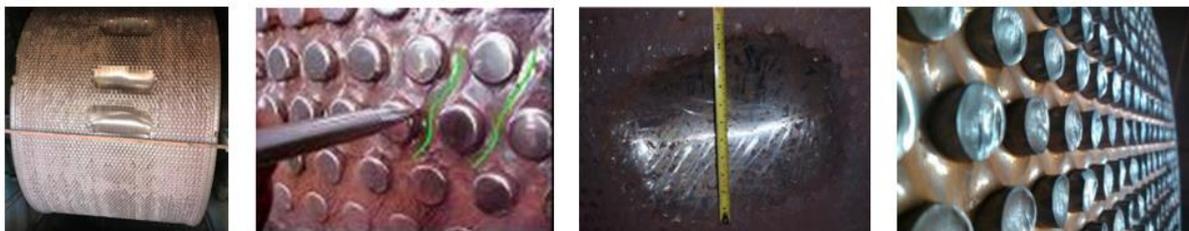
Alguns fatores como pressão excessiva, elevação da umidade e alimentação deficiente podem fazer com que haja um escorregamento do minério a ser prensado tendendo este a fluir e ser extrudado entre os pinos causando desgaste prematuro e acentuado na bandagem do rolo.

Figura 15 – Principais defeitos encontrados nas bandagens das prensas de rolos.

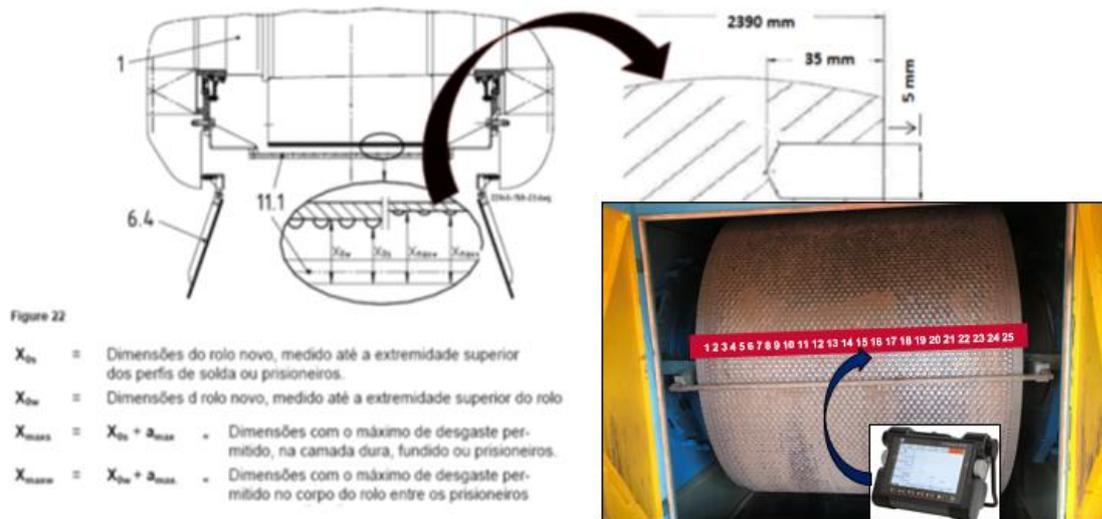
Figura 16 – Procedimento de medição dos pinos das bandagens da HPGR.

Conforme a figura 16 a inspeção por ultrassom é realizado em 25 pinos no sentido longitudinal dos rolos fixos e móvel, coletando os valores da esquerda para direita. Inicialmente os pinos tem um comprimento de 40mm podendo chegar a 10mm onde é considerado o final de vida útil do rolo, evitando quedas de pinos que leva a ocorrência de buracos nas bandagens.

Outras informações levantadas secundariamente, como diferença de desgaste entre o centro e a borda, avaliação através da régua do desgaste do corpo em relação ao pino, formação da camada passiva no corpo da bandagem e diferença de diâmetro entre o rolo fixo e o rolo móvel. Todas informações são processadas e adicionadas ao relatório final, direcionando para as equipes de manutenção e planejamento a velocidade de desgaste e projeção de troca das bandagens, e para operação às informações de diferença entre rolos, centro e borda, para ajustes operacionais.
