IMPACTO DAS CARACTERÍSTICAS METALÚRGICAS NA QUALIDADE DE IMPLANTES ORTOPÉDICOS METÁLICOS¹

IMPACT OF METALLURGICAL CHARACTERISTICS ON METALLIC ORTHOPEDIC IMPLANTS QUALITY

¹ Contribuição técnica ao 63º Congresso Anual da ABM, 28 de julho a 1º de agosto de 2008, Santos, SP, Brasil

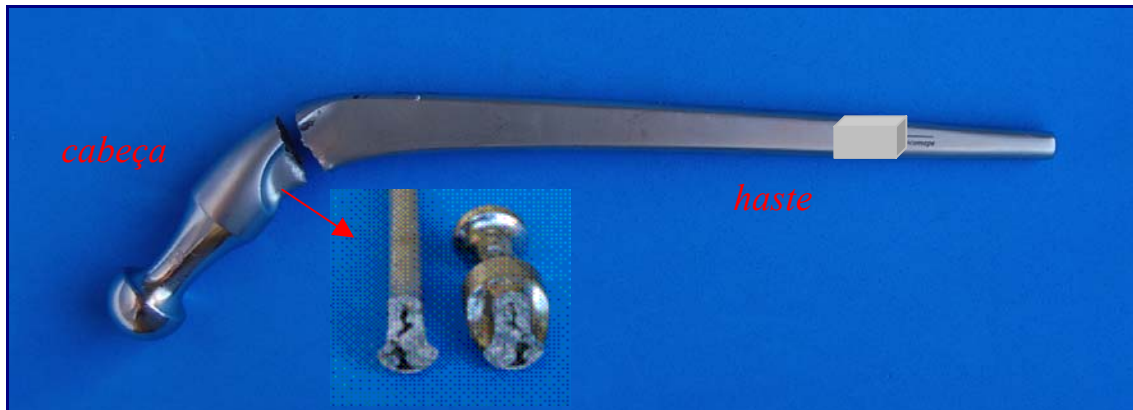
O implante utilizado neste trabalho, mostrado na Figura 1, foi uma prótese de quadril direito, modelo tipo Charnley, haste longa (200 mm) e colo longo (+ 10 mm) de fabricação nacional, retirado de um paciente, após sofrer fratura prematura devido a falhas mecânicas, acarretando a necessidade de uma segunda cirurgia de revisão para substituição do implante. Este paciente havia sido submetido à

Figura 1. Aspecto do implante como recebido.

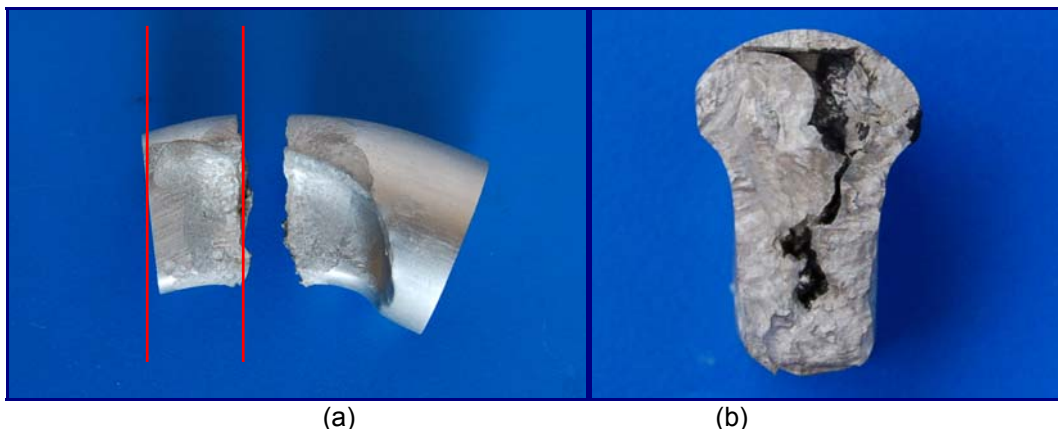
A princípio, foi realizada uma análise visual da superfície de fratura, mostrada na Figura 2. Devem ser observados na figura 2a, seção longitudinal, dois tons distintos de cinza (área delimitada pelos traços), o que sugere a ocorrência de um cordão de solda.

A falha ocorreu em uma região de solda na qual se observa uma parte relativamente grande da seção transversal sem material (Figura 2b, seção transversal).

Figura 2 . (a) Vista longitudinal e (b) Vista transversal da superfície de fratura

A análise visual mostrou a presença de solda numa grande área da região da haste (Figura 2), sendo observada uma área da seção transversal sem material (vazios), o que diminuiu a resistência mecânica da prótese, já que esta deveria ser compacta. Em implantes recuperados têm sido observado que corrosão em superfícies fraturadas por fadiga podem ocorrer posteriormente quando há fendas ou frestas na região da fratura.⁽⁶⁾ A presença de solda em implantes ortopédicos não é usual, uma vez que o controle dos diferentes parâmetros do processo de soldagem poderão resultar em descontinuidades microestruturais e conseqüente diminuição da resistência mecânica. O processo de solda não está normalizado, mas é objeto de pesquisa tecnológica atualmente.^(7,8)

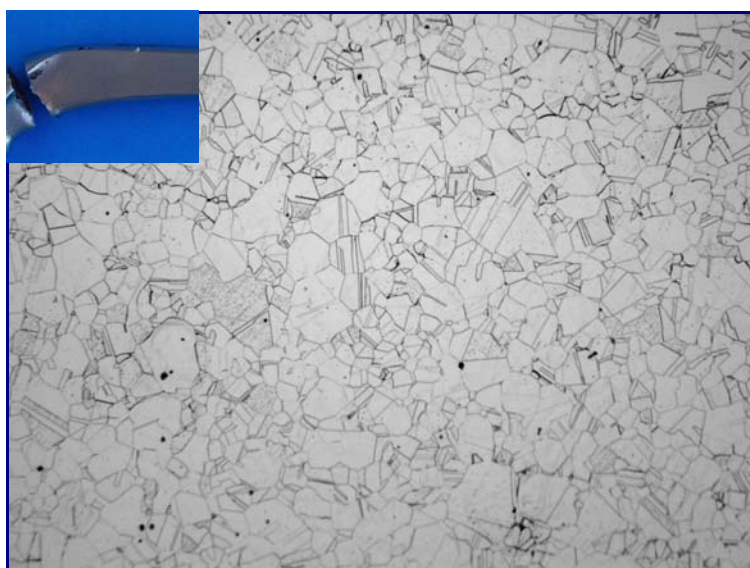
As microestruturas das amostras de haste (Figura 3) e cabeça (Figura 4) apresentadas são constituídas por grãos austeníticos maclados e atendem às especificações da norma NBR ISO 5832-1.⁽⁴⁾

Figura 3 . Microestrutura da haste. Ataque: solução com 35 ml de HCl, 30 ml glicerol e 10 ml de HNO₃. Aumento: 200 X

A análise microestrutural da prótese femoral, nas regiões haste e cabeça, apresentou microestruturas similares, constituídas por grãos austeníticos maclados, atendendo às especificações da norma NBR ISO 5832-1.⁽⁴⁾ No que se refere à região próxima do cordão de solda foram observadas três zonas distintas: grãos austeníticos menores, correspondentes ao material da haste que não foi afetado pelo calor da solda, uma zona de grãos grosseiros correspondente à zona afetada pelo calor (ZAC) devido à solda, onde os grãos crescem devido à temperatura e uma zona fundida - uma microestrutruura típica de solda.

O tamanho de grão da amostra cabeça foi ASTM 7,0 que corresponde a um diâmetro médio de 31,8 micra, e o da amostra haste foi ASTM 7,5 que corresponde a um diâmetro médio de 26,7 micra, estando ambos, portanto, de acordo com as especificações da Norma NBR ISO 5832 - 1⁽⁴⁾ que exige que o material tenha um TG máximo ASTM 4 (89,8 micra). Um grão fino é desejável para oferecer uma boa combinação de propriedades de tensão e fadiga. Porém, o tamanho de grão na zona termicamente afetada da solda foi ASTM 3,0, que corresponde a um diâmetro médio de 127 micra. Este tamanho de grão, fora do especificado pela norma acima referida, não condiz com o alto nível de resistência mecânica sofrida pelos implantes nem para o meio agressivo a que são submetidas.

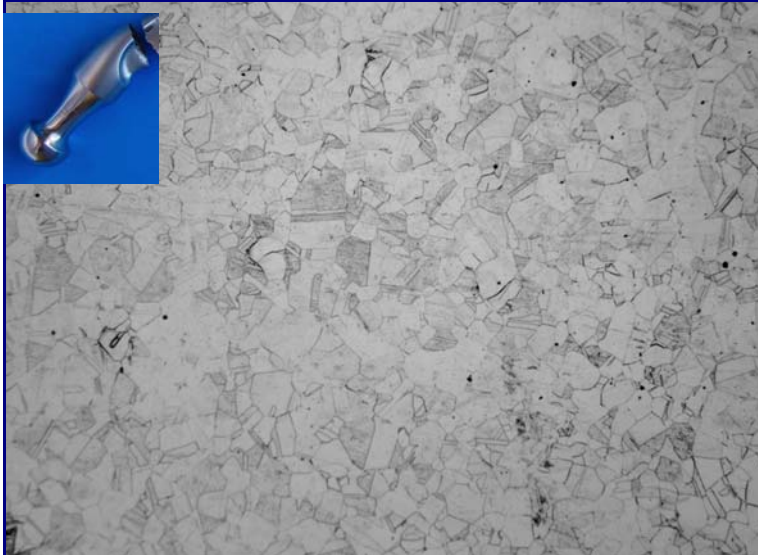
Figura 4 . Microestrutura da cabeça. Ataque: solução com 35 ml de HCl, 30 ml glicerol e 10 ml de HNO₃. Aumento: 200 X

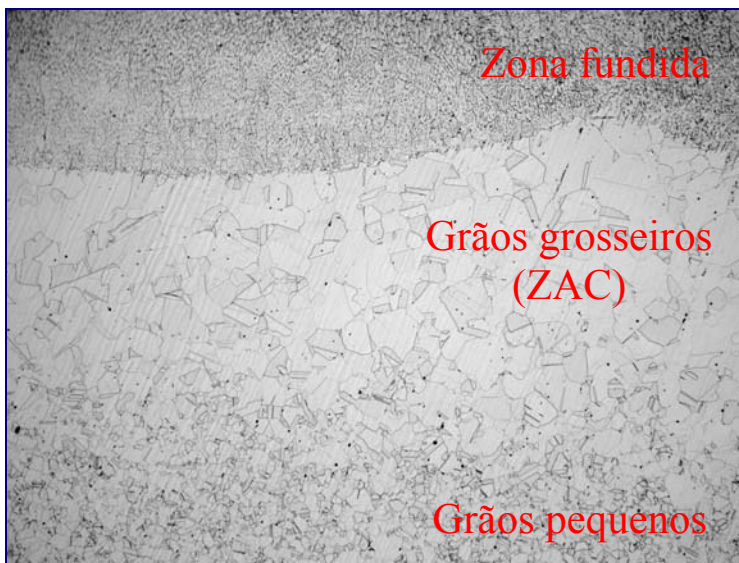
Na Figura 5 é apresentada micrografia de uma região próxima à fratura, ou seja, próxima ao cordão de solda, onde são observadas três zonas distintas, cujas microestruturas são típicas da região de solda.

Figura 5 . Microestrutura típica de solda observada na superfície de fratura. Ataque: solução com 35 ml de HCl, 30 ml glicerol e 10 ml de HNO₃. Aumento: 50 X

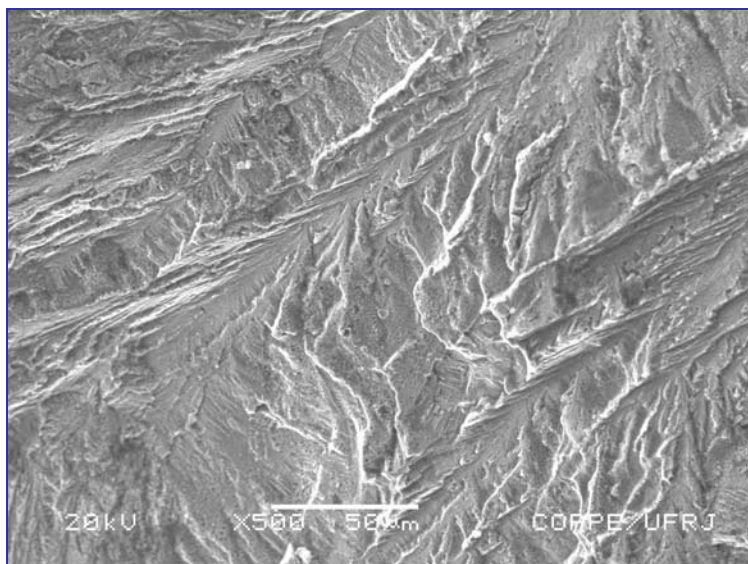
Nas Figuras 6 e 7, são apresentadas as micrografias obtidas na análise da superfície de fratura realizadas no MEV (Microscópio Eletrônico de Varredura), de forma a identificar os mecanismos de fratura e outros processos de propagação de trincas.

Figura 6 . Fratura frágil

As imagens da superfície de fratura evidenciam que a prótese femoral, objeto da análise de falha apresentada neste trabalho, rompeu de modo predominantemente frágil, provavelmente devido à presença de um cordão de solda que resultou em descontinuidades microestruturais, tais como aumento do tamanho de grão acima do especificado na ZAC e presença de material fundido do depósito de solda. Acrescido a isso, a existência de vazios reduziu a resistência mecânica da peça antecipando ainda mais a ruptura da peça.

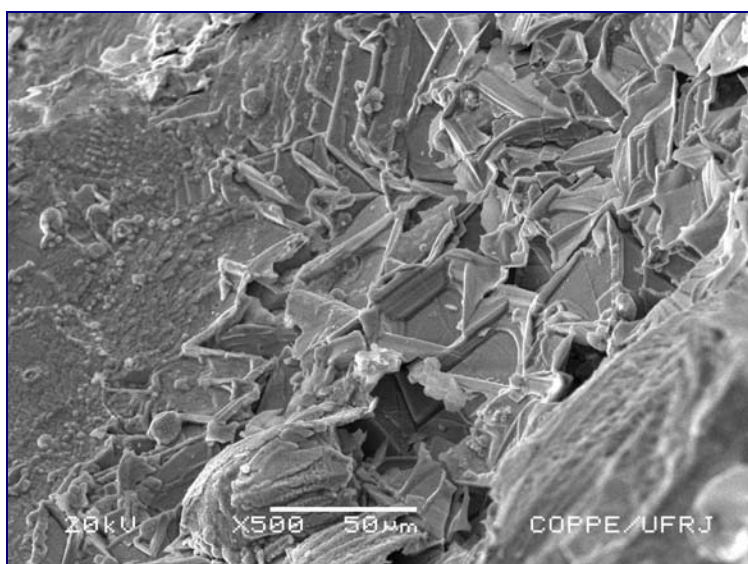
Figura 7 . Facetas intergranulares e de clivagem

A micrografia da figura 7 apresenta fratura intergranular, o que deveria ser esperado pela relação Cr/Mo baixa, como antes especificado, permitindo a corrosão intergranular no meio agressivo corpóreo. A topografia da fratura mostra morfologia mista de fratura: frágil de origem mecânica, similar à clivagem e fratura intergranular por corrosão.
