# IMPLANTAÇÃO DE SISTEMA DE VISUALIZAÇÃO DA ESCÓRIA NO INTERIOR DO CONVERSOR PARA CONTROLE DA OPERAÇÃO DE VAZAMENTO<sup>1</sup>

## IMPLANTMENT OF SYSTEM OF VISUALIZATION OF THE SLAG INSIDE THE CONVERTER FOR CONTROL OF THE TAPPING OPERATION

<sup>1</sup> Contribuição técnica ao 42º Seminário de Aciaria – Internacional, 15 a 18 de maio de 2011, Salvador, BA, Brasil.

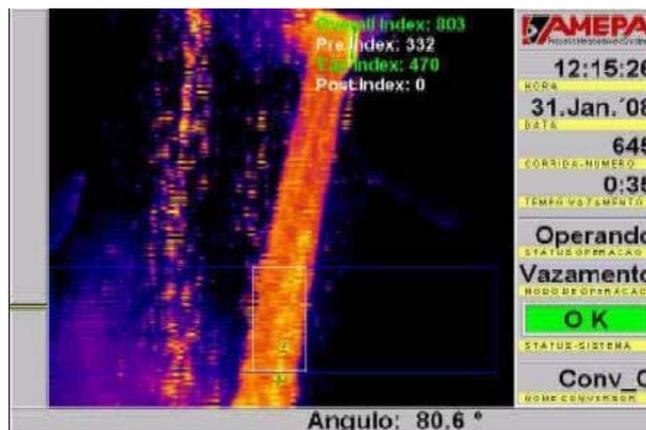
Para atingir esse objetivo é necessário manter a escória faceando a “boca” do conversor de forma constante durante todo o vazamento. Porém a tarefa de se manter o faceamento necessário entre escória e “boca” do conversor não pode ser considerada de fácil realização, uma vez que o operador não tem visão do interior do conversor durante a operação de vazamento. Devido a esse fato a maneira anteriormente adotada pela CSN para garantir o faceamento tinha por princípio a observação de pequenos gotejamentos de escória pela “boca” do conversor através do monitor do Infrared (Figura 1).

**Figura 1:** Observação de pequenos gotejamentos de escória pela “boca” do conversor.

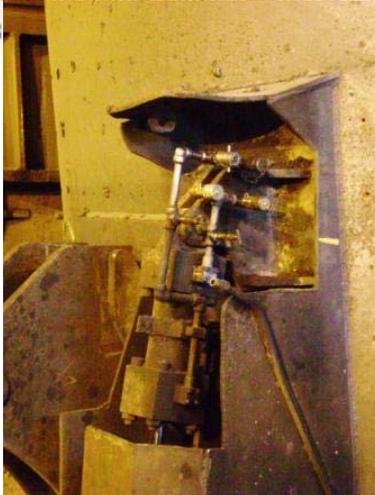
No entanto a intensidade do gotejamento de escória é de difícil controle e sua passagem excessiva em algumas corridas pode causar dano ao cilindro da panela o que gera a necessidade da inspeção das partes do mesmo após o vazamento (Figura 2).

**Figura 2:** Detalhe do mecanismo de cilindro da panela de aço.

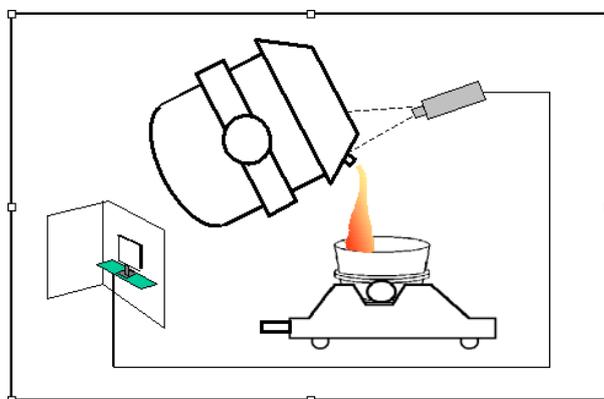
Com o intuito de solucionar tal problema a CSN desenvolveu o sistema de monitoramento da interface escória e “boca” do conversor durante a operação de vazamento no qual o operador pode visualizar de forma clara o posicionamento da escória no interior do conversor e com isso obter melhor controle da operação. O desenho esquemático do sistema desenvolvido pela CSN é mostrado na Figura 3.

**Figura 3:** Desenho esquemático do sistema de monitoramento do vazamento.

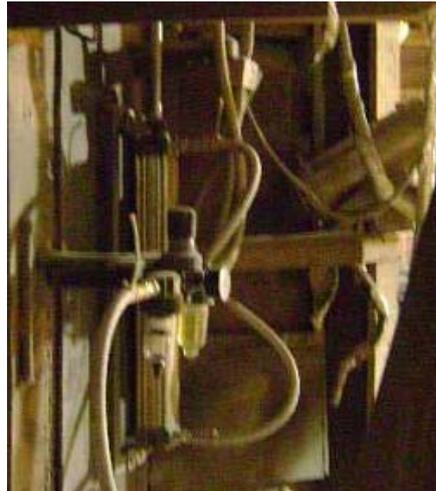
O monitoramento do interior do conversor durante a operação de vazamento de aço para panela é feita utilizando-se uma câmera de alta definição refrigerada a nitrogênio localizada na lateral da chapa de enclausuramento do conversor que opera em conjunto com um sistema de proteção mecânica. Em qualquer momento diferente do vazamento o sistema de proteção é posicionado de forma a não permitir visualização da parte de dentro da chapa de enclausuramento. Dessa forma a câmera fica protegida de radiação térmica excessiva e de qualquer projeção que venha a ocorrer durante o sopro (Figura 4).

**Figura 4:** Foto da câmera e do conjunto de proteção mecânica.

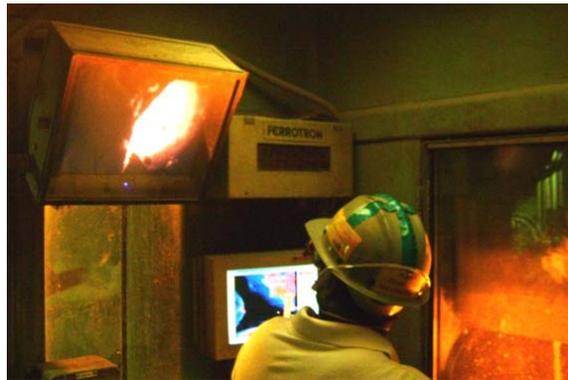
Ao se iniciar o vazamento a janela de proteção é aberta de forma automática permitindo que câmera tenha acesso ao interior do conversor. As imagens geradas pela câmera são mostradas em um monitor localizado na cabine de vazamento (Figura 5).

**Figura 5:** Foto da cabine de vazamento.

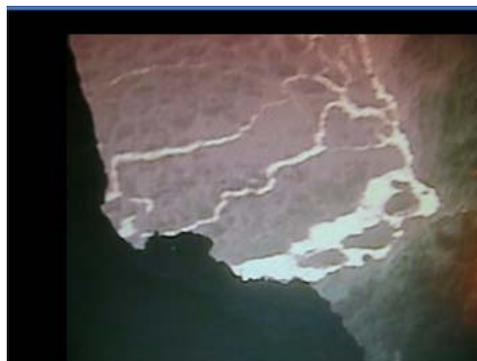
Através das imagens do sistema o operador pode manter o conversor faceado visando maximizar o rendimento de ferro sem passagem de escória pela “boca” do mesmo (Figura 6).

**Figura 6:** Imagem do faceamento entre escória e “boca” do conversor durante o vazamento de aço para panela.

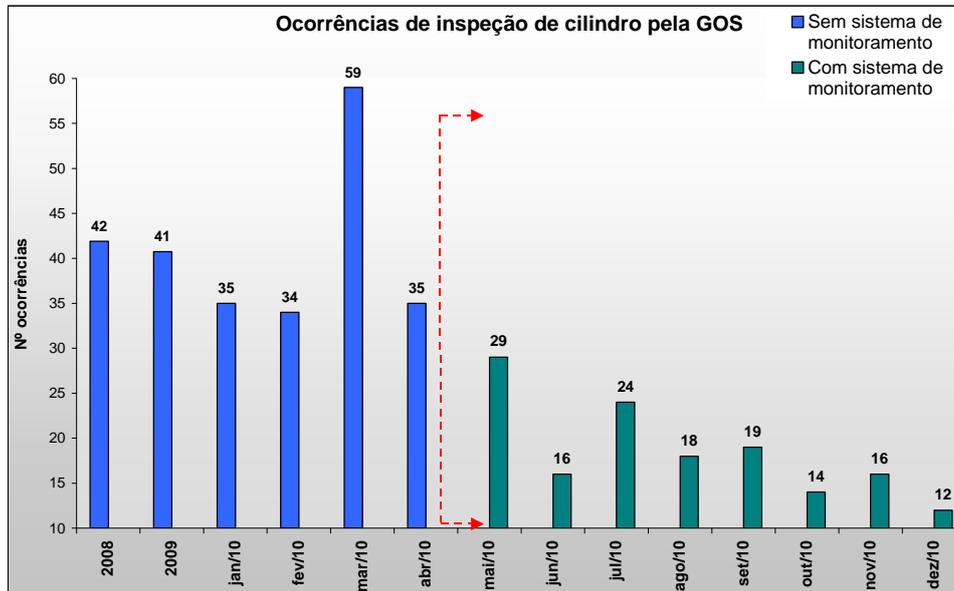
A implantação do sistema de monitoramento da interface entre escória e “boca” do conversor durante o vazamento possibilitou, nos oito primeiros meses de operação, a redução de 54% no número de inspeções de cilindro comparativamente ao primeiro quadrimestre de 2010 (Figura 7).

Figura 7: Ocorrência de inspeções de cilindro após vazamento de aço.

Com a câmera de faceamento a ocorrência de inspeção de cilindro devido a passagem de escória e aço pela “boca” do conversor foi reduzida em 54% nos primeiros oito meses de operação. Outro ponto relevante é que mesmo quando se observa tal problema sua intensidade é menor, fato comprovado pela redução de 75% da necessidade de troca de peças do mecanismo da panela por ocorrência de queda de aço no cilindro. Esses resultados refletiram diretamente na redução da ocorrência de corte de sequencial por inspeção de cilindro após a entrada de operação da câmera. Ao se considerar o rendimento de ferro constata-se significativo avanço no indicador com ganho aproximado de até 605t/mês de aço líquido.

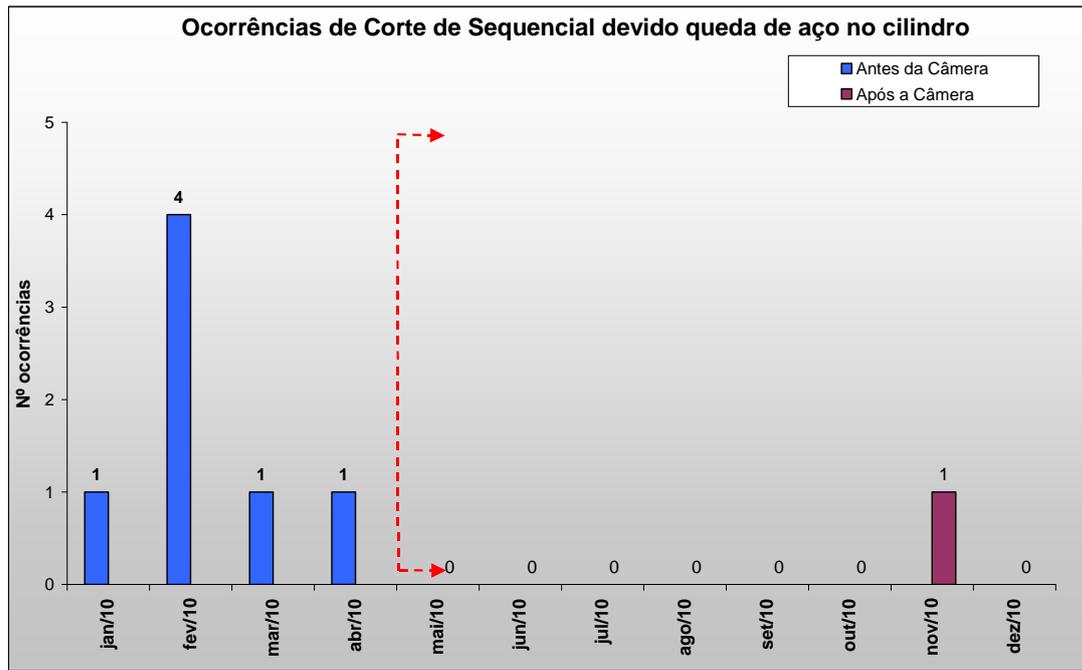
A Figura 8 mostra que há somente uma ocorrência de corte de sequencial devido a queda de aço no cilindro da panela durante o processo de vazamento após a implantação do sistema de monitoramento.<sup>(3)</sup>

Figura 8: Nº de corte de sequenciais devido a queda de aço no cilindro da panela.
