INFLUÊNCIA DO TEMPO DE EXPOSIÇÃO E TEMPERATURAS ELEVADAS NA MICROESTRUTURA DA LIGA AA5083¹

INFLUENCE OF EXPOSURE TIME AND ELEVATED TEMPERATURES ON THE MICROSTRUCTURE OF AA5083 WROUGHT ALUMINUM ALLOY

¹ Contribuição técnica ao 44º Seminário de Laminação – Processos e Produtos Laminados e Revestidos, 16 a 19 de outubro de 2007, Campos do Jordão – SP, Brasil.

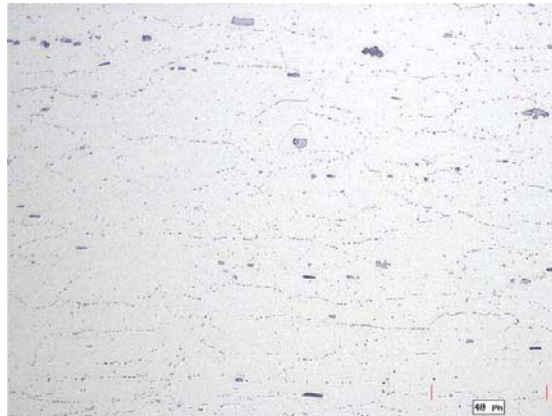
Após testes de sensitização a 50°C e 60°C por 360 horas e 480 horas respectivamente, houve um ligeiro aumento da precipitação da fase beta (Mg_2Al_3) em contorno de grão. Essa diferença na microestrutura pode ser observada nas Figuras 5 e 6.

Figura 5: Microestrutura do material após teste de forno 50°C por 480 horas.

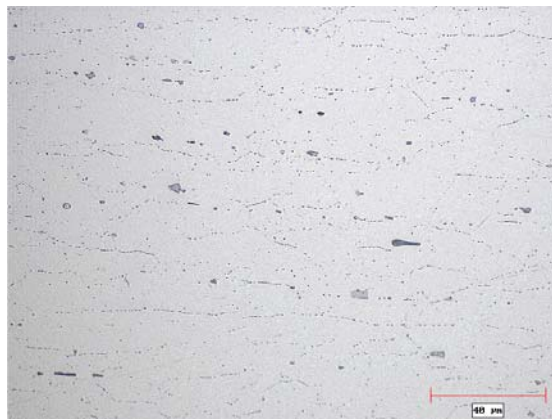
Figura 6: Microestrutura do material após teste de forno 60°C por 480 horas.
