INSPEÇÃO POR ULTRASSOM DE SOLDAS NOS MATERIAIS ASTM A36 E SAE 8620 OBTIDAS ATRAVÉS DE *FRICITION HYDRO PILLAR PROCESSING (FHPP)*¹

ULTRASONIC INSPECTION IN WELDS USING “FRICITION HYDRO PILLAR PROCESSING” (FHPP) WITH ASTM A36 AND SAE 8620 STEELS

¹ Contribuição técnica ao 66º Congresso Anual da ABM, 18 a 22 de julho de 2011, São Paulo, SP, Brasil.

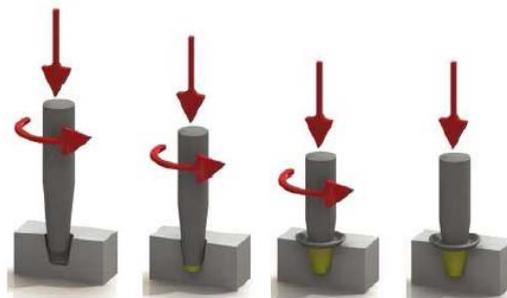
Figura 1. Desenho esquemático do processo.

Processos de soldagem por fricção possibilitam a união de materiais metálicos apresentando algumas vantagens com relação a processos de soldagem convencionais. O processo de por fricção conhecido por *Friction Hydro Pillar Processing* (FHPP) consiste no preenchimento de um furo utilizando um pino em rotação que se deforma com o calor gerado e com a carga aplicada, conforme ilustra a Figura 1. Essa técnica pode ser utilizada no reparo de estruturas metálicas tais como plataformas e navios utilizados na indústria de óleo e gás.⁽¹⁻⁴⁾ Além das características de soldas por fricção,^(5,6) o FHPP pode ser automatizado garantindo reprodutibilidade, qualidade da junta soldada e maior segurança durante o processo.⁽⁷⁻⁹⁾

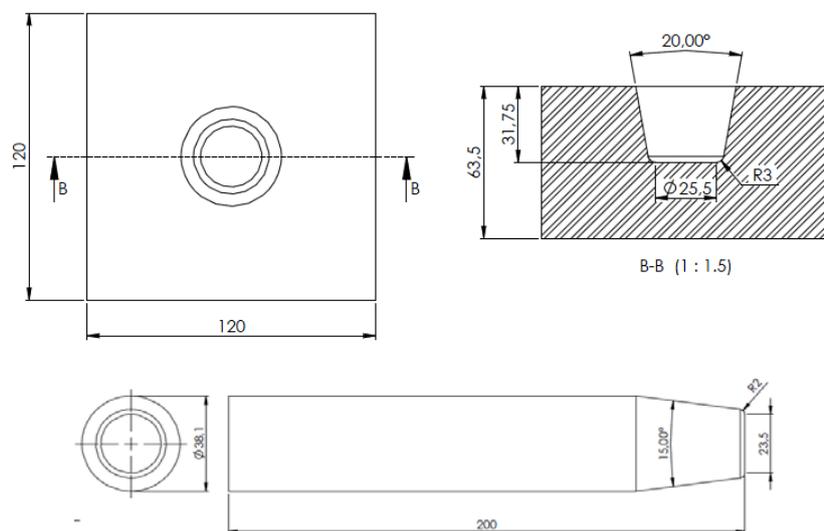
Figura 2. Desenho da geometria das chapas e pinos utilizados.

As soldas foram obtidas com chapas ASTM A36 e pinos utilizando os aços ASTM A36 e SAE 8620, as composições químicas desses materiais estão presentes na Tabela 1. As chapas foram cortadas e usinadas a partir de chapas laminadas à quente com 6,35 mm de espessura. Os pinos foram cortados e usinados a partir de barras redondas laminadas a quente com diâmetro de 3,81 mm. A geometria da chapa e do pino adotados está ilustrada na Figura 2.

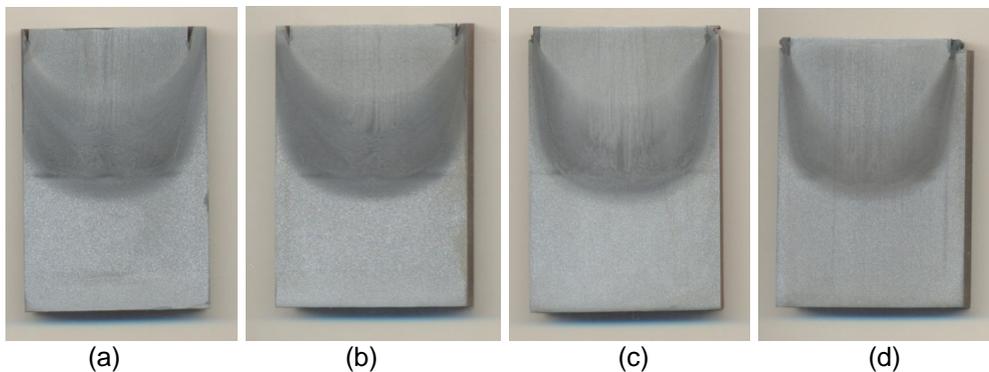
Figura 3. Resultados das macrografias das soldas com pinos A36 avaliadas com Nital 10%, (a) 200 kN, (b) 250 kN, (c) 300 kN, (d) 350 kN.

A Figura 3 mostra as macrografias das quatro soldas com pino de aço A36 e a Figura 4 mostra as macrografias das soldas com pino de aço 8620. A partir desses cortes foram feitas as análises micrográficas.

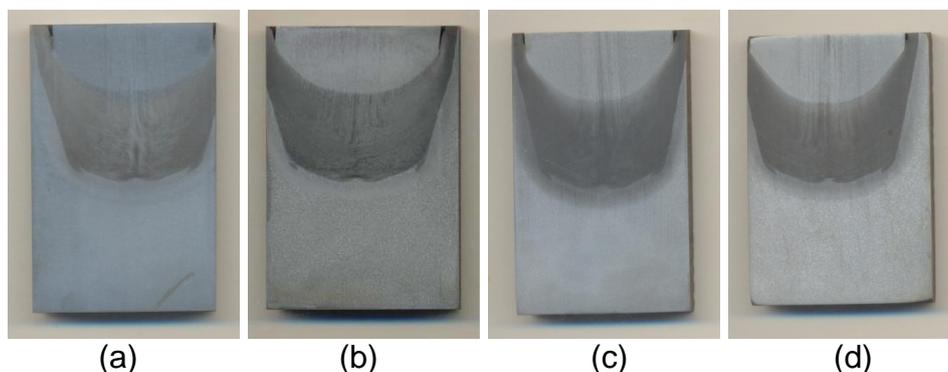
Figura 4. Resultados das macrografias das soldas com pinos 8620 avaliadas com Nital 10%, (a) 200 kN, (b) 250 kN, (c) 300 kN, (d) 350 kN.

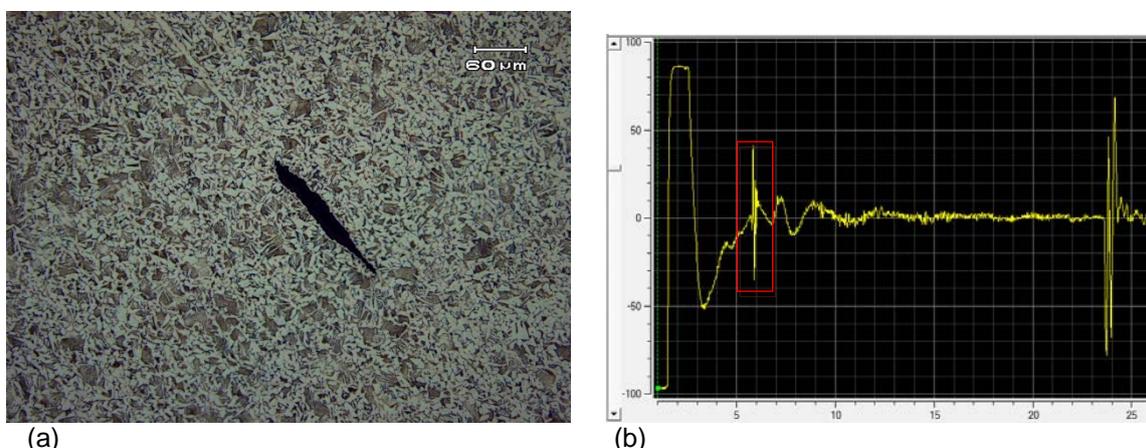
Figura 5. (a) Inclusão isolada e (b) ecograma do ensaio de ultrassom. Destacado em vermelho, o sinal correspondente a micrografia.

A Figura 5.(b) ilustra o ecograma obtido em uma determinada região da junta soldada. O sinal com um pico bem definido corresponde a uma inclusão isolada, mostrada na Figura 5.(a).

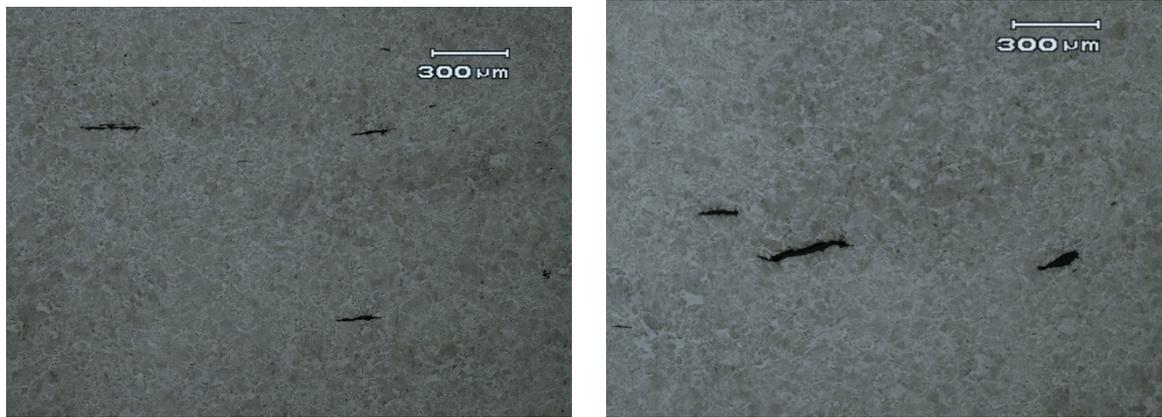
(a) (b)
Figuras 6.(a) e 6.(b) Regiões adjacentes com inclusões achatadas de aproximadamente 0,3 mm.

As Figura 6.(a) e Figura 6.(b) ilustram duas regiões adjacentes com inclusões alongadas de até aproximadamente 300 μm . O ecograma do ensaio de ultrassom correspondente a essa região é ilustrada na Figura 7, onde é mostrado um sinal com refletores próximos.

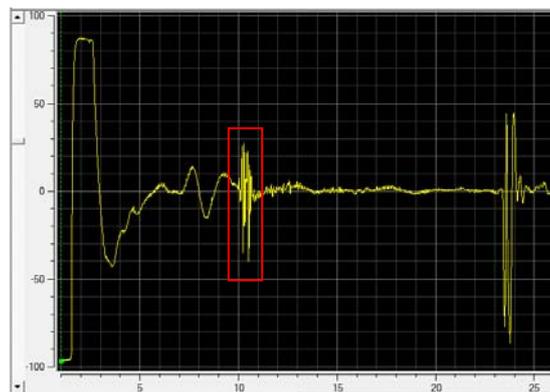
Figura 7. Ecograma do ensaio de ultrassom. Destacado em vermelho, o sinal correspondente as Figuras 6.(a) e 6.(b).

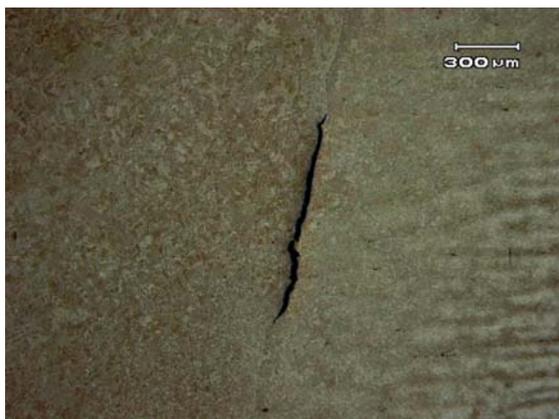
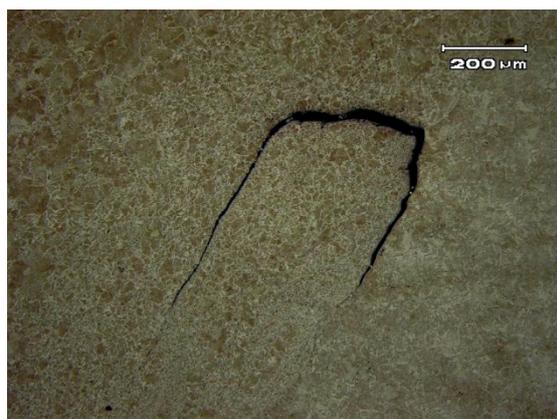
Figuras 8.(a) e 8.(b) Regiões adjacentes, na interface entre o material do pino e da chapa com defeito de falta de adesão.

As Figuras 8.(a) e 8.(b) ilustram duas regiões adjacentes com defeito de falta de adesão na interface entre o material do pino e da chapa. O ecograma do ensaio de ultrassom correspondente a essa região é ilustrada na Figura 9. No ecograma é mostrado um sinal disperso, sem a presença de picos isolados.

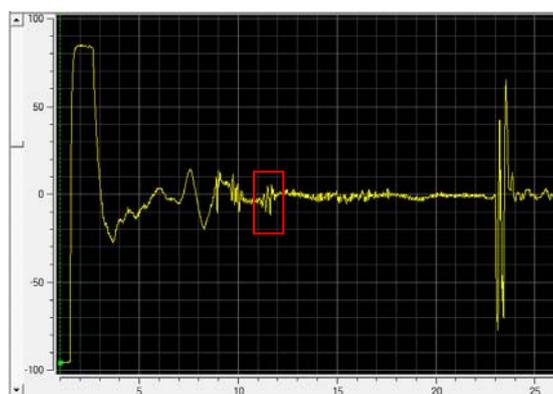
Figura 9. Ecograma do ensaio de ultrassom. Destacado em vermelho, o sinal correspondente as Figuras 8.(a) e 8.(b).

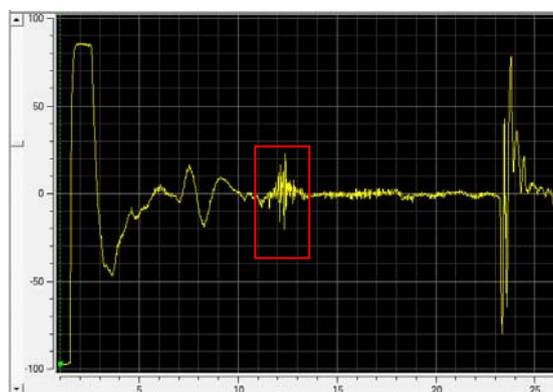
Figura 10. Ecograma do ensaio de ultrassom da região central. Destacado em vermelho, o sinal correspondente as Figuras 11.(a) e 11.(b).

A Figura 10.(b) ilustra o ecograma obtido na região central do pino. Pode se observar um sinal disperso com vários picos bem definidos. Esses picos correspondem a diversas inclusões achatadas próximas entre si, mostradas nas Figuras 11.(a) e 11.(b).

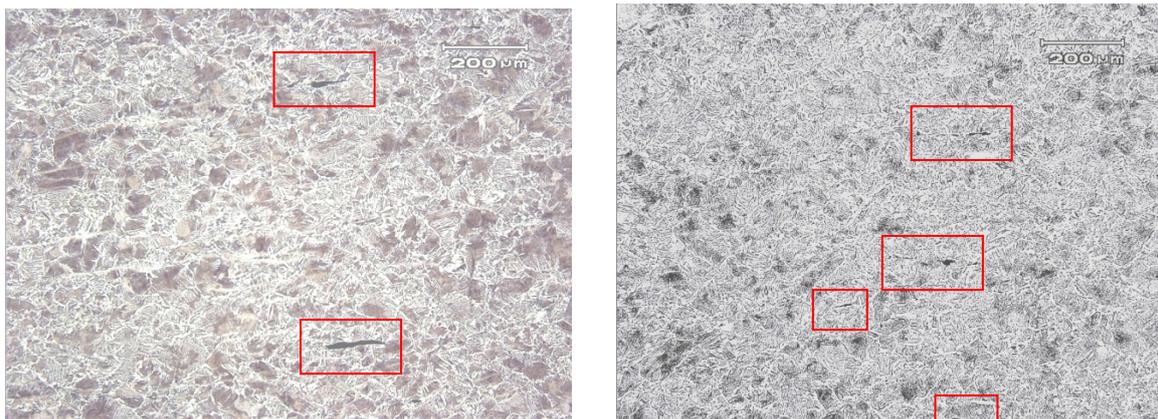
Figura 11. (a) e (b) Inclusões achatadas adjacentes encontradas na região central da solda, destacadas em vermelho.

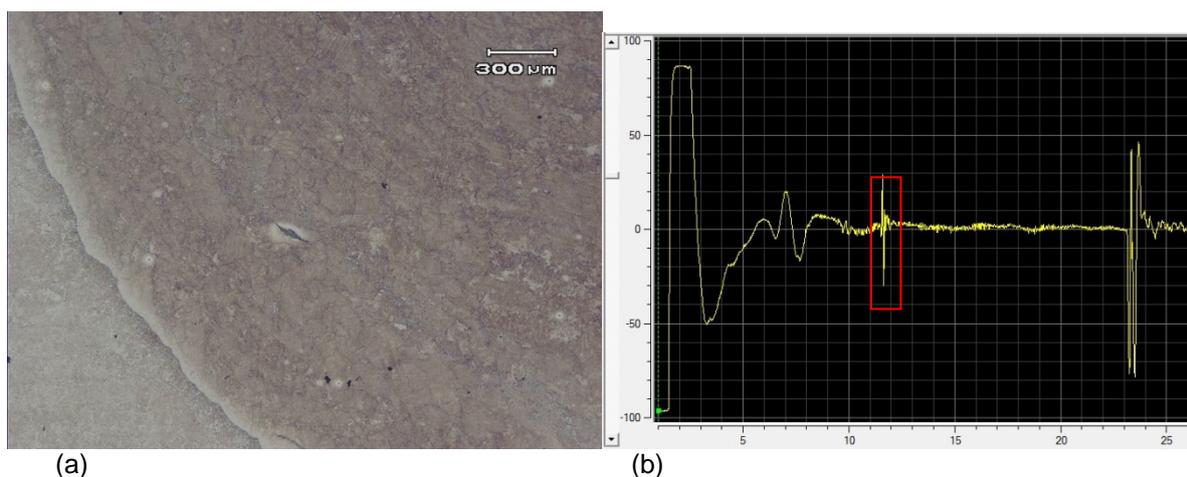
Figura 12. (a) Defeito encontrado perto do raio de curvatura do furo na solda realizada com força axial de 300 kN e (b) sinal de ultrassom correspondente, destacado em vermelho.

As soldas que utilizaram pino de aço SAE 8620 não apresentaram falta de adesão para nenhuma das forças axiais utilizadas. Foram encontrados significativamente menos inclusões do que as soldas que utilizaram o pino de aço ASTM A36. Os principais defeitos foram encontrados perto da região do raio de curvatura do pino, para todas as condições, como mostra a Figura 12.

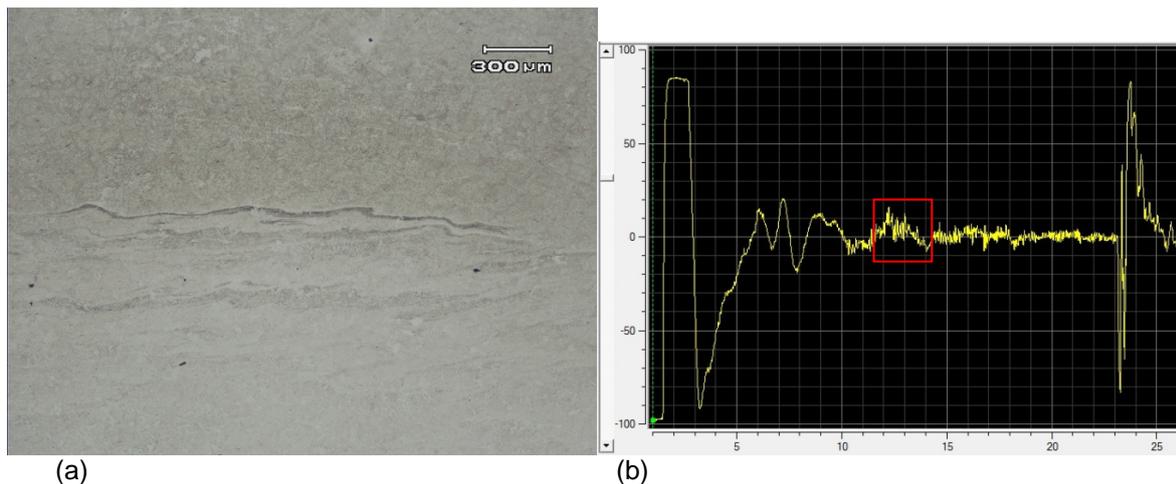
Figura 13. (a) Interface central entre o pino e a chapa da solda realizada com força axial de 250 kN e (b) sinal de ultrassom correspondente, destacado em vermelho.

A região da interface central da solda apresentou diferentes camadas de mistura entre os materiais distintos (Figura 13a).
