INSTALAÇÃO E OPERAÇÃO DO SISTEMA DE DETECÇÃO DE ESCÓRIA NO LINGOTAMENTO CONTÍNUO DA VILLARES METALS.*

INSTALLATION AND OPERATION OF SLAG DETECTOR SYSTEM IN VILLARES METALS' CONTINUOUS CASTING.

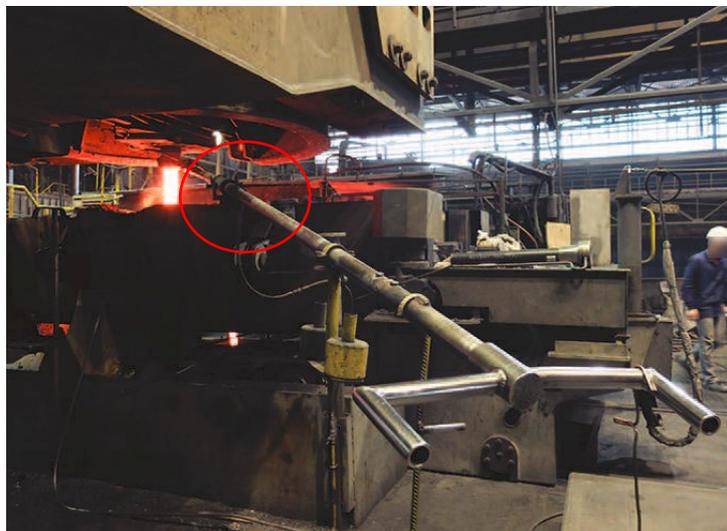
Figura 1. Posição típica do acelerômetro (círculo vermelho) acoplado ao sistema de sustentação do tubo longo. [5]

O sistema de detecção de passagem de escória por vibração tem como seu princípio de funcionamento a diferença das condições de vibração durante a passagem de aço e de escória [5]. O sistema capta as vibrações da passagem do aço pelo tubo longo através de um acelerômetro tri-axial, extremamente sensível, acoplado ao manipulador do tubo longo (Figura 1) [5]. Essas vibrações são enviadas para um computador que filtra e as interpreta com o auxílio de um software. Através dessa análise é possível detectar a formação de vórtex, bem como o início da passagem de escória e atuar em uma fração de segundos para cessar o fluxo e evitar a contaminação do aço no distribuidor com a escória proveniente da painela. O fechamento da válvula gaveta pode ser feito de forma automática, através de um sistema de automação simples entre o detector e a válvula gaveta ou de forma manual com a intervenção do operador.

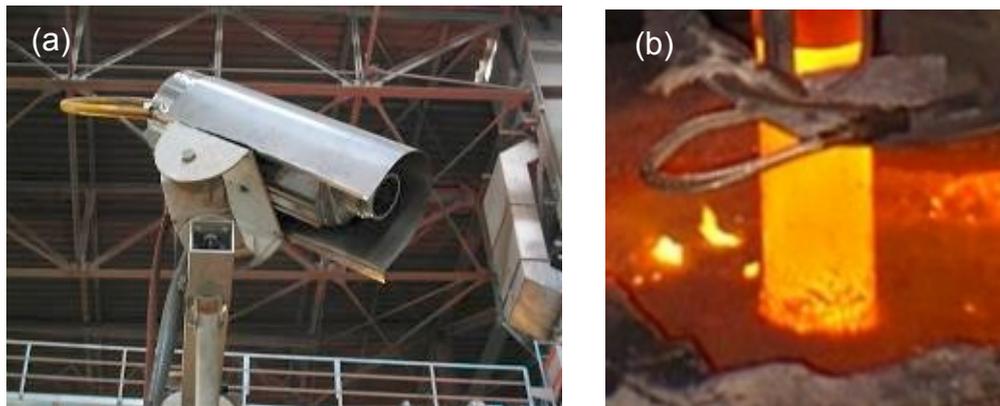
Figura 2. (a) Câmera que compõe o sistema de detecção de escória [6]; (b) Imagem do aço no distribuidor fornecida pela câmera do sistema de detecção de escória [6].

Além disso, o sistema de detecção de escória geralmente é fornecido junto com uma câmera (Figura 2(a)) [6] para visualização do aço dentro do distribuidor (Figura 2(b)) [6]. Essa câmera funciona como verificação final da passagem de escória, uma vez que a mesma é menos densa que o aço, ficando evidente pela câmera quando ocorre a passagem de uma quantidade considerável de escória.

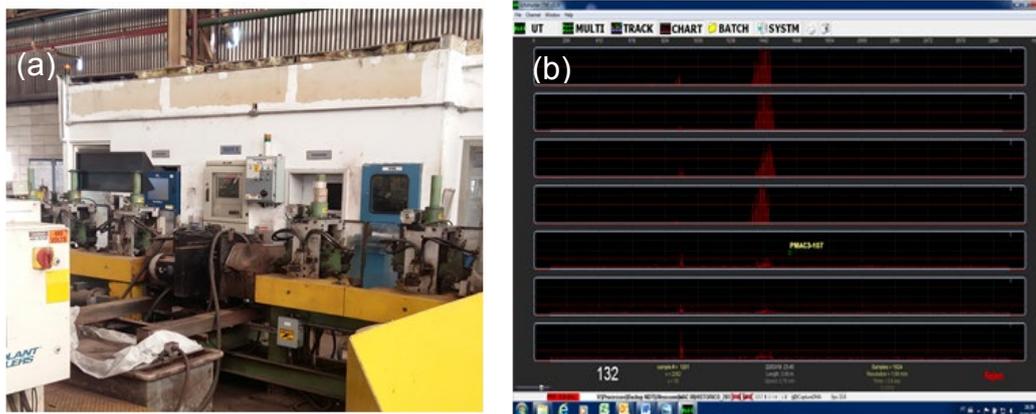
Figura 4. (a) imagem do equipamento de inspeção por ultrassom (b) exemplo da tela de registro da inspeção.

O equipamento detecta defeitos localizados internamente e superficialmente nos materiais. A inspeção é realizada em barras redondas com acabamento superficial descascado, retificado ou mesmo barras brutas. Essa máquina trabalha com sistema rotativo utilizando sondas de ultrassom. As barras a serem inspecionadas são transportadas longitudinalmente e passam através do sistema rotativo de ultrassom, as que contém defeitos internos ou superficiais ao passarem através das sondas geram um pulso ultrassônico, de modo que o software do equipamento junto com a sua automação registram o defeito em uma tela conforme mostrado na Figura 4(b), nessa está especificado a posição real do defeito na barra.

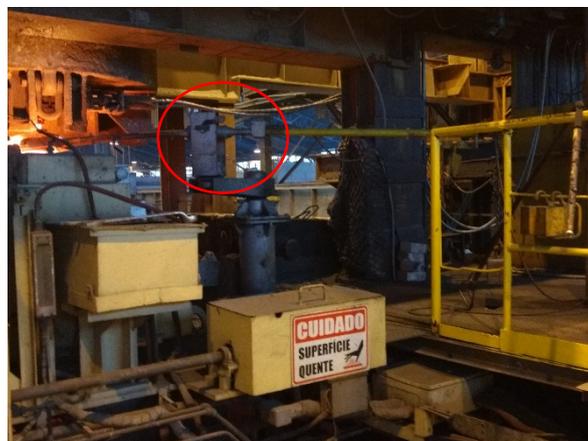
Figura 5. Acelerômetro acoplado ao manipulador do tubo longo da Villares Metals.

O sistema de detecção de escória, SlagTracker NWST13, opera a uma frequência 50/60Hz com uma voltagem de 120/240VAC. Esse sistema utiliza as condições de vibração como princípio para detecção de passagem de escória da panela para o distribuidor no lingotamento contínuo. O sistema é composto por um acelerômetro tri-axial que é instalado no manipulador do tubo longo, como mostrado na Figura 5. O acelerômetro é responsável por captar as vibrações, essas então são enviadas para o software responsável por filtrar as vibrações provenientes do ambiente, enviando para a interface de controle do sistema apenas as vibrações referentes a passagem de aço e escória. É importante destacar que durante a instalação do equipamento são feitas simulações na área onde será instalado o acelerômetro, para detectar diferentes situações que geram falsas vibrações. Essas falsas vibrações são então desconsideradas para análise da passagem de escória pelo software do sistema de detecção de escória.

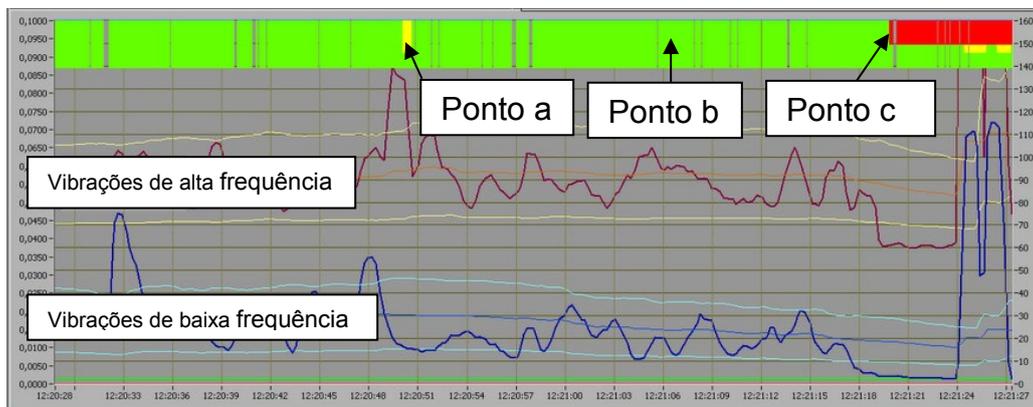
Figura 6. Representação gráfica das vibrações de baixa e alta frequência, onde são apresentadas as situações de (a) formação de vórtex (b) fluxo normal de aço (c) alarme de detecção de escória.

O sistema de detecção de passagem de escória combina dois tipos de vibrações em sua análise, as de alta e baixa frequência, para determinar a passagem de aço, de escória ou até mesmo a formação de vórtex. (Figura 6)

As três situações possuem características singulares de vibrações que permitem diferenciá-las. Quando há formação de vórtex nota-se um alerta amarelo como mostra a Figura 6 (ponto a), esse é gerado todas as vezes em que há um aumento nas vibrações de alta e baixa frequência, elevando-as acima das linhas médias por um determinado período de tempo. Na Figura 6 (ponto b) o sinal verde indica que está havendo apenas passagem do aço, as vibrações permanecem constantes, dentro das linhas que correspondem às médias. O sinal de escória é identificado pela cor vermelha (Figura 6 – ponto c), que ocorre quando há uma queda nas duas frequências de vibrações por um determinado intervalo de tempo. Esse intervalo de tempo é responsável por determinar a velocidade de reação do sistema para a detecção de escória, podendo esse ser maior ou menor de acordo com critério de qualidade estabelecido para o aço. O tempo pode ser modificado de acordo com a necessidade e objetivo da utilização do sistema de detecção.

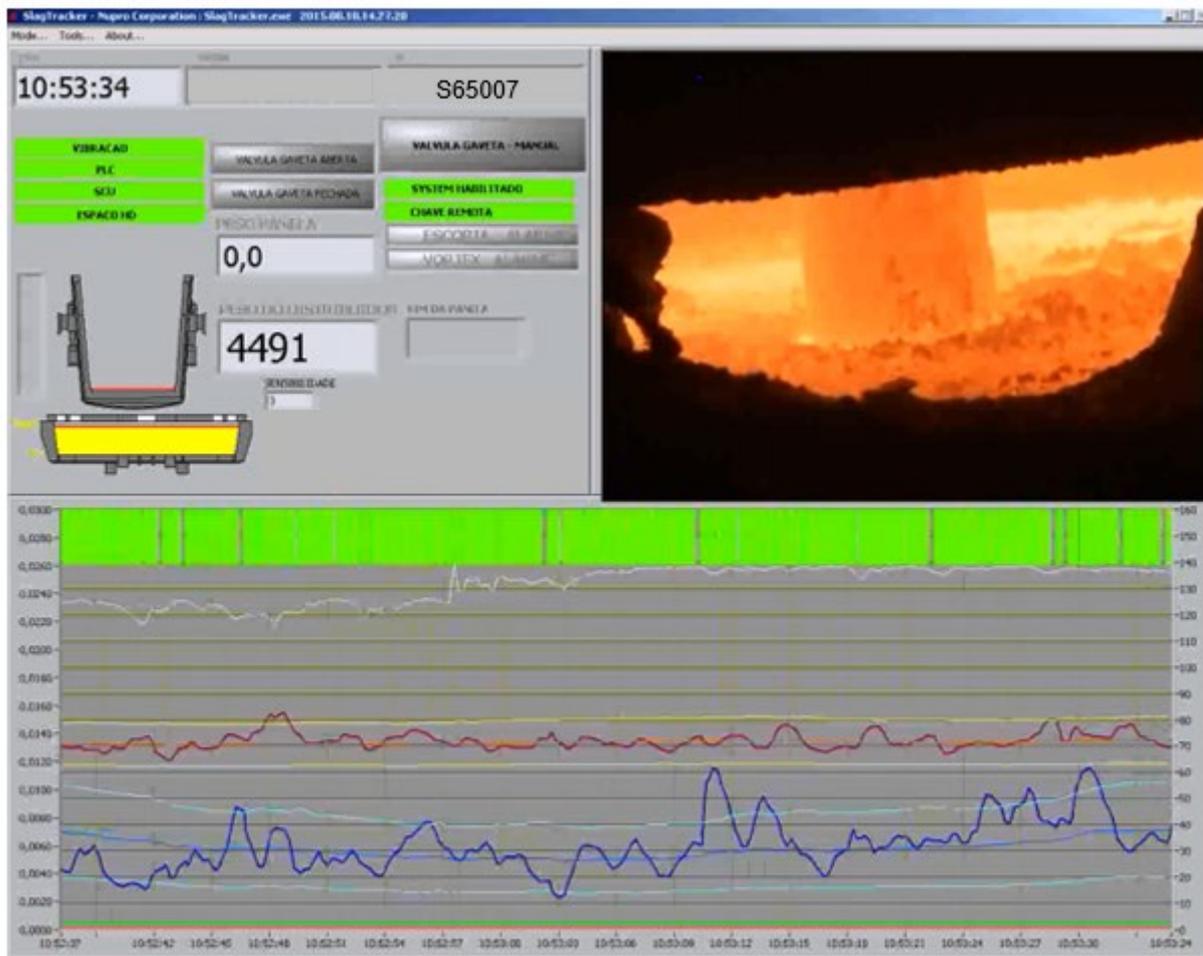
Figura 7. Tela do supervisor do detector de escória da Villares Metals.

A interface do sistema de detecção de escória é personalizada e definida de acordo com a necessidade de cada empresa. A Figura 7 mostra a interface utilizada pela Villares Metals. Além dos gráficos com as frequências de vibração, são exibidas também outras informações importantes para os operadores, como o nome do aço, número da corrida, peso do aço na panela, peso de aço no distribuidor e a imagem da câmera que compõe o sistema de detecção de escória, ou seja, todas as informações relevantes para o controle de passagem de escória da panela para o distribuidor estão disponíveis de forma clara para os operadores.

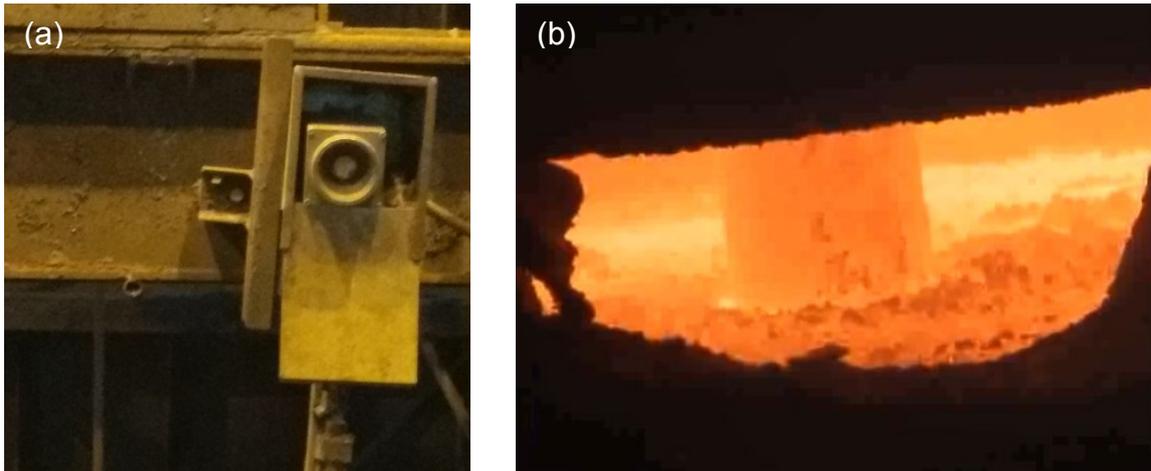
Figura 8. (a) Câmera do sistema de detecção de escória da Villares Metals e; (b) imagem do aço no distribuidor gerada pela câmera do sistema de detecção.

Além de todos esses dados para o controle de passagem de escória o sistema ainda conta com uma câmera (Figura 8(a)). Essa funciona como a última verificação a ser realizada pelo operador, visando garantir que não houve passagem de escória da panela para o distribuidor. Ela exibe as imagens do metal líquido dentro do distribuidor (Figura 8(b)). Como a densidade da escória é menor que a do aço, quando ocorre a passagem de uma quantidade significativa de escória, tal situação é facilmente identificada pelo operador através da imagem, pois ela emerge no entorno do tubo longo. Todos os dados coletados nos dois minutos anteriores ao alarme de escória e acionamento da válvula gaveta, são salvos em arquivos organizados por data e número de corrida, de forma a serem facilmente consultados para uma futura análise de processo ou mesmo para reavaliar a condição do distribuidor ao final de um sequenciamento.

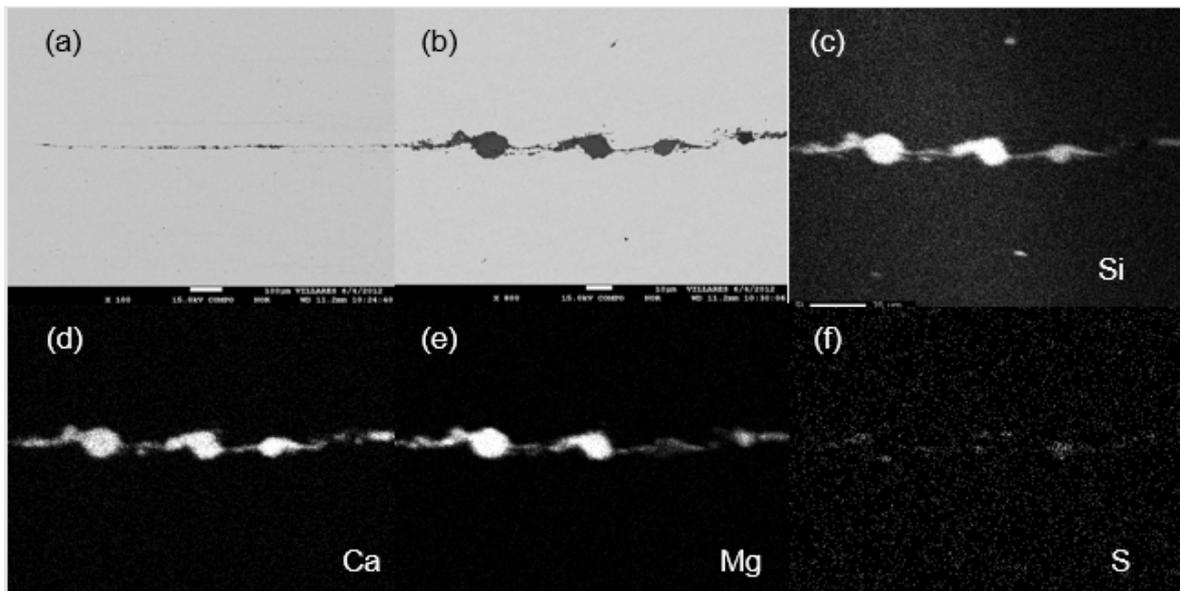
Figura 9. Análise via microscopia eletrônica de varredura (MEV) de uma macroinclusão encontrada numa barra inspecionada por ultrassom (aço S64004). (a) e (b) imagens por elétrons retroespalhados e; (c) à (f) mapeamento por WDS (wavelength dispersive spectroscopy).

Os aços S65007e S64004 produzidos via lingotamento contínuo durante a etapa de refino secundário utilizam uma escória do sistema $\text{CaO-SiO}_2\text{-MgO}$. As macroinclusões encontradas até agosto de 2013, apresentavam composição química similar à da escória, como mostrado na figura 9.

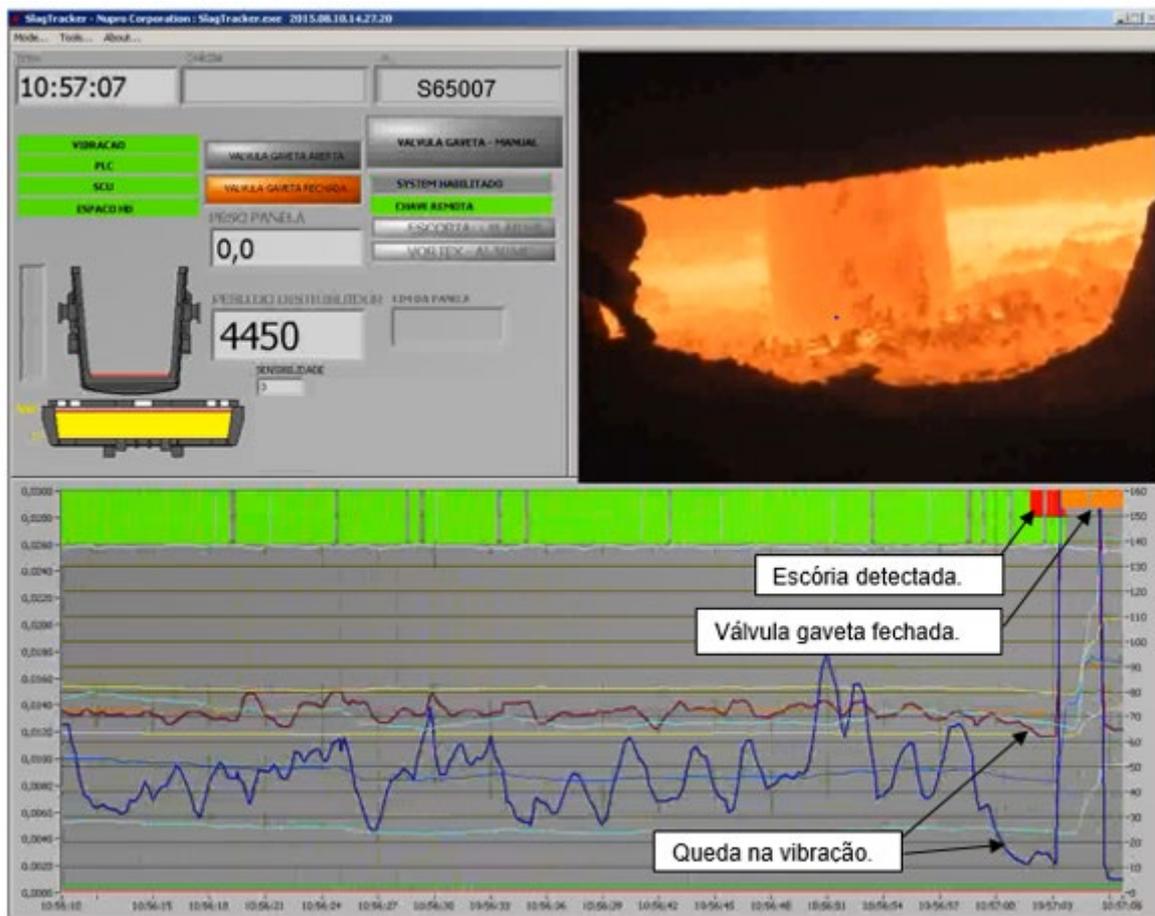
Figura 10. Exemplo de detecção de escória durante o lingotamento de uma corrida do aço S65007.

nossos colaboradores. O método manual para detecção de escória não consegue garantir a estabilidade do processo, de modo que os sequenciais para os aços citados anteriormente eram limitados em duas corridas. O detector de escória por vibração garante a mínima passagem de escória com o melhor rendimento metálico nas corridas durante os sequenciais e, ao detectar a queda de vibração e o fim do aço na panela, encerra o fluxo de aço como mostra a figura 10.

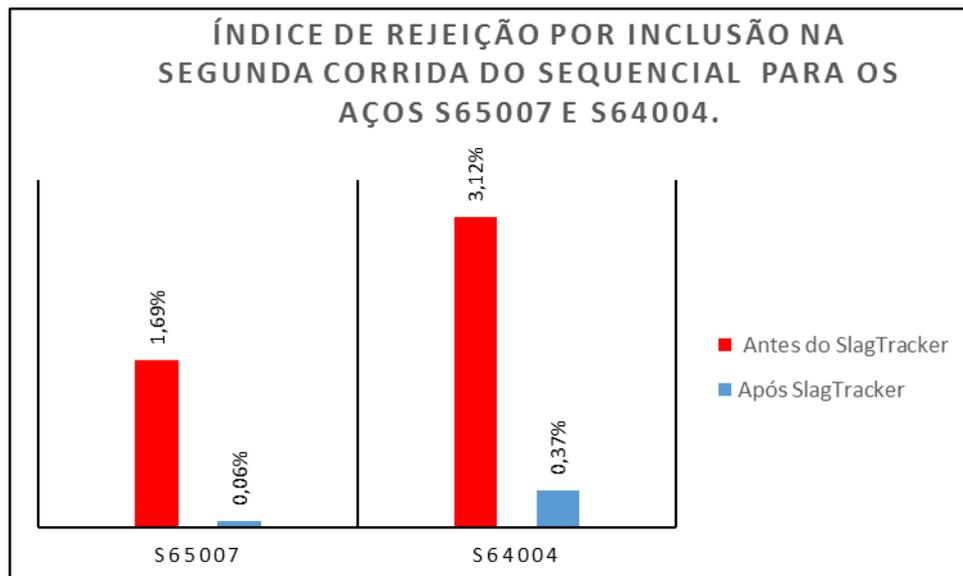
Figura 11. Índice de rejeição por macroinclusão da segunda corrida do sequencial para os aços S65007 e S64004.

Após a implementação do sistema de detecção de escória em agosto de 2013, o índice (valor médio) de refugo por macroinclusão para o aço S65007, na segunda corrida do sequencial, saiu de 1,69% para 0,06%, enquanto que para o aço S64004 saiu de 3,12% para 0,37%, como mostra a figura 11.
