Tema: Mecânica de fratura e integridade estrutural

INVESTIGAÇÃO DA CONCENTRAÇÃO DE TENSÕES EM POÇO DE VISITA DE POLIETILENO POR EMISSÃO ACÚSTICA*

* Contribuição técnica ao 69º Congresso Anual da ABM – Internacional e ao 14º ENEMET - Encontro Nacional de Estudantes de Engenharia Metalúrgica, de Materiais e de Minas, 21 a 25 de julho de 2014, São Paulo, SP, Brasil.

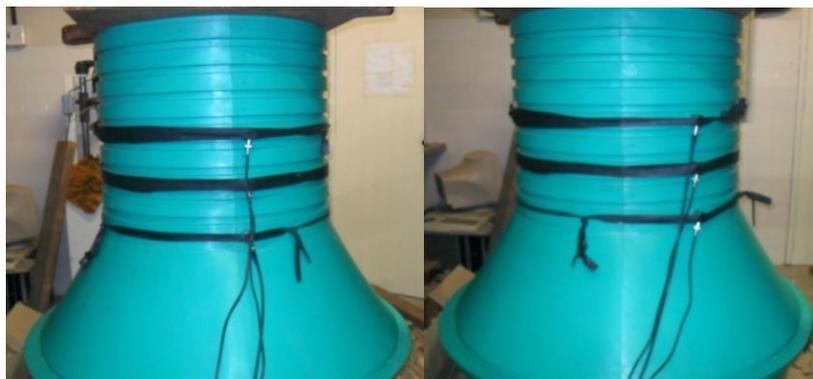
Figura 4 - Ensaio de emissão acústica na chaminé do PV na posição 1 e na posição 2 (+15cm).

Primeiramente realizou-se a varredura completa da região cilíndrica ou chaminé do PV 1, com os sensores alinhados verticalmente e com um avanço de 15 centímetros a cada ensaio. Posteriormente foi feita a varredura da parte cônica seguindo mesmo princípio. A figura 4 demonstra o método adotado. O resultado é apresentado na Tabela 2, podemos observar que na região cilíndrica ocorreram poucos hits com amplitude superior a 40dB, e a energia máxima atingida foi de 319. Observa-se um número acentuado de hits com amplitude entre 35 e 40dB. Este fato evidencia que existe uma grande concentração de tensão nessa parte do PV, entretanto, bem distribuída. Exceto em uma região específica que foi responsável por todos os hits de amplitude superior a 40dB, esta é a região onde ocorre a junção das partes do molde e que acabou gerando um desnivelamento no PV 1.

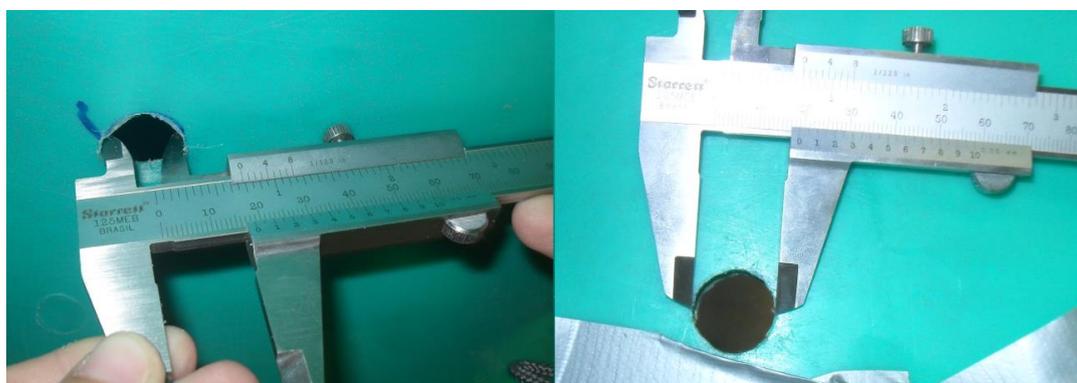
Figura 5 - Defeitos circulares.

Após término da varredura do PV 1 e análise dos dados gerados por ele, foram adicionados 2 defeitos circulares passantes sendo um na região cilíndrica e um na região cônica, (Figura 5) com dimensões de 18mm e 19mm respectivamente. Na sequência retomaram-se os ensaios de emissão acústica seguindo a mesma estratégia. Os resultados são apresentados na Tabela 3.

O resultado dos ensaios de emissão acústica no PV 1 com a presença do defeito mostra que houve um aumento significativo nos hits de uma maneira geral, assim como da máxima energia detectada nas regiões próximas aos defeitos, de acordo com o esperado. Na região em torno dos defeitos realizou-se ensaios para localização da fonte de emissão acústica utilizando o método de triangularização dos sensores, descrito por Miller, 1987. O método mostrou-se muito eficiente, localizando corretamente a posição dos defeitos.

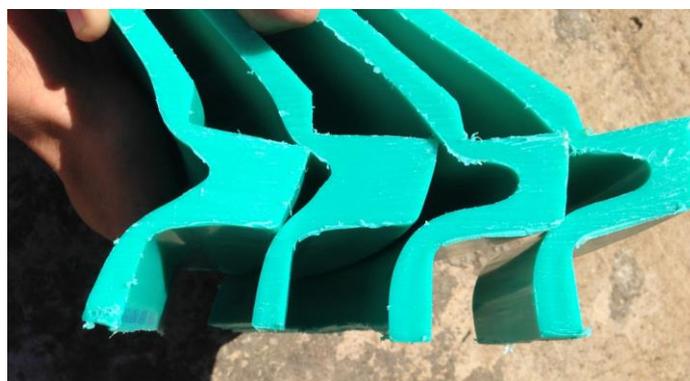
Figura 8 - Comparação entre a profundidade das regiões internas dos anel de sustentação do PV 2.

A variação de profundidade das regiões internas do anel de sustentação (Figura 8) implica na variação da espessura da parede do mesmo, gerando um gradiente de tensão. Este fato resulta numa maior concentração de tensão na região com parede mais fina, ou seja, mais frágil, tornando ainda mais crítica essa região. A medida está de acordo com o ensaio de emissão acústica que caracterizou a região, correspondente a região interna 3, como região acusticamente mais ativa.
