MANUTENÇÃO EM TURBO SOPRADORES¹

MANUTENÇÃO NO TURBO SOPRADOR 2 DA GERDAU AÇOMINAS

¹ *Contribuição técnica ao XXVIII Seminário de Balanços Energéticos Globais e Utilidades, 15 a 17 de agosto de 2007, Vitória – ES, Brasil.*

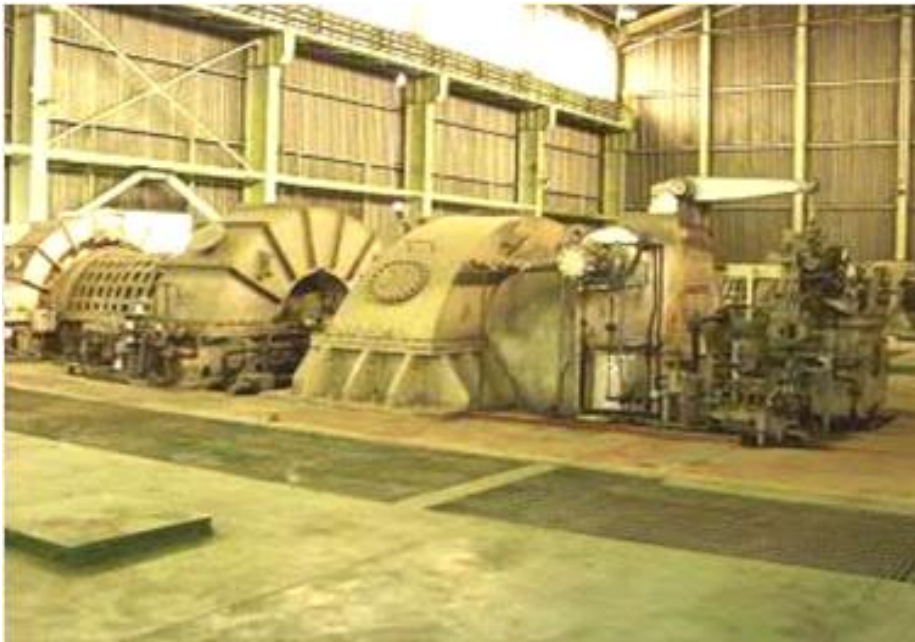
O Soprador 2 da Gerdau Açominas, fabricado pela Kawasaki Heavy Industries é do tipo fluxo axial, de 13 estágios com estator de palhetas móveis. Sua capacidade é de 5300 Nm³/minuto a uma pressão de 4,32 Kgf/cm²g e rotação de 3600 RPM.

A Turbina responsável por fornecer potência mecânica ao Soprador também é de fabricação Kawasaki, do tipo carcaça e fluxo simples a condensação, com 12 estágios e 3 extrações, sua capacidade é de 29500 KW, movida a vapor de 60 Kgf/cm²g e 480 °C, a uma de rotação de 3600 RPM.

Figura 1 – Conjunto Turbina e Soprador

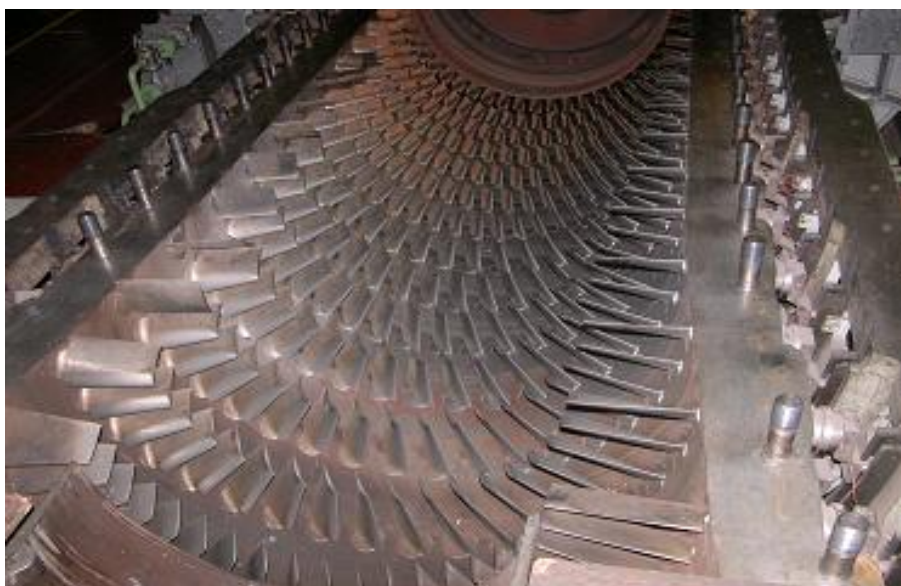
Figura 2 – Carcaça Inferior do Soprador

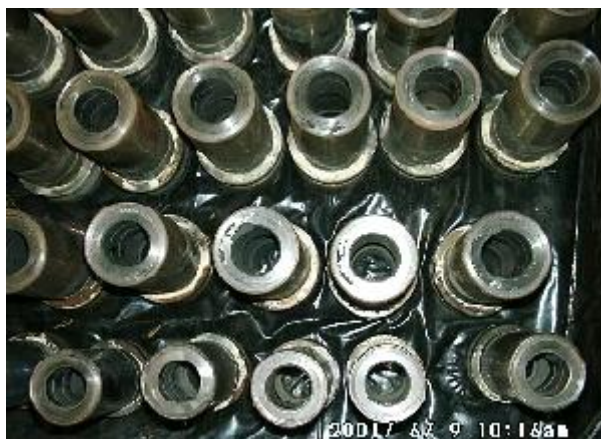
A revisão realizada em 2006 para substituição das buchas foi programada após abertura do Soprador em 2001, onde verificou se o início de deterioração de algumas buchas montadas.

Figura 3 – Buchas

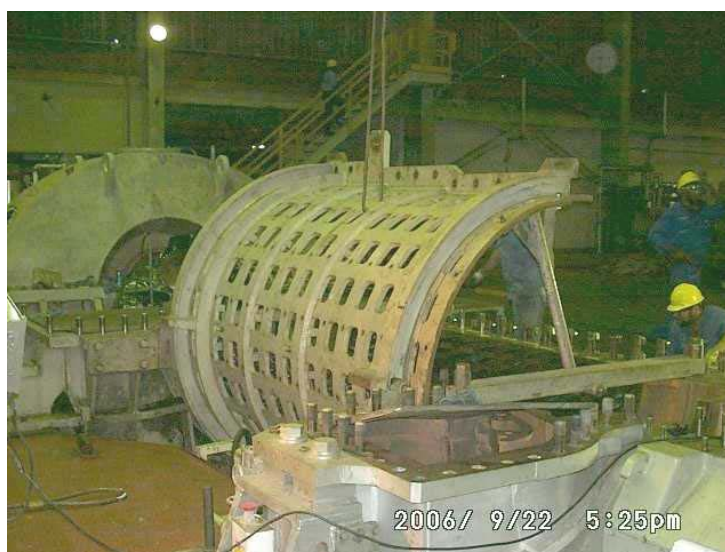
Figura 4 – Retirada da “gaiola” inferior

O trabalho de substituição das buchas teve início com a abertura da carcaça do Soprador.

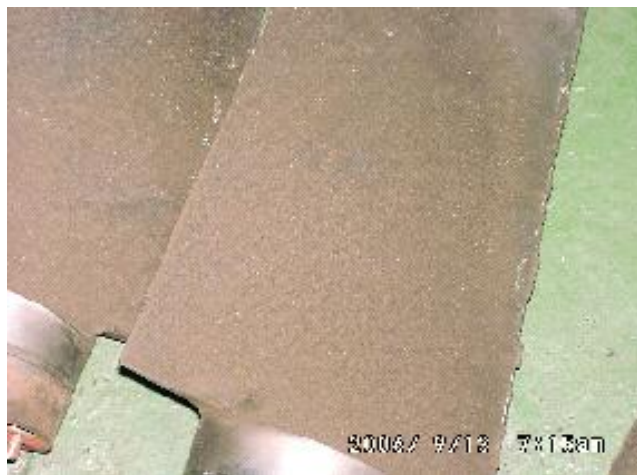
As palhetas da IGV (Inlet Guide Valve) e do primeiro estágio estavam com um acúmulo de poeira, os demais estágios apresentaram pouca sujeira.

Figura 6 – Acúmulo de pó nas palhetas da IGV

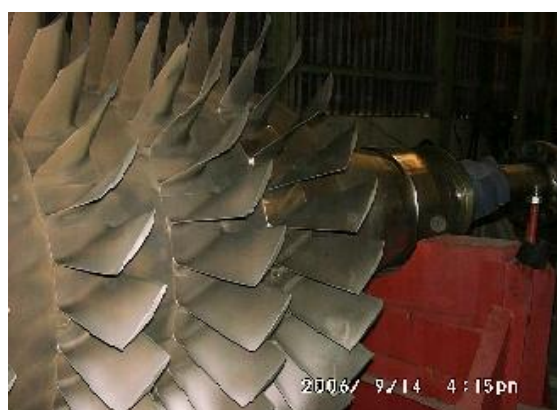
Figura 8– Rotor antes da limpeza

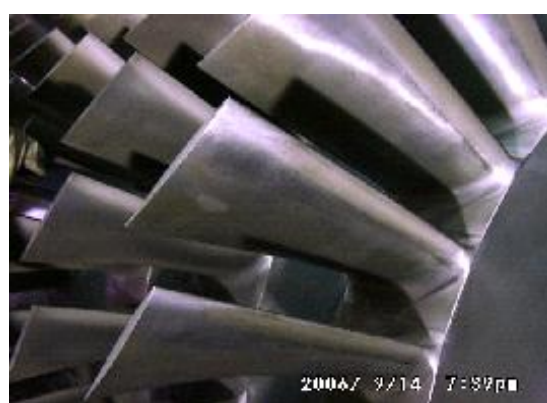
Figura 9 Rotor após a limpeza

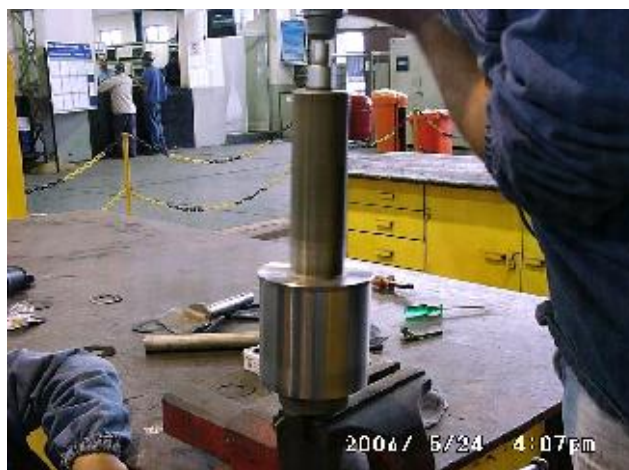
Figura 10 – preparação do colar da palheta para a lapidação.

Foi desenvolvido na Gerdau Açominas um dispositivo para abreviar o tempo de lapidação do colar das palhetas. Com utilização dessa ferramenta houve um grande ganho de tempo e qualidade na lapidação do colares. Foi verificado o perpendicularismo antes e após a lapidação e as medidas não se alteraram, variando entre 0,01 e 0,02 milímetros.

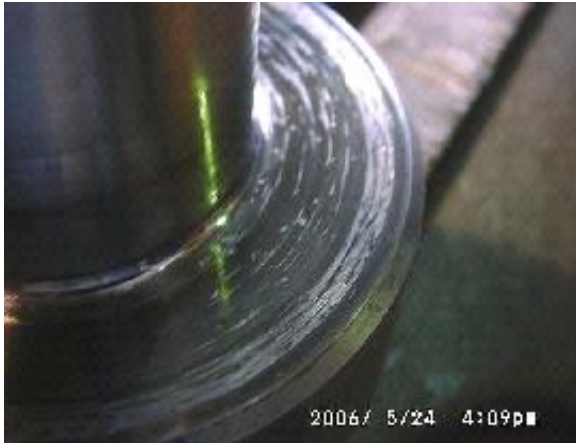
Após a limpeza todas as palhetas foram submetidas ao ensaio não destrutivo com líquido penetrante. Não foram encontradas irregularidades. Foi detectado um desgaste no colar das palhetas do estator, ficando mais evidente nas palhetas do quarto, quinto e sexto estágios.

Figura 11 – colar da palheta antes da Lapidação

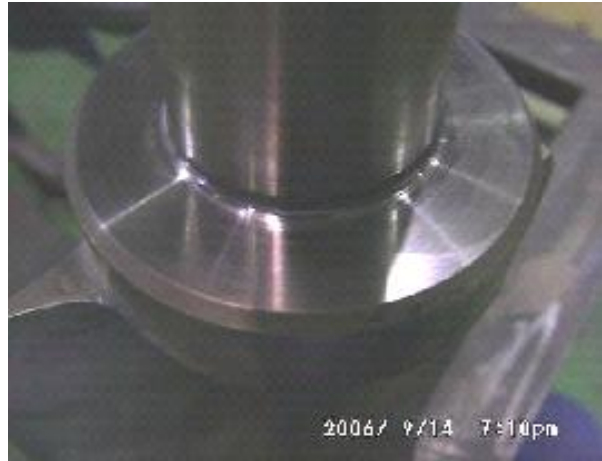
Figura 12 – colar da palheta após a lapidação

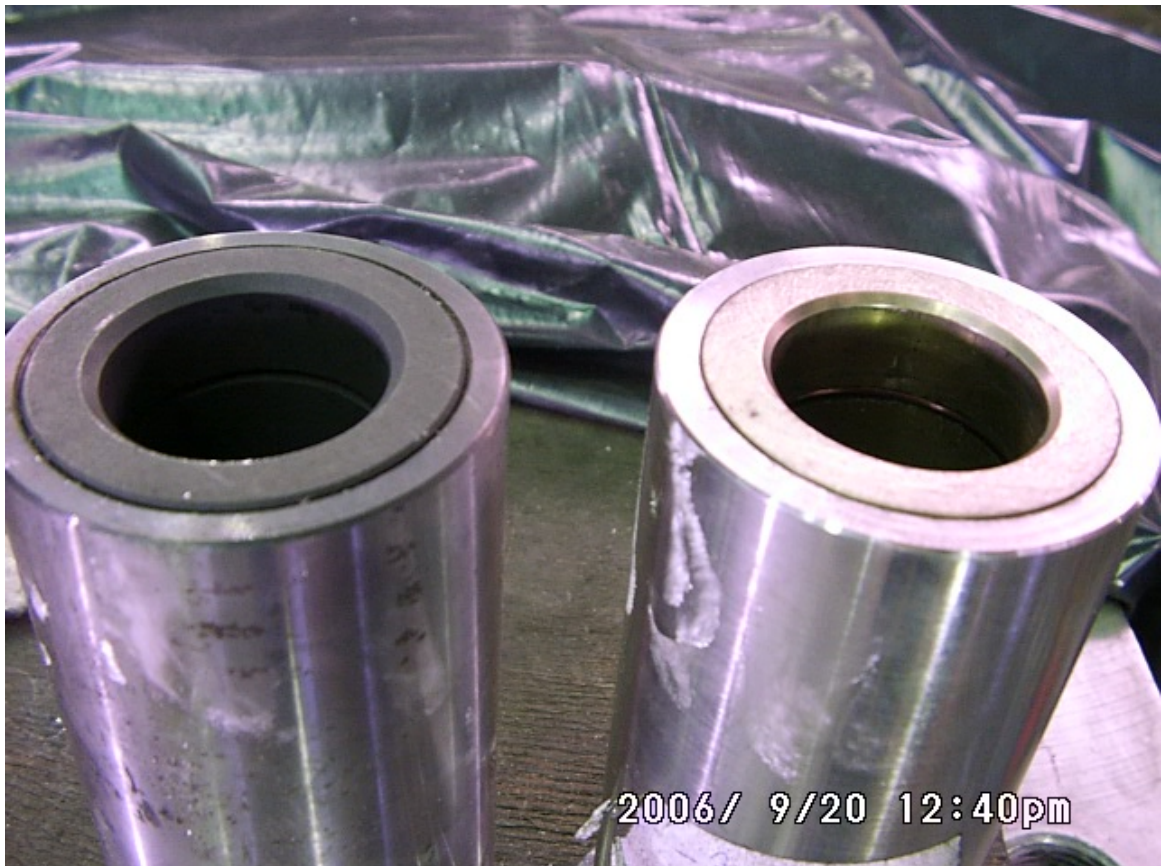
Figura 13 – bucha de grafite e bucha de bronze sinterizado

Foram montadas 2 buchas de bronze sinterizado em cada estágio do Soprador, para testes. A utilização das buchas de bronze sinterizado é resultado de estudos da área de Engenharia da Gerdau Açominas em conjunto com o fabricante de buchas. Foram realizados diversos ensaios que simularam as condições de operação do equipamento, gerando uma expectativa de durabilidade bem acima das buchas utilizadas atualmente. Após dois anos de operação será avaliada a performance e o desgaste das buchas de bronze sinterizado.

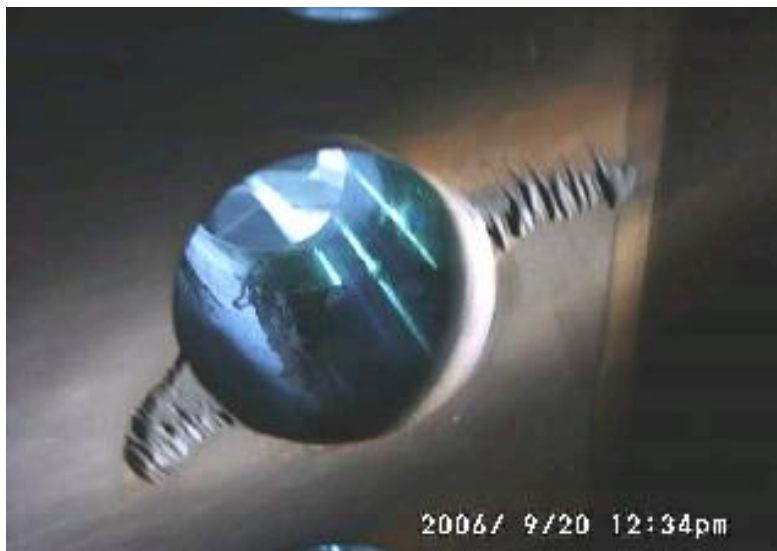
Nas palhetas do 13º estágio, verificamos que as mesmas estavam tocando na carcaça, devido o desgaste acentuado das buchas nessa região. Após a substituição das buchas as palhetas foram montadas e as folgas entre a aba inferior das palhetas e a carcaça do soprador retornaram para a condição original.

Figura 14 – carcaça do soprador danificada pelo contato com as palhetas

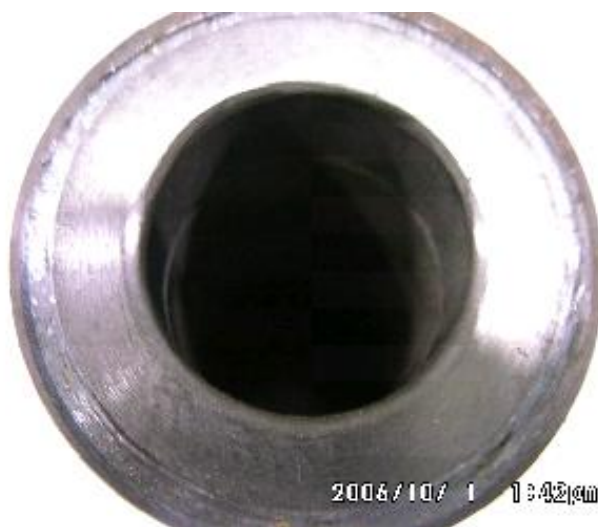
Figura 15 – bucha do soprador danificada pelo contato com as palhetas

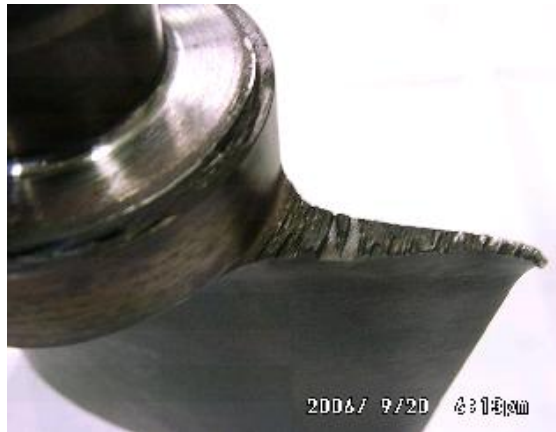
Figura 16 – palheta do estator danificada pelo contato com a carcaça

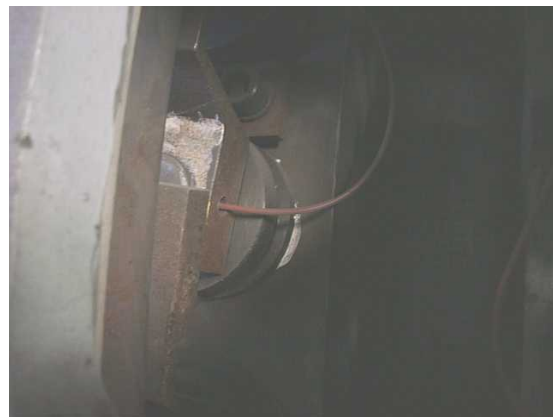
Figura 18 – detalhe do cabo passando pelo pino de fixação da palheta

Nos Sopradores existe um sistema de detecção de falha dos pinos de fixação das palhetas. O sistema atua quando ocorre uma anormalidade que gere a quebra do pino da palheta acionando um alarme. Antes da revisão, havia um único circuito de alarme de quebra dos pinos de fixação. Na revisão de 2006, foram instalados sistemas independentes. Antes da revisão de 2006, quando ocorria algum alarme, era necessária uma inspeção em todos os pinos das 636 palhetas. Esta melhoria possibilita a identificação do estágio onde ocorreu a anormalidade, facilitando a inspeção e detecção da falha.

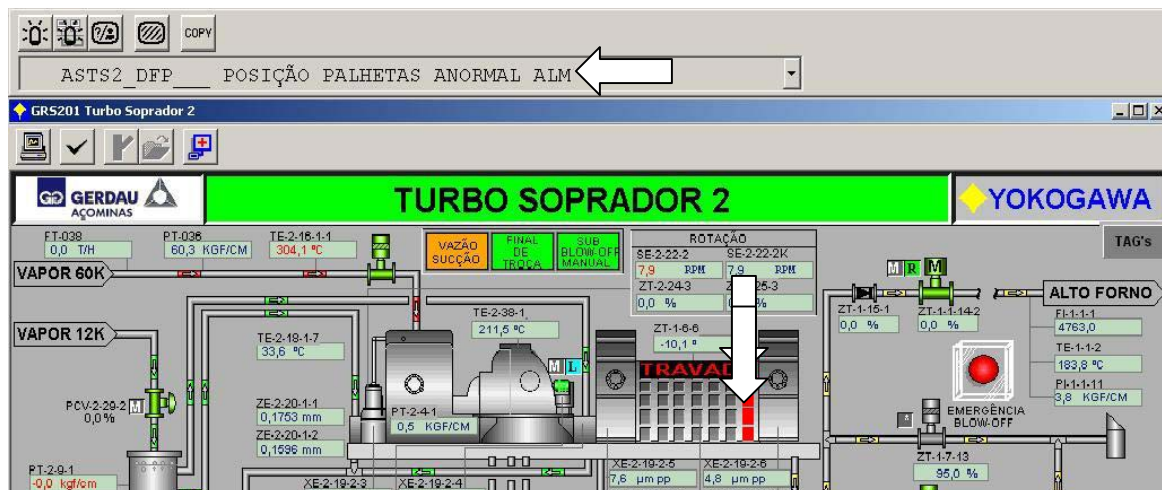
Figura 19 – sistema de detecção de falha alarmado
