MELHORIA DA PERFORMANCE DOS MATERIAIS REFRATÁRIOS DAS PANEIAS DE AÇO DA CSN ¹

¹ Trabalho apresentado no XXXVII Seminário de Aciaria - Internacional, 21 a 24 de maio de 2006, Porto Alegre, RS

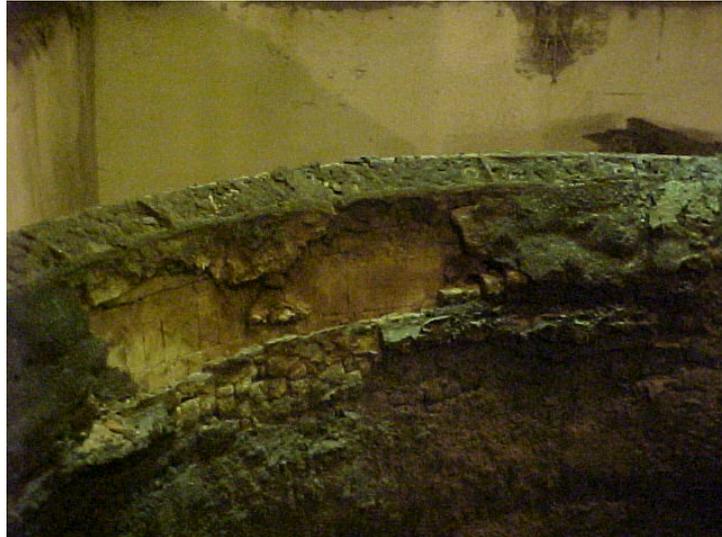
A queda dos tijolos da borda da panela de aço trazia como conseqüência, além do atraso na disponibilidade da mesma, insegurança quanto à utilização da panela por campanhas mais prolongadas e infiltração de aço entre o revestimento de trabalho e o permanente. A Figura 1 mostra a queda da fiada da borda de uma panela de aço que teve sua campanha encerrada por este motivo.

Figura 1. Queda de tijolo da borda da panela de aço.

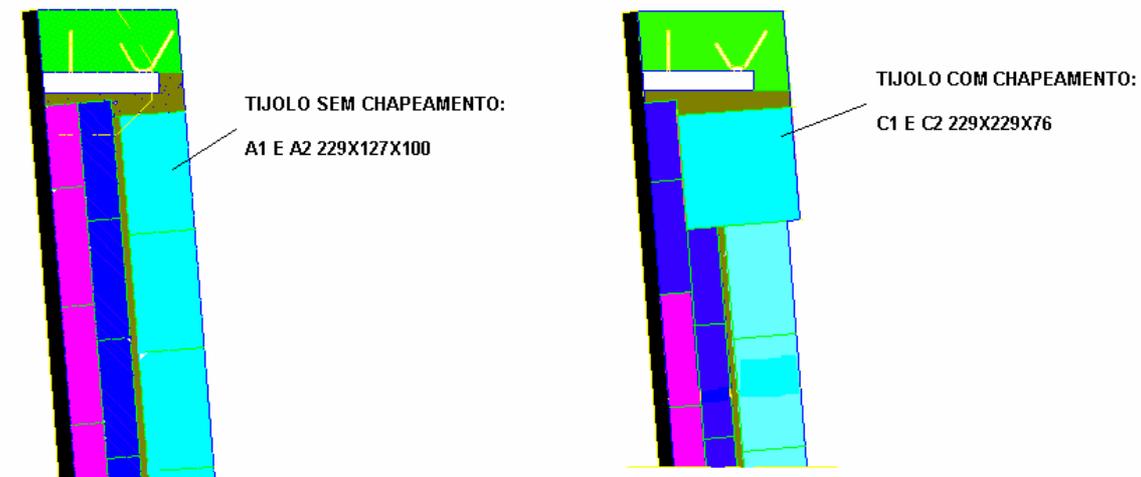
A solução deste problema foi aumentar a estabilidade dos tijolos nesta região através da colocação de uma chapa metálica colada na face lateral dos tijolos (juntas verticais) da última fiada. A Figura 2 traz um desenho esquemático que mostra a alteração de projeto com a introdução do chapeamento metálico.

Figura 2. Desenho esquemático da mudança do projeto e introdução do chapeamento metálico.

A colocação do chapeamento metálico entre os tijolos, permite a formação de magnésio-wustita (FeO.MgO) pela reação química entre a chapa metálica oxidada e o MgO contido no tijolo refratário. Esta teoria foi confirmada através da Difração de Raios X (DRX) de amostras de material aderido à chapa metálica, onde foi detectada a presença de wustita. A Figura 3 traz fotos dos tijolos com e sem chapeamento metálico.

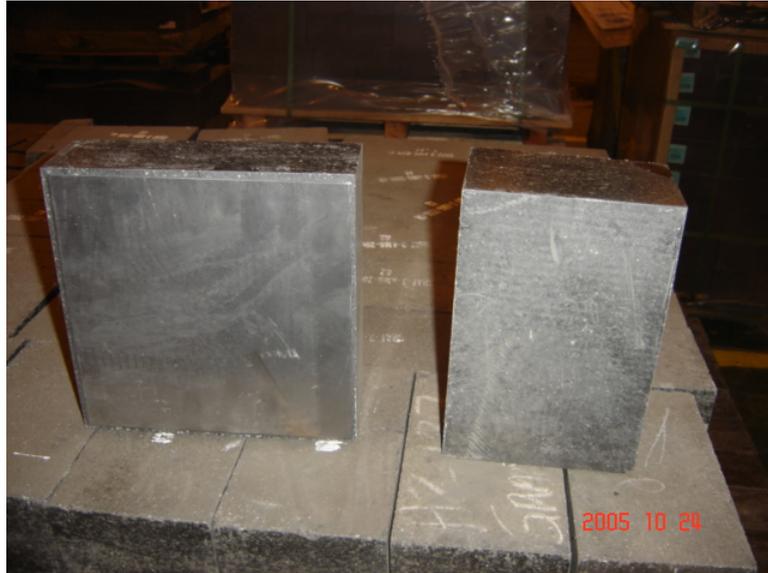
Figura 3. Tijolos com e sem chapeamento metálico.

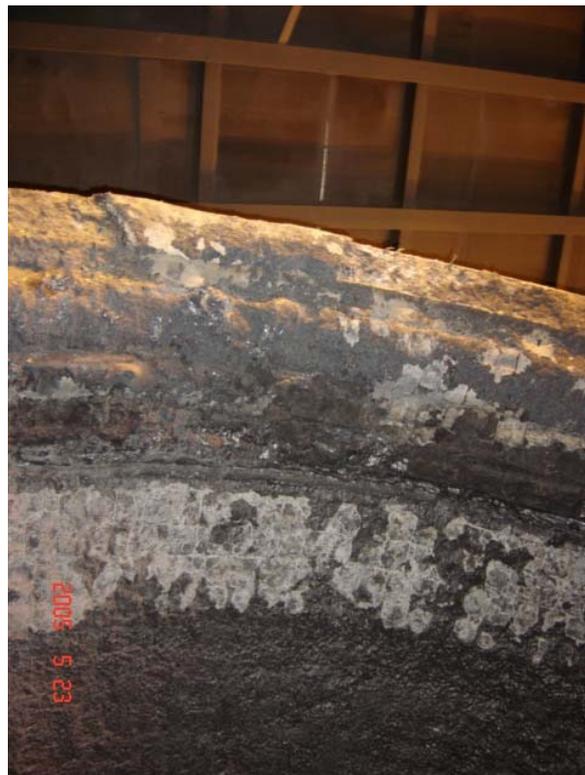
A Figura 4 mostra uma panela após término da campanha em que foram utilizados tijolos chapeados na borda e não apresentou necessidade de projeção nesta região.

Figura 4. Panela em fim de campanha com tijolos com chapeamento metálico.

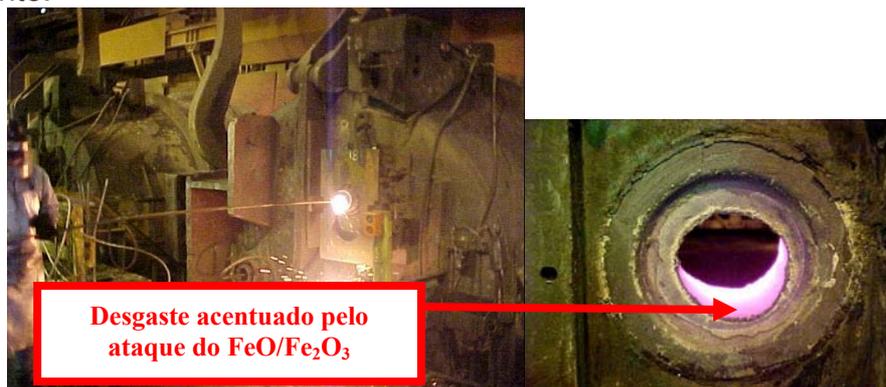
A Figura 5 mostra a parede interna da válvula superior desgastada pelo ataque do $\text{FeO}/\text{Fe}_2\text{O}_3$ gerado durante a limpeza do canal de vazamento com vara de oxigênio. Esta é a região da válvula superior que recebe o reparo à quente mencionado anteriormente.

Figura 5. Desgaste da parede interna da válvula superior.

O aumento da vida das placas deslizantes e da válvula superior foi obtido através de ajustes nas práticas operacionais, explorando o potencial da placa até o limite de segurança determinado pelo teste de fumaça, limitando a pressão de oxigênio para limpeza do canal de vazamento em 5 kgf/cm^2 e reparando a quente o canal de vazamento da válvula superior com argamassa básica nas trocas de placas.

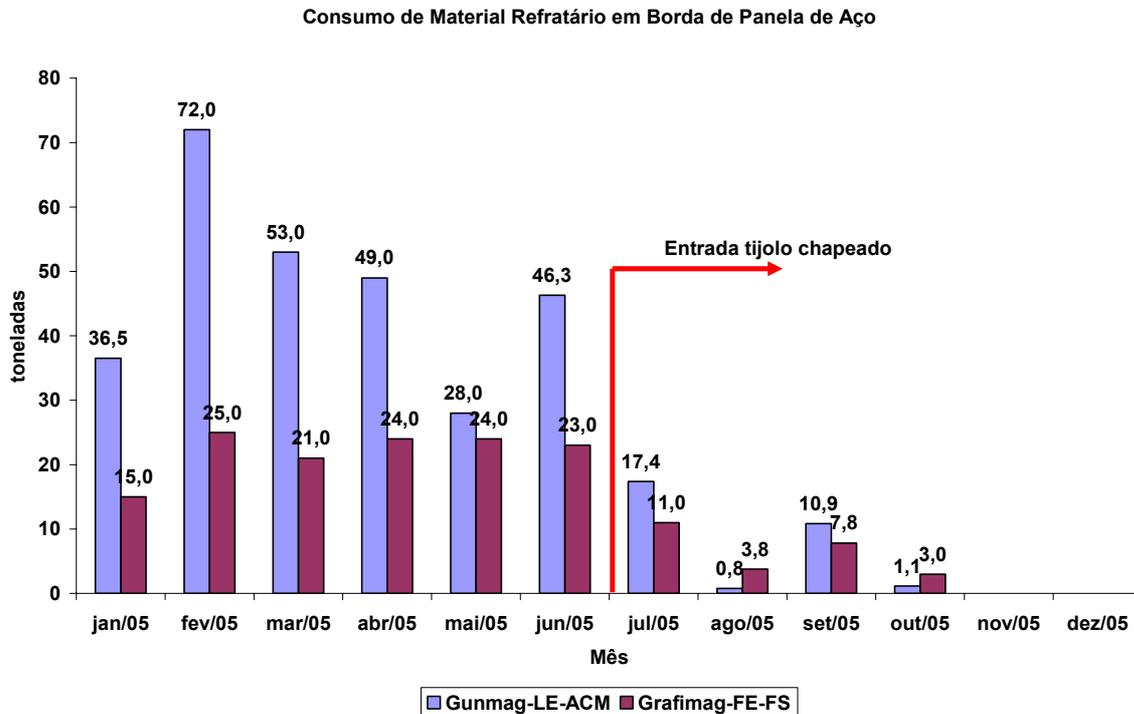
O primeiro resultado significativo com a introdução de tijolos com chapeamento metálico na borda da panela foi a redução da projeção a quente nesta região. Isto pode ser observado através da redução do consumo da massa de projeção mostrado na Figura 6.

Figura 6. Consumo de massa de projeção e tijolos na borda das panelas de aço.

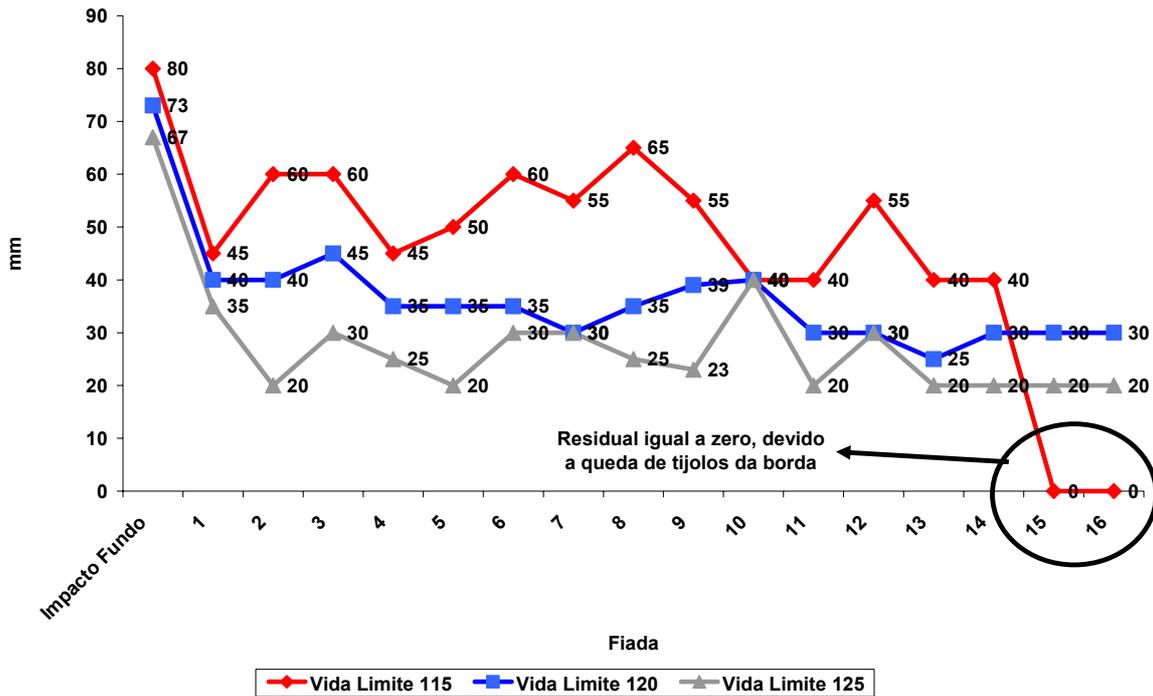
A Figura 7 mostra o comportamento da espessura dos tijolos de trabalho ao longo da altura da panela. A instabilidade dos tijolos da borda é novamente retratada através da ausência dos tijolos nas fiadas 15 e 16 quando a panela tinha vida limite de 115 corridas. A figura também mostra que, com o advento do chapeamento metálico, mesmo para vida limite das panelas em 120 e 125 corridas, os tijolos de trabalho se mantêm estáveis na borda e com residuais da ordem de 30 e 20 mm, respectivamente. Observa-se, como era de se esperar, que à medida que se aumentou a vida limite da panela ocorreu a diminuição da espessura residual dos tijolos, mas obedecendo os residuais de segurança de 10 mm na parede e 50 mm no fundo.

Figura 7. Espessura residual dos tijolos de trabalho da parede e do fundo.

Com a estabilização do revestimento refratário da borda da panela procedeu-se a análise da taxa de desgaste dos tijolos da parede e fundo o que permitiu aumentar a vida limite da panela de 115 para 120 corridas e posteriormente de 120 para 125 corridas.

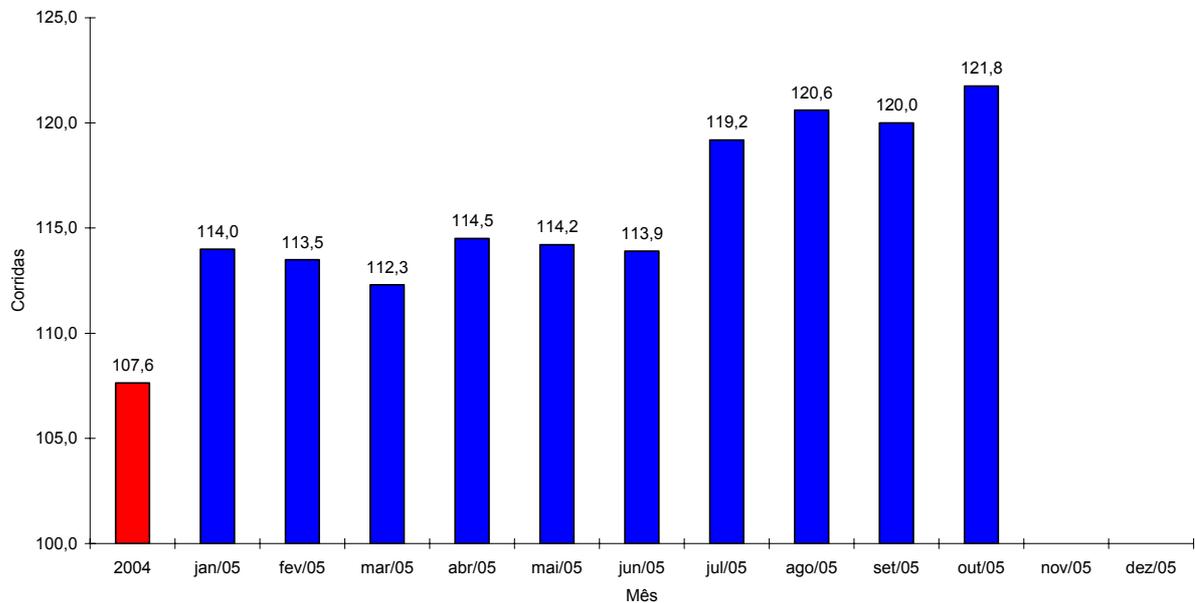
A Figura 8 apresenta a evolução da vida das painéis de aço, destacando-se o aumento de 107,6 corridas em 2004 para valores de 120 corridas no final de 2005.

Figura 8. Vida das painéis de aço em 2004 e 2005.

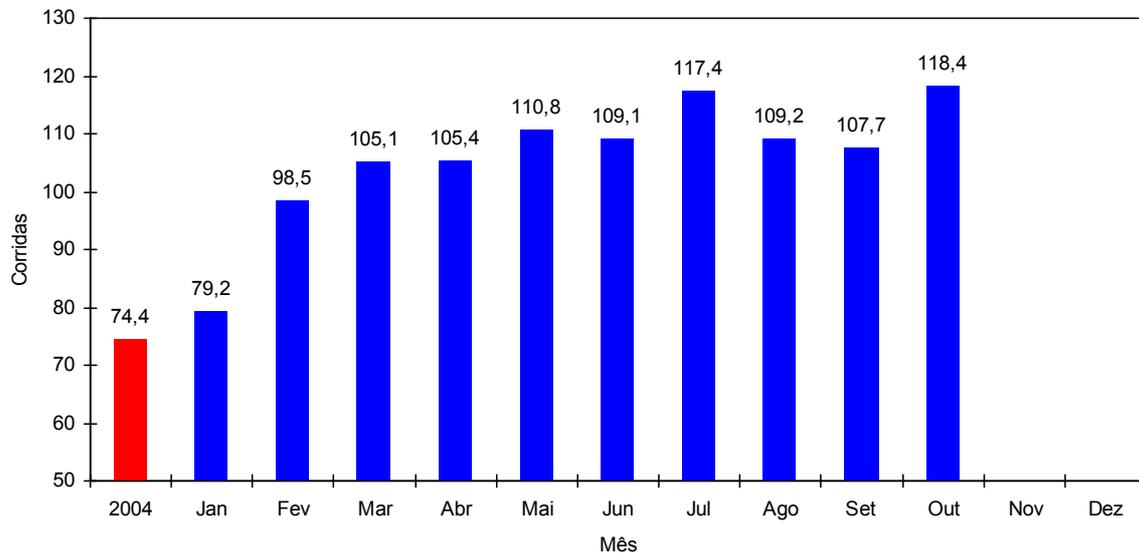
A Figura 9 traz a evolução da vida da sede de válvula em função dos desenvolvimentos de produto e alteração das práticas operacionais.

Figura 9. Vida das Sedes de Válvula em 2004 e 2005.

Além de alterar o projeto dimensional da sede ajustando a altura de 368 para 462 mm, foram testados diferentes produtos refratários com intuito de aumentar a resistência à corrosão por escória e metal líquido. Entre os produtos testados foi aprovado o material de Alumina-MgO ($\text{Al}_2\text{O}_3\cdot\text{MgO}$) que apresentou a menor taxa de desgaste (0,68 mm/corrida), substituindo o material de rotina à base de Alumina cuja taxa de desgaste era de 2,21 mm/corrida.

Em paralelo com a implantação do novo produto, ajustou-se o procedimento de projeção a quente da sede de válvula que anteriormente era realizado a cada 12 corridas e passou a ser realizado a cada troca de placas, ou seja, a cada 7 corridas em média.

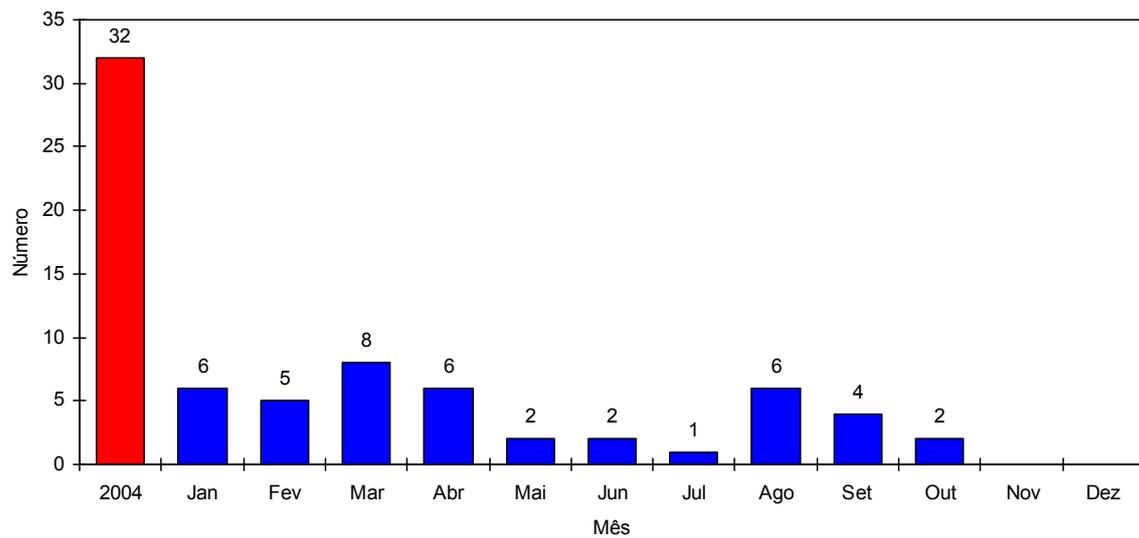
Com o aumento da vida das sedes de válvula o número de trocas caiu conforme Figura 10.

Figura 10. Número de troca de sedes de válvula em 2004 e 2005.

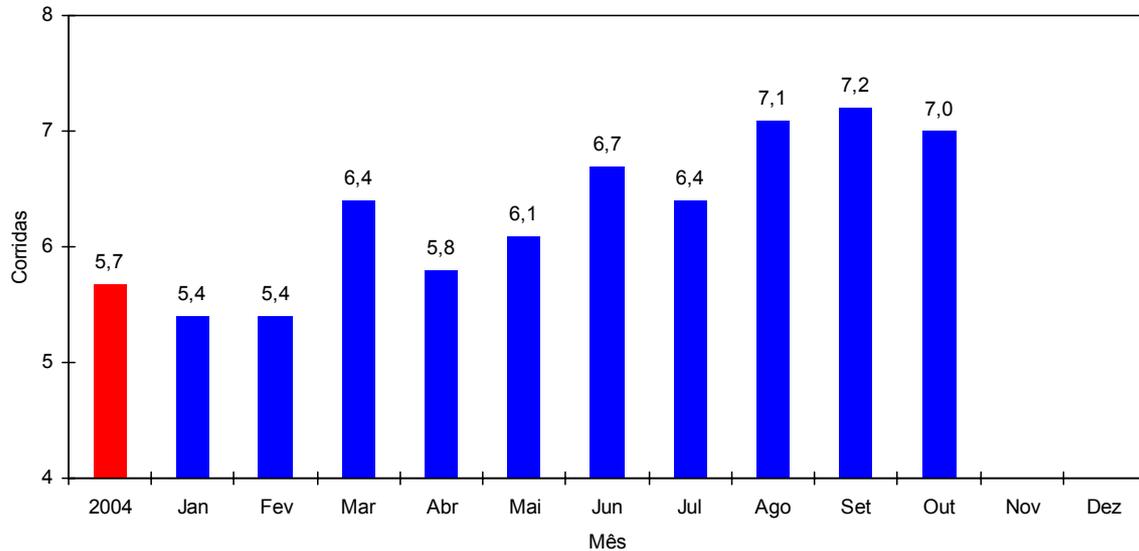
O comportamento da vida das placas pode ser visto na Figura 11, evidenciando o aumento do limite de utilização da placa de 6 para 8 corridas.

Figura 11. Vida das Placas do Sistema de Válvula Gaveta.

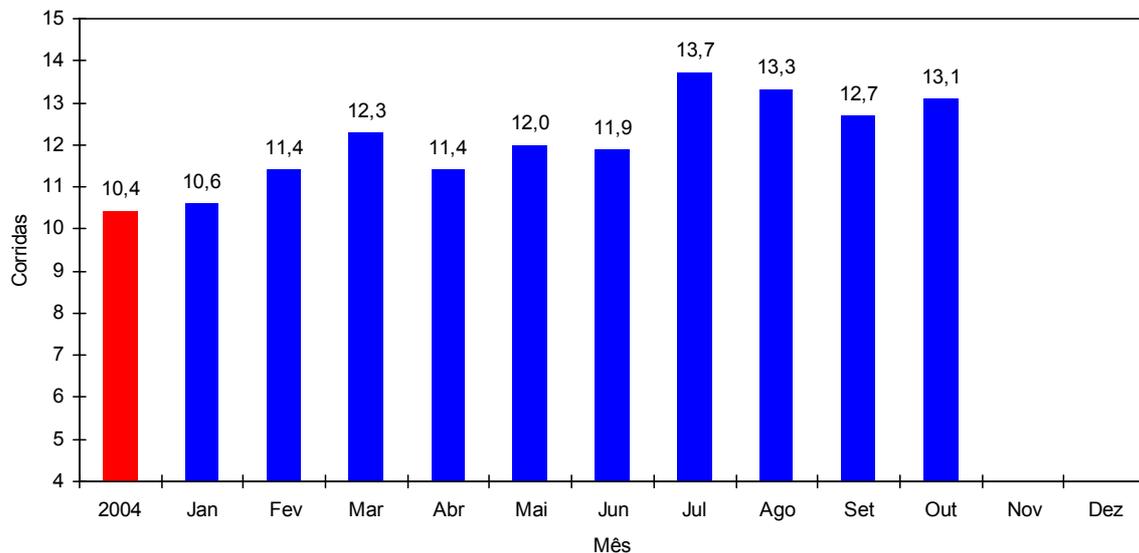
O aumento da vida das placas deslizantes mostrado acima aliado à alteração da prática operacional proporcionou o aumento da vida da válvula superior conforme mostrado na Figura 12.

Figura 12. Vida das Válvulas Superiores do Sistema de Válvula Gaveta.

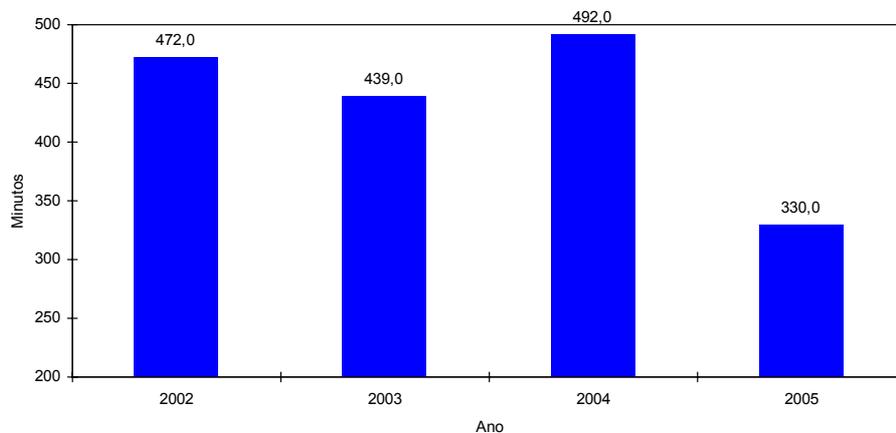
Todos os desenvolvimentos realizados e apresentados neste trabalho tiveram como um dos objetivos aumentar a disponibilidade das panelas de aço para vazamento, ou seja, diminuir o tempo de atraso no vazamento do Conversor por falta de panela. O controle do tempo de atraso no vazamento do Conversor é feito mensalmente de forma cumulativa e a Figura 13 mostra a evolução deste tempo ao longo dos anos. Destaca-se a diminuição significativa do tempo de atraso do vazamento do Conversor em função da evolução da performance dos refratários da panela. Mas vale ressaltar que outras ações implementadas, tais como a introdução das células como modelo gerencial e a unificação do trabalho dos ativadores de panelas no ciclo e fora do ciclo, também contribuíram para atingir este resultado.

Figura 13. Tempo de atraso no vazamento do Conversor para a Panela de Aço.

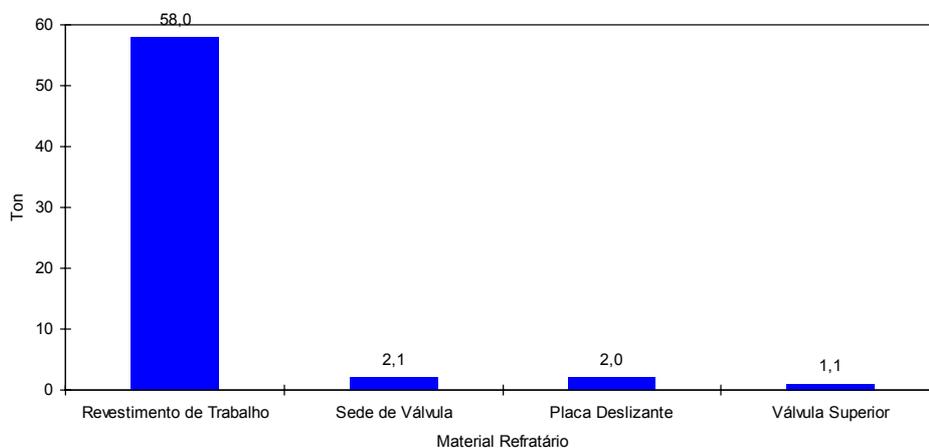
O somatório dos resultados dos desenvolvimentos trouxe benefícios ao meio ambiente através da redução na geração de resíduos, cerca de 63 t/mês, detalhada na Figura 14.

Figura 14. Redução da geração de resíduos.
