MELHORIA DA QUALIDADE DO DIMENSIONAL DAS BARRAS REDONDAS LAMINADAS NO LCP NA VOTORANTIM SIDERURGIA*

QUALITY IMPROVEMENT OF THE DIMENSIONAL OF ROUND BARS HOT ROLLED IN LCP IN VOTORANTIM SIDERURGIA

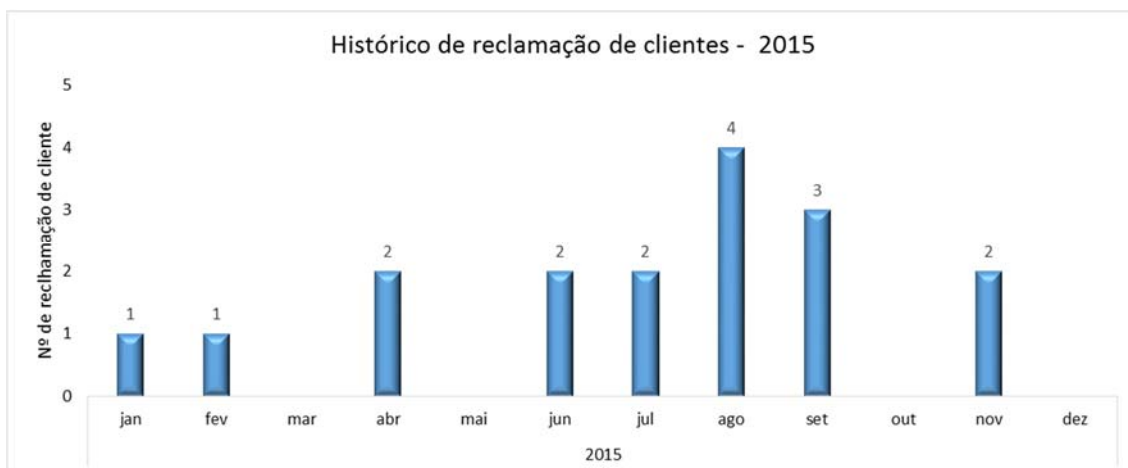
Figura 2. Histórico de reclamação de clientes 2015

No ano de 2015 a Votorantim Siderurgia recebeu um total de 17 reclamações de clientes pelo motivo de dimensional fora do especificado nas Barras Redondas. Os principais defeitos dimensionais reclamados foram ovalização, largura e diâmetro.

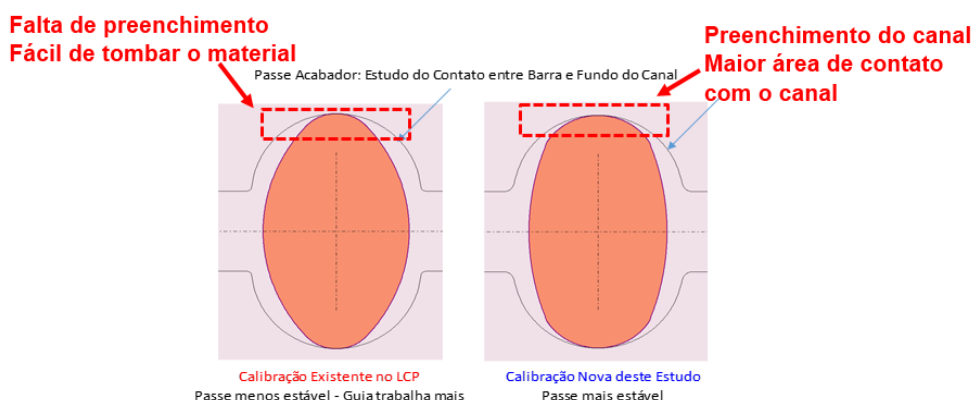
A figura 10 a seguir compara o preenchimento do canal antes da modificação da calibração e a proposta de alteração com maior preenchimento do canal, ou seja, maior área de contato do produto com canal.

Figura 10. Comparação do canal antes x após alteração da calibração da BRL 2”

Com as alterações realizadas na calibração do produto, foi possível evidenciar um maior preenchimento do canal acabador, o que possibilitou maior estabilidade da barra ao passar por este passe de laminação.

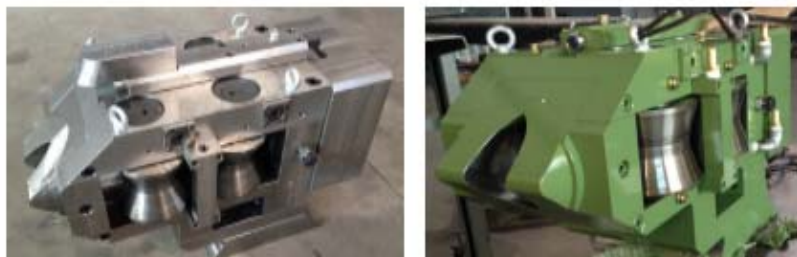
As guias antigas utilizadas nas gaiolas acabadoras eram de apenas 2 roletes, após análise da equipe, verificamos a necessidade de utilizar guias mais robustas, com isto alteramos de 2 para 4 roletes, que gerou maior estabilidade do produto no canal acabador.

Figura 11. Guias 115 WFB – 4 roletes

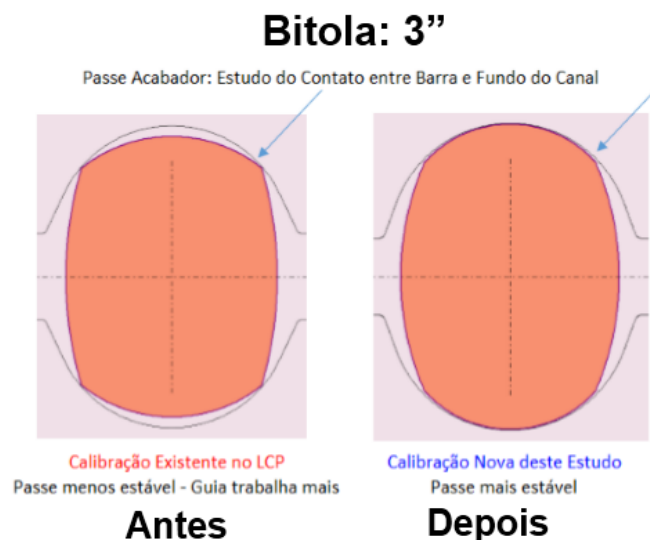
A seguir evidenciamos as alterações realizadas na calibração das bitolas 2.3/8" e 3".

Figura 13. Alteração do passe acabador para a bitola de 3"

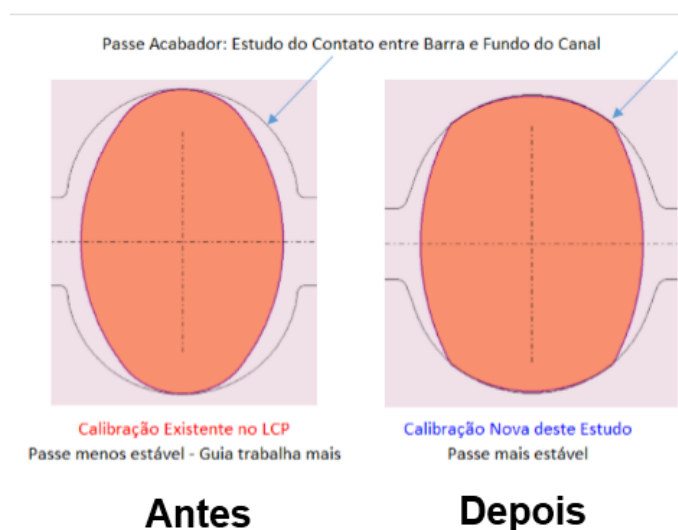
Bitola: 2.3/8”

**Figura 14.** Alteração do passe acabador para a bitola de 2.3/8”

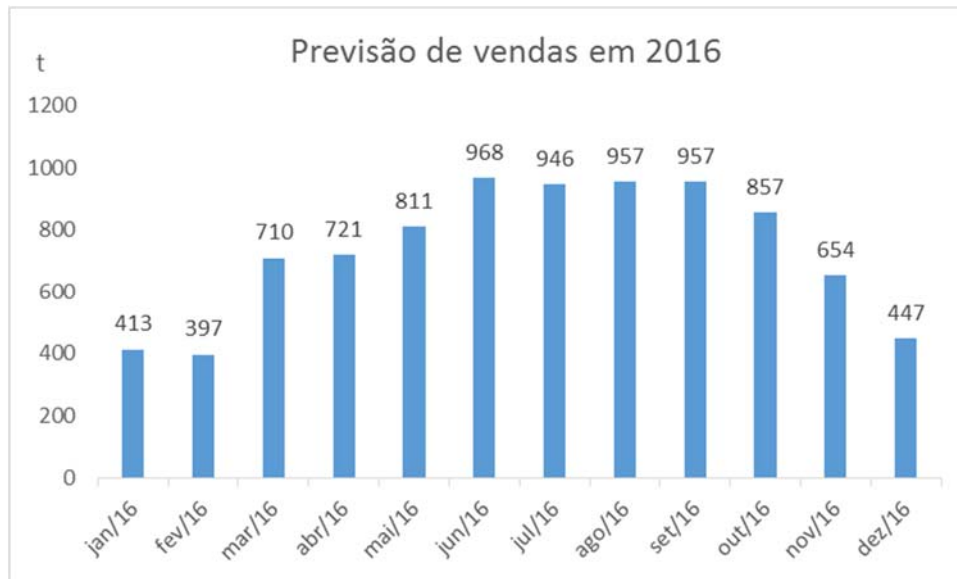
Figura 16. Volume previsto de venda de barra redonda em 2016.

Devido aos problemas dimensionais recorrentes, muitos clientes reduziram o volume de barra redonda, o que ficou evidente quando comparado o volume total vendido em 2014 (8,49kt) e 2015 (5,99kt). O segundo semestre de 2015 foi um período de retomar a confiança dos clientes. Gradativamente, após confirmarem a melhoria no dimensional do produto, os clientes foram aumentando o seu volume. Esse fato pode ser evidenciado pelo gráfico abaixo, que mostra uma previsão 8,84kt para as vendas de barra redonda em 2016, volume no mesmo patamar de 2014. Apesar da crise econômica vivenciada pelas indústrias atualmente, é possível verificar o resultado desse projeto através dessa elevação no volume de barras redondas previsto para 2016.
