MELHORIA E MODERNIZAÇÃO DA LINHA DE ESTANHAMENTO ELETROLÍTICO Nº 1 DA CSN (1)

1- RESUMO

(1) Contribuição Técnica a ser apresentada no 41º Seminário de Laminação da ABM.

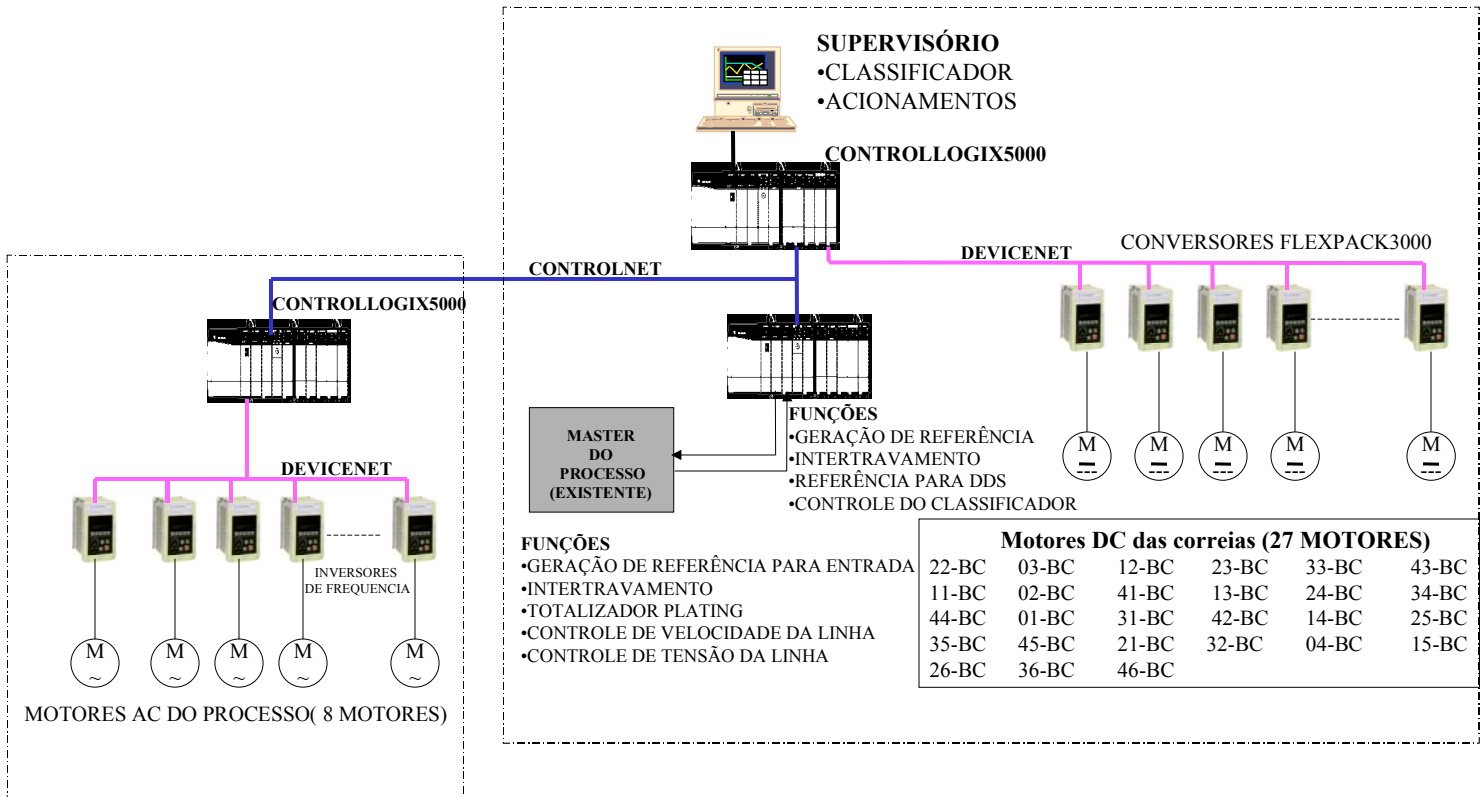
Fig.6

LAYOUT DO SISTEMA DE AUTOMAÇÃO DA LEE#1

FUNÇÕES MANTIDAS PELO CONTROLE ANTIGO

- GERAÇÃO DE REFERÊNCIA DE VELOCIDADE PARA ENTRADA
- INTERTRAVAMENTO
- TOTALIZADOR PLATING
- CONTROLE DE VELOCIDADE DA LINHA
- CONTROLE DE TENSÃO DA LINHA
- CONTROLE DA TORRE DE FUSÃO

FUNÇÕES DO NOVO PLC

- GERAÇÃO DE REFERÊNCIA DE VELOCIDADE
- INTERTRAVAMENTO
- REFERÊNCIA DE VELOCIDADE PARA TESOURA DDS
- CONTROLE DO CLASSIFICADOR
- CONTROLE DE POSIÇÃO DO LOOP LIVRE

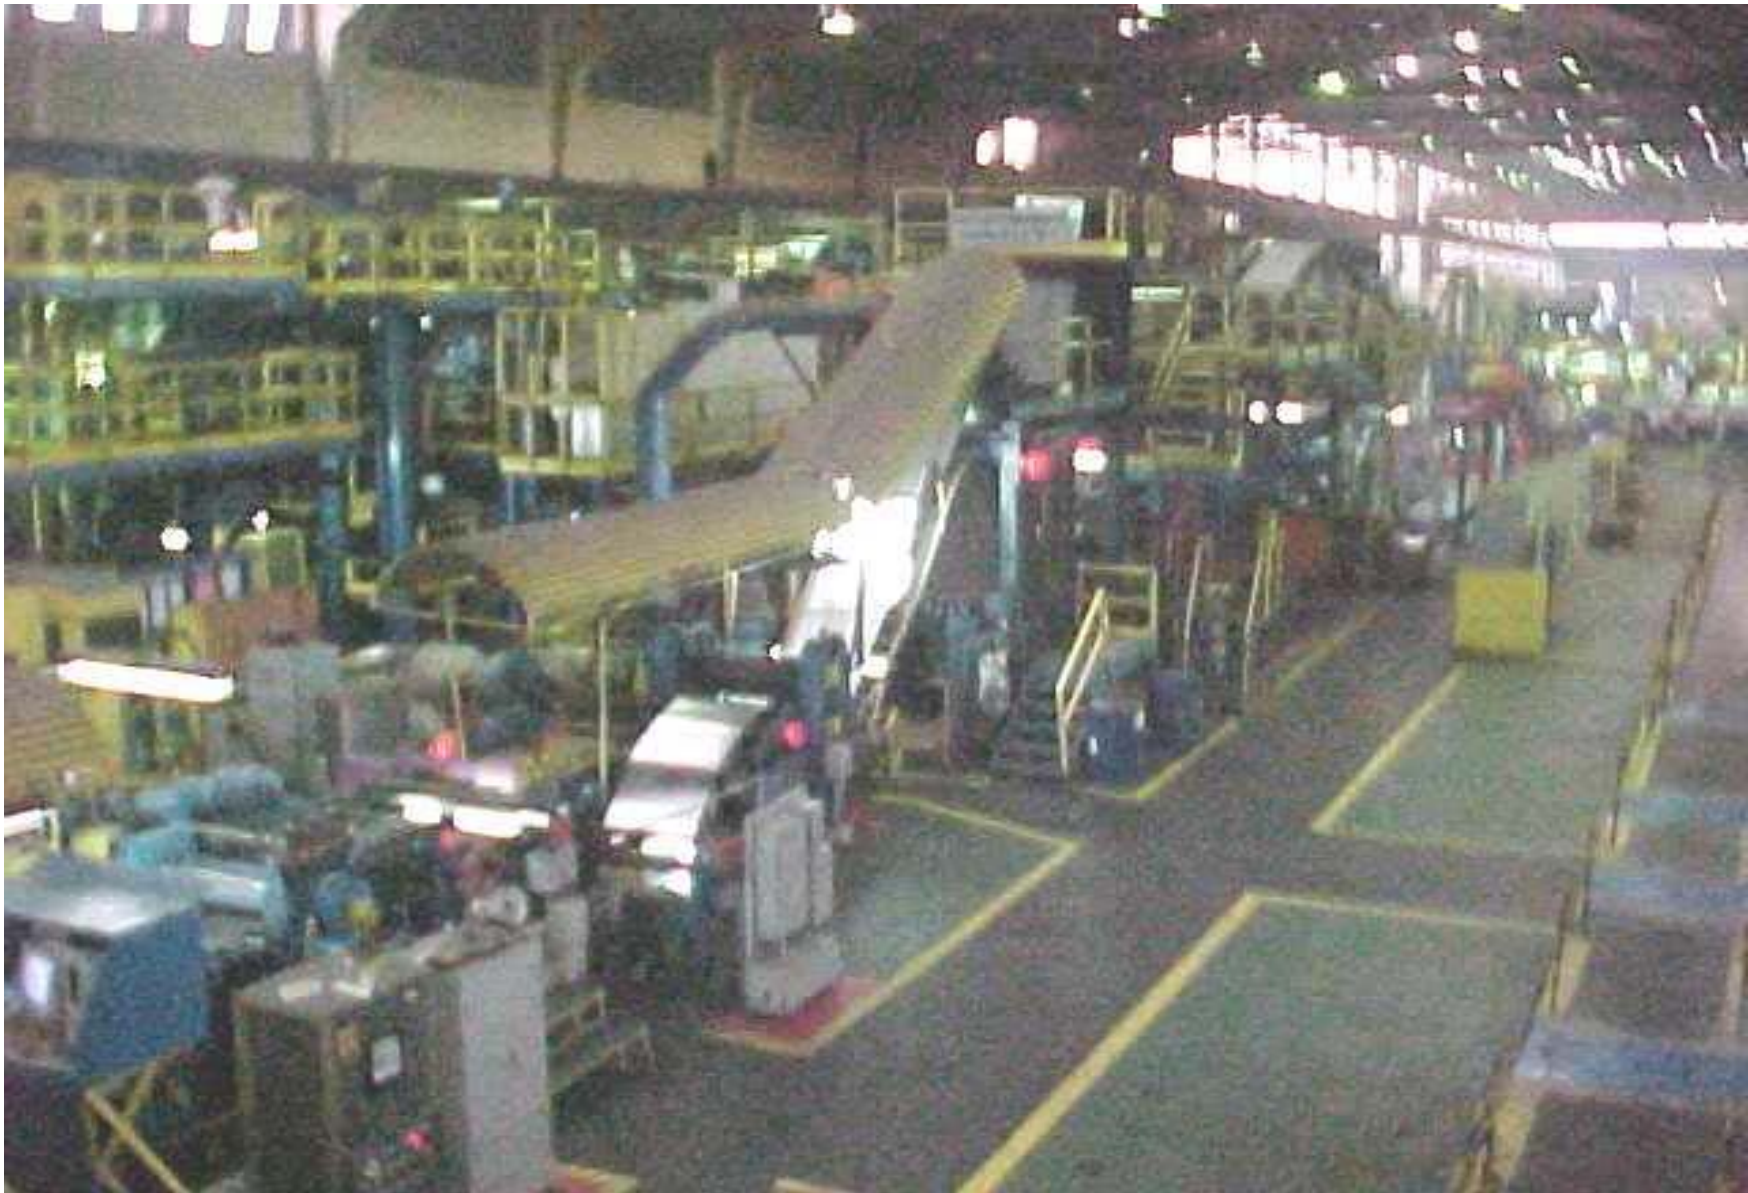
Fig 9 – LEE-1 - Seção de corte antiga.

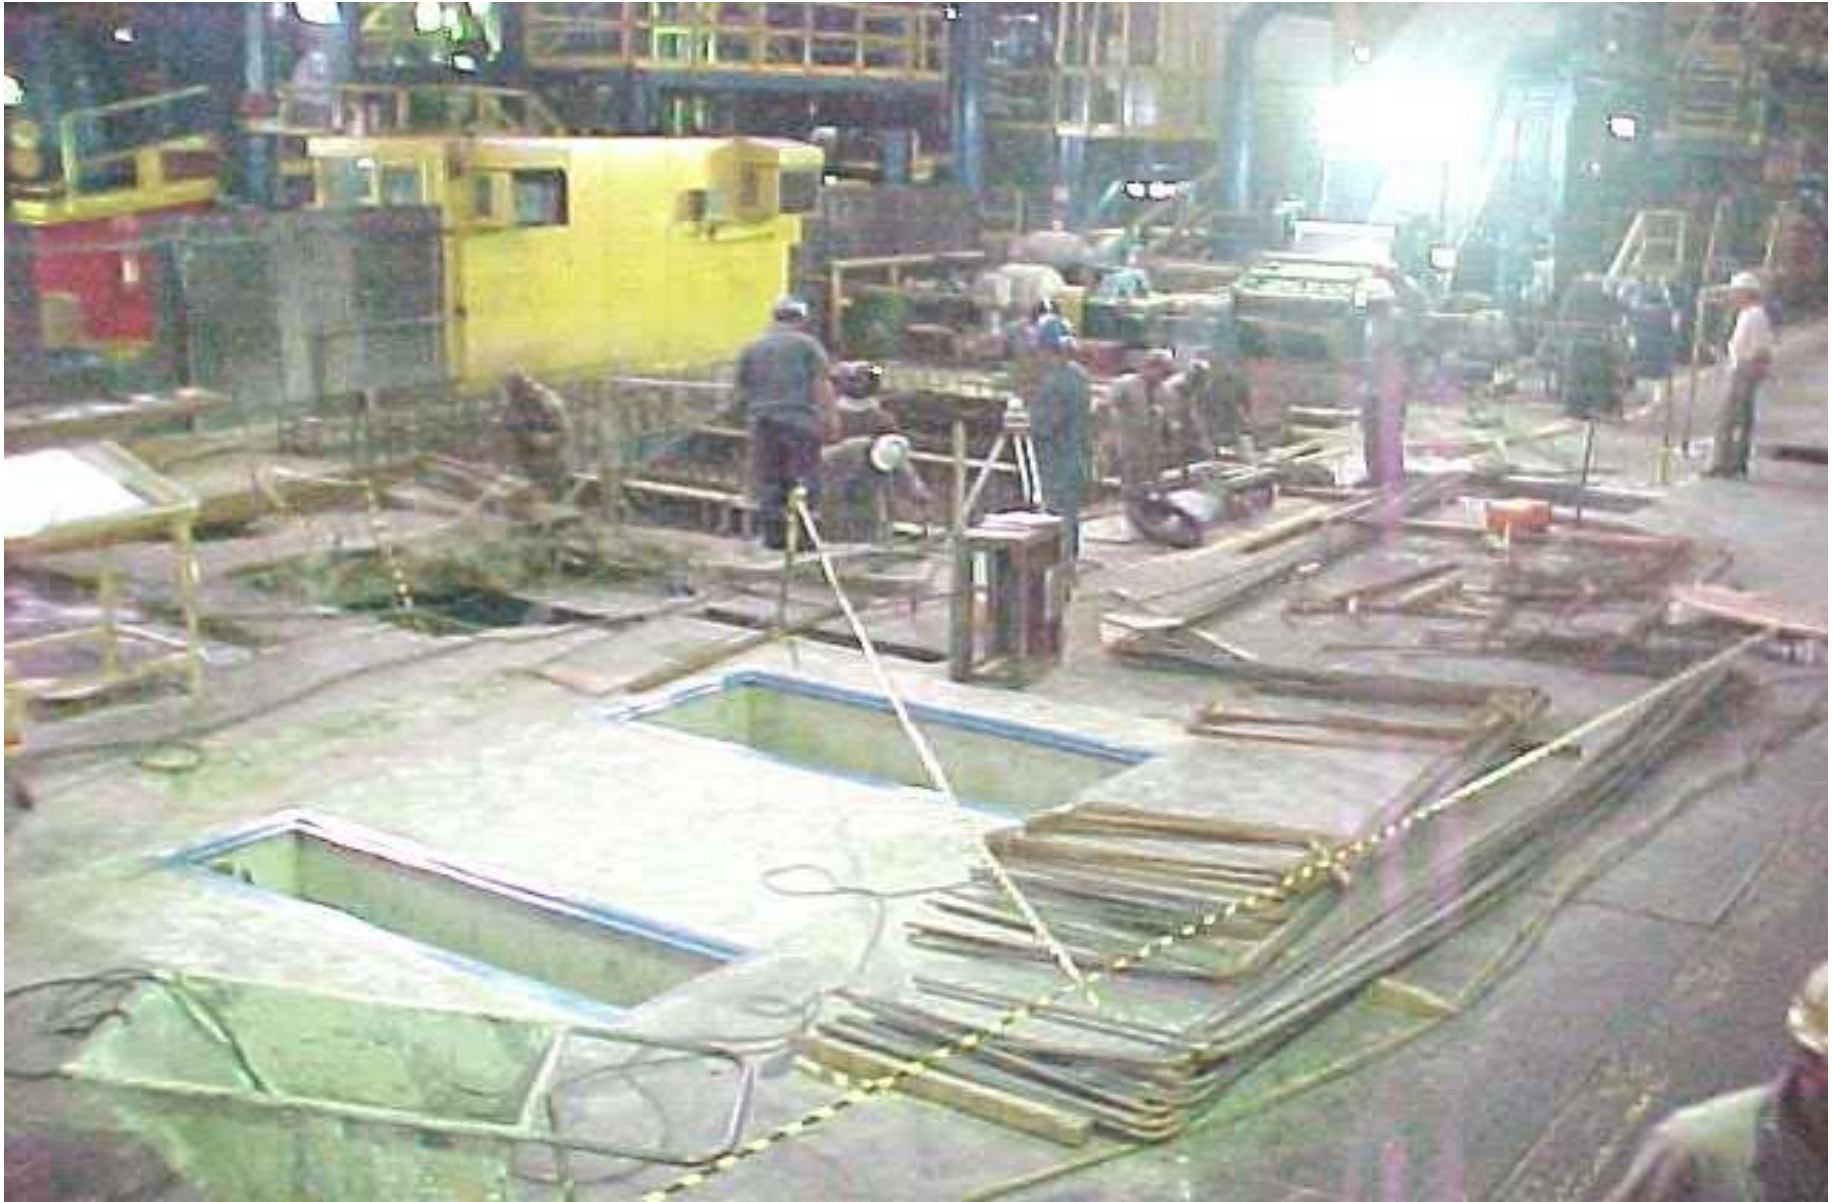
Fig 10 – Vista parcial da linha durante as obras civis. Ao fundo a LEE-2, que operou normalmente durante toda a obra.

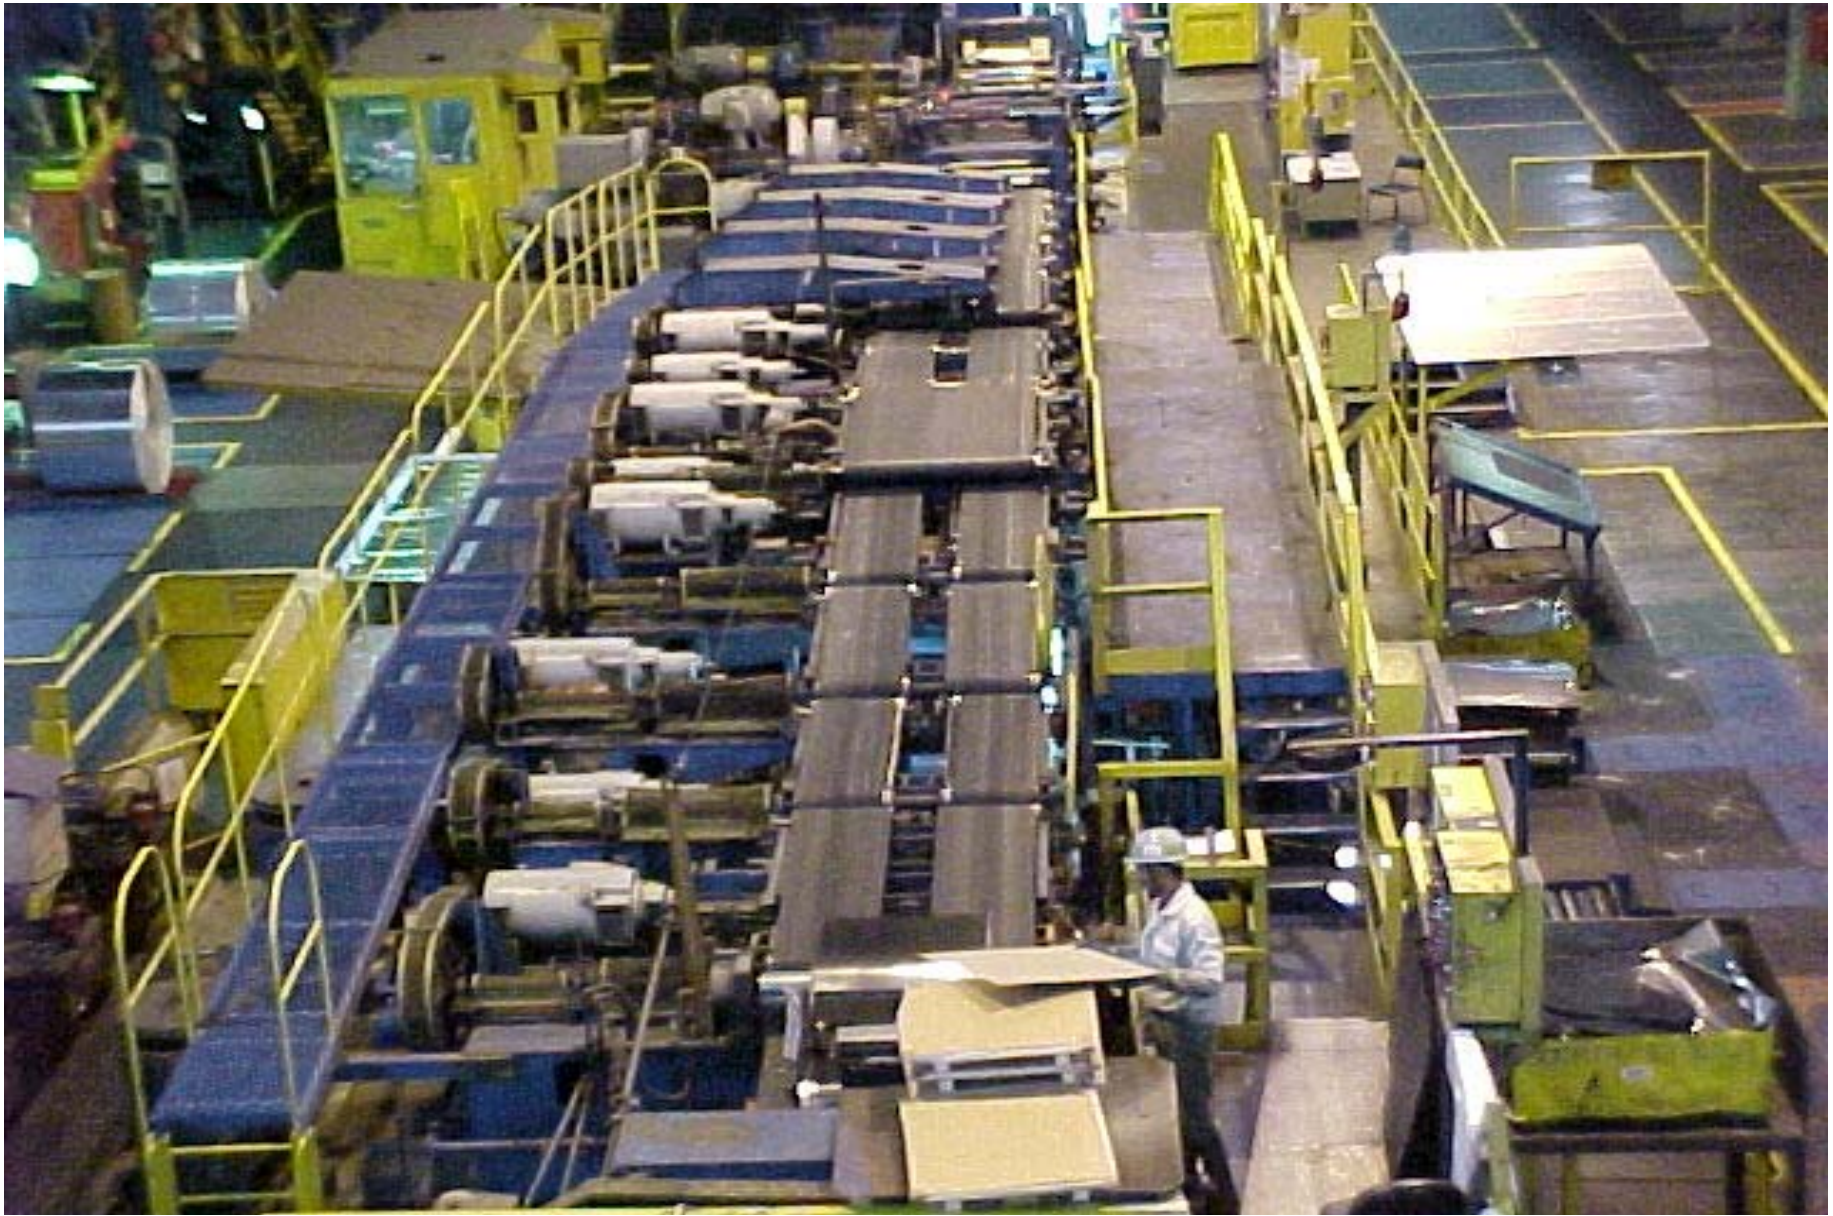
Fig 11 – LEE-1 – Seção de corte após a obra.

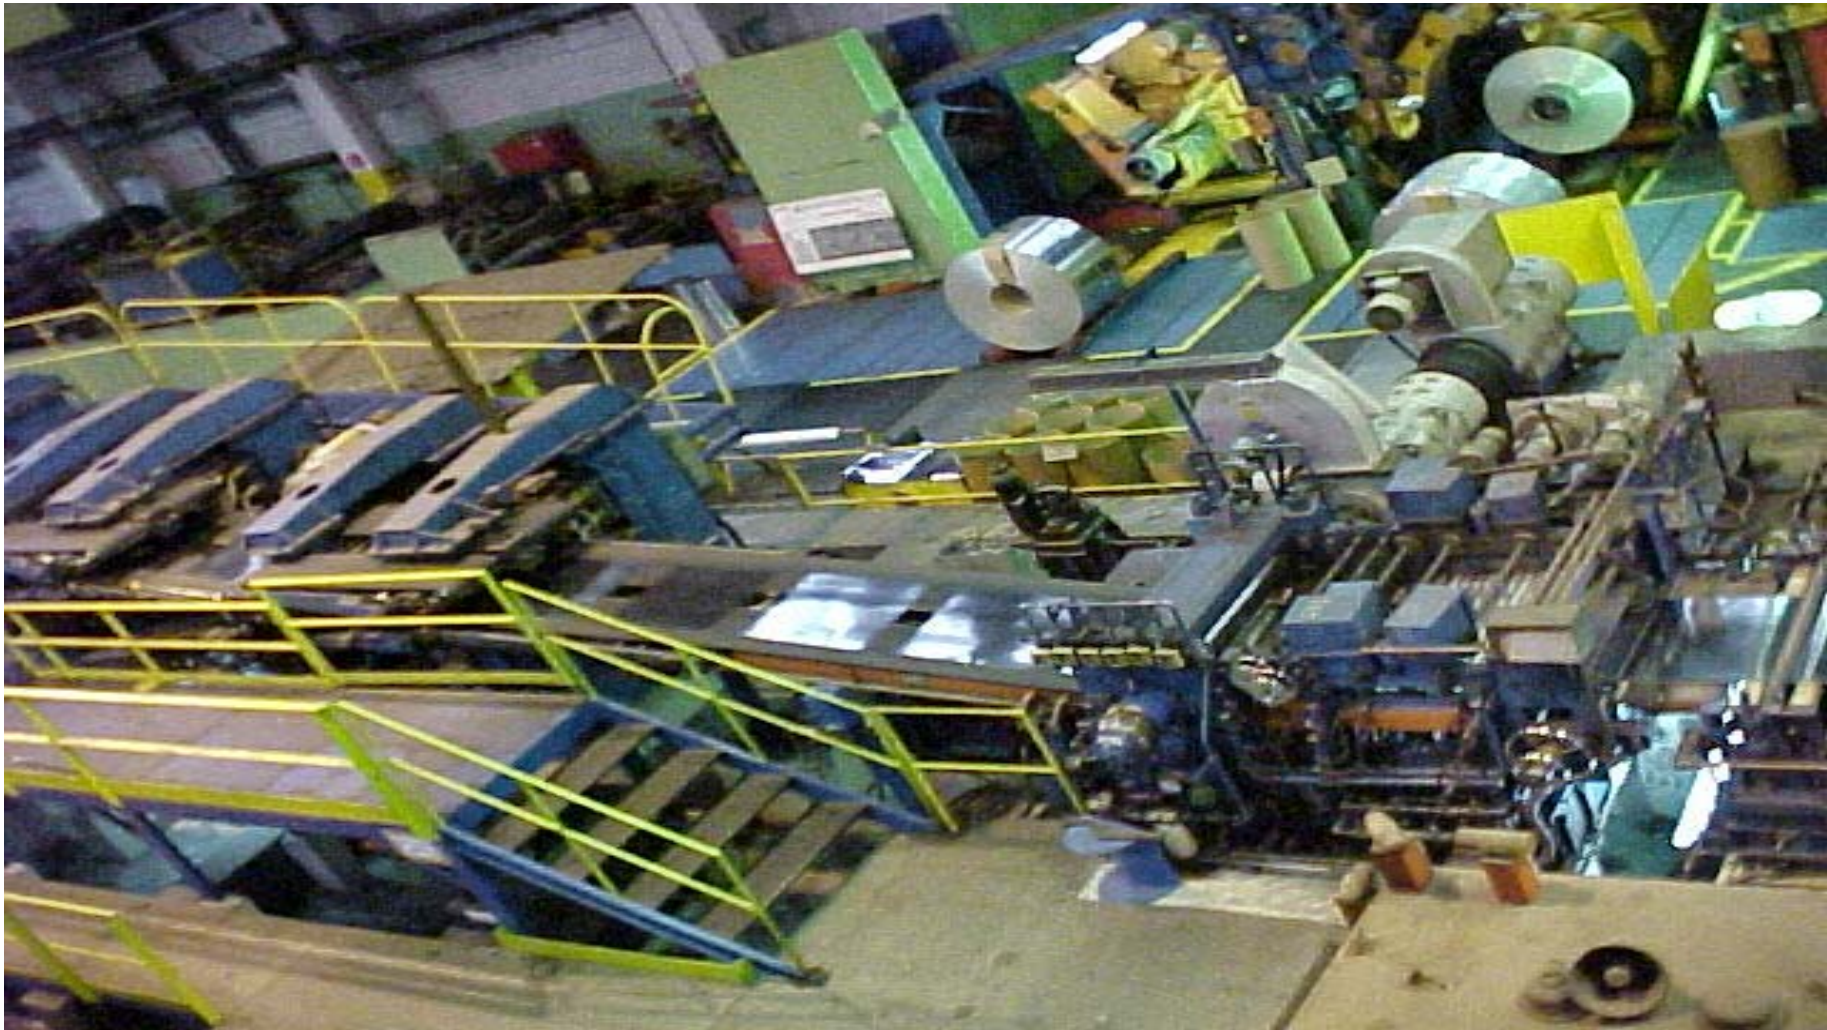
Fig 12 – LEE-1 – Vista parcial da seção de corte. A direita o conjunto Tesoura e desempenadeira e a esquerda o classificador
Note as chapas cortadas sobre a correia que leva da saída da tesoura para o classificador.
