MELHORIA NO DESEMPENHO DOS BLOCOS SEDE DE PLUG NAS PANELAS DE AÇO DA ACIARIA LD CSN¹

PURGING PLUG WELL BLOCK PERFORMANCE IMPROVEMENT IN STEEL LADLES IN CSN BOF STEELMAKING

¹ Contribuição técnica ao 43º Seminário de Aciaria – Internacional, 20 a 23 de maio de 2012, Belo Horizonte, MG, Brasil.

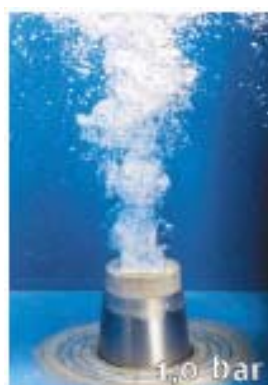
O plugue é um componente cerâmico que tem a finalidade de promover a passagem de gás através do metal líquido durante as etapas de refino secundário realizadas na panela de aço. A Figura 2a ilustra o comportamento do gás dentro do líquido, promovendo agitação no banho por meio arraste das bolhas. A Figura 2b mostra o assentamento do plugue de argônio na sede.

Figura 2: a) Simulação do sopro de argônio dentro da água e b) desenho esquemático do assentamento do plugue dentro da sede.

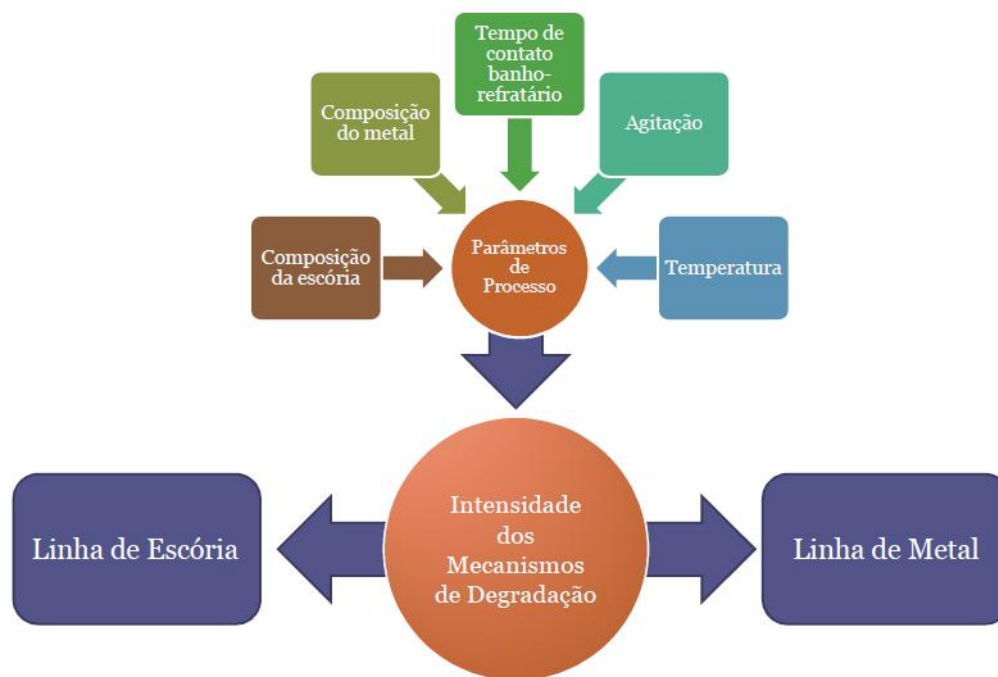
Existem alguns parâmetros que influenciam nos mecanismos de degradação dos materiais refratário, a Figura 3 ilustra, de uma maneira esquemática, quais são esses parâmetros e como atuam diretamente no processo de deterioração, o monitoramento desses indicadores é importante para o controle do processo e para servir de base em tomadas de ações preventivas.

Figura 3: Mecanismos de desgaste de material refratário.

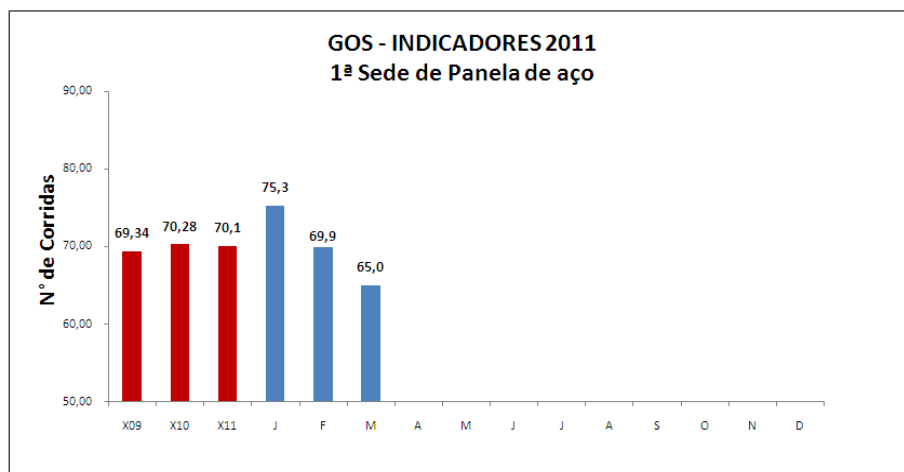
Na Figura 4 pode ser observado o desempenho da primeira sede de plug da panela de aço CSN. O desempenho da sede de plugue sempre oscilou em torno de 70 corridas. Entretanto a partir de janeiro/2011 foi alterado um procedimento de lingotamento e também uma modificação foi realizada no fundo da panela para otimizar o escoamento de aço. Com isso a quantidade de escória em contato com o fundo da panela aumentou e uma limpeza mais severa fez-se necessária, causando um maior desgaste na sede plugue.

Figura 4: Desempenho da 1ª sede de plug da panela de Aço.

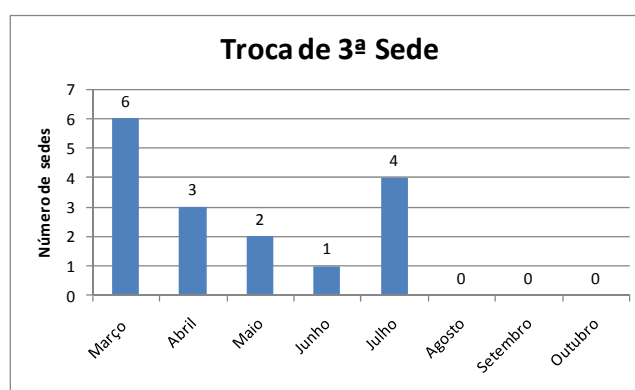
Outro resultado importante é a eliminação da troca da terceira sede, como pode ser observado na Figura 9. Após a entrada dos novos concretos nenhuma das painéis necessitou de parar pela segunda vez para troca de sede.

Figura 9: Gráfico das trocas de sede de plug em 2011.
