## MELHORIA NO PROCESSO DE TRAVAMENTO DOS TRILHOS SOB OS CONVERTEDORES\*

## IMPROVEMENT IN THE FASTENING SYSTEMS OF RAILS UNDER THE CONVERTERS

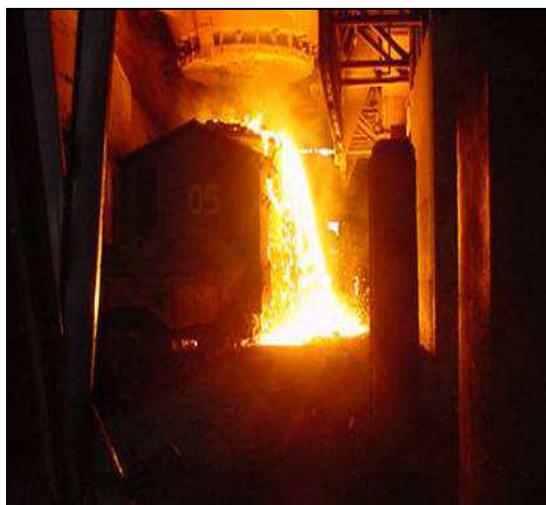
Figura 1. Carregamento do Vagão Pote de Escória sob Convertedor.

Diante da necessidade das constantes manutenções nas linhas sob os Convertedores da ArcelorMittal Tubarão, cujas condições operacionais estão ilustradas nas Figuras 1 e 2, decidiu-se criar uma comitê para elaborar uma proposta de melhoria na fixação dos trilhos e, conseqüentemente, redução do número de intervenções anual.

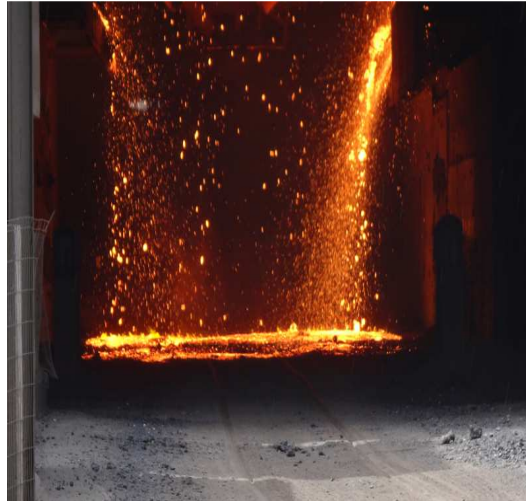
**Figura 2.** Situação imediatamente após a retirada do Vagão Pote de Escória.

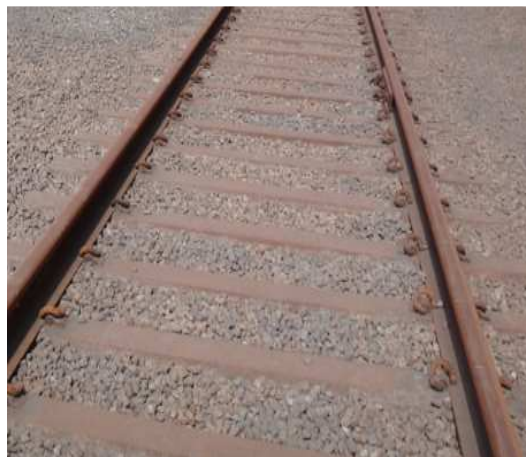
Tradicionalmente, o apoio dos trilhos em vias férreas na ArcelorMittal Tubarão é feito através de dormentes de aço, posicionados a cada 500mm, com fixação feita por meio de grampos elásticos *Pandrol*, conforme Figura 3.

**Figura 3.** Fixação tradicional utilizada na ArcelorMittal Tubarão.

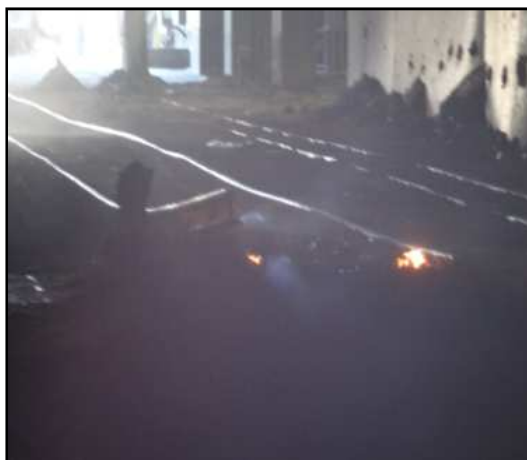
Na situação específica de linhas férreas em áreas sujeitas a altas temperaturas, além do desgaste oriundo do contato com as rodas, os trilhos sofrem dilatações excessivas, que causam deformações longitudinais, transversais e ortogonais. Nestes casos, os métodos tradicionais de fixação por meio de dormentes de aço e grampos *Pandrol* não são suficientes para conter as deformações causadas pela dilatação, impactando assim na operação das vias férreas.

**Figura 4.** Via férrea danificada durante operação – Convertedor 1 – Junho/14.

A fim de melhorar a rigidez dos apoios dos trilhos na região sob Convertedores, cujas temperaturas de serviço são extremamente elevadas, alguns trechos de dormentes foram substituídos por placões de aço com espessura de 200mm. O espaçamento entre os elementos de fixação do trilho foi reduzido para 200mm através de travas soldadas diretamente nos placões, de modo a evitar deformações transversais excessivas. Para permitir a dilatação dos placões sem danificar os trilhos fixados sobre eles, foram instalados dormentes de aço intermediários com espaçamento de 500mm.

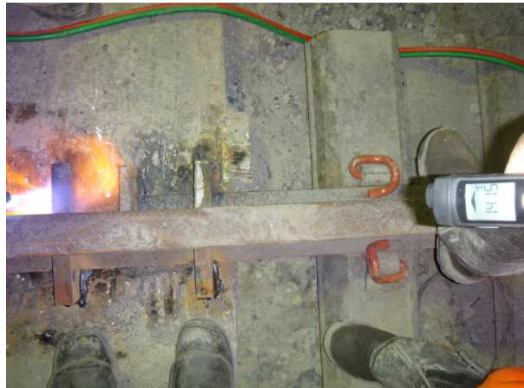
**Figura 7.** Procedimento de controle de temperatura durante solda dos elementos de fixação.

A implantação do projeto foi acompanhada por equipe de topografia, garantindo assim o nivelamento do conjunto. Além disso, foram feitos controle de temperatura

dos elementos a serem soldados e ensaios de líquido penetrante nas soldas para garantia da qualidade (Figuras 7, 8 e 9).

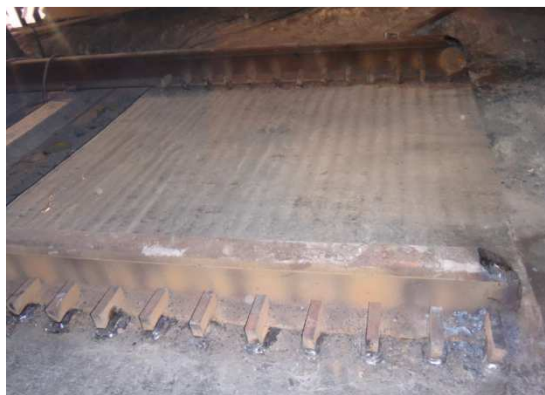
**Figura 8.** Fixação dos trilhos sobre os placões.

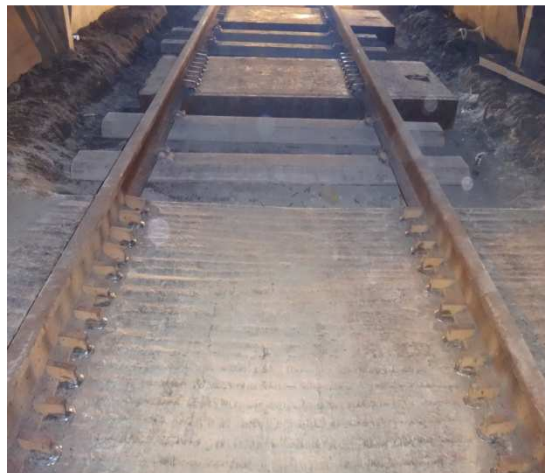
**Figura 9.** Disposição final do conjunto.

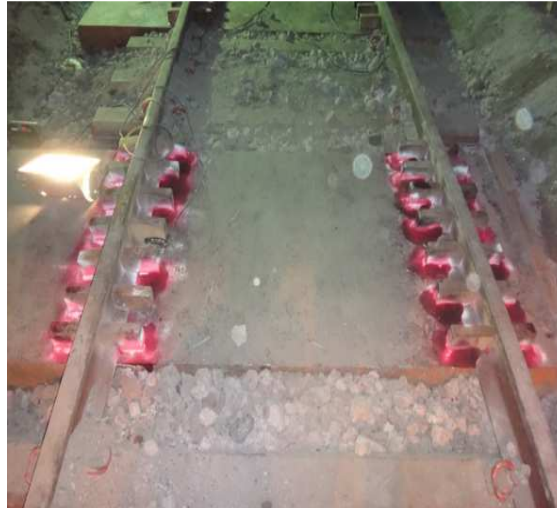
Figura 10. Ensaio de líquido penetrante nas soldas dos elementos de fixação.

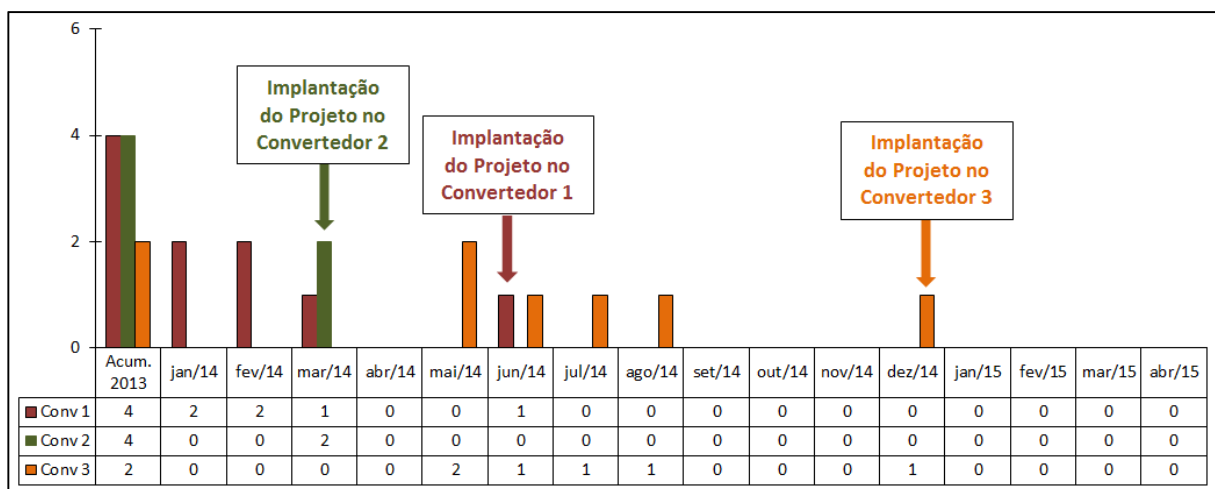
Finalmente, decidiu-se pela implantação do projeto descrito neste trabalho, que resultou em um excelente resultado, conforme observado na Figura 11.

Figura 11. Número de reparos nas linhas férreas sob os Convertedores da ArcelorMittal Tubarão.

Cada intervenção feita na linha férrea sob um convertedor requer, no mínimo, uma parada do equipamento de 12 horas. Ou seja, o impacto na produção é muito relevante e a recuperação devida esta parada demanda grandes esforços operacionais e um alto custo. Além disso, a intervenção expõe os funcionários da manutenção de vias permanentes a altos riscos, devido o difícil acesso ao local e as
