MELHORIAS MECÂNICAS VISANDO PARÂMETROS DE QUALIDADE DO PROCESSO DE LAMINAÇÃO DE TIRAS A QUENTE DA ARCELORMITTAL TUBARÃO ¹

MECHANICAL IMPROVEMENTS FOR QUALITY PARAMETERS IN ARCELORMITTAL TUBARÃO HOT STRIP MILL

¹ *Contribuição técnica ao 63º Congresso Anual da ABM, 28 de julho a 1º de agosto de 2008, Santos, SP, Brasil*

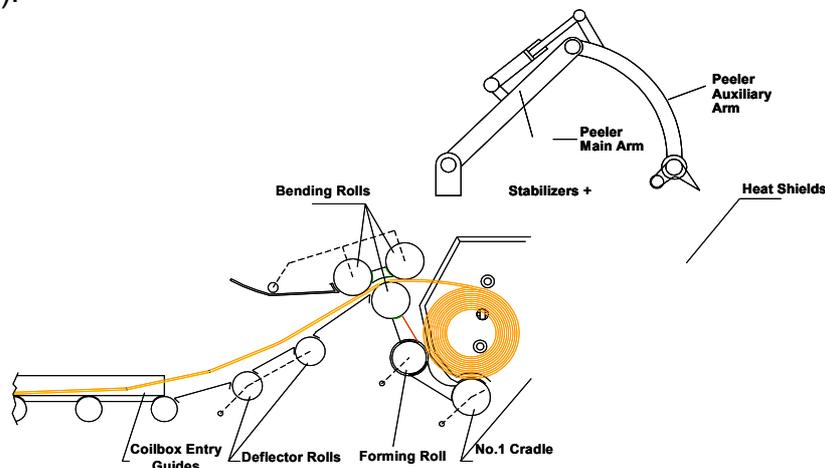
Figura 1. Coilbox.

Equipamento único na siderurgia brasileira, o Coilbox propicia uma redução substancial do comprimento total da mesa de saída do desbastador e, conseqüentemente, do comprimento total do LTQ (cerca de 200 m) e também permite melhor homogeneidade de temperatura entre a cauda e o topo do esboço a ser laminado no Trem Acabador (cerca de 15°C contra 70°C no sistema convencional).

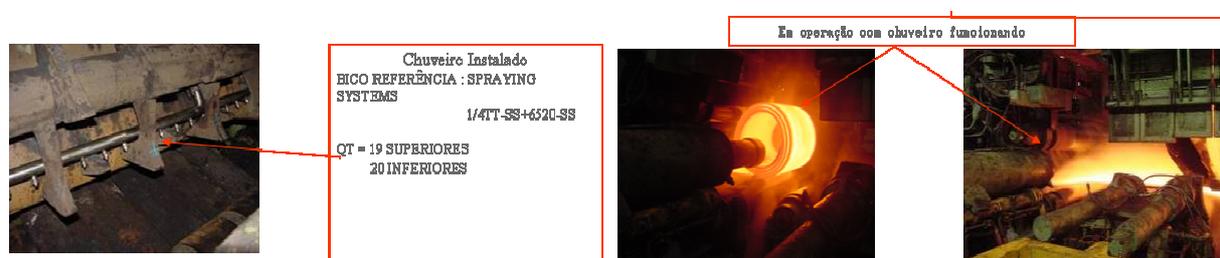
Figura 2. Chuveiros do Pinch Roll.

Buscando evitar a incrustação de carepa no material e não comprometer a qualidade do esboço ao sair do Coilbox, modificamos a alimentação do chuveiro superior de entrada do pinch roll, passando de 4 para 13 bar de pressão de jato de água, além de modificada a construção do chuveiro passando a quantidade de bicos de 10 para 19. Além disso foi adaptado um chuveiro inferior também no pinch roll, alimentado com 13 bar e com 20 bicos (Figura 2).

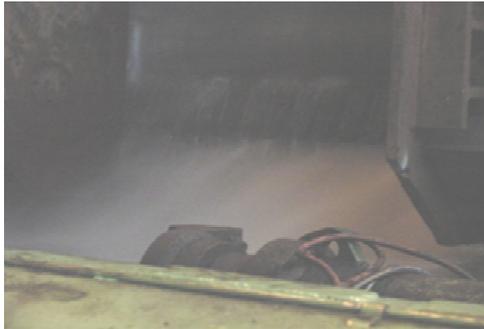
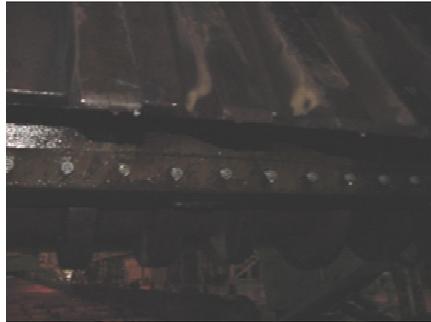
Fonte: Gerência de Manutenção Mecânica do Laminador – IAMT/ ArcelorMittal Tubarão.
Figura 3. Modificação do avental inferior dos rolos calandrades e rolo formador.

Teste com o rolo formador baixo com a água aberta

Com a água fechada mostrando os bicos

Durante a formação do olho da bobina de esboço no Coilbox, os rolos calandrades atuam de forma a garantir o formato da bobina através do posicionamento preciso do *gap* destes rolos. Neste momento se observa a possibilidade da carepa vir a aderir à superfície do material, o que se buscou evitar posicionando-se chuveiros para remoção desta carepa.

Estes chuveiros foram montados de forma a atingir a face inferior do esboço e também um spray transversal para limpeza da carepa removida (Figuras 3 a 6).

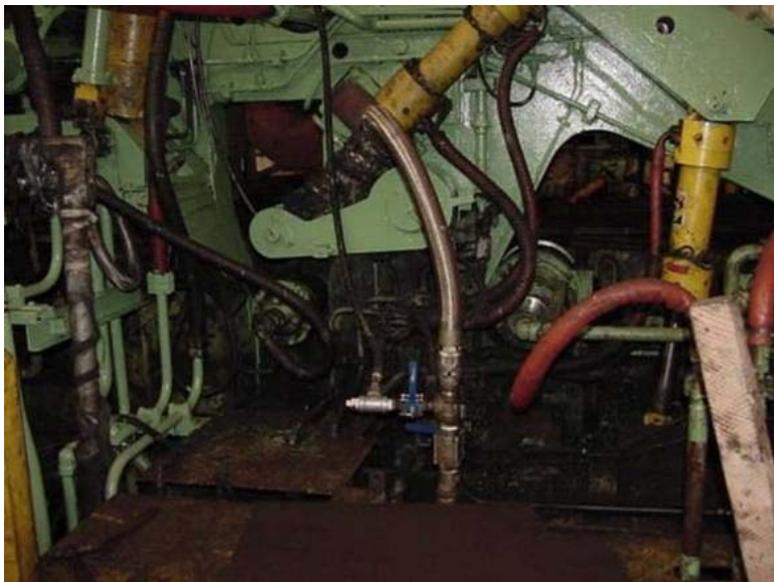
Fonte: Gerência de Manutenção Mecânica do Laminador – IAMT/ ArcelorMittal Tubarão.
Figura 4. Alimentação do avental inferior dos rolos calandrades.

Montadas mangueiras com engate rápido para troca rápida

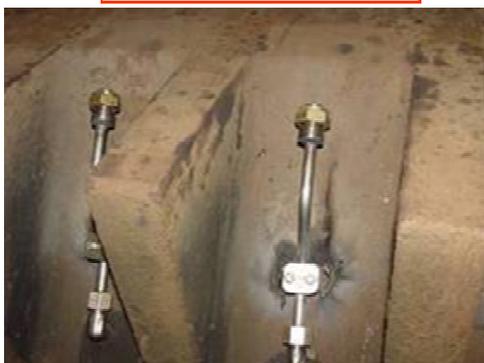
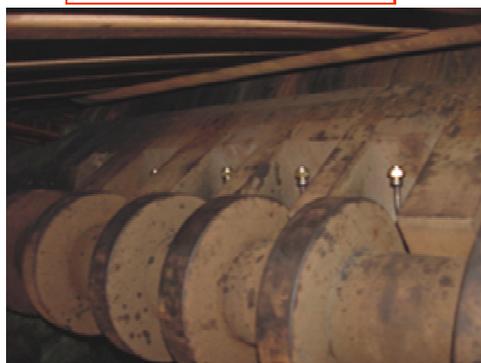
Figura 5. Modificação do avental inferior dos rolos calandrades.

Jato direcionado para face inferior do material no bobinamento

Sem o rolo guia montado

Com o rolo guia montado

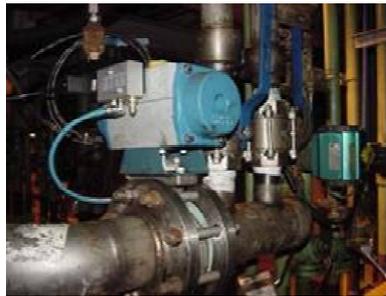
Figura 6. Sistema de controle de abertura e fechamento automático dos chuveiros.

VALVULA BORBOLETA ; WAFER MONTAGEM
ENTRE FLANGES ; ACO INOXIDAVEL ; ASTM A351
GRAU CF8M ; DIAMETRO NOMINAL 4 pol. ;
DISTANCIA FACE A FACE 52 mm ; CLASSE PRESSAO/
PRESSAO TRABALHO 300 psi ; DISCO ACO
INOXIDAVEL ; ASTM A351 GRAU CF8M ; EIXO ACO
CARBONO ; ASTM A564-630 ; CARRETEL VEDACAO
(SEDE) TEFLON ; ACIONAMENTO ATUADOR
PNEUMÁTICO S92-127 DUPLA AÇÃO ;
REFERENCIA : BRAY S42-066+S92-127

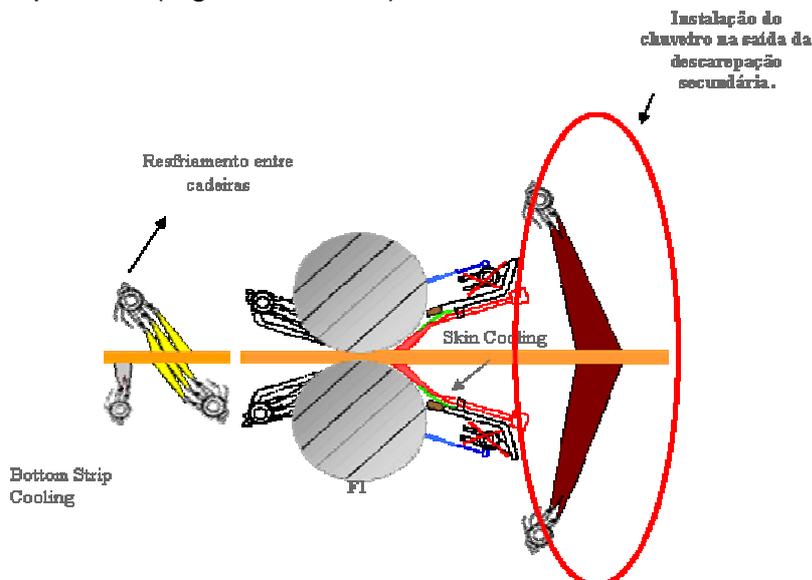
Figura 7. Chuveiro TBSC (Transfer Bar Skin Cooling – Resfriamento superficial).

Durante o processo de laminação se observava muita carepa sendo gerada entre a Descarepação Secundária e a primeira cadeira do Trem Acabador (F1), em especial devido à alta temperatura do esboço neste percurso. Como a descarepação secundária é a última chance de remoção de carepa na linha, esta aparição de carepa acarretava perdas para a ArcelorMittal Tubarão por estarem gerando desvios na classificação das bobinas (S2 e S3) devido ao nível de carepa gerada, o que implicava obviamente em preços mais baixos de venda do produto.

Com a instalação de um par de chuveiros (Figuras 7,8 e 9) de baixa pressão (13 bar) e alta vazão (200 m³/h), foi possível ter maior flexibilidade para ajuste ótimo da temperatura de entrada no Trem Acabador, além de formação de película protetora entre a face do esboço e a atmosfera oxidante, resultando em melhor acerto de temperatura e aumento do nível de aprovação das bobinas em termos de qualidade superficial (Figuras 10 e 11).

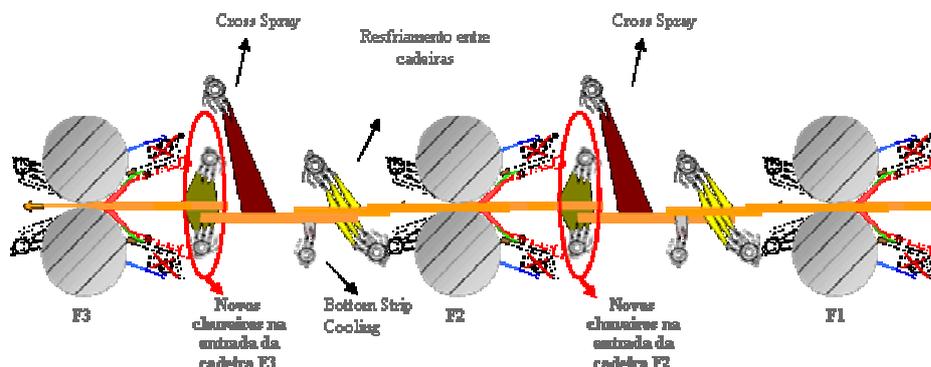
Figura 12. Esquemática dos novos chuveiros do trem acabador.

Com a instalação de chuveiros de baixa pressão e baixa vazão na entrada das cadeiras F2 e F3 (Figuras 12 a 14), objetivou-se estender os benefícios da maior flexibilidade conseguida com os chuveiros do TBSC, buscando sobretudo proteção da superfície da tira entre as cadeiras iniciais.

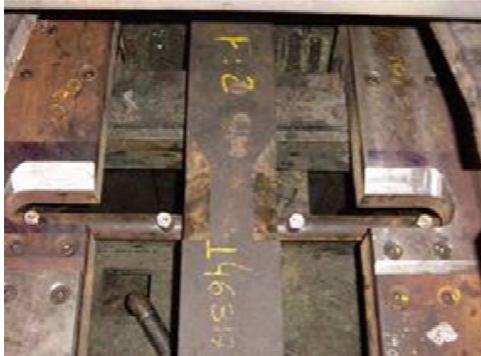
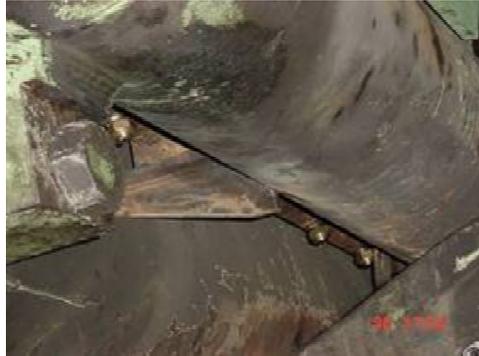
Fonte: Gerência de Manutenção Mecânica do Laminador – IAMT/ ArcelorMittal Tubarão.
Figura 14. Instalação dos chuveiros ASC.

Chuveiro Inferior

Chuveiro Superior

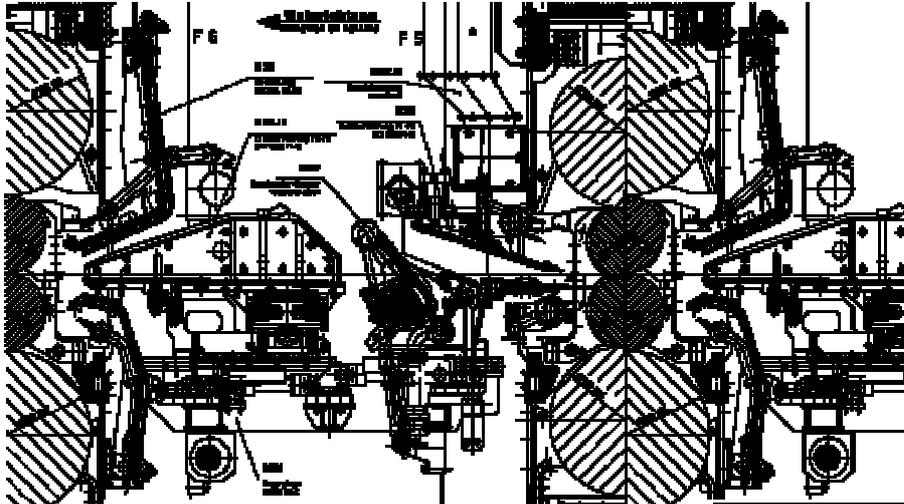
Fonte: GEDOT – Sistema de Gestão de Documentos Técnicos - ArcelorMittal Tubarão.
Figura 17. Posição das guias de entrada.

As principais funções das guias de entrada são direcionar o material durante o atravessamento do topo do mesmo no Trem Acabador e auxiliar na manutenção do alinhamento do material em processamento em relação à linha de centro do laminador, colaborando para melhor estabilidade do mesmo.

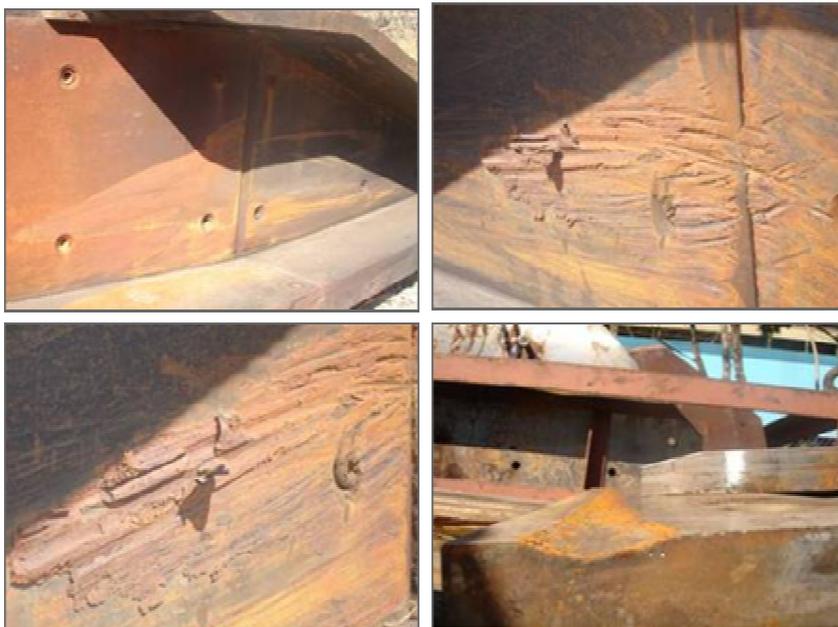
Fonte: Gerência de Manutenção Mecânica do Laminador – IAMT/ ArcelorMittal Tubarão.
Figura 18. Desgaste dos liners e material agregado aos mesmos.

As motivações para implementação de modificações nas guias de entrada do Trem Acabador foram originadas, sobretudo, pelos seguintes problemas: contribuição do desgaste das chapas na geração do defeito corpo laminado (KL); alta frequência de troca das chapas de desgaste das guias, em especial da cadeira F1, gerando alto consumo de material sobressalente; elevado consumo de mão-de-obra para substituição das chapas de desgaste, bem como interferência na logística de serviços durante as paradas programadas de manutenção; baixa precisão para operação e calibração das guias em virtude da linha de aplicação; e necessidade constante de serviços de remoção de material agregado em virtude da geração de defeitos de qualidade na tira em processamento (corpo laminado = KL).

- Segmentação das chapas de desgaste objetivando redução do peso e quantidade das chapas a serem substituídas;
- Alteração do material de fabricação das chapas de desgaste com a finalidade de aumentar a vida útil e reduzir a frequência de troca com conseqüente redução de custo de mão-de-obra e interferências na logística das paradas de manutenção e, ainda, minimização da incidência de KL.

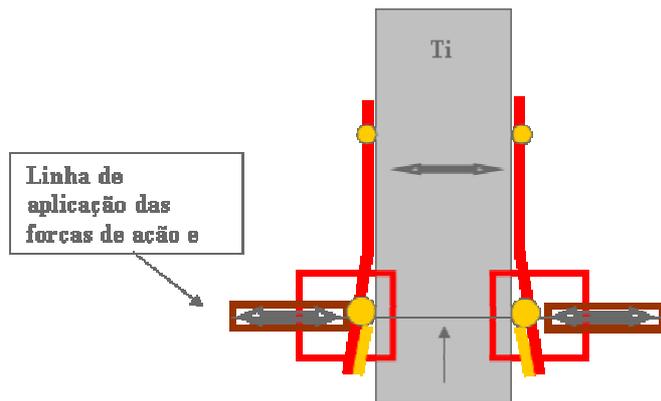
Fonte: Relatório Técnico – ArcelorMittal Tubarão.
Figura 22. Guarda após instalação dos roletes.

Com a instalação dos roletes atingiu-se: redução drástica do consumo de chapas de desgaste, aumento da confiabilidade de calibração e operação mais estável das guias, melhoria da logística de trabalho durante as paradas programadas de manutenção e colaboração significativa para redução da incidência do defeito Corpo Laminado (KL).

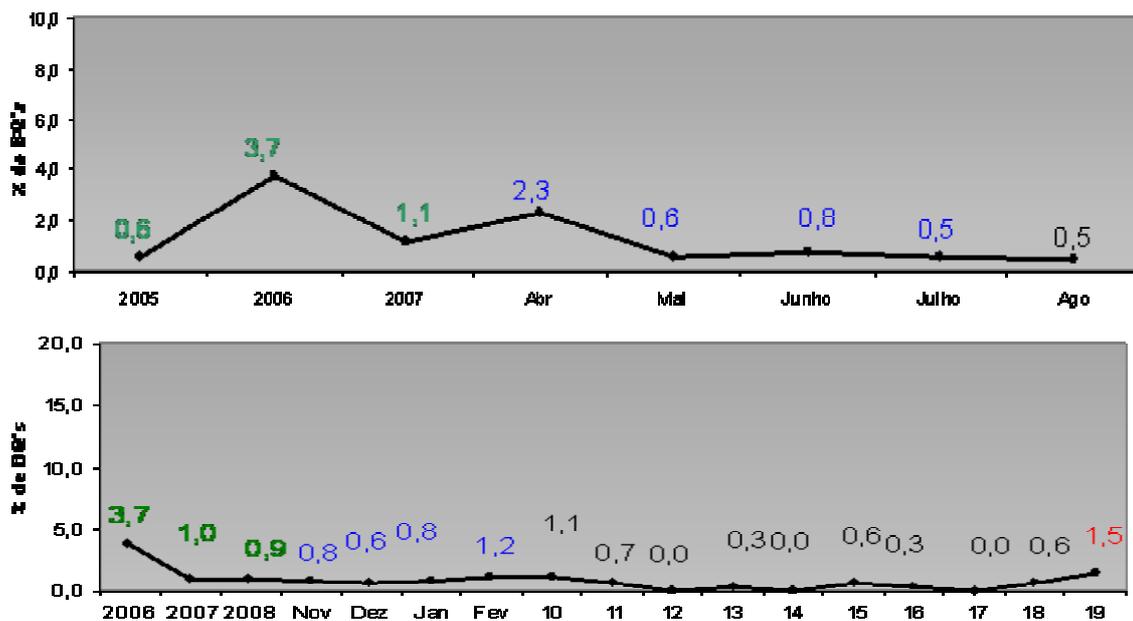
Fonte: Relatório Técnico de Qualidade - ArcelorMittal Tubarão.
Figura 23. Redução da detecção do defeito KL via Parsytec.

KL- Corpo Laminado

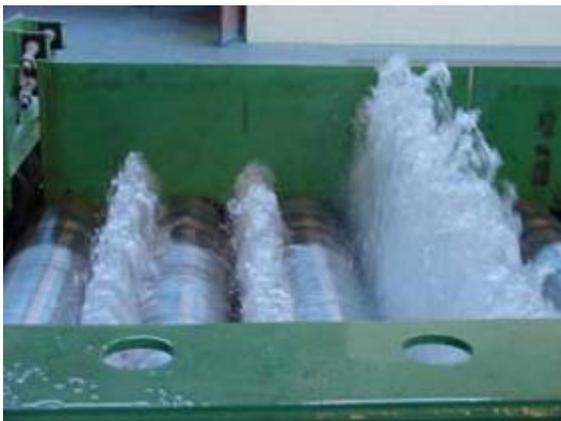
Figura 24. Condição inicial de funcionamento.

Durante as verificações do sistema foi observado que havia uma grande variação de vazão de água entre os chuveiros inferiores. Essa variação afetava o controle de velocidade da tira sobre a mesa de saída (*Lead e Lag speed*) e reduzia a eficiência do resfriamento, pois os chuveiros de maior vazão não compensavam a deficiência dos chuveiros de menor vazão, tendo como consequência a má distribuição de vazão entre os chuveiros inferiores do sistema de resfriamento.

Foi identificado como causa a configuração da tubulação de alimentação do grupo de chuveiros, pois a mesma tinha caminhos preferenciais para o fluxo de água entre os chuveiros e desta forma a vazão de água não era uniforme entre os mesmos (Figura 24).

A solução encontrada foi a instalação de chicanas, para cada manifold, desviando o fluxo do chuveiro mais próximo da alimentação, equalizando assim as vazões entre os chuveiros, esta foi a mais indicada em função do seu baixo custo de instalação e da rapidez com que poderia ser executado o serviço. Desta forma conseguiu-se uma distribuição homogênea das vazões.
