METODOLOGIA UTILIZADA PARA RECUPERAÇÃO DOS CANAIS DE CORRIDA DO ALTO FORNO II DA ARCELORMITTAL TUBARÃO¹

METHODOLOGY USED FOR RECOVERING THE RUNNERS OF BLAST FURNACE II IN ARCELORMITTAL TUBARÃO

¹ *Contribuição técnica ao 63º Congresso Anual da ABM, 28 de julho a 1º de agosto de 2008, Santos, SP, Brasil*

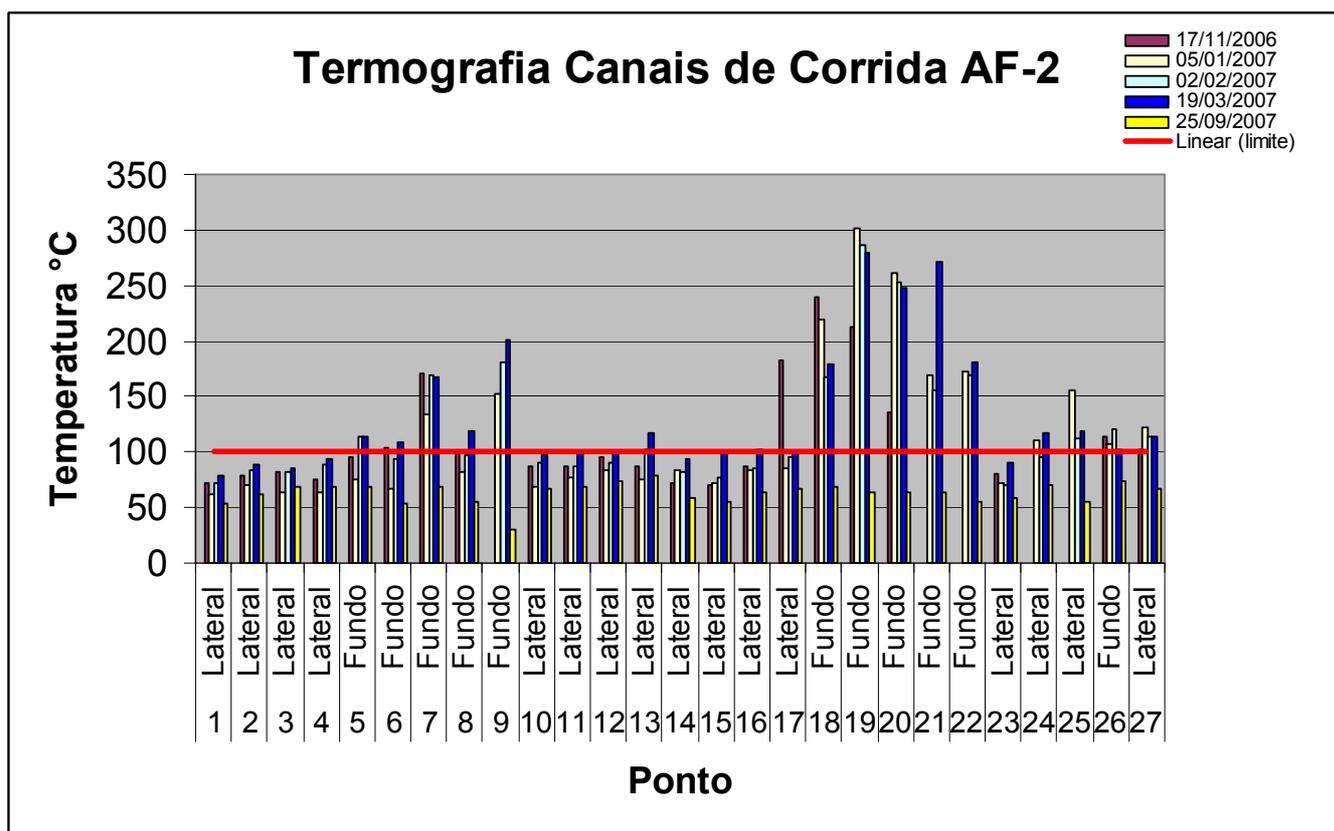
Quadro 1. Temperaturas na superfície do concreto dos canais

As estruturas de concreto dos canais encontravam-se expostas a altas temperaturas com oxidação generalizada das armaduras e tiveram como causa básica falha no projeto de refratário que permitiu que a superfície de concreto armado ficasse exposta, atingindo temperaturas de até 300°C (Figura 1), acelerando o processo de calcinação do concreto, ocasionando a perda de sua resistência mecânica e também provocando trincas e fissuras permitindo entrada de agentes agressivos acelerando o processo de oxidação das armaduras.

Com a implantação do novo projeto de refratário nos canais, a temperatura na face do concreto está inferior a 100°C. O monitoramento está sendo realizado a cada 2 meses , visando garantir o prolongamento da vida útil dos canais em mais 20 anos.

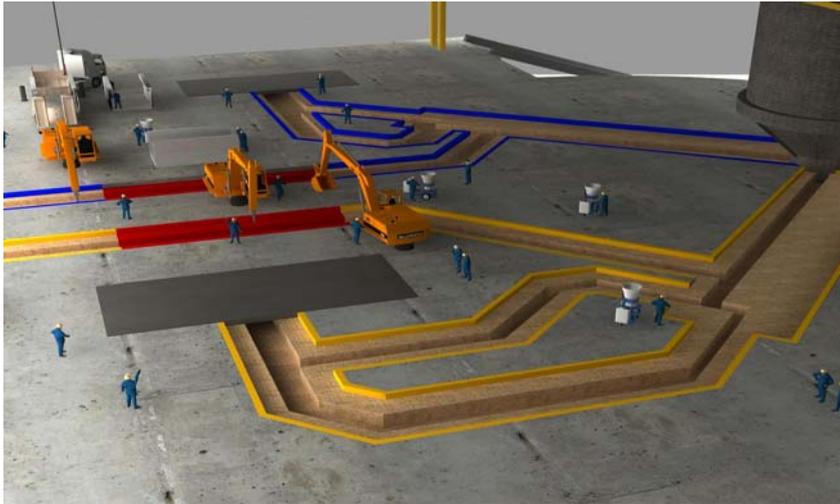
Figura 2. Vista geral casa de corrida do Alto Forno II com a definição de planejamento

A premissa básica para a execução desta obra era o prazo de 14 dias para execução dos serviços de recuperação e reforço estrutural dos canais de corrida 02 (escória, gusa, e dreno), delimitados em amarelo na Figura 1, ou seja, prazo total de 28 dias para o trabalho nos dois canais, incluindo os canais de corrida 01 delimitados em azul na Figura 2. Esta condição foi estabelecida pela equipe operacional do Alto Forno II, que definiu o prazo limite de 14 dias ao qual um canal era capaz de receber a contribuição do fluxo do outro (devido à parada) sem ter as características da estrutura afetadas pela carga térmica adicional.

Foi identificado que a recuperação nos trechos dos canais onde seria necessária a substituição total da estrutura, delimitadas em vermelho na Figura 2, seria o caminho crítico de toda a obra. Neste caso então optou-se pela manutenção por conjunto, ou seja, as peças possíveis foram pré-montadas antes do início da intervenção nos canais e efetuou-se a montagem com a utilização de guindastes e ponte rolante, tomando-se o cuidado de fabricar as peças com peso compatível com a capacidade da ponte rolante (Figuras 3 e 4). Após a montagem das peças foi executada a “soldagem” das peças pré-moldadas à estrutura existente com a utilização de graute de cura rápida. Com isso garantiu-se a execução dos serviços dentro do prazo pré-determinado e também obteve-se melhores resultados de qualidade, pois as peças pré-moldadas possuem melhor controle de qualidade no seu processo de fabricação (forma, armação, lançamento e cura do concreto).

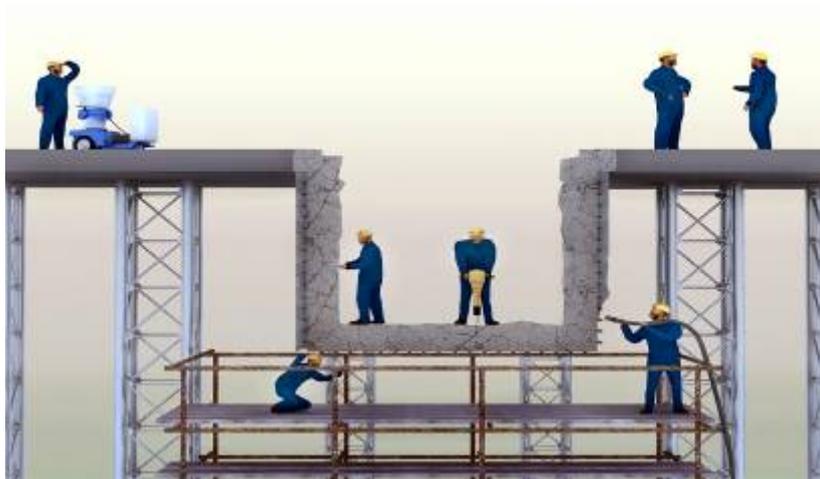
Figura 5. Esquema montado de acessos, proteção e escoramento

Sob os canais existem duas linhas de carros-torpedo, sendo que uma manteve-se em operação durante todo o tempo. Assim, para que o pessoal pudesse acessar com segurança a face externa dos canais, foram montados andaimes com esquema especial de proteção (Figura 5).
