MONITORAÇÃO E CONTROLE PARA PRESERVAÇÃO DO CADINHO DURANTE RETORNO A OPERAÇÃO DO ALTO-FORNO Nº 3 DA CSN¹

PRESERVATION OF CSN'S Nº 3 BLAST FURNACE HEARTH BY MONITORING AND CONTROLLING DURING THE BLOW IN

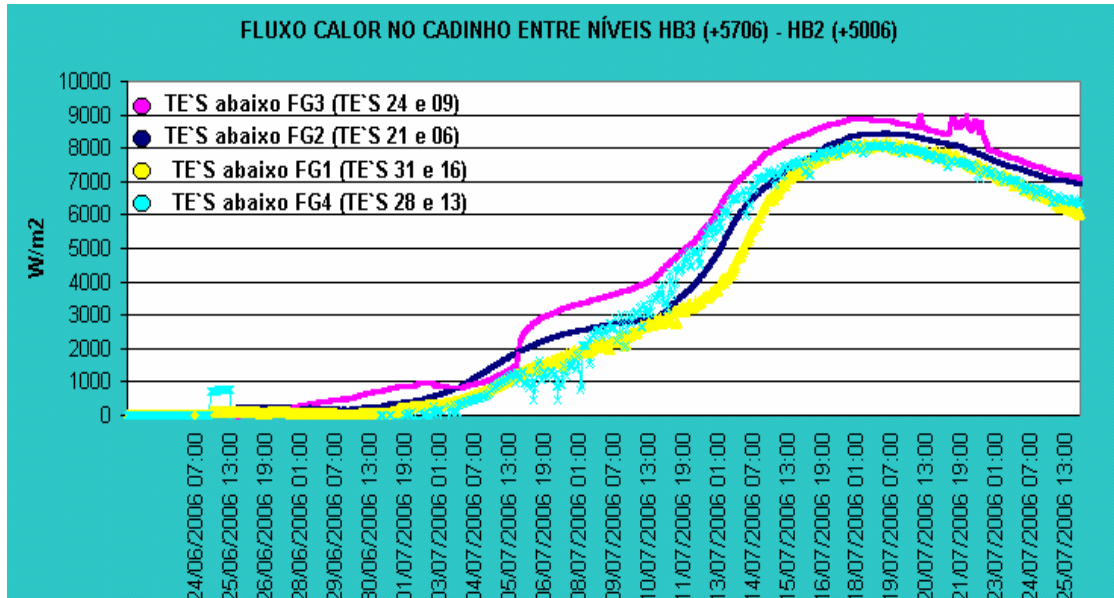
Figura 2 – Fluxo de Calor no cadinho durante o retorno do alto-forno 3

Utilizou-se os valores das temperaturas dos termopares dos níveis HB2 (Elevação: + 5.006 mm) e HB3 (Elevação: + 5.706 mm), aplicou-se a Equação de Fourier. A Figura 2 mostra a evolução do fluxo térmico do cadinho durante retorno operacional do alto-forno.

- Observou-se que, o fluxo de calor no furo de gusa 3 foi maior que os demais por ter sido a região escolhida para iniciar a partida do forno, e em consequência iniciou-se naquela região a fusão da massa sólida. Devido a este procedimento adotado, somente após 24 dias de operação foi obtido o seu nível mais alto de expansão, sendo que este efeito já era esperado;

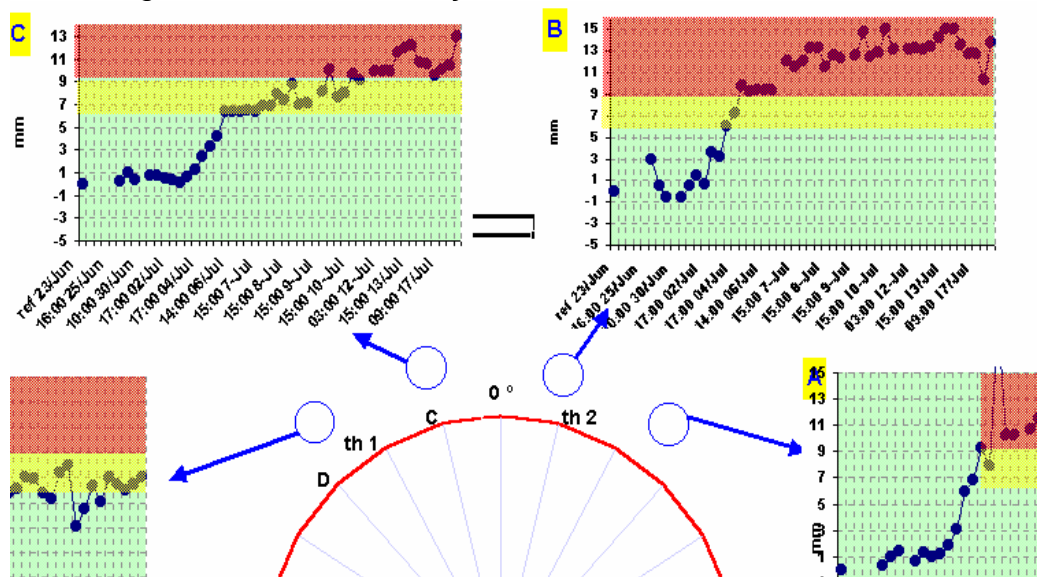
Figura 3 – Evolução da variação das medições das barras fixadas

Foram instaladas na elevação 8.300mm, 6 barras soldadas na carcaça do cadinho que forma alinhadas a outras barras fixadas nas colunas de sustentação do forno, com intuito de se medir a dilatação radial e possíveis deformações oriundas de forças de momento. A Figura 3 mostra a evolução dos valores obtidos.

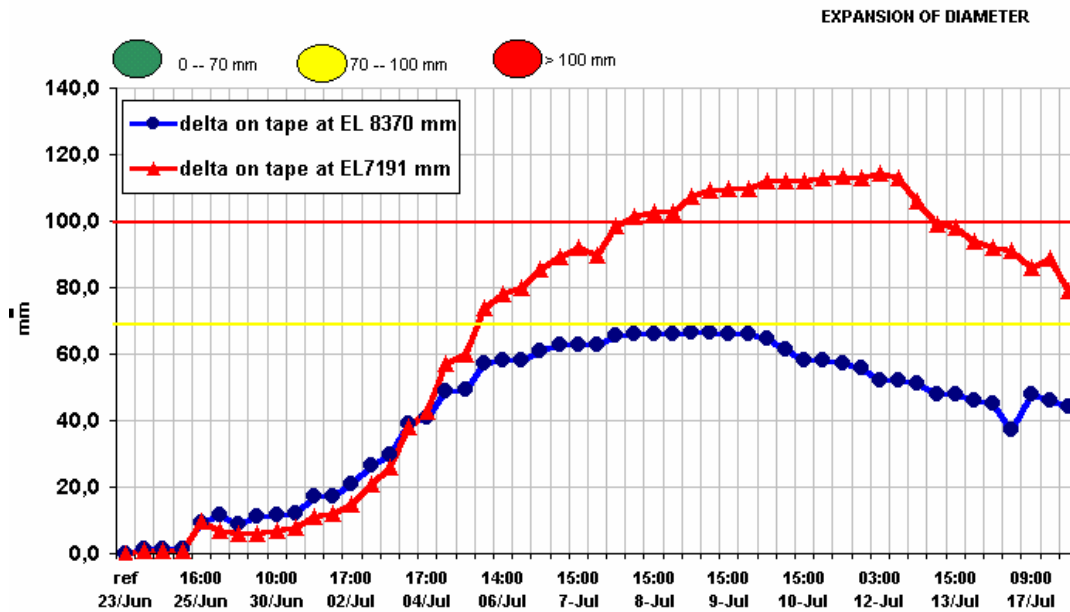
Figura 4 – Evolução da variação de perímetro do cadinho medida nas fitas.

Foram instaladas fitas metálicas em dois níveis (elevação 7.191 e 8.370 mm), esticadas através de molas. A Figura 4 mostra a evolução do aumento do perímetro do cadinho.

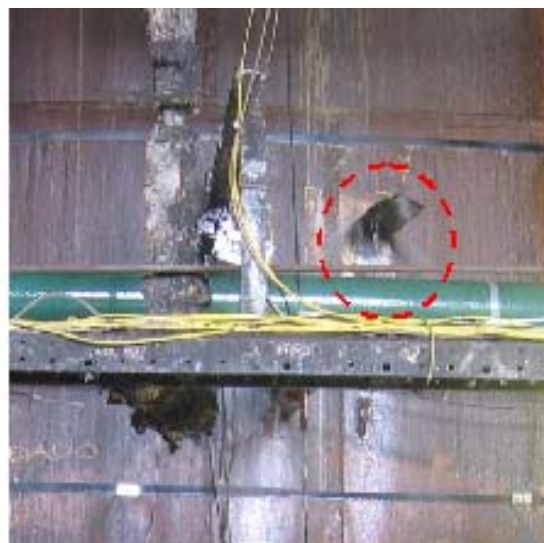
Figura 5 – Detalhamento da instalação dos extensômetros (Strain Gauges)

Foram selecionados extensômetros unidirecionais, específicos para aço, com alta capacidade de alongamento. Na sua instalação (Figura 5), tomou-se precauções para evitar umidade, utilizando proteções de silicone e anteparos específicos para desvio da água de refrigeração. Uma ponte extensiométrica foi utilizada para realizar as medições nos 10 extensômetros posicionados eqüidistantes de 36 ° ao longo do perímetro do cadinho, na elevação 8.100 mm.

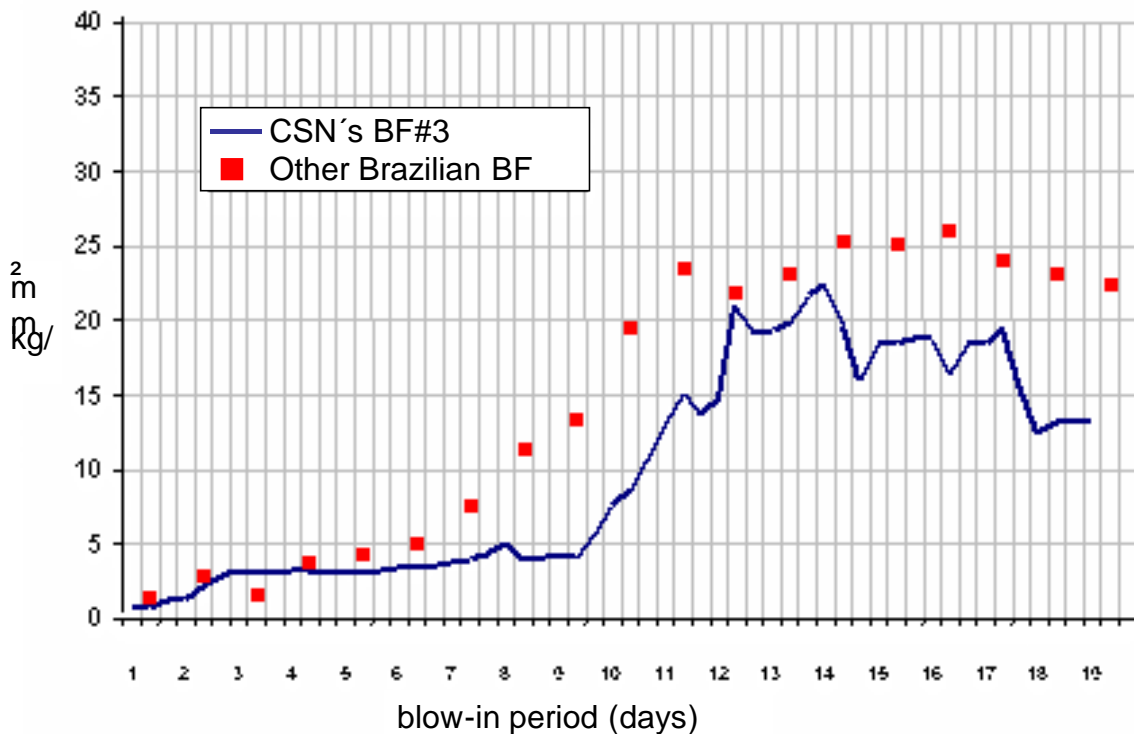
Figura 6 - Comparação da evolução das tensões geradas durante o retorno do alto-forno 3 da CSN e outra operação de retorno de alto-forno no Brasil com salamandra solidificada.

O aço utilizado na região do cadinho é o ASTM A-516 Gr 70, com espessura igual a 70 mm. Segundo a norma, este aço apresenta limite de resistência entre 485 a 660 MPa, e limite de escoamento mínimo de 260 MPa. Foram adotados os resultados determinados pelos ensaios mecânico realizados na chapa retirada para abertura de furo para a corrida da salamandra. Os resultados de tensões geradas, medidos durante o processo de retomada do alto-forno 3 são mostrados na figura 6, onde são comparados com o comportamento, em médias diárias, de outro alto-forno brasileiro durante retorno à operação com salamandra também solidificada.

- Após análise comparativa dos resultados de tensão obtidos em outro forno, observa-se que a CSN conseguiu retornar a operação com níveis de valores menores;

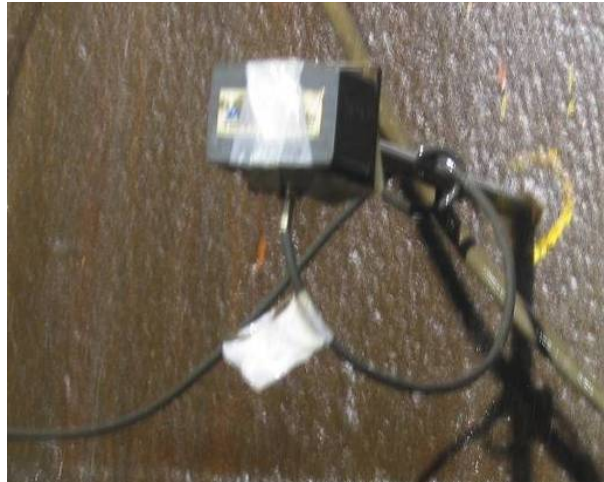
Figura 7 – Detalhamento da instalação dos sensores com guias de onda na superfície da couraça do cadinho do alto forno

O deslocamento das ondas, quando chegam à superfície do equipamento (cadinho) são transformadas pelos sensores (Figura 7) em sinais elétricos, conforme descrição apresentada a seguir.

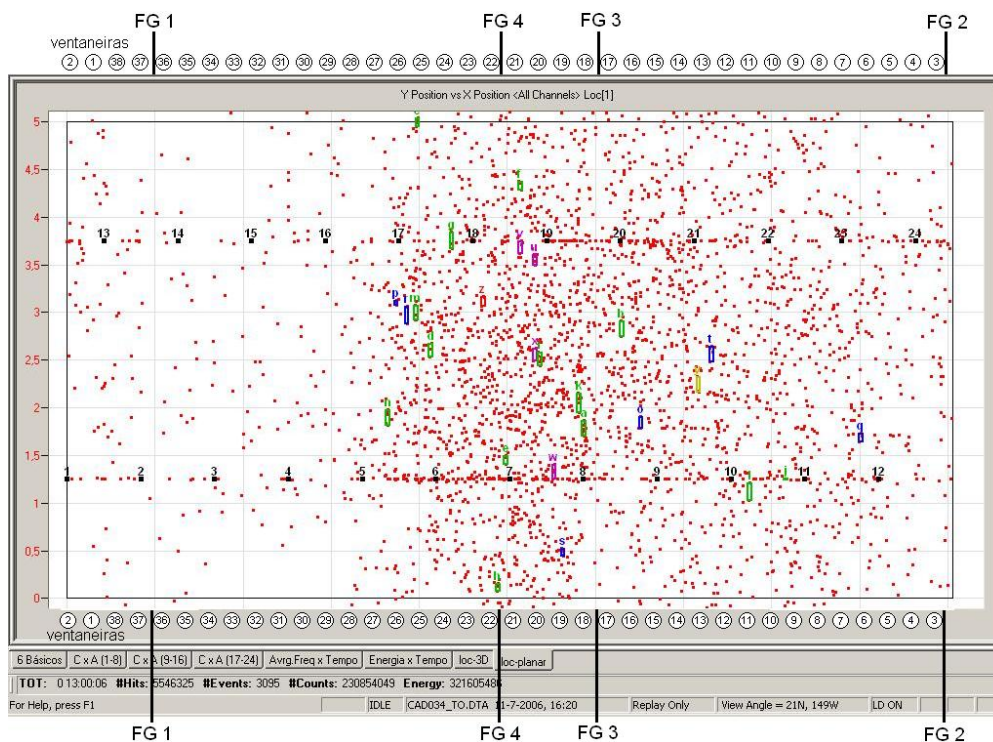
Figura 9 - Mapa 2-D de Plotagem dos eventos e "clusters" captados pelos sensores de emissão acústica.

Durante o retorno do alto-forno, foram observados atividades relacionadas ao vazamento do furo de gusa 3, que podem ser observados no monitoramento relativo ao período de 11/07/2006 a 12/07/2006, conforme plotado nos mapas 3-D e 2-D das figuras 8 e 9, respectivamente. As regiões que apresentaram maior ocorrência de eventos (acima de 3 eventos) em uma mesma região geram um *cluster*, caracterizados de forma crescente nas cores verde, azul e vermelho, dependendo da intensidade e freqüência das energias captadas. A tendência destes eventos, medida pela energia associada, foi monitorada, conforme exemplo da figura 10, permitindo o controle do processo de preservação da parede do cadinho.

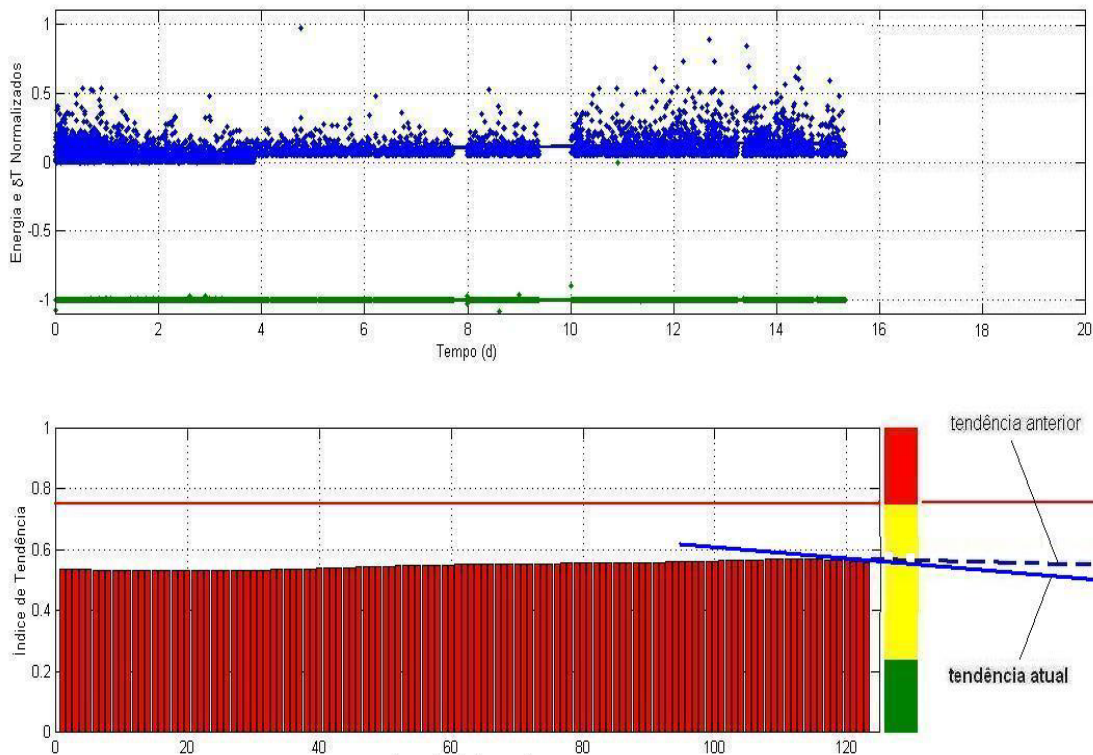
Figura 10 - Gráfico de tendência de eventos captados pelos sensores de medição acústica
