# NOVO MÉTODO DE REMOÇÃO RÁPIDA DE LAMA EM TORRES DE RESFRIAMENTO APLICADO NA ETE LTQ2<sup>1</sup>

## NEW METHOD FOR FAST SLUDGE REMOVAL IN COOLLING TOWERS

<sup>1</sup> *Contribuição técnica ao 63º Congresso Anual da ABM, 28 de julho a 1º de agosto de 2008, Santos, SP, Brasil*

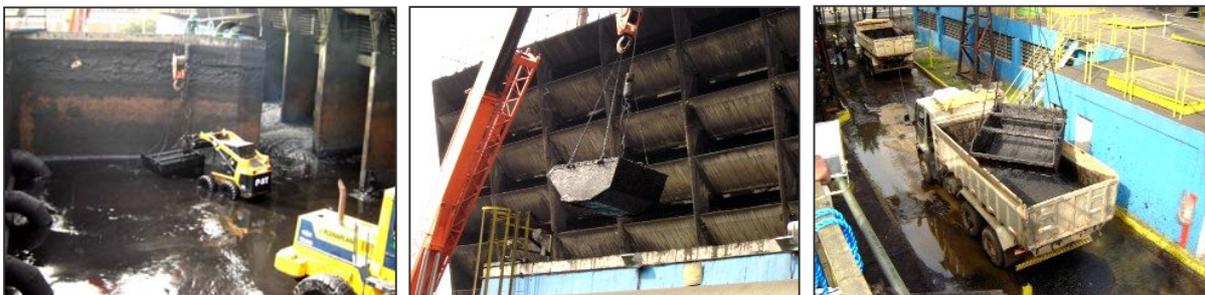
No passado, as limpezas realizadas durante as grandes paradas do laminador eram executadas utilizando guindastes, bob cats, caçambas e caminhões.

Devido ao pouco tempo disponível de parada, em torno de 96 horas, a limpeza não era concluída. O laminador retomava a operação e ainda existia lama na bacia.

Além disso, a movimentação contínua de guindastes e caçambas durante a limpeza gerava condição de risco na área.

Figura 1 – Fotos do Método de Limpeza da Torre antes de 2007

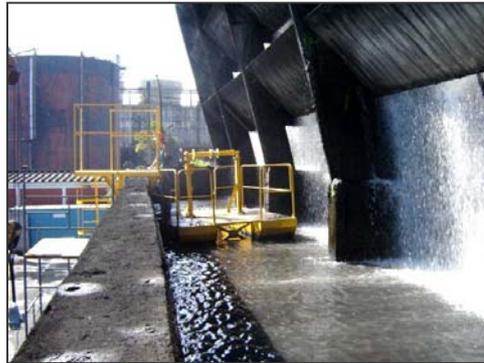
**Figura 2** – Balsa instalada na Torre

Foi decidido iniciar a limpeza, dois meses antes da parada, utilizando um equipamento de dragagem conforme demonstrado na foto abaixo. Este equipamento foi colocado flutuando na bacia da torre, em diversas direções, facilitando a limpeza e a retirada da lama, com o sistema em pleno funcionamento. A lama retirada neste processo foi bombeada diretamente para o tanque de água filtrada e daí removida

via clam shell para um caminhão. Este caminhão direcionava esta lama para o pátio de lama para reciclagem.

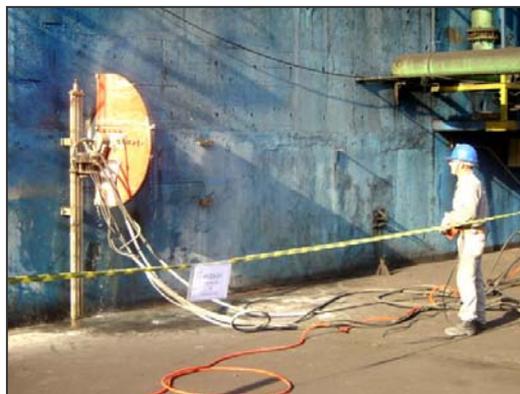
**Figura 3** – Detalhe do corte do concreto na parede da Torre

A etapa crítica deste processo foi o corte no concreto, onde foram realizados vários cálculos do tamanho adequado da abertura e da sua posterior vedação, garantindo que a estrutura da torre não fosse afetada. Para este corte, foi empregada uma cortadora hidráulica de concreto, conforme mostrado nas figuras abaixo.

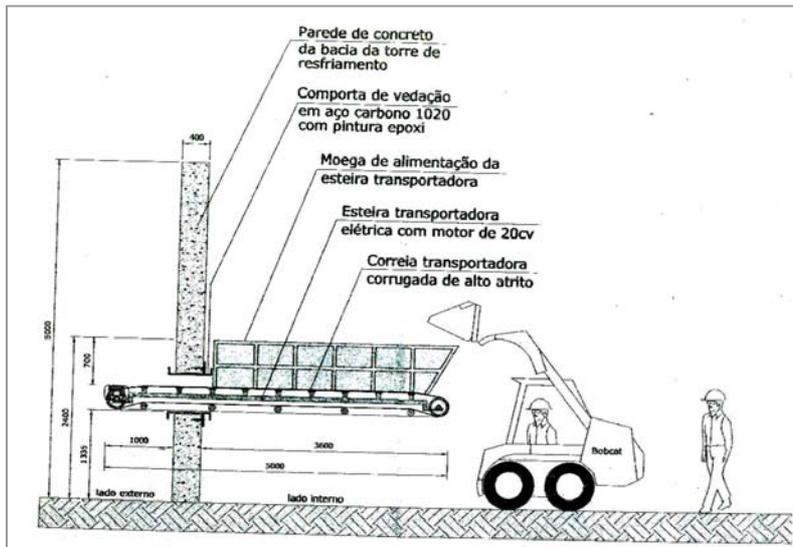
**Figura 4** - Desenho esquemático do serviço.

Para complemento da limpeza da bacia, nos dias de parada, optou-se por realizar uma abertura na parede da torre, onde foi instalada uma esteira transportadora. Com o auxílio de uma *bob cat*, que se encontrava dentro da torre e uma pá mecânica fora da torre, a lama foi removida por completo para os caminhões que a direcionavam para o pátio de reciclagem.

A utilização de *bob cat* e pá mecânica, juntamente com a correia transportadora, agilizou o serviço de limpeza e não houve a necessidade de emprego de guindastes e caçambas, como era feito no passado.

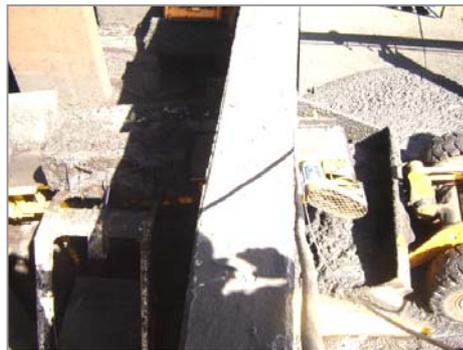
**Figura 5** – Detalhe da esteira e da remoção com a pá mecânica

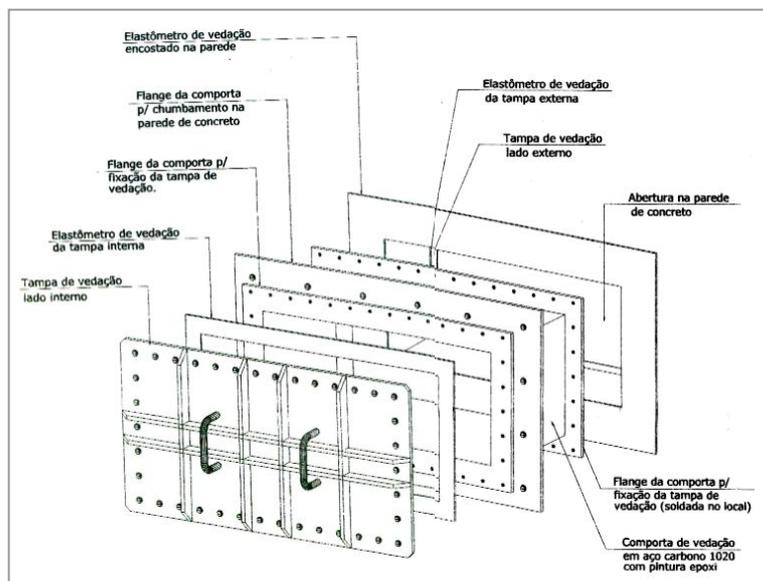
**Figura 6** – Desenho esquemático da tampa

Após a limpeza executada, foi instalada a tampa de vedação e colocada a torre de resfriamento, garantindo o pleno retorno do sistema.
