## OTIMIZAÇÃO DE PERFORMANCE NO SISTEMA DE LAVAGEM DE GAS DO ALTO FORNO\*

### PERFORMANCE OTIMIZATION IN BLAST FURNANCE GAS CLEANING SYSTEM

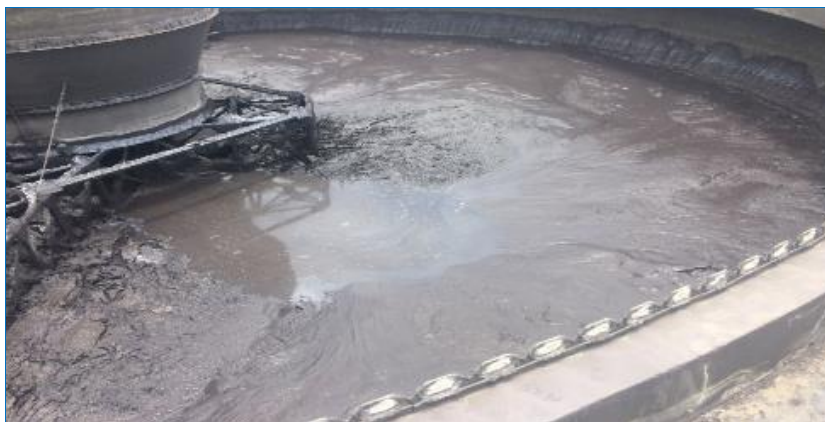
Figura 02 : Vista do espessador sem água, durante a parada para 1ª lavagem em agosto/2016.

Nos filtros rotativos não foi recomendado nenhuma dosagem de produto químico, apenas remoção das mantas quando rompida/furadas. Espessura da lama conseguida inicialmente era inferior a 2 mm, o que não permitia uma remoção adequada da lama no raspador do filtro. As condições operacionais eram de pressão de vacuo variando de -0,8 a -0,6 MP, pressão de purga igual 2,0 MP, rotação do filtro de 30 a 50 rpm, conforme densidade da lama. Opera 24 horas, com 3 horas em cada uma das quatro bombas. A baixa remoção de lama acarreta um aumento de carga no eixo do agitador do espessador que ocasiona aumento da amperagem. Obrigando a parada do equipamento, conforme figura 02, para que seja feito uma limpeza do espessador. A operação de limpeza requer equipamentos pesados e especificos para remoção da lama no fundo do espessador. O processo de limpeza tem custo elevado e tempo longo (2 a 3 dias), oferecendo risco de sobrecarga no outro espessador em operação.

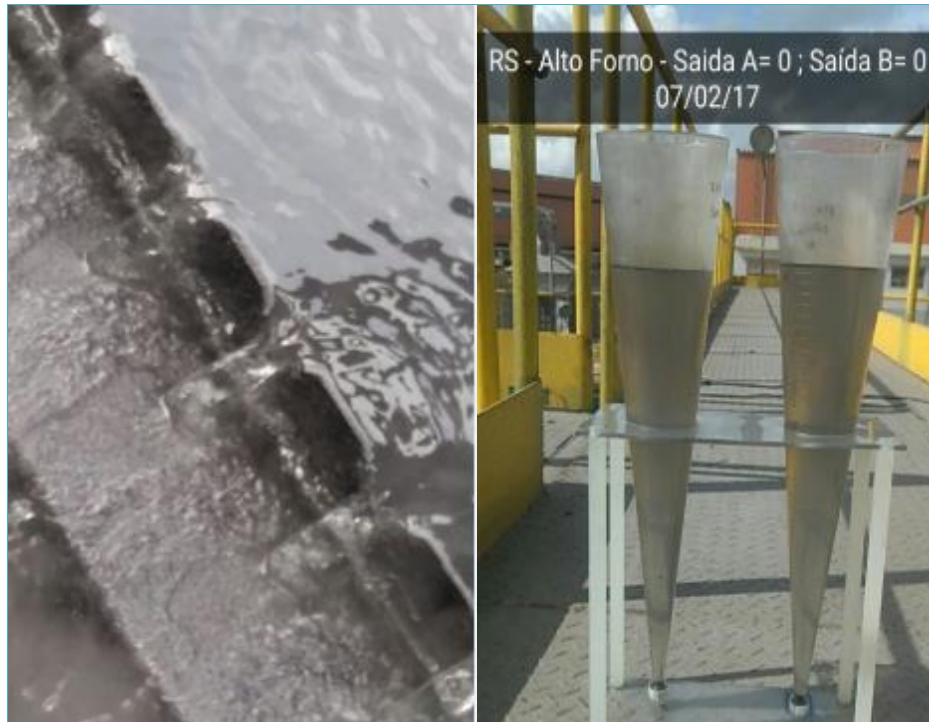
Figura 06 e 07 : Vista da água da saída do espessador e teste de RS igual a zero.

Os itens mencionado no quadra são : a soda é utilizada para corrigir o pH que normalmente cai em função dos gases do forno. O polímero auxiliar de floculação e para reduzir a dosagem do PAC; o dispersante uso contínuo para melhor evitar incrustação nos bicos. A condutividade e a temperatura controle do processo. A lama e manta dos filtros a vácuo são itens de controle no processo de retirada de lama do espessador. Na figura 06 e 07 podemos constatar a água de saída com aspecto muito bom com as condições da coluna atual.

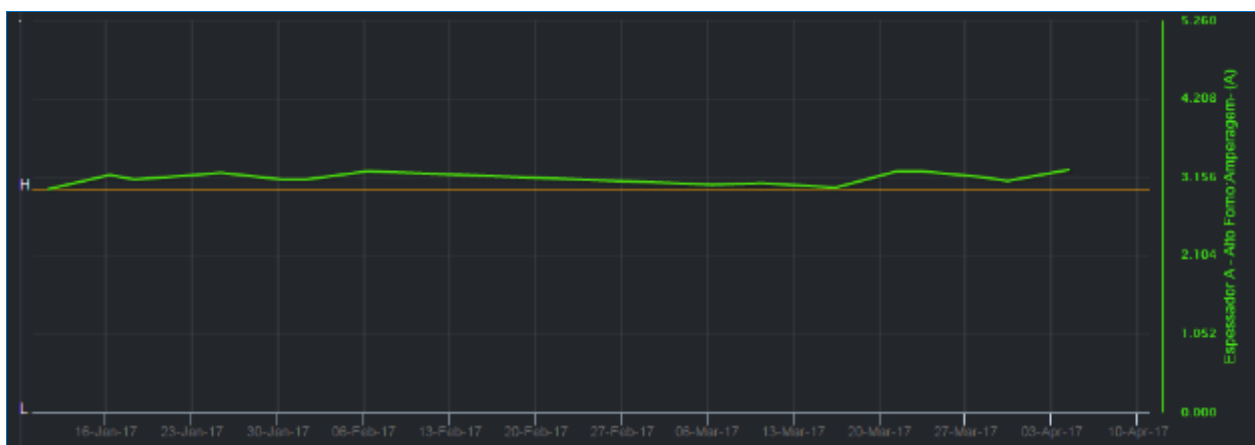
Figura 08 : Amperagem do espessador ao longo do ano de 2016 e 2017<sup>6</sup>.

Controle na densidade da lama foi fundamental para garantir a operação do filtro funcionando 24 horas e com excelente retirada de lama ( espessura da lama ficou entre 5 a 8 mm). A espessura da lama permitiu uma maior remoção de sólidos no primeiro giro do filtro a vácuo. A maior evidência da remoção da lama é a amperagem nos espessadores abaixo da faixa ( $< 3,5$  A), mostrado na figura 08, o que confirma a eficiência da remoção de sólidos e garantindo uma campanha sem limpeza de espessador por mais de 8 meses. A economia gerada pela não contratação de equipamentos e empresa terceirizada para fazer o trabalho. A qualidade da lama formada também permite um menor desgaste da manta (aumento do tempo de uso de 2 dias para 10 dias)
