# POTENCIAL USO DO PASSE DE REVENIMENTO NO REPARO DE SOLDAS: AVALIAÇÃO VIA MAPEAMENTO DE DUREZAS<sup>1</sup>

## POTENTIAL USE OF THE PASS IN THE REPAIR WELD TEMPERING: EVALUATION THROUGH MAPPING OF HARDNESS

<sup>1</sup> Contribuição técnica ao 67<sup>o</sup> Congresso ABM - Internacional, 31 de julho a 3 de agosto de 2012, Rio de Janeiro, RJ, Brasil.

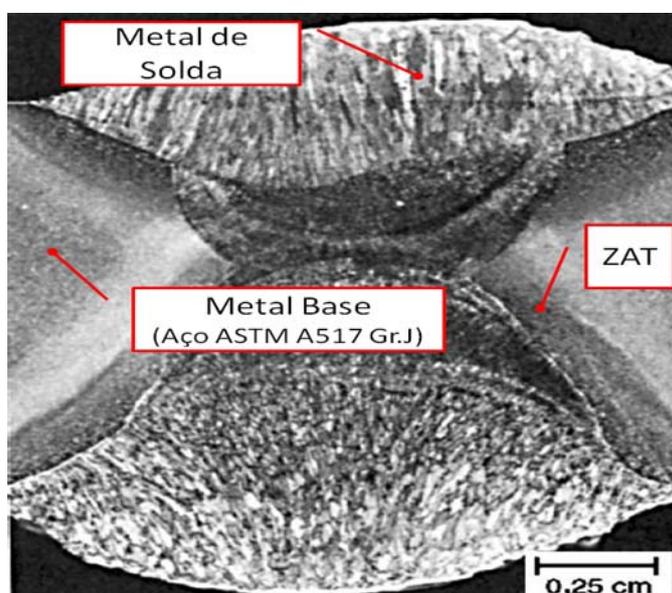
**Figura 1.** Regiões de uma junta soldada. (figura adaptada do ASM Metals Hand-book, Metallographic Techniques and Microstructures).<sup>(8)</sup>

A Zona Afetada Termicamente (ZAT), que é a região da solda que não se fundiu durante a soldagem, pode se tornar um elo fraco em uma junta soldada que, em condições normais, seria suficientemente resistente. Primeiramente, a estrutura granular da ZAT não é tão refinado e, portanto, é mais fraca que o metal de base circunvizinho ou que o metal de solda (MS) com estrutura bruta de fusão. Em segundo lugar, se a ZAT se resfriar muito rapidamente em determinados aços, forma-se uma estrutura cristalina frágil e dura conhecida como martensita.<sup>(8)</sup> A Figura 1 ilustra estas diferentes partes de uma junta soldada.

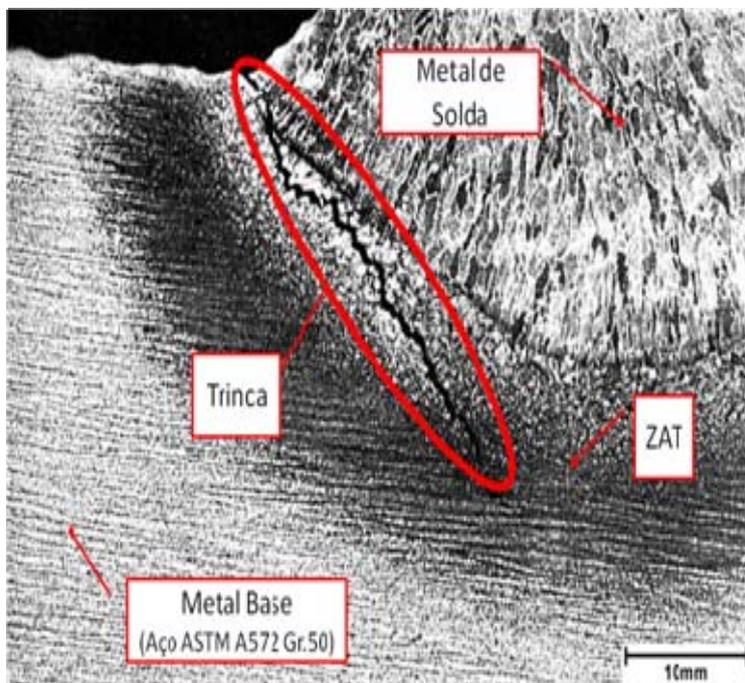
**Figura 2.** Trinca induzida por hidrogênio em um aço estrutural. (Curso de Análise de Falhas da ABM.<sup>(11)</sup>)

migram até os poros e formam moléculas que permanecem aprisionadas, podem se desenvolver enormes pressões internas.<sup>(7)</sup> Estas trincas podem ocorrer em aços de alta resistência mecânica, como no bem conhecido estudo de Savage<sup>(9)</sup> realizado em aços do tipo HY-80, entre duas fases dissimilares, como descritos por Rowe et. AL<sup>(10)</sup> ou mesmo observável em operações de soldagem de manutenção no campo.<sup>(11)</sup> Um exemplo deste tipo de fissuração pode ser observado na Figura 2.

O defeito causado, conhecido como fissuração a frio, inicia-se na ZAT, tornando-se particularmente perigoso porque a trinca não fica imediatamente aparente a olho nu. Ela ocorre depois que o metal resfriou de 200°C até a temperatura ambiente, e é muitas vezes chamada de trinca a frio. Esse defeito pode ocorrer logo após o resfriamento até a temperatura ambiente ou pode levar horas, dias, ou mesmo meses antes que aconteça.<sup>(7,11)</sup> Os aços carbono e os de mais baixa resistência possuem plasticidade suficiente para acomodar as tensões internas resultantes da pressão do hidrogênio de forma que não causem trincas no aço. Por outro lado, aços que possuam alta dureza e alta resistência não apresentam plasticidade suficiente para acomodar a pressão, e se houver muito hidrogênio pode ocorrer fissuração.<sup>(7,11)</sup>

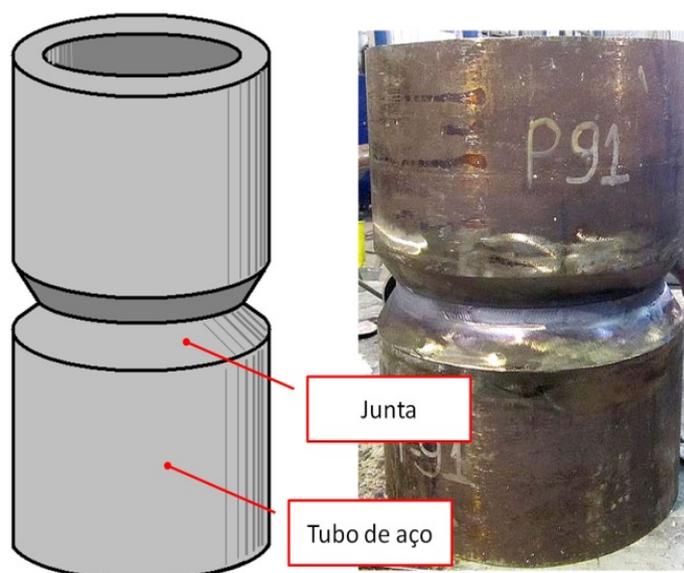
**Figura 3.** Esquema e foto da amostra do tubo de aço ASTM A355 Grau P91 empregado neste estudo.

Foi utilizado neste trabalho um tubo de aço ASTM A335 Grau P91 de 12" schedule 160. A Figura 3 ilustra esquematicamente e fotograficamente a amostra de tubo (e sua junta) que foi empregado neste estudo. A composição química do aço está listada na Tabela 1.

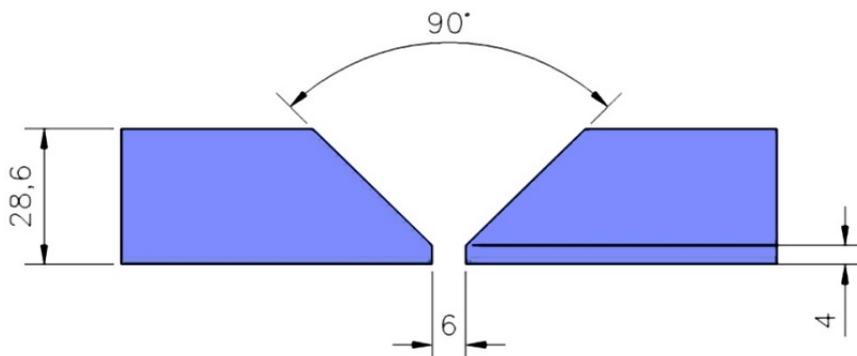
**Figura 4.** Dimensões da peça de teste preparada para execução de soldagem.

O metal de adição empregado na soldagem Temper Bead foi o eletrodo revestido E9015 B9, cuja composição química também é apresentada na Tabela 1. As dimensões de preparação para a soldagem da peça de teste estão demonstradas na Figura 4 e a seqüência de soldagem é apresentada na Figura 5.

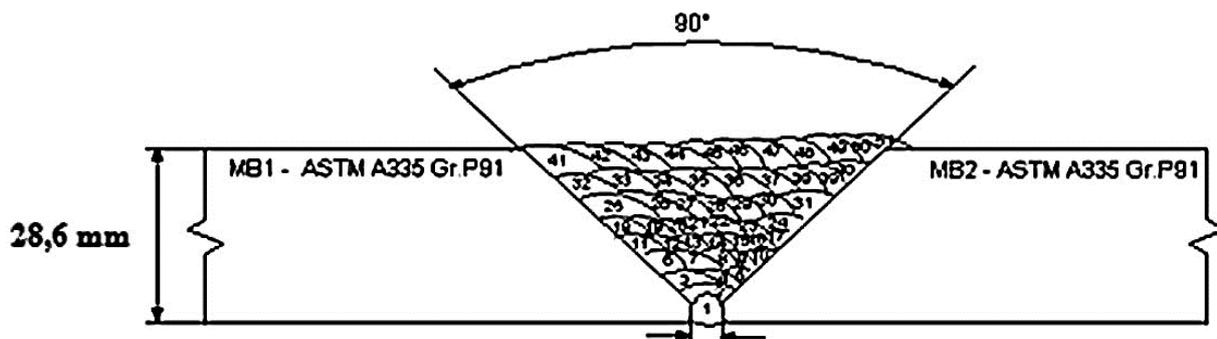
**Figura 5.** Seqüência de soldagem.

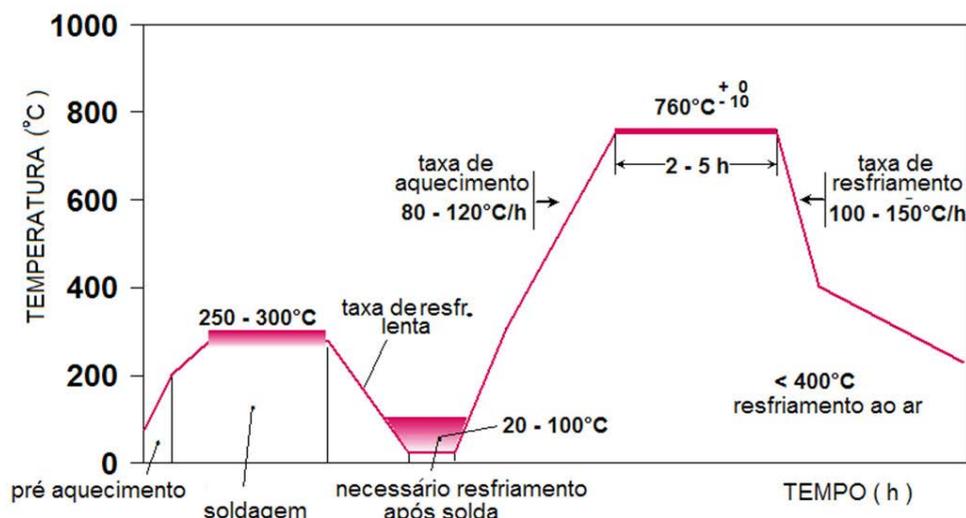
Figura 6. Ciclo térmico de soldagem e tratamento térmico.

O ciclo térmico utilizado para os parâmetros de soldagem e TTAT está demonstrado nas Figuras 6 e 7.

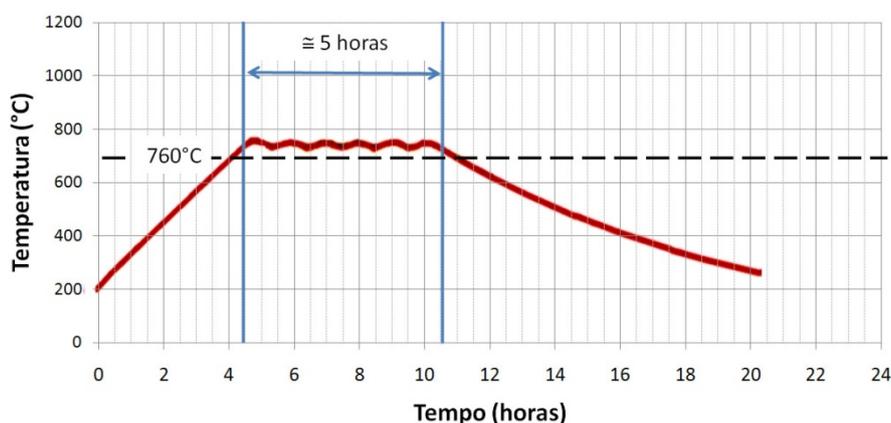
Figura 7. Ciclo térmico de soldagem e tratamento térmico.

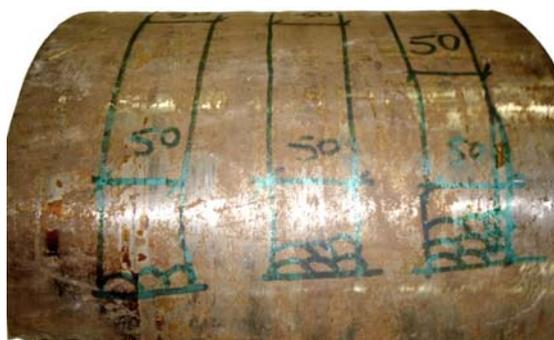
Figura 8. “Meia cana” preparada para ser soldada com os passes de Temper Bead.

Foi executada sobre uma “meia cana” (Figura 8). A soldagem dos passes de revenimento (Temper Bead), com três camadas de solda. O objetivo desta técnica é a de melhorar a tenacidade da microestrutura da ZTA. É nesta região grosseira que há uma tendência para a formação da martensita durante a soldagem e por isso se exige o TTPS.

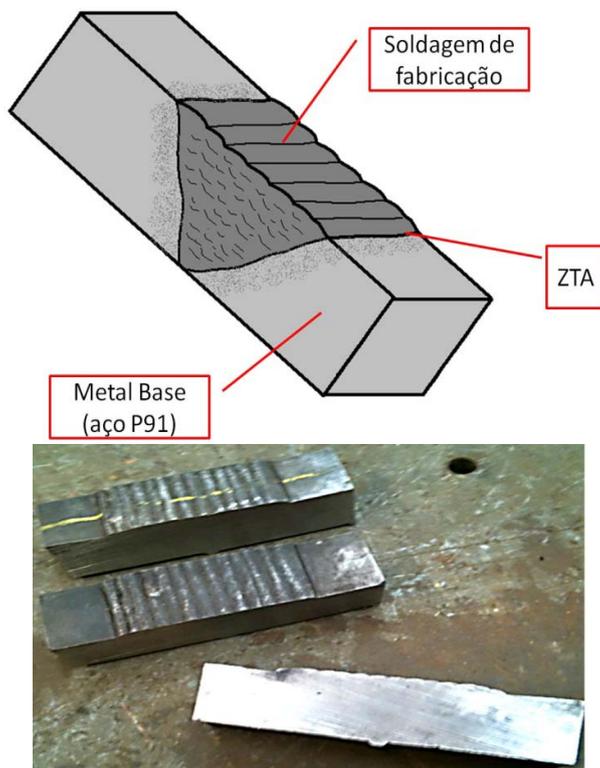
**Figura 9.** Amostras dos corpos de prova A.T / TIG para ensaio de dureza Vickers e metalografia.

Com o tubo já soldado, foram retiradas amostras de corpos de prova para a realização de ensaios de dureza Vickers e metalografia, como mostrado na Figura 9.

Nos CPs de solda de fabricação (Figura 9) foram mensurados valores de macrodureza Vickers, no padrão ilustrado pela Figura 14. Os corpos de prova com solda reparada forneceram dados de microdureza (Figuras 15 e 16).

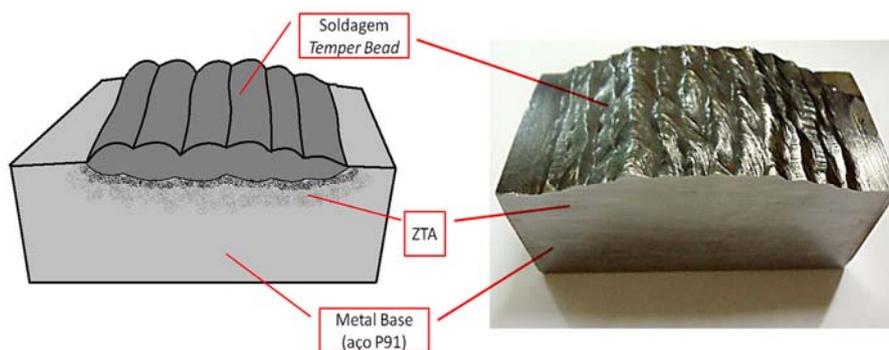
**Figura 10.** Amostras dos corpos de prova da soldagem *Temper Bead*.

Após a aplicação da técnica Temper Bead na “meia cana”, também foi retirado amostras de corpos de prova para os mesmos ensaios, onde será verificada a eficiência desta técnica, como ilustrado na Figura 10.

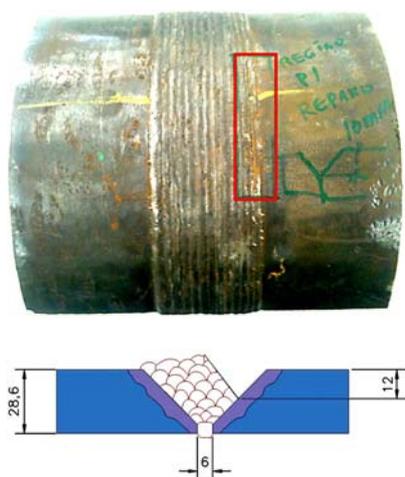
**Figura 11.** Região da peça de teste soldada pela técnica Temper Bead marcada para a execução do reparo e dimensões do corpo de prova.

Em um dos corpos de prova, foi simulado um reparo entre metal de solda (MS) e o metal de base (MB), na peça ilustrada na Figura 11 e cortada conforme as dimensões também mostradas na Figura 11.

Neste corpo de prova foi empregado um reparo com a utilização da técnica Temper Bead.

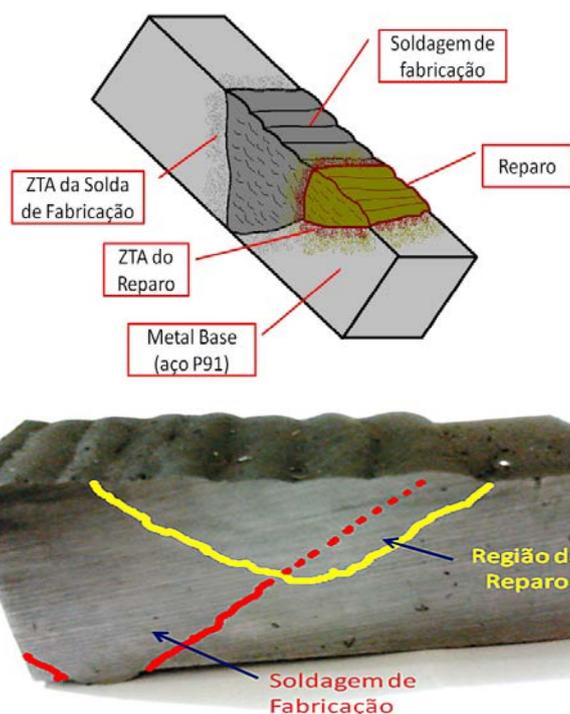
**Figura 12.** Soldagem do reparo – processo eletrodo revestido.

Após a soldagem de reparo, retirou-se um corpo de prova para executar ensaio de dureza e metalografia conforme demonstrado na Figura 12.

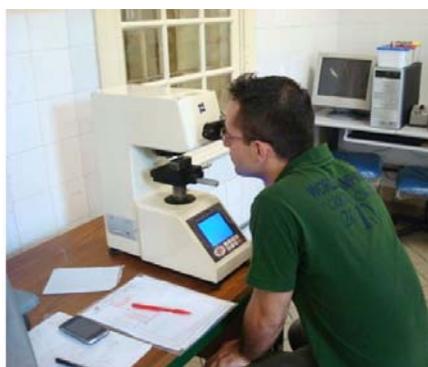
Figura 13. Análise de microdureza Vickers das peças soldadas.

A análise das durezas compreendeu a varredura na espessura da peça até as camadas depositadas, visando verificar o efeito da redução da dureza pelo método aplicado, e se os níveis de dureza estão dentro dos aceitáveis, cujo valor limite estabelecido pelo código ASME B31. 3<sup>(5)</sup> é de 241HB (253 Vickers). Para a varredura de dureza nos CPs com solda reparada foi utilizado um microdurômetro digital modelo MHV- 2000 (Figura 13), com uma aplicação de carga de 4,98N.

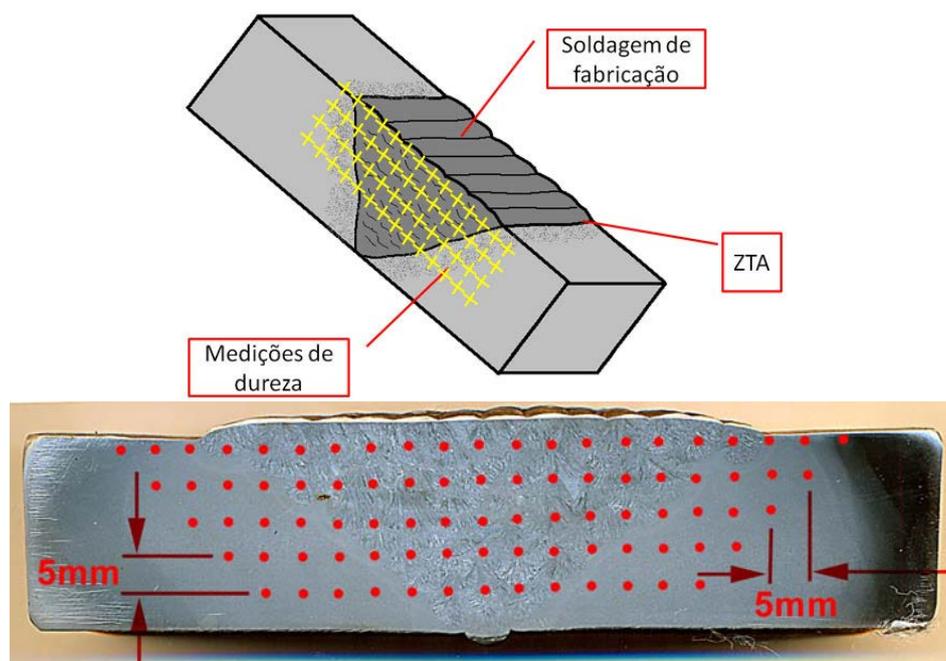
Figura 14. Mapeamento para varredura de macro dureza Vickers (quantidade de pontos: 5x21 pontos).

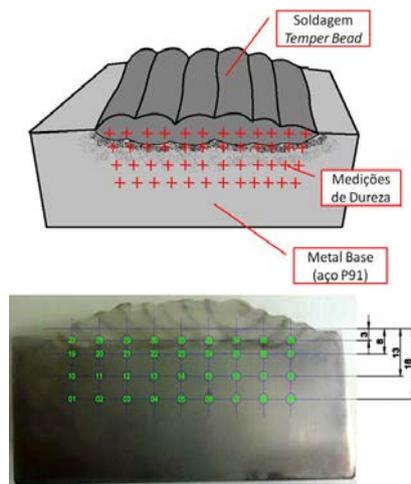
**Figura 15.** Mapeamento da varredura de micro dureza Vickers no corpo de prova com depósito simples de Temper Bead (quantidade de pontos: 4×9 pontos).

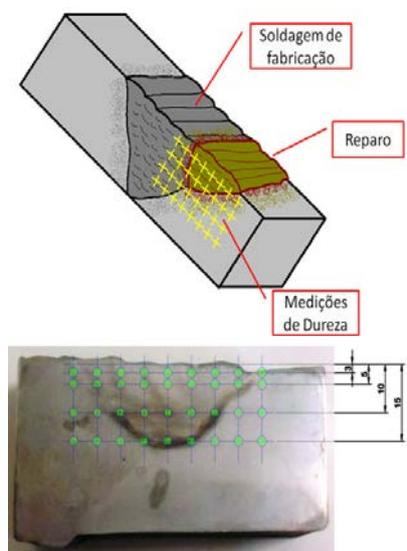
**Figura 16.** Mapeamento da varredura de micro dureza Vickers no corpo de prova de com reparo na solda por Temper Bead (quantidade de pontos: 4×9 pontos).

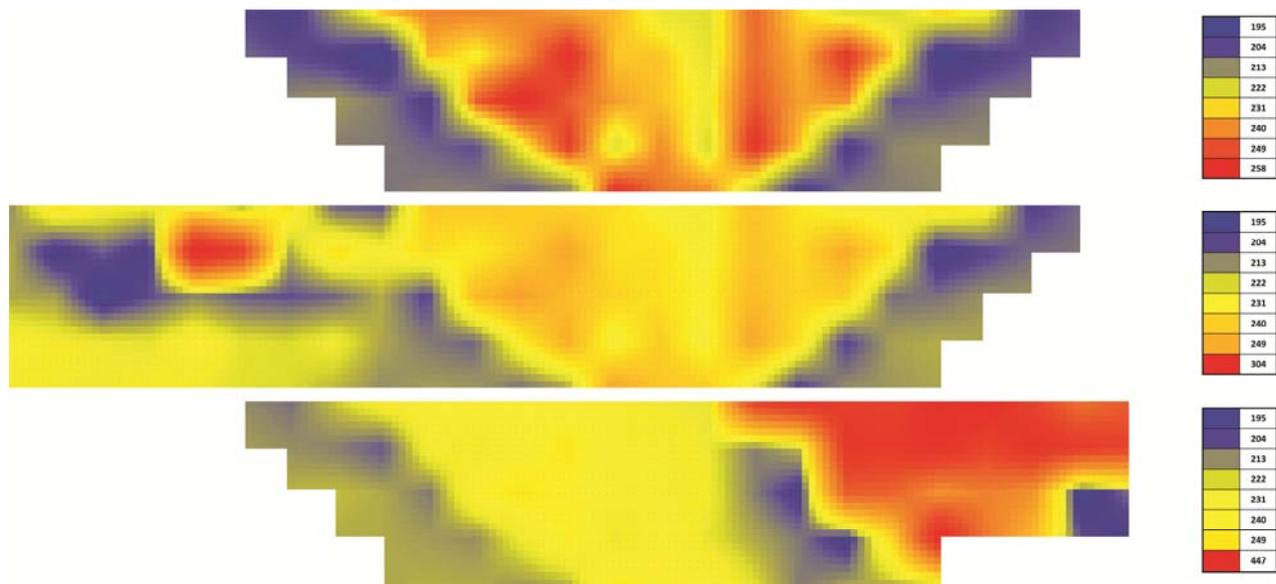
**Figura 17.** Mapeamento de macro e micro dureza Vickers nas juntas soldadas de fabricação (acima: 41×180 pontos), no depósito de *Temper Bead* (meio: 41×180+61×161 pontos) e no reparo feito por *Temper Bead* (abaixo: 41×180+61×161 pontos). Cada mapeamento está representado por uma escala de durezas própria (258 HVmáx; 304 HVmáx e 447 HVmáx).

Obteve-se uma determinada quantidade de pontos de dureza que posteriormente foram interpolados, empregado-se o software Matlab® (V-6.5). Assim foi possível multiplicar os resultados obtidos, permitindo-se construir um mapeamento de durezas. O mapeamento obtido está ilustrado nas Figuras 17 e 18. Estas figuras ilustram como a distribuição de dureza relativamente suave da junta soldada de fabricação não é seriamente perturbada pela presença de um cordão de solda simulando o Temper Bead (Figura 10). Porém a tentativa de reparo empregado esta técnica gerou uma grande perturbação na dureza do material, conforme pode ser observado pelo mapeamento feito.

No Corpo de Prova Temper Bead houve uma maior variação de microestrutura na Zona Afetada Termicamente (ZAT), como pode ser observado na Figura 20. Esta observação está alinhada com o mapeamento de durezas apresentado nas Figuras 17 e 18.

No corpo de prova do reparo, a maior variação de durezas foi registrada, como mostrado no mapeamento apresentado nas Figuras 17 e 18. As microestruturas são relativamente variadas também, com destaque para a microestrutura do metal de solda (Figura 21), que sofreu influência das camadas de *Temper Bead* superiores.

O mapeamento de dureza feito nos CPs reparados indicou um elevado gradiente de dureza que pode ser atribuído a uma maior intensidade de aporte térmico. Esse aporte foi causado pelo procedimento de soldagem e geometria da solda deste reparo.

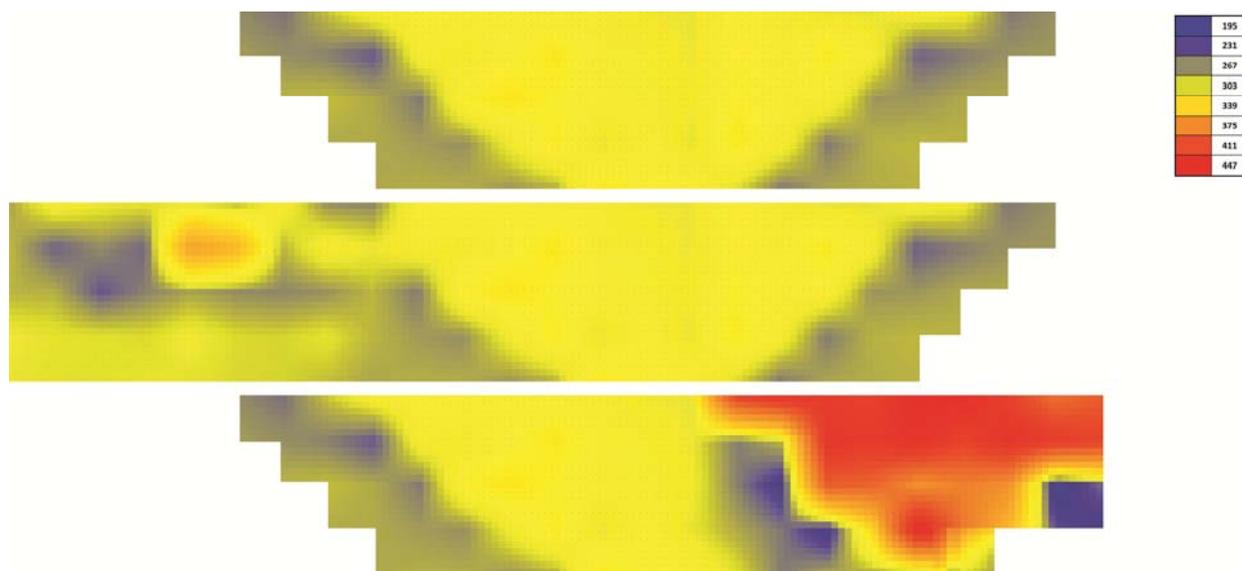
**Figura 18.** Mapeamento de macro e micro dureza Vickers nas juntas soldadas de fabricação (acima: 41×180 pontos), no depósito de *Temper Bead* (meio: 41×180+61×161 pontos) e no reparo feito por *Temper Bead* (abaixo: 41×180+61×161 pontos). Escala de durezas única para os três mapeamentos (447 HVmáx).

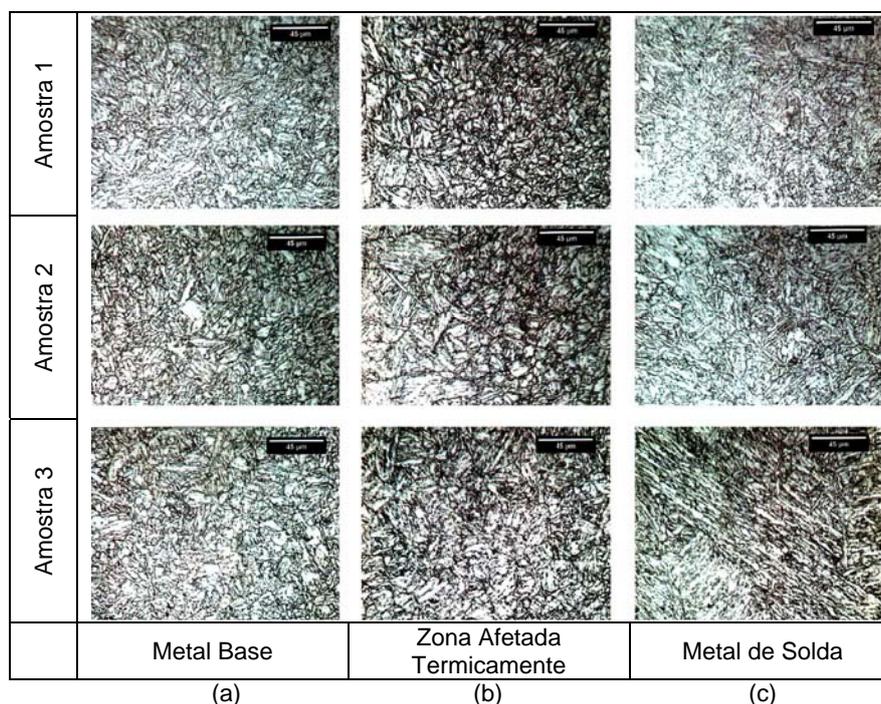
**Figura 19.** Metalografia da junta soldada de fabricação.

A análise metalográfica do metal base revelou uma microestrutura composta por grãos poligonais de ferrita com finos carbonetos dispersos, mesmo tipo de estrutura apresentada na região da Zona Afetada Termicamente (ZAT). Porém no Metal de

Solda (adição) observou-se uma microestrutura composta por finos carbonetos esferoidais e carbonetos alinhados nos contornos de grão. A Figura 19 resume as estruturas observadas.

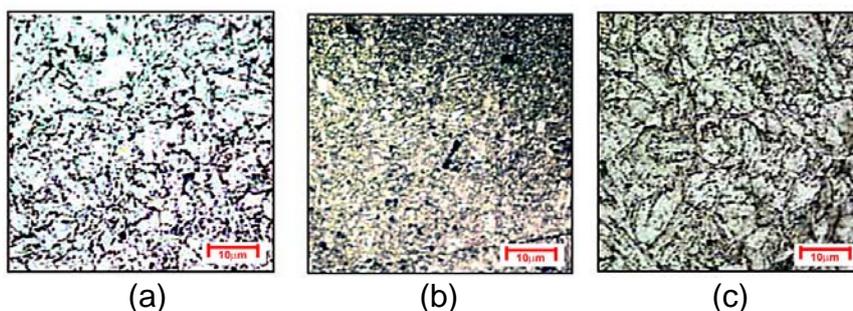
**Figura 20.** Metalografia do metal após soldagem simulando o *Temper Bead*: (a) metal de base (1.000x) (b) ZAT (1.000x) e (c) metal de solda (1.000x).

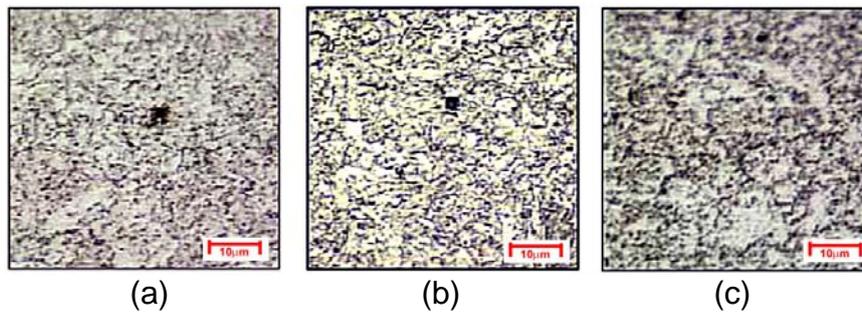
**Figura 21.** Metalografia do metal recuperado pela tentativa de *Temper Bead*: (a) metal de base (1.000x) (b) ZAT (1.000x) e (c) metal de solda (1.000x).

A análise metalográfica aponta que não foi utilizada devidamente a técnica de revenimento no procedimento de reparo repassado do prestador de serviço contratado para este trabalho. O mapeamento de dureza feito nos CPs permitiu não apenas obter informações de melhor interpretação prática como também permitiu comprovar os problemas na execução do procedimento de soldagem previsto.

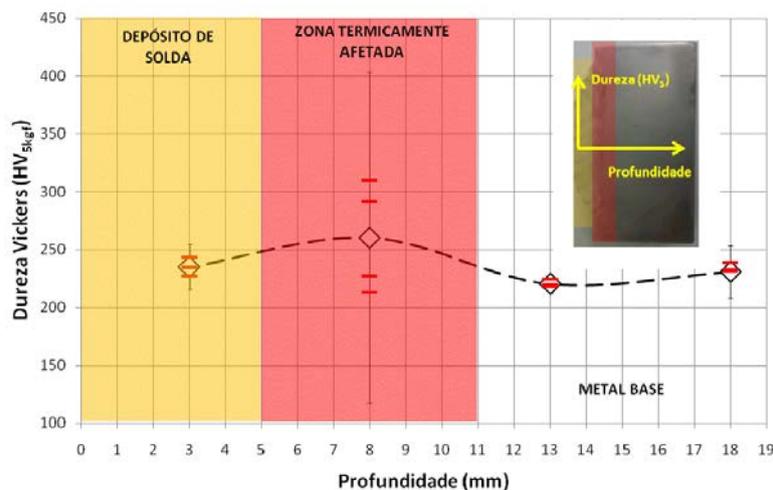
**Figura 22.** Gráfico apresentando os resultados gerais de medição de dureza Vickers.

A Figura 22 apresenta um gráfico com as tendências de dureza, por região (metal base, ZAT e metal de adição).
