## PROCEDIMENTOS OPERACIONAIS NO PÁTIO DE MINÉRIOS DURANTE PERÍODOS DE FORTES CHUVAS\*

### HANDLING PROCEDURES DURING HEAVY RAIN SEASON

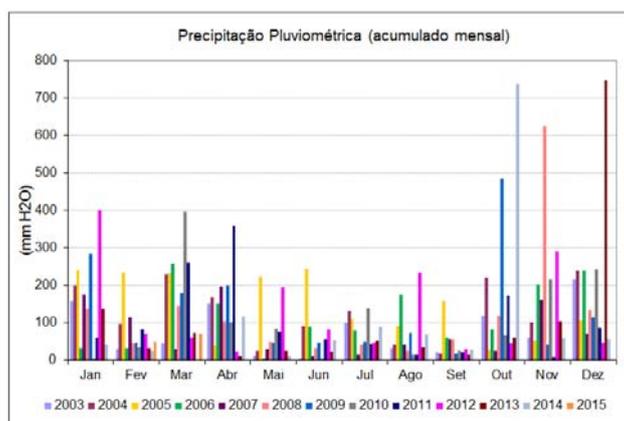
Fig.1 – Precipitação pluviométrica (dados de Grande Vitória) – 2003 a 2015

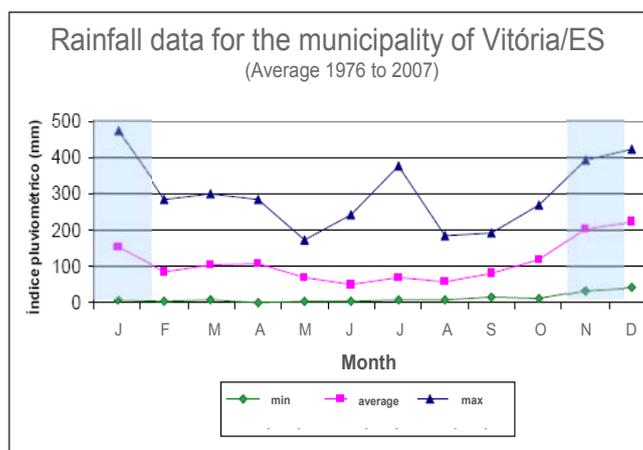
Fig.2 – Índice Pluviométrico do município de Vitória – ES (média de 1976 a 2007).

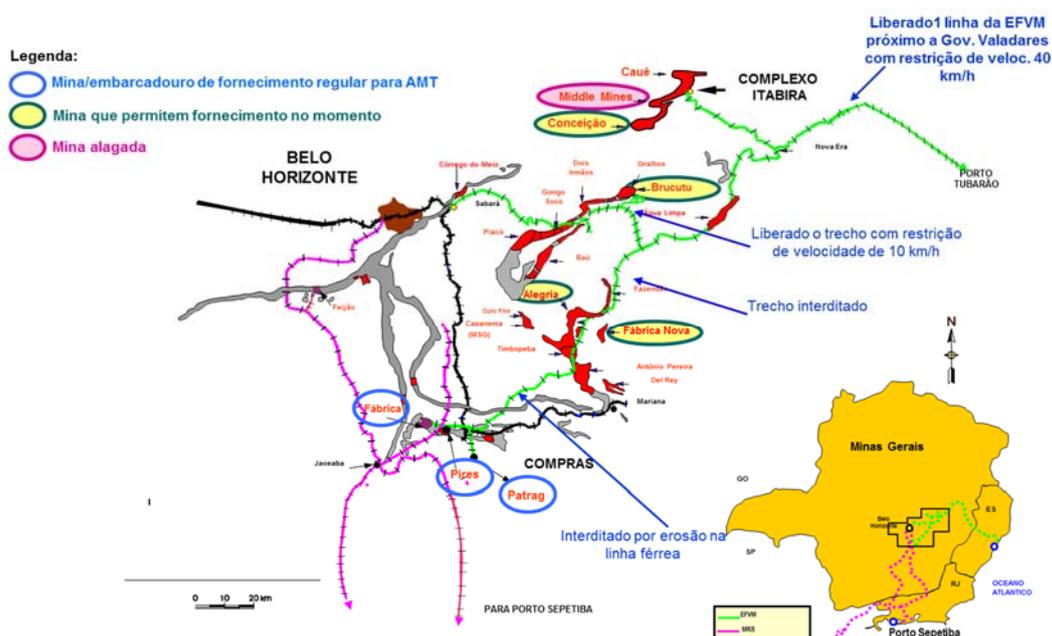
Fig. 3 – Exemplo de uma condição da EFVM durante período de chuvas intensas.

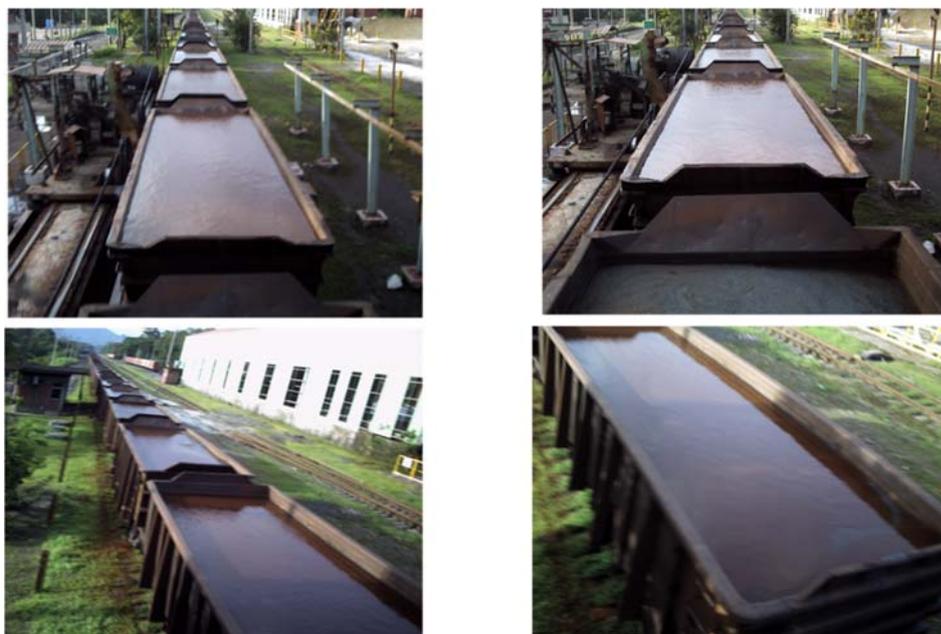
Fig.4 – Condição de recebimento de lotes de minérios finos, o qual não conseguiu ser descarregado, sendo necessário interromper a descarga por questões de segurança.

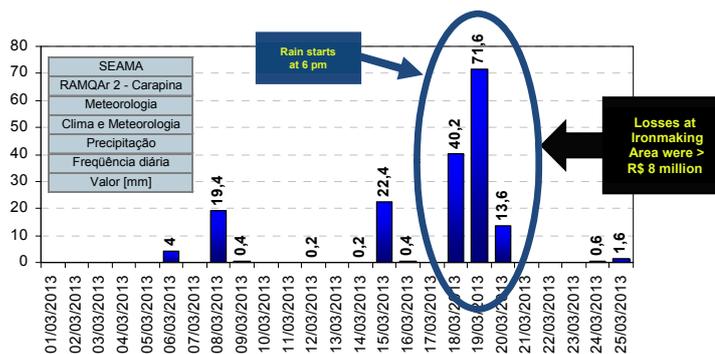
Fig. 5 – Precipitação pluviométrica na Grande Vitória no período de março e 2013.

Em março de 2013 a região de Vitória teve uma grande concentração de chuvas. As chuvas trouxeram inúmeras consequências à população. O índice pluviométrico foi de 128mm em 36h.

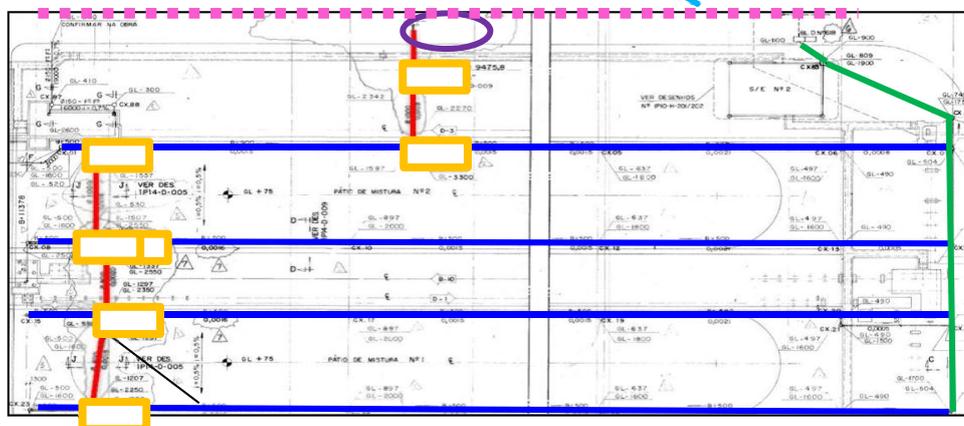
- Canaletas longitudinais dos pátios;
- Manilhas coletoras dos pátios;
- Canaletas lado pátio de carvão;
- Bueiro da galeria central da rua que passa em frente o refeitório (RA 32);
- Caixas de sedimentação.

Fig. 6 – Canaletas pátio de minérios.

Evitar acúmulo de materiais que possam obstruir a passagem de água.

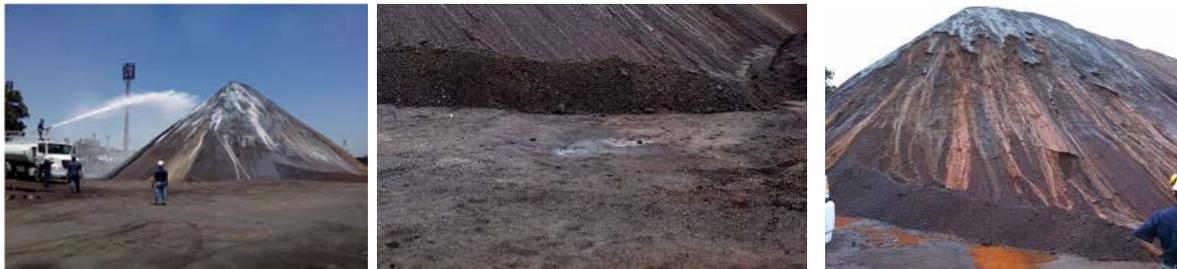
*Aplicação de polímeros na superfície das pilhas para evitar arriamentos devido à infiltração de água. Também há um ganho em paralelo onde é possível de evitar arraste eólico e reduz o consumo de água para aspersão.*

Fig. 7 - Aplicação de polímeros na pilha a fim de criar uma película protetora e minimizar os efeitos da chuva.

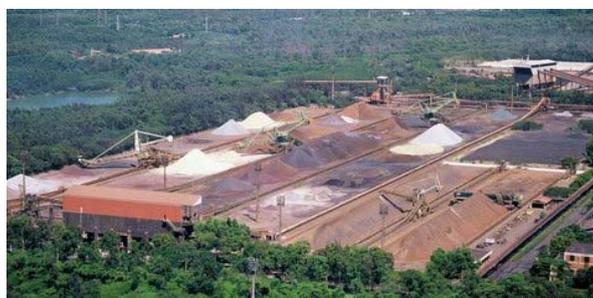
Fig. 8 – Vista do pátio de minérios.

## 2.2.7 Manter a distancia segura entre as pilhas e as muretas de contenção

Objetivo de não correr o risco de o material parar em cima dos trilhos das maquinas do pátio dificultando assim a remoção.

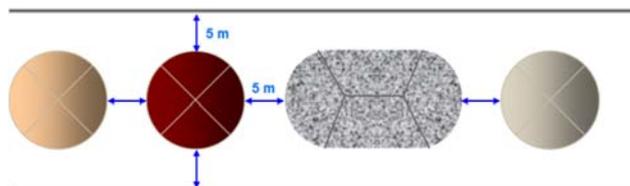
Fig. 9 – Distancias entre pilhas no pátio de minérios.

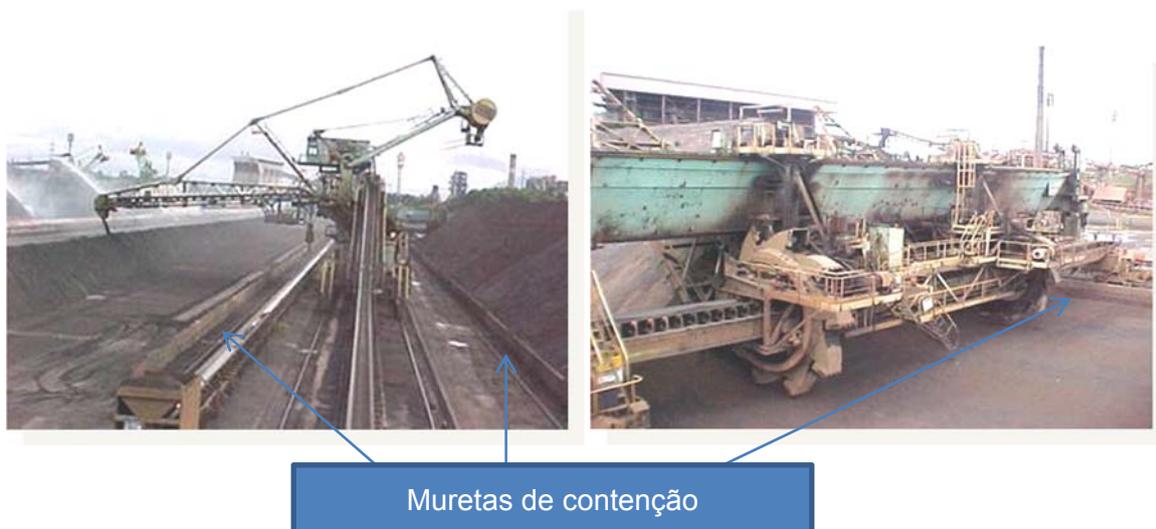
Fig. 10 - Pátio da blendagem e muretas de contenção.

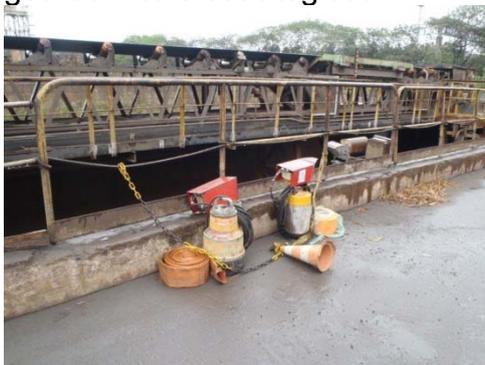
Fig.11 - Bombas Reservas.

Ajudar na drenagem de água de locais estratégicos.

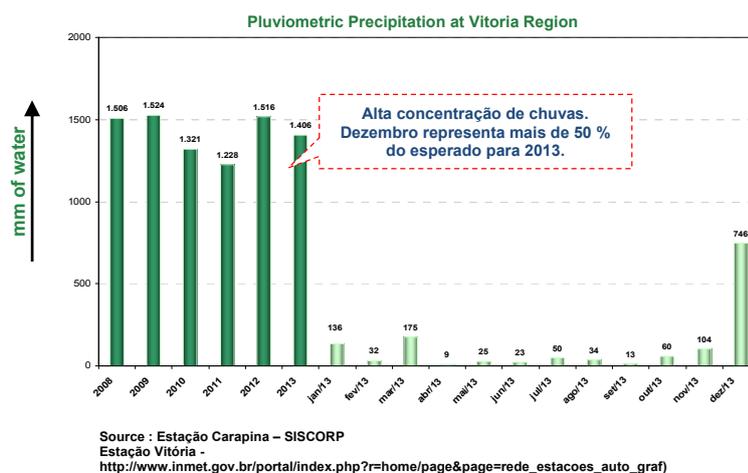
Fig. 12 – Precipitação Pluviométrica na Grande Vitória no ano de 2013.

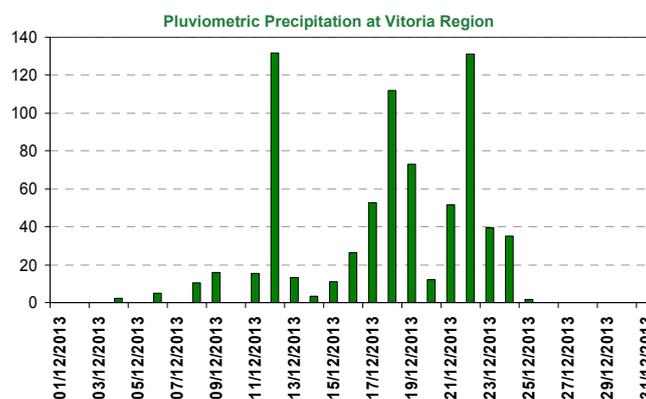
Fig. 13 – Precipitação Pluviométrica na Grande Vitória em dezembro de 2013.

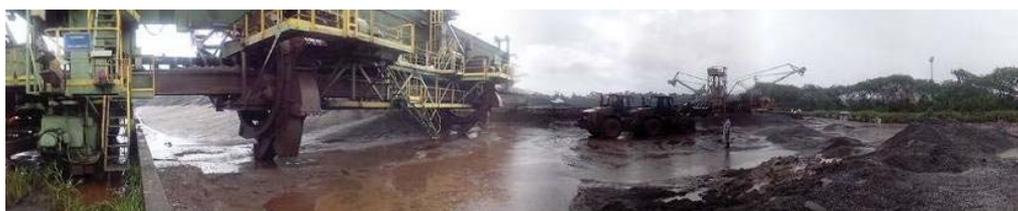
Fig.14 - Equipamento Blending Reclaimer – Água acumulada no pé da pilha de homogeneização.

Com as ações implementadas em março de 2013 foi possível minimizar os impactos das fortes chuvas no mês de dezembro 2013. As perdas de produção e os riscos operacionais foram mitigados, no entanto ainda houve perdas significativas (alagamentos no pátio de minério e blendagem, entupimentos de calhas, falta de bombas para drenagem de pontos estratégicos).

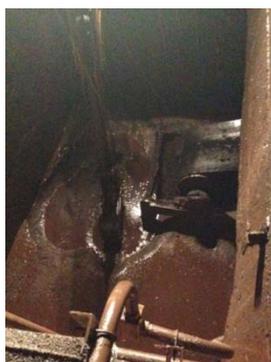
Fig. 16 – Cauda da Correia Transportadora D4 (envio de matéria prima para Sinterização). Acúmulo de água.

Para evitar acúmulo de material e água na cauda das correias com inclinação.

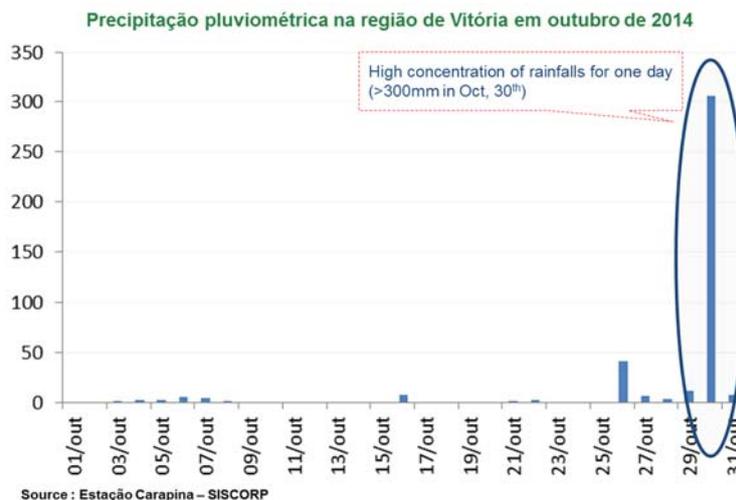
Fig.17 – Precipitação Pluviométrica na Grande Vitória em outubro de 2014.

Em um dia choveu mais que 300 mm que é o equivalente de 2 a 3 meses (período chuvoso). Porém, especificamente no bairro Novo Horizonte onde está situada a ArcelorMittal Tubarão choveu em 7 horas cerca de 738 mm o que seria equivalente a cerca de 6 meses do ano.

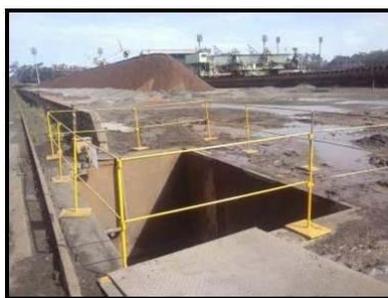
Fig. 18 – Pátio da Blendagem e poço da D4.

Mesmo com toda a chuva deste período os prejuízos foram mínimos. A produção de sinter não foi afetada diretamente e não houve prejuízos de equipamentos, minimizado também alagamentos e facilitado à drenagem por ter bombas disponíveis para tomada de ação imediata.
