QUANTIFICAÇÃO DE CARBONETOS PRECIPITADOS NO AÇO ASTM A213 T22 OPERANDO POR LONGO TEMPO EM REGIME DE FLUÊNCIA¹

QUANTIFICATION OF CARBIDES PRECIPITATED IN THE ASTM A213 T22 STEEL OPERATING ON LONG TIME IN CREEP

¹ *Contribuição técnica ao 62º Congresso Anual da ABM – Internacional, 23 a 27 de julho de 2007, Vitória – ES, Brasil.*

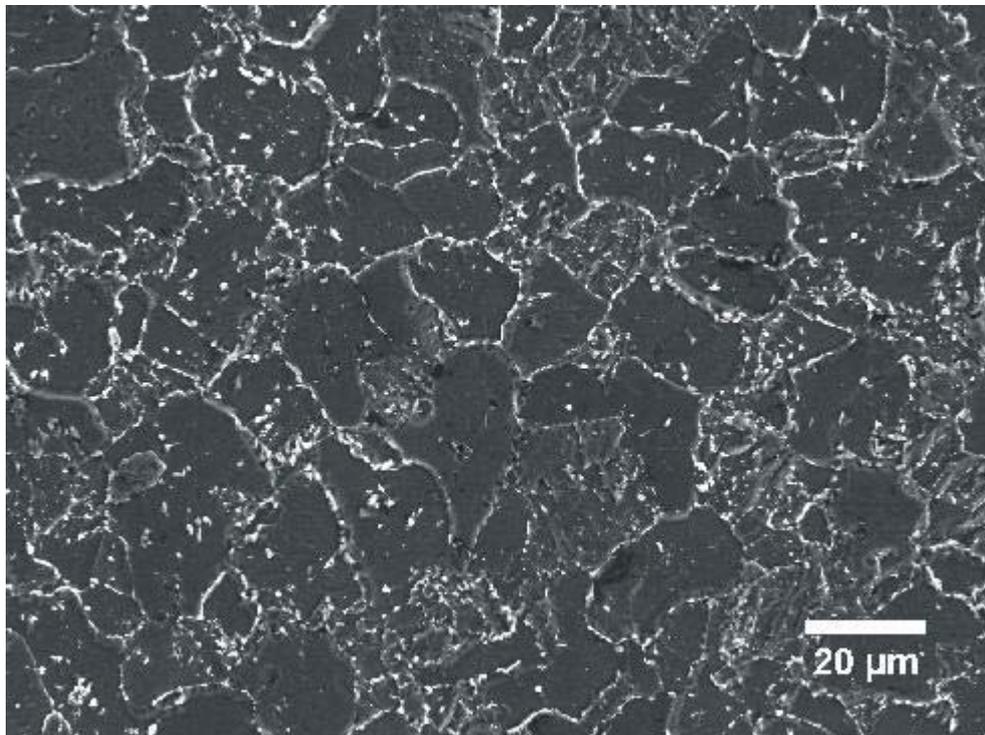
Figura 1. Imagem de MEV da amostra A.

As imagens obtidas por MEV para a amostra A (Figura 1), indica que a microestrutura do aço é predominantemente ferrítica, com aglomerados de perlita menos grosseiros. Já na amostra B (Figura 2), pode-se observar que a quantidade e tamanho dos aglomerados de perlita são maiores que a amostra A.

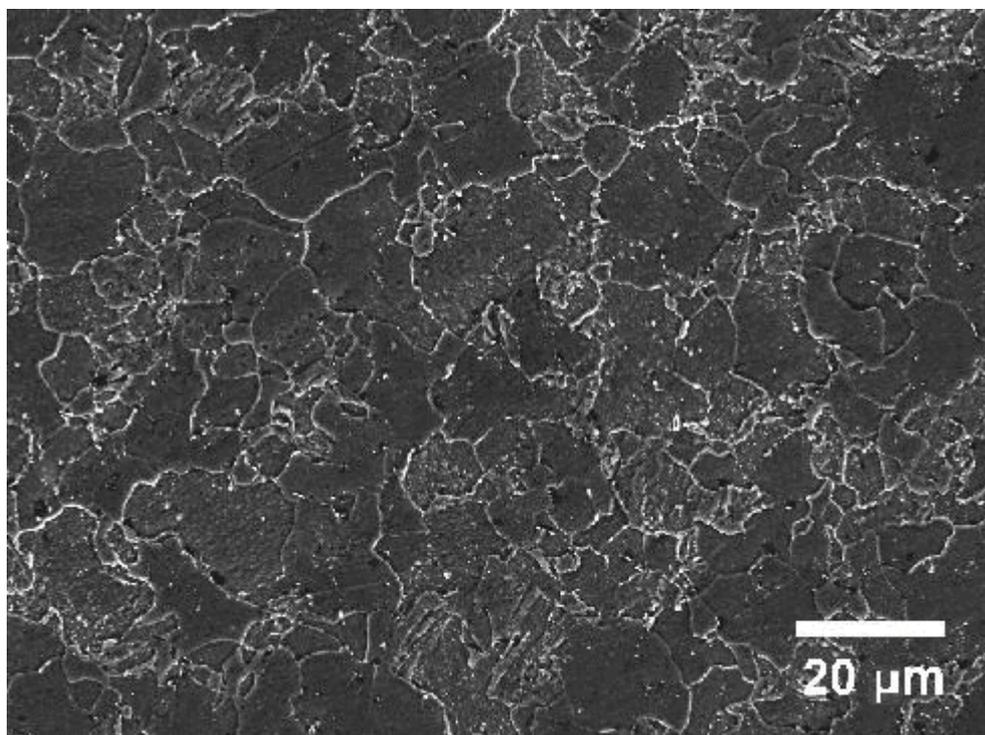
Figura 2. Imagem de MEV da amostra B.

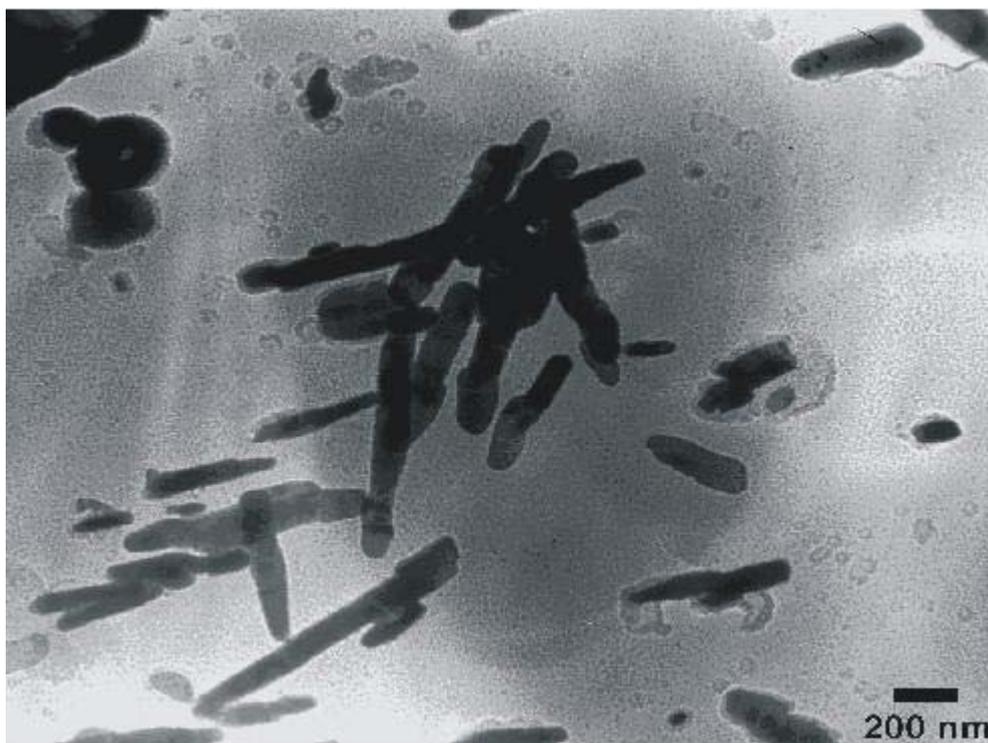
As Figuras 3 e 4 apresentam imagens obtidas em MET com o aumento nominal de 25.000X (campo de análise) para a amostra A e B, respectivamente.

Figura 3. Carbonetos observados na amostra A.

As análises de MET foram realizadas em aumento nominal de 25.000X para ambas as amostras. Pode-se observar nas Figuras 3 e 4 a disposição dos precipitados em um campo de análise da amostra A e B, respectivamente.

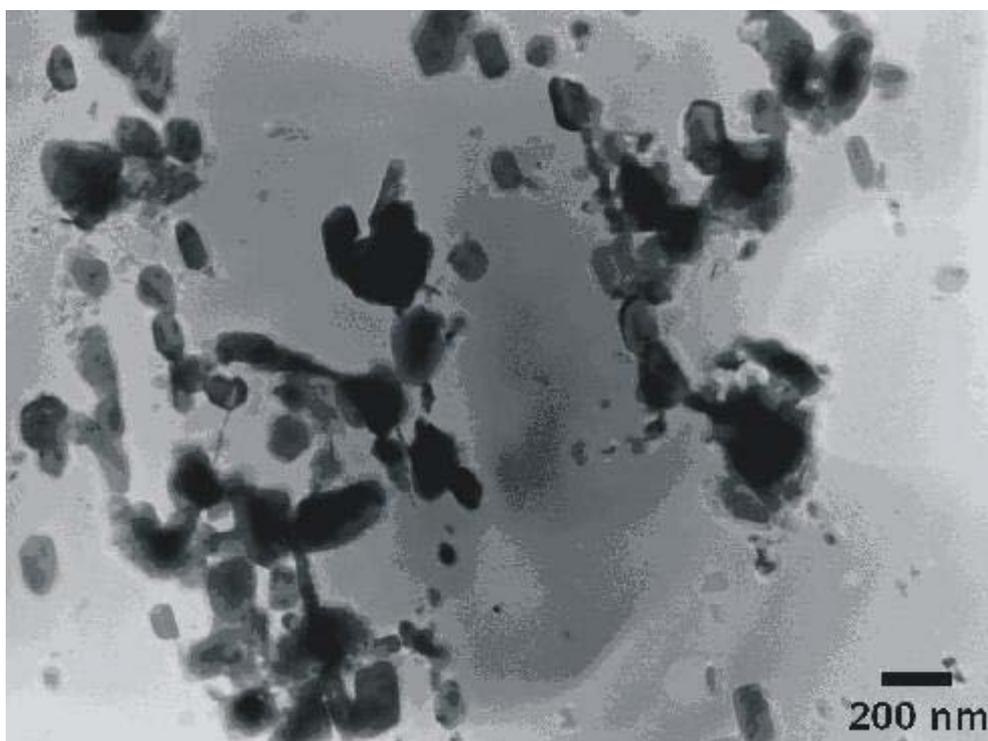
Figura 4. Carbonetos observados na amostra B.

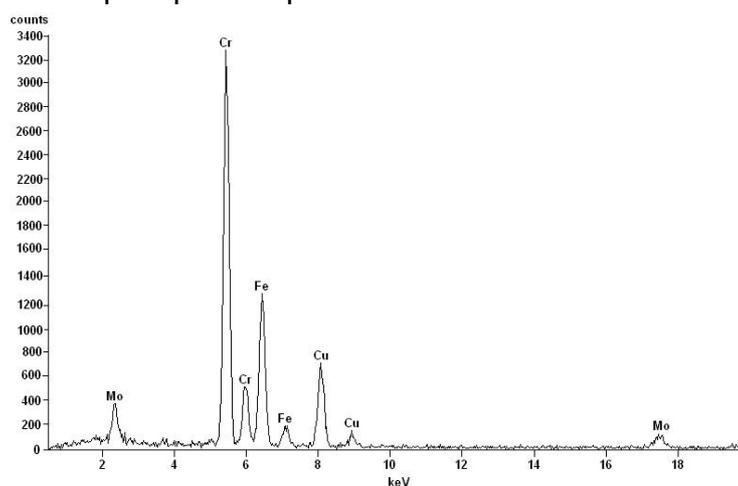
As Figuras 5, 6 e 7 apresentam os espectros característicos obtidos por EDS para cada estequiometria de precipitados presentes nas amostras.

Figura 5. EDS característico do M_7C_3 .

Por meio de análises de EDS determinou-se que apenas três tipos de carbonetos estavam presentes nesses campos de análise, que são esses: M_7C_3 , $M_{23}C_6$ e M_6C . As imagens segmentadas e divididas em camadas, apresentando os precipitados identificados por EDS separadamente pode ser visto nas Figuras 8 e 9.

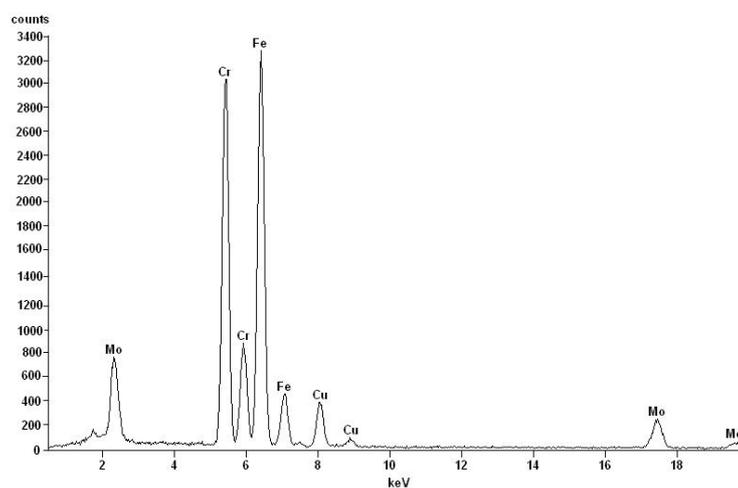
Figura 6. EDS característico do $M_{23}C_6$.

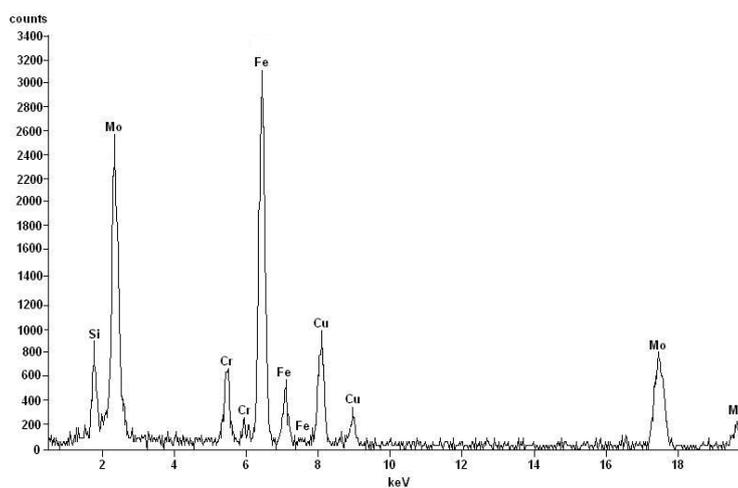
Figura 7. EDS característico do M_6C .

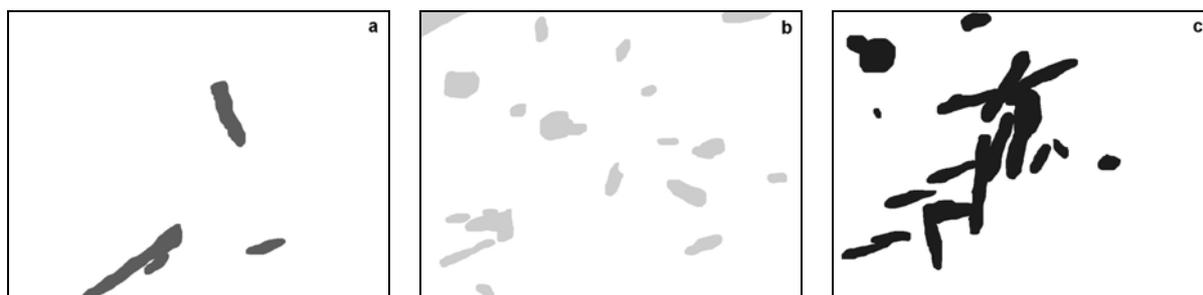
As Figuras 8 e 9 mostram as figuras segmentadas, separadas em camadas e transformadas em escala de cinza para cada tipo de precipitado.

Figura 8. Separação de precipitados da amostra A. $M_{23}C_6$ (a), M_6C (b) e M_7C_3 (c).

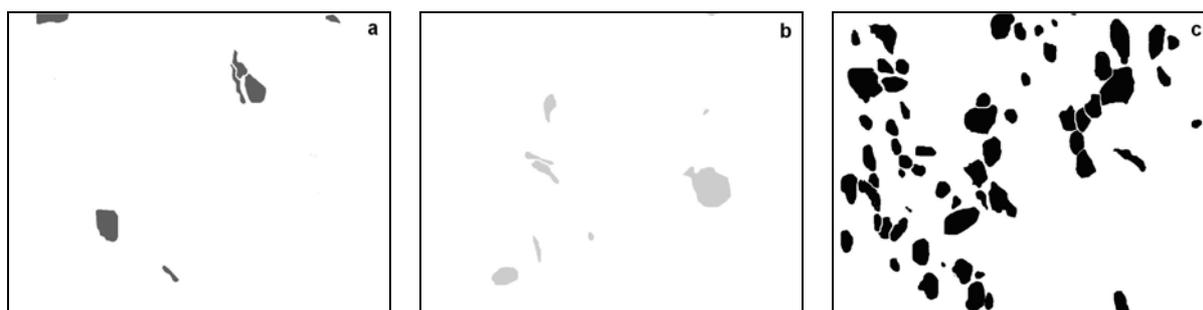
Figura 9. Separação de precipitados da amostra B. $M_{23}C_6$ (a), M_6C (b) e M_7C_3 (c).
