REATIVAÇÃO DA TESOURA DE DESPONTE ANTES DO BLOCO ACABADOR DO LAMINADOR DA APDR.CO ¹

REACTIVATION OF THE CUT ROTARY SHEAR BEFORE OF FINISHED BLOCK THE ROAD MILL APDR CO.

¹ *Contribuição técnica ao 46º Seminário de Laminação – Processos e Produtos Laminados e Revestidos, 27 a 30 de outubro de 2009, Santos, SP.*

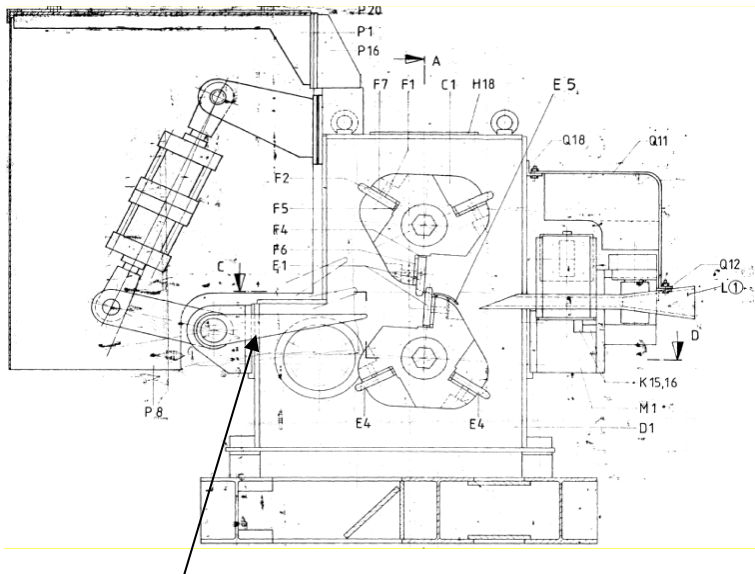
Figura 3 – Esquemático da tesoura de desponte.

Ajuste do Flap

- Ajuste do Flap Desviador que trabalha em 3 posições:
 Em cima 465 mm – Posição de realizar o desponte
 No meio 560 mm - Posição da Linha de Laminação
 Em baixo 656 mm – Posição de sucateamento

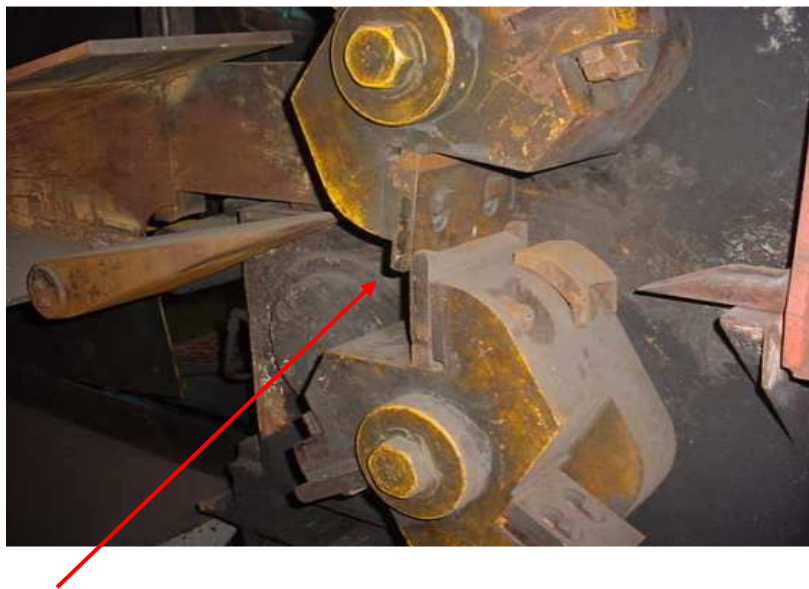
Figura 4 - Vista frontal da tesoura de desponte.

Gap : 0,2 mm
 Overlap: 1,0 a 1,5 mm

Distância entre navalhas no momento do corte
 Sobreposição das navalhas no momento do corte

Ajustado o GAP e Over Lap das navalhas e inserido um plano de manutenção para inspeção destes valores que interferem diretamente na qualidade do corte.

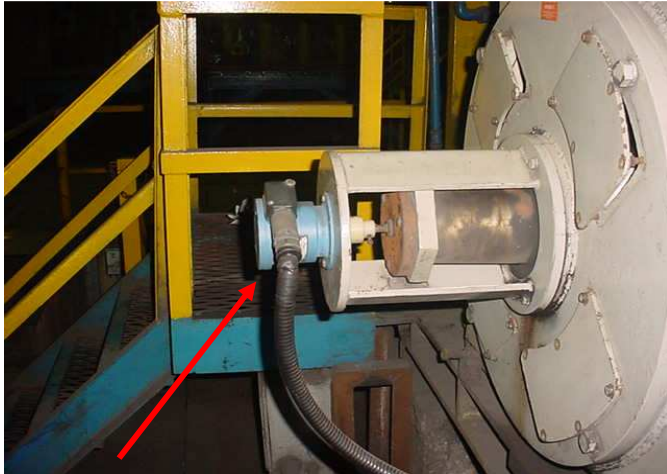
Figura 5 - Encoder de posicionamento das Navalhas

ENCODER; INCREMENTAL; BIDIRECIONAL; 5VCC; 1024 PULSOS/ROTACÃO

O Encoder é o responsável pela curva precisa de aceleração, defini o momento de corte e parada e também o posicionamento das navalhas para passagem do material.

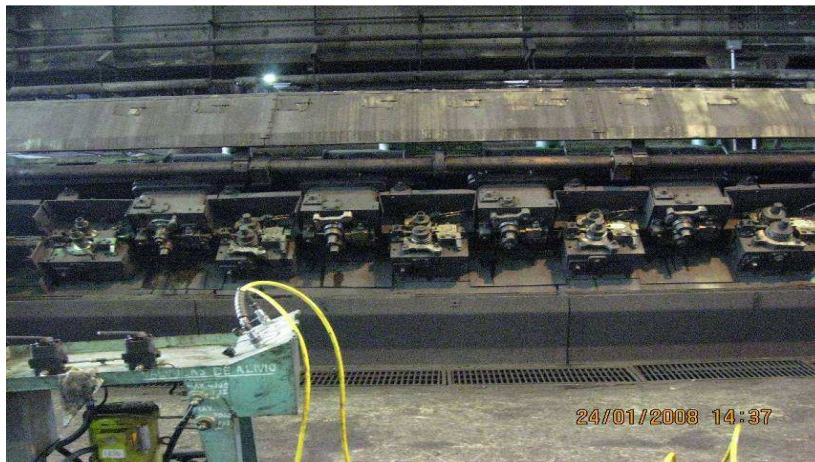
Figura 6 – Bloco Acabador.

O Bloco Acabador é um equipamento crítico em Laminação de Longos. Este equipamento possui 10 gaiolas H-V com capacidade de produzir bitolas de 5.50 a 12.50 mm numa velocidade de 55 m/s.

Bloco Acabador montado

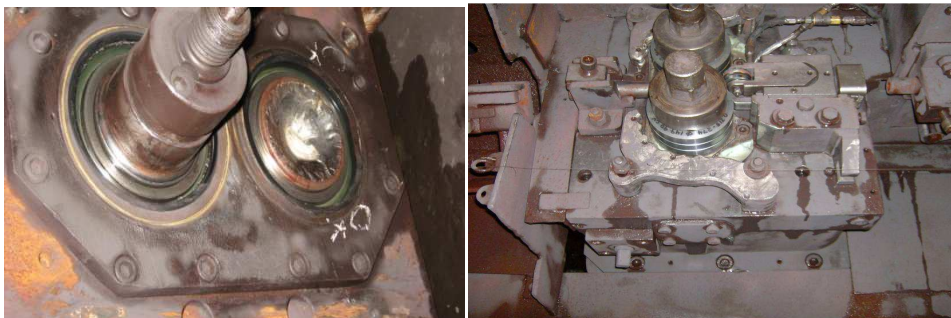
Figura 7 - Gaiola

operação naquele ano ficando fora por 16 anos consecutivos ocasionando instabilidade operacional e freqüentes danos nos equipamentos do Bloco Acabador.

Gaiola com eixo quebrado

Gaiola normal
