RECUPERAÇÃO DO CONDENSADO DE VAPOR DO PH-116 PARA O TANQUE DO VAPORIZADOR DE ARGÔNIO VP-104 A/B INSTALADO NA FÁBRICA DE OXIGÊNIO ARCELORMITTAL TUBARÃO ¹

CONDENSED STEAM RECOVERY FROM PH-116 TO THE ARGON VAPORIZER TANK VP-104 A/B INSTALLED AT ARCELORMITTAL TUBARÃO'S AIR FRACTIONING PLANT

¹ *Contribuição técnica ao XXVIII Seminário de Balanços Energéticos Globais e Utilidades, 15 a 17 de agosto de 2007, Vitória – ES, Brasil.*

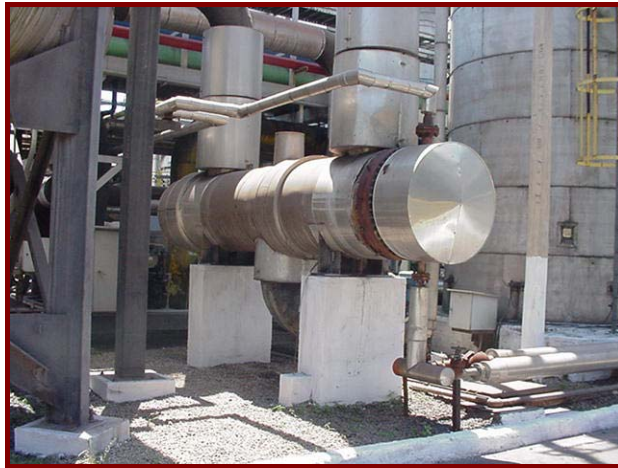
Figura 2. Trocador de regeneração

Trocador de calor é um equipamento que efetua a transferência de calor entre dois fluidos em temperatura diferentes. No caso do PH-116 é um trocador de corpo cilíndrico e feixe tubular constituído por um conjunto de tubos (feixe), onde circula um dos fluidos.

Representamos na Figura 2, o trocador de regeneração de vapor PH-116, que conforme projeto, consome aproximadamente 1508 kg/h que representa 28% de reaproveitamento da energia, ou seja, 422,3 kg/h.

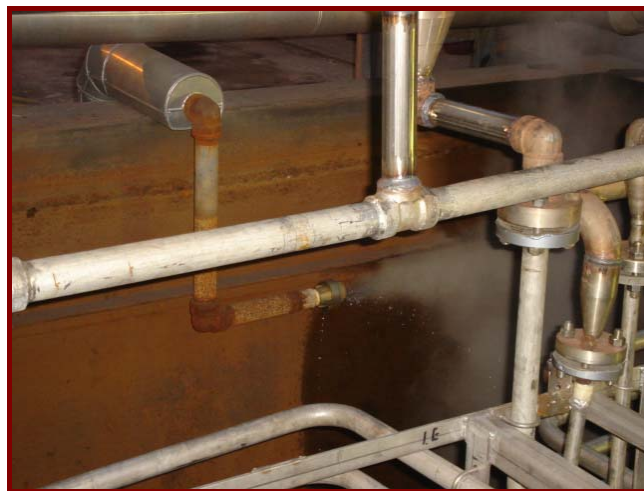
Figura 4. Sistema de condensado de vapor

Após levantamento dos planos de ações, em novembro de 2006 durante parada da FOX III, foi instalado o novo sistema para recuperação do condensado de vapor, conforme Figura 4.

- Possibilidade de manutenção corretiva ou preventiva na válvula controladora de vapor TCV-1520S no período de 12 horas.
- Aumento na economia de vapor de 422,3 kg/h para aquecimento da água armazenada no tanque do vaporizador de argônio VP-104 A/B.
- Eliminação de risco de parada do fornecimento de argônio para a aciaria, caso a válvula controladora de vapor TCV-1520S venha apresentar falha de manutenção, durante operação normal do sistema.
- Eliminação da anomalia que ponha em risco o homem.
